# Laudo de Cobertura Vegetal - LCV

**Luis Felipe Fromming de Mello**  
São Lourenço do Sul - RS

O presente documento tem como objetivo apresentar o Laudo de Cobertura Vegetal com vistas ao licenciamento ambiental para atividade CODRAM 4720,10 (Trapiche).

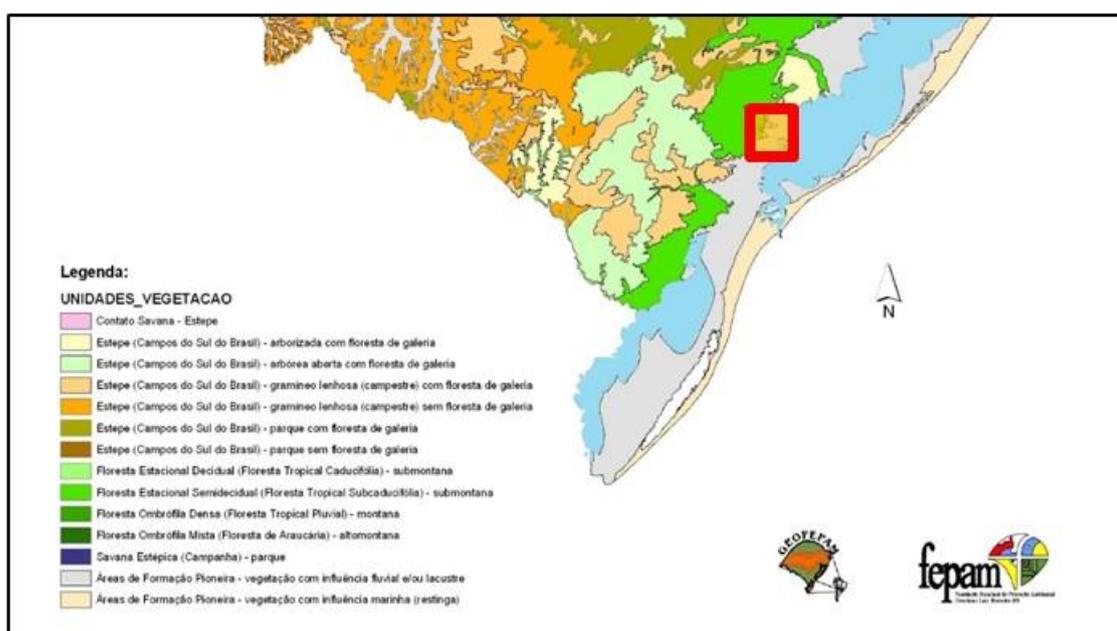
A área consiste atualmente em áreas cacteriras alagáveis, coberta nas área secas por vegetação gramíneas e a presença de indivíduos arbustivos e arbóreos nativos e exóticos e nas área alagáveis por espécies aquáticas, com predominancia de juncos. A área está situada em área de formação pioneira, a qual tem como característica vegetação com influência fluvial e/ou lacustre, conforme indicado no mapa de Unidades de Vegetação Rio Grande do Sul (RADAMBrasil).

Figura 3. Tipologias vegetacionais da área do estudo.

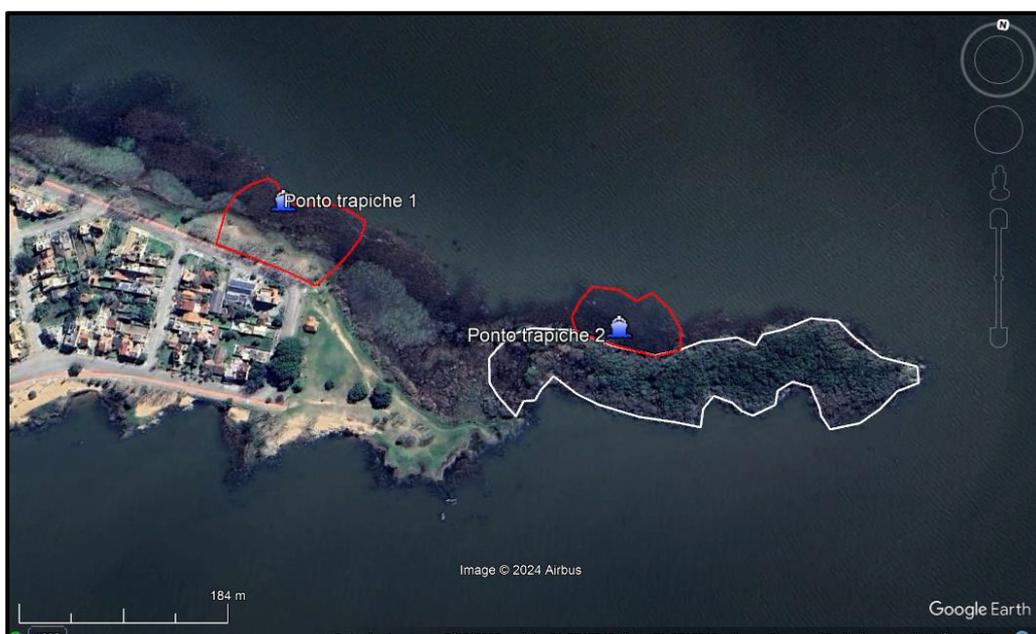
O levantamento da vegetação e caracterização da mesma e do entorno foi baseado no caminhamento realizado *in situ*, bem como o acesso em área alagada através de embarcação, em toda a poligonal indicada para a instalação dos trapiches para acesso a Ilha, onde constatou-se no entorno da área vegetação predominantemente aquática e no solo a presença de árvores exóticas e nativas, as quais vão necessitar a princípio de manejo de poda para a instalação do trapiche na chegada da Ilha.

Figura 5. Imagem de satélite com demarcação da área de estudo em vermelho

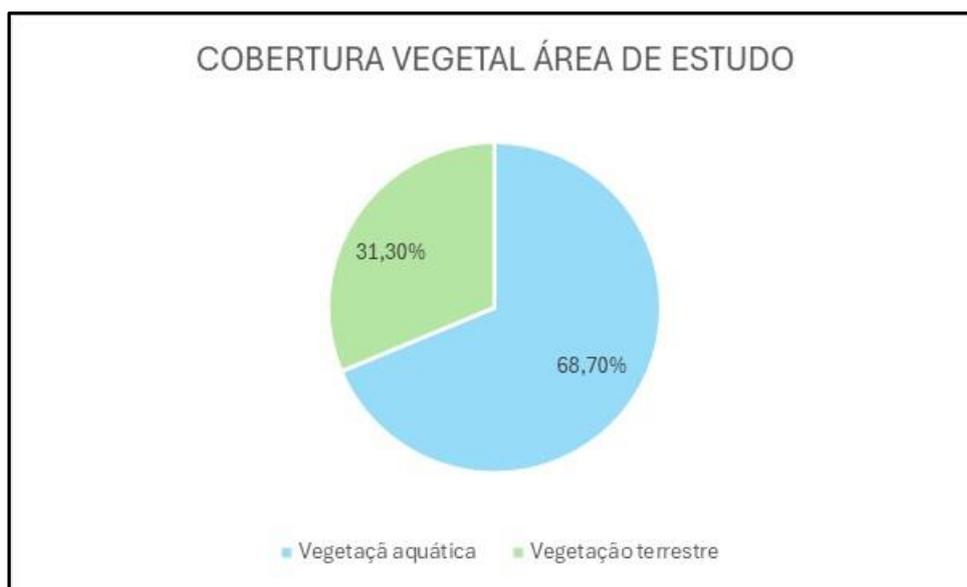
A área de estudo, de acordo com informações levantadas *in loco*, possui aproximadamente treze mil e novecentos metros quadrados (13.900 m<sup>2</sup>) sendo que desta área total, 9.548 m<sup>2</sup> (68,70%) estão em área alagada e 4.346 m<sup>2</sup> (31,30%) de área terrestre, com presença de vegetação gramínea, herbáceas e alguns exemplares arbóreos.

Figura 6. Percentual de vegetação aquática e de vegetação terrestre (contemplando espécies gramíneas e espécies arbustivas e arbórea).

O levantamento qualitativo da área resultou em uma porcentagem de 68,70% de área de com predominância de vegetação aquática e de 31,30% de vegetação composta por espécies gramíneas, herbáceas e arbóreas, com a presença de um exemplar de vegetação imune e/ou protegida.

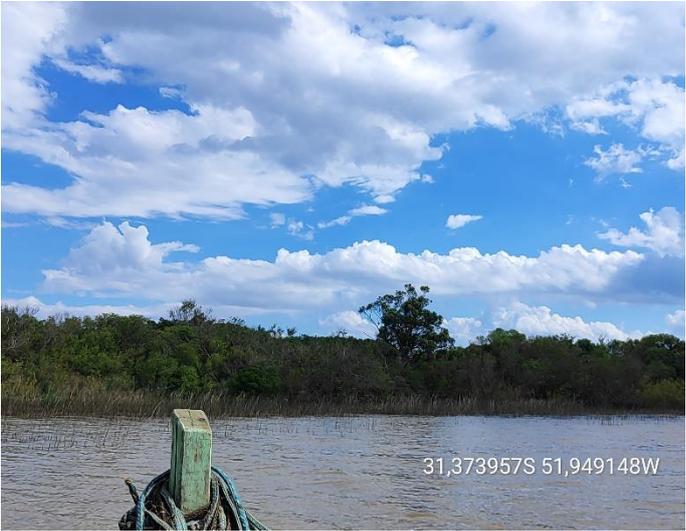
| IMAGEM | DESCRIÇÃO |
|--|---|
| <p>31,373957S 51,949148W</p> | <p><b>Figura – 07</b><br/>Visão Geral da chegada na Ilha com auxílio de embarcação</p> |

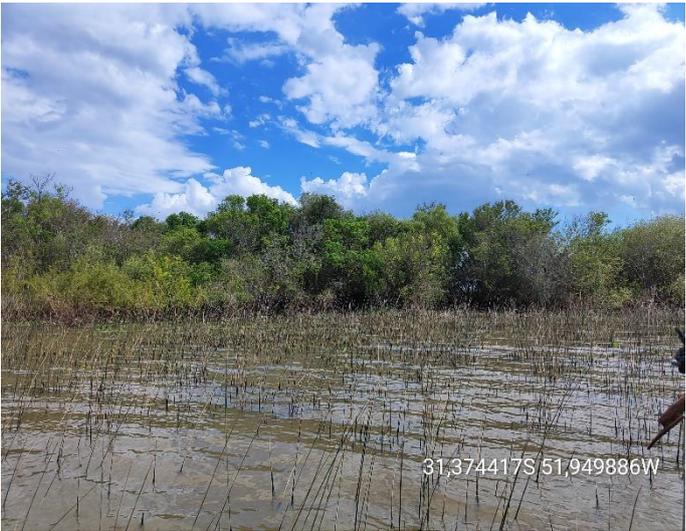
| IMAGEM | DESCRIÇÃO |
|--|---|
| <p>31,374417S 51,949886W</p> | <p><b>Figura – 08</b><br/>Visão Geral da área em estudo do trapiche 2 – vegetação aquática (juncos) e ao fundo vegetação arbustiva e arbórea.</p> |

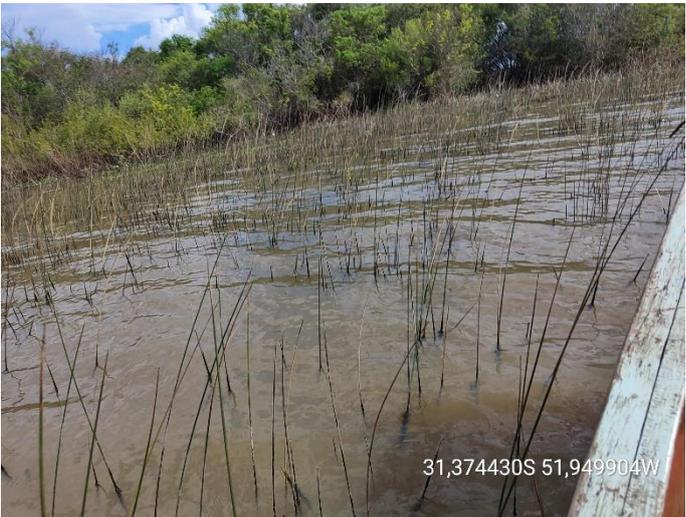
| IMAGEM | DESCRIÇÃO |
|--|---|
| <p>31,374430S 51,949904W</p> | <p><b>Figura –09</b><br/>Visão Geral da área em estudo do trapiche 2 – vegetação aquática (juncos) e ao fundo vegetação arbustiva e arbórea.</p> |

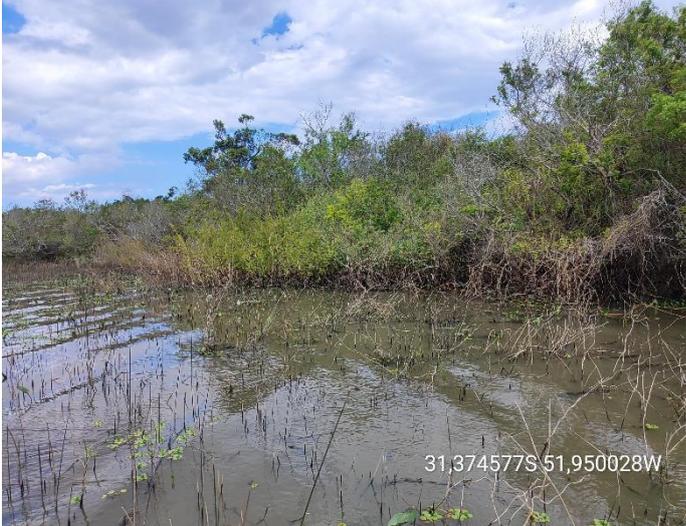
| IMAGEM | DESCRIÇÃO |
|---|--|
| | <p align="center"><b>Figura – 10</b></p> <p>Visão Geral da área em estudo do trapiche 2 –<br/>vegetação aquática (juncos) e ao ao fundo<br/>vegetação arbustiva e arbórea.</p> |

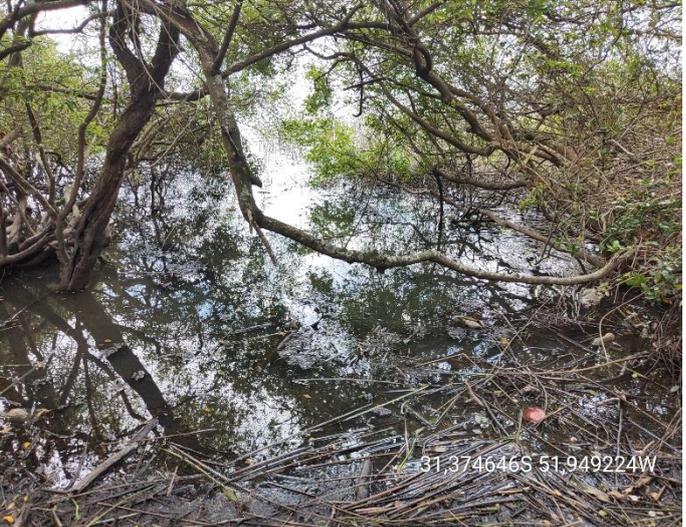
| IMAGEM | DESCRIÇÃO |
|---|--|
| | <p align="center"><b>Figura – 11</b></p> <p>Ponto de acesso do trapiche 2 na Ilha – vegetação<br/>arbustiva e arbórea ser podada.</p> |

Cabe salientar que o local já possui áreas de deslocamento interno, não havendo a necessidade de aberturas de trilhas, sendo necessário portanto o manejo de poda

da vegetação arbórea existente na entrada (área de desembarque, uma vez que o local já é utilizado para desembarque de quem deseja ingressar no interior da Ilha.

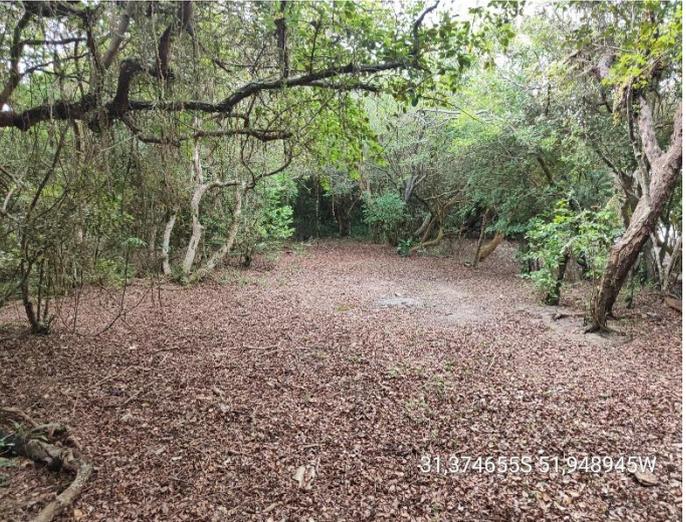
| IMAGEM | DESCRIÇÃO |
|---|--|
| | <p align="center"><b>Figura – 12</b></p> <p>Visão Geral interior da Ilha (vegetação em estágio<br/>inicial e médio a ser preservada)</p> |

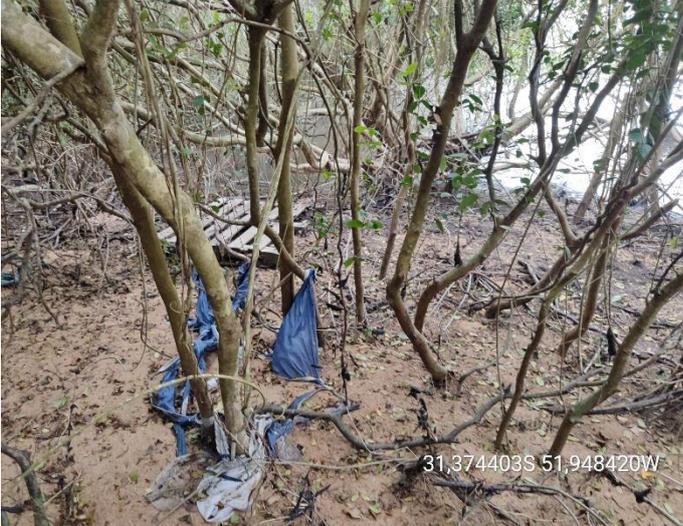
| IMAGEM | DESCRIÇÃO |
|--|---|
| <p>31,374403S 51,948420W</p> | <p><b>Figura – 13</b><br/> Visão Geral interior da Ilha (vegetação em estágio inicial e médio) e lixo trazido pelas águas da Lagoa (alvo das atividade de educação ambiental)</p> |

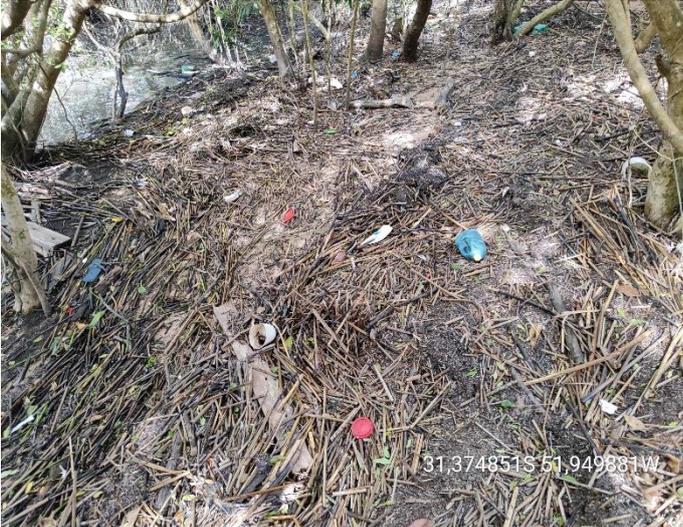
| IMAGEM | DESCRIÇÃO |
|--|---|
| <p>31,374851S 51,949881W</p> | <p><b>Figura – 14</b><br/> Visão Geral interior da Ilha - lixo trazido pelas águas da Lagoa (alvo das atividade de educação ambiental)</p> |

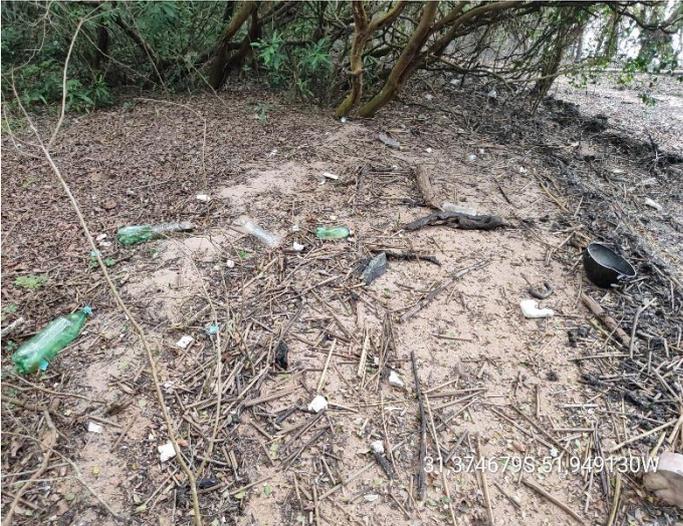
| IMAGEM | DESCRIÇÃO |
|--|---|
| <p>31,374679S 51,949130W</p> | <p><b>Figura – 15</b><br/> Visão Geral interior da Ilha - lixo trazido pelas águas da Lagoa (alvo das atividade de educação ambiental)</p> |

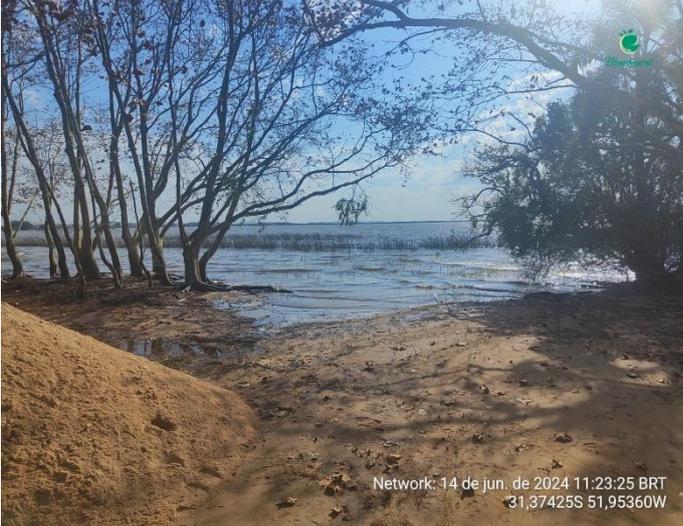
| IMAGEM | DESCRIÇÃO |
|---|--|
| <p>Network: 14 de jun. de 2024 11:23:25 BRT<br/>31,37425S 51,95360W</p> | <p><b>Figura – 16</b><br/>Visão Geral da área proposta para instalação do trapiche 1 (ponto a ser instalado o trapiche)</p> |

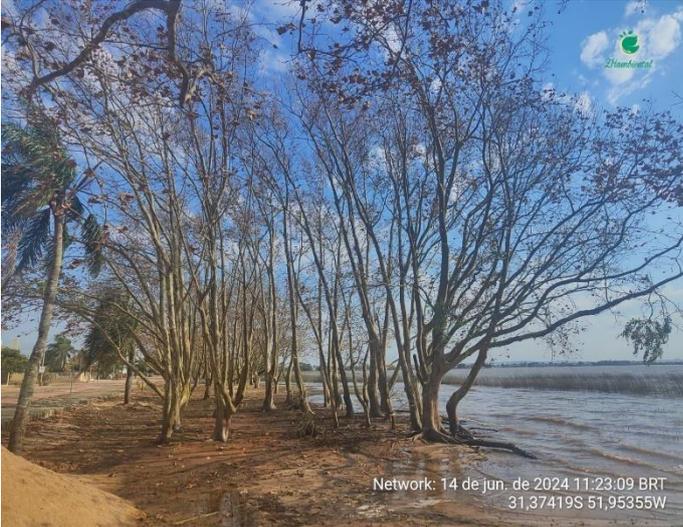
Foi observado também dentro da área de estudo a presença de indivíduos arbóreos, sendo no ponto indicado para o trapiche 1, exemplares de Plátanos (*Platanus acerifolia*), espécie esta exótica e uma Corticeira-do-banhado (*Erythrina crista-galli*) e exemplares de Jerivás (*Syagrus romanzoffiana*) não havendo a necessidade de nenhum tipo de intervenção nestes indivíduos e, no ponto indicado para o trapiche 2, a presença de Aroeiras-vermelhas (*Schinus terebinthifolius*), Sarandis (*Terminalia australis* Camb.), Maricás (*Mimosa bimucronata*) próximos a área de instalação que necessitam do manejo de poda para abertura área existente utilizada atualmente para acesso a ilha através de embarcação.

| IMAGEM | DESCRIÇÃO |
|---|--|
| <p>Network: 14 de jun. de 2024 11:23:09 BRT<br/>31,37419S 51,95355W</p> | <p><b>Figura – 17</b><br/>Visão Geral da vegetação na área proposta para instalação do trapiche 1 (Plátanos)</p> |

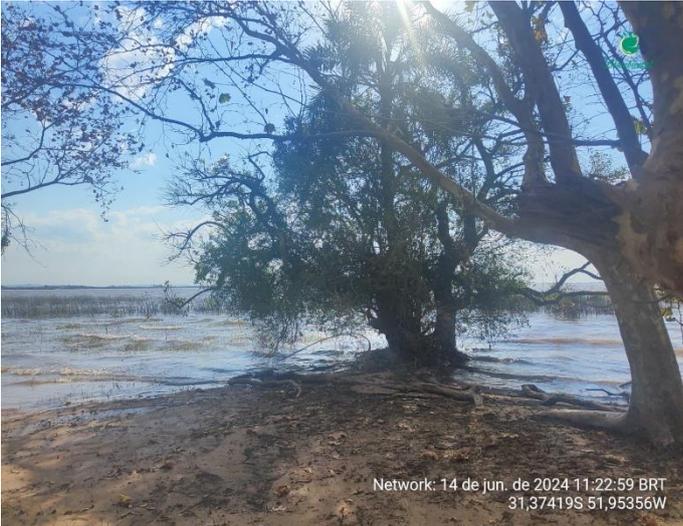
| IMAGEM | DESCRIÇÃO |
|---|--|
| <p>Network: 14 de jun. de 2024 11:22:59 BRT<br/>31,37419S 51,95356W</p> | <p><b>Figura – 18</b><br/>Visão Geral da da área proposta para instalação do trapiche 1 (ao fundo exemplar de Corticeira-do-banhado)<br/>-31,37419 -51,95356</p> |

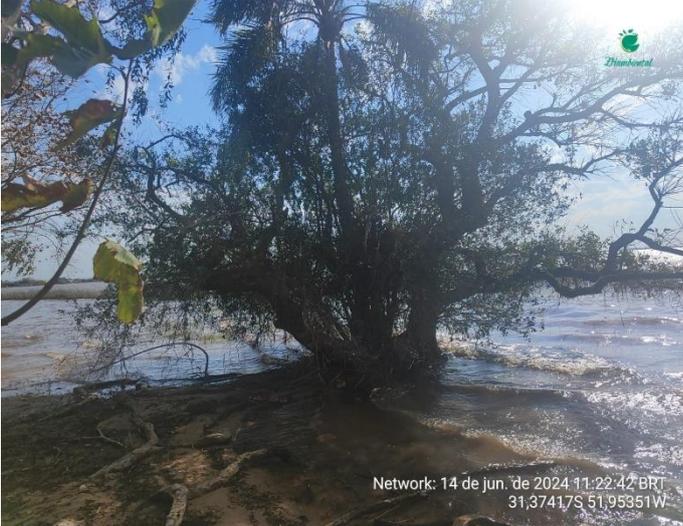
| IMAGEM | DESCRIÇÃO |
|---|---|
| | <p align="center"><b>Figura – 19</b></p> <p align="center">Visão Geral da vegetação área proposta para instalação do trapiche 1 (exemplar de Corticeira-do-banhado e Coqueiro-jerivá)</p> |

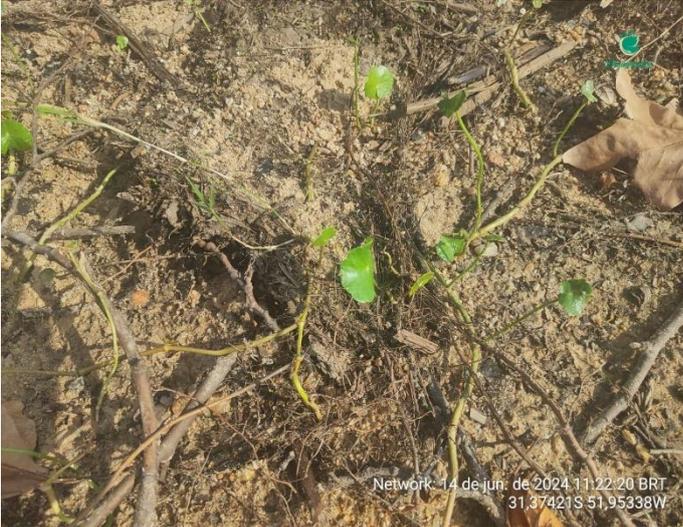
| IMAGEM | DESCRIÇÃO |
|---|---|
| | <p align="center"><b>Figura – 20</b></p> <p align="center">Visão Geral da vegetação área proposta para instalação do trapiche 1 (exemplar de <i>Hydrocotyle renunculoides</i>)</p> |

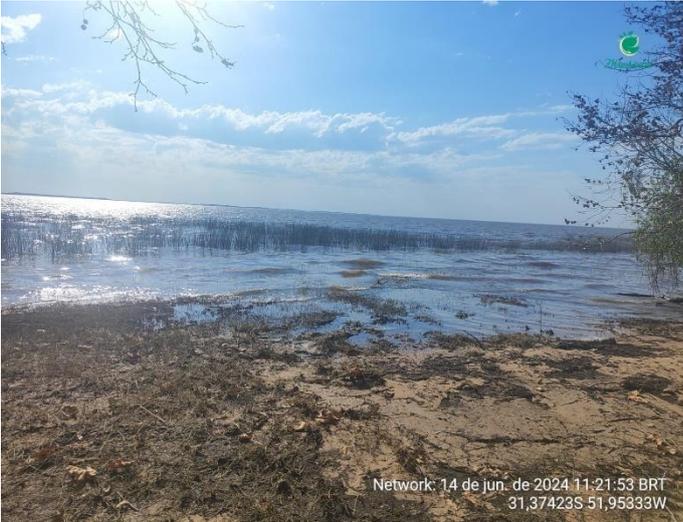
| IMAGEM | DESCRIÇÃO |
|---|---|
| | <p align="center"><b>Figura – 21</b></p> <p align="center">Visão Geral da vegetação aquática na área proposta para instalação do trapiche 1 (Presença de Juncos)</p> |

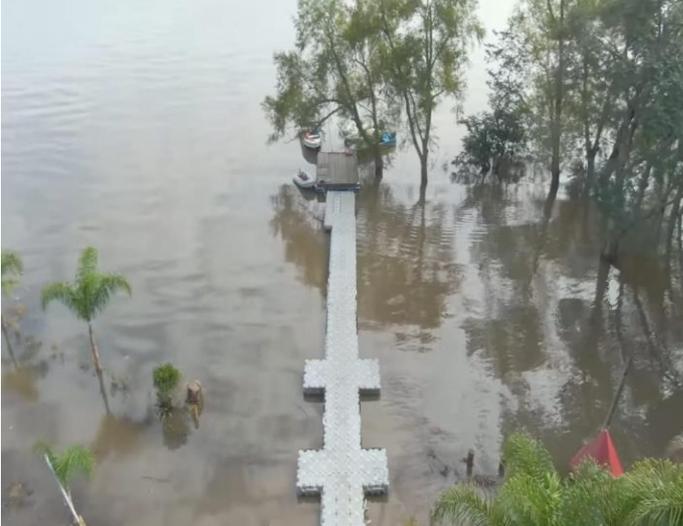
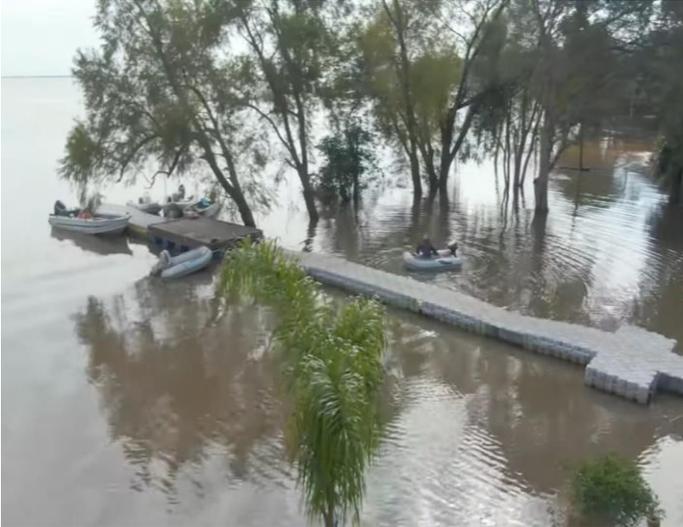
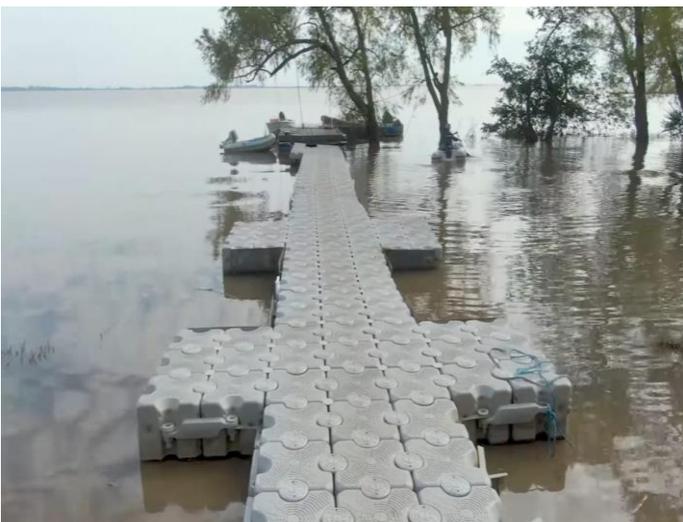
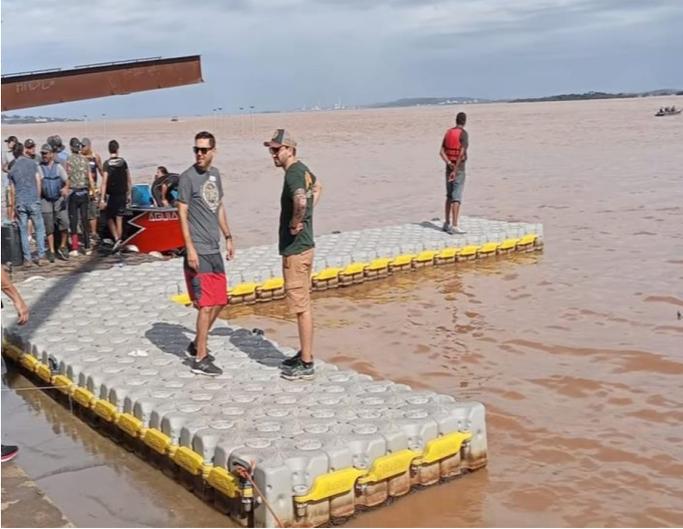
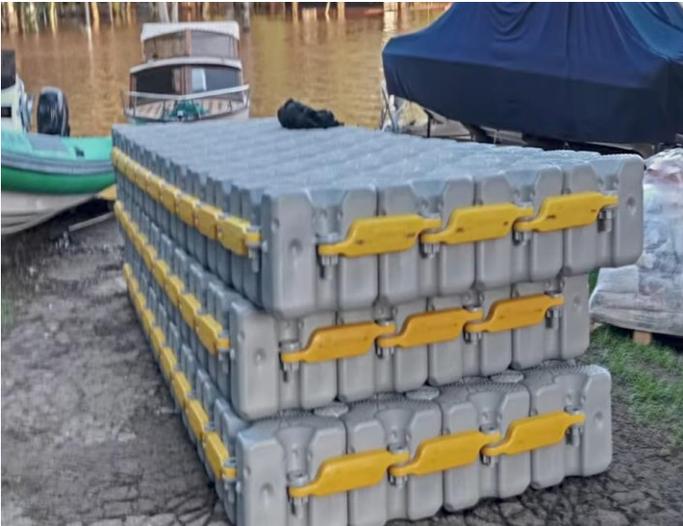
| IMAGEM | DESCRIÇÃO |
|---|--|
| | <p><b>Figura – 22</b><br/> Tipo de trapiche flutuante proposto (Pierplast)<br/> Imagem ilustrativa</p> |
| | <p><b>Figura – 23</b><br/> Tipo de trapiche flutuante proposto (Pierplast)<br/> Imagem ilustrativa</p> |
| | <p><b>Figura – 24</b><br/> Tipo de trapiche flutuante proposto (Pierplast)<br/> Imagem ilustrativa</p> |

| IMAGEM | DESCRIÇÃO |
|--|---|
| | <p data-bbox="1150 450 1286 479"><b>Figura – 25</b></p> <p data-bbox="975 488 1465 551">Tipo de trapiche flutuante proposto (Pierplast)<br/>Imagem ilustrativa</p> |
| | <p data-bbox="1150 994 1286 1023"><b>Figura – 26</b></p> <p data-bbox="975 1032 1465 1095">Tipo de trapiche flutuante proposto (Pierplast)<br/>Imagem ilustrativa</p> |
