**Brazal - Brasil Alimentos S.A e Massa Falida de Brazal**  
**Complexo Industrial localizado na Rua Pref. José Carlos, 750 - Jardim**  
**Santa Julia - Itupeva - SP**  
**Laudo de Valor de Mercado**

Data de Referência: janeiro/2024.

Proposta nº 56849 | Relatório de nº 90255 / 90256

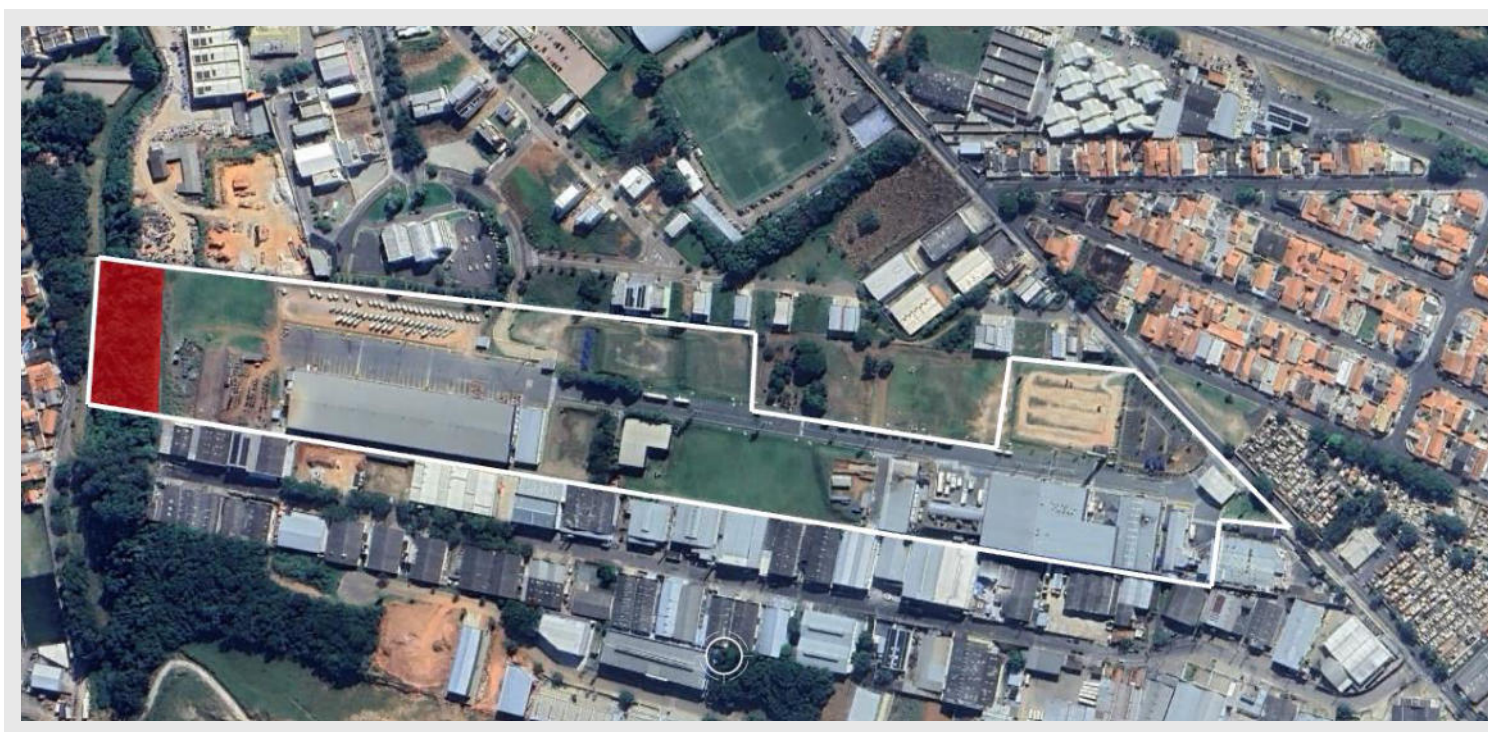
Para efeito de avaliação, foi considerada área equivalente, estimando via Google Earth a área do córrego existente aos fundos do imóvel:

Perímetro estimado sem cunho definitivo com a propriedade

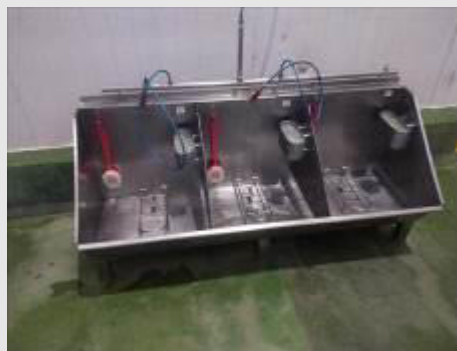
LAVADORA TRIPLA MANUAL DE BOTAS EM AÇO INOX, C/ 2 BICOS DE DUCHA | Item: 1 |

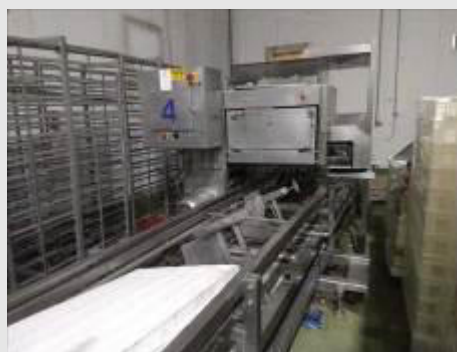
MÁQUINA FATIADORA DE CARNE MARCA GROTE,  
MOD. S/A 522 | Item: 13 |

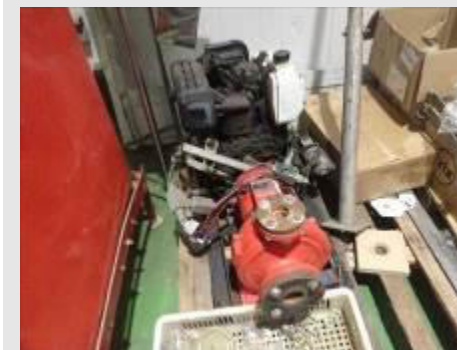
BOMBA CENTRÍFUGA MARCA SCHNEIDER, MOD. BPI 065-040-200, ROTOR 189 MM, C/ MOTOR DIESEL | Item: 27 |

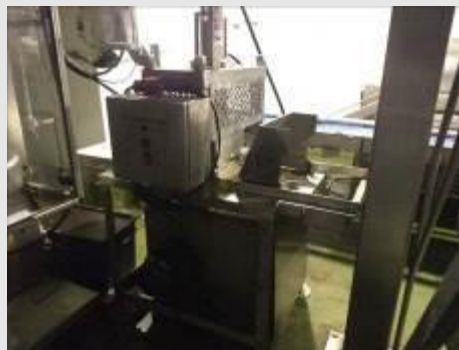
PRENSA HIDRÁULICA EM AÇO INOX MARCA  
SUNNYVALE, CAP. 30 T | Item: 47 |

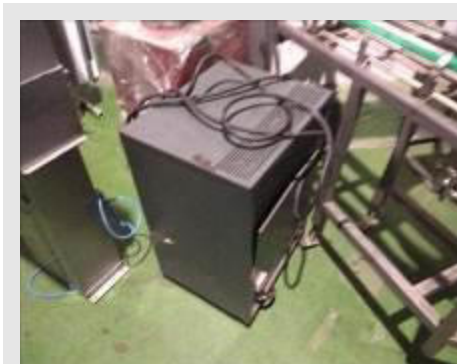
CARREGADOR DE BATERIA TRACIONÁRIA MARCA  
KM, TIPO TRAC, MOD. KMV, 24V 30A, N.S. 1102092 |  
Item: 89 |
