## **Sanetrat Saneamento S.A.**

**Rodovia BR 158, KM. 638, s/n – Zona Rural / Agrovila Cahoe – Nova  
Xavantina – MT**

### **Laudo de Valor de Mercado para Fins de Leilão**

Proposta nº 56231 | Relatório nº 88092 / 88093

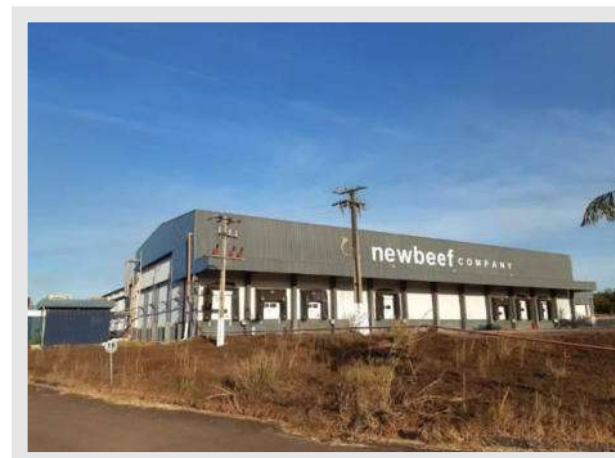
O imóvel avaliando é composto basicamente por Unidade Frigorífica desativada.

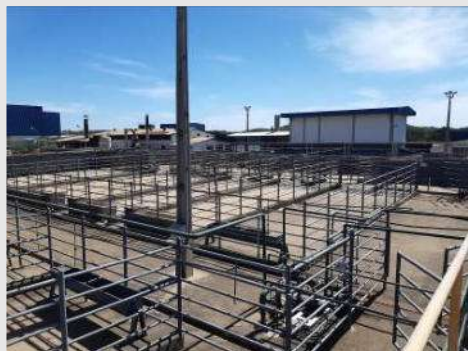
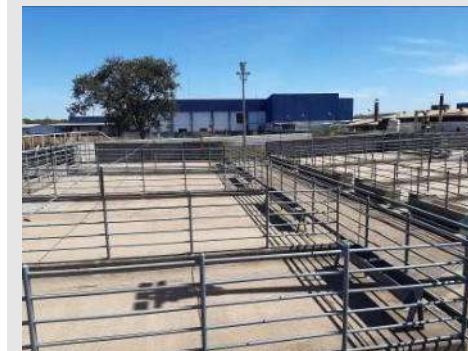
| <b>Tipo:</b> | Corredor de abate | | <b>N.Pavimentos:</b> | 1 | <b>Padrão.Construt.:</b> | Econômico |
| <b>Estrutura:</b> | Alvenaria, Concreto. | | | | | |
| <b>Área.Constr.:</b> | 120,00 ml | <b>Idade:</b> | 15 anos | <b>Est.Conserv.:</b> | Entre Regular e Reparos Simples | |

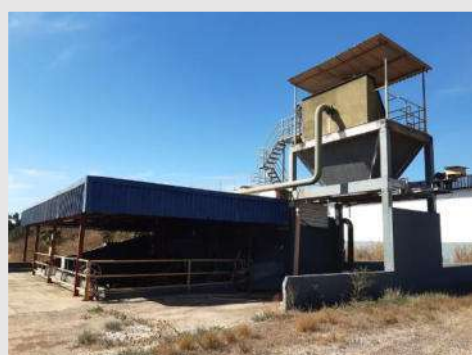
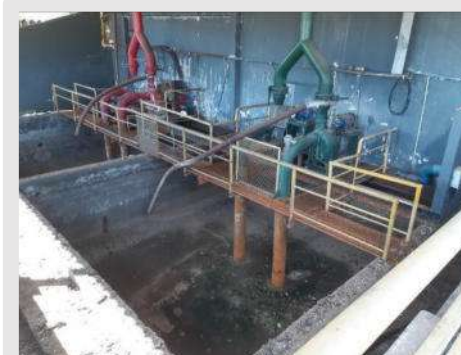
| <b>Tipo:</b> | Galpão ETE | <b>N.Pavimentos:</b> | 1 | <b>Padrão.Construt.:</b> | Médio |
| <b>Estrutura:</b> | Concreto. | | | | |
| <b>Área.Constr.:</b> | 95,00 m² | <b>Idade:</b> | 15 anos | <b>Est.Conserv.:</b> | Entre Regular e Reparos Simples |
