## RELATÓRIO DE AVALIAÇÃO DE OBRA

### EDIFÍCIO VILLA ÚMBRIA

Belo Horizonte, 30 de janeiro de 2025

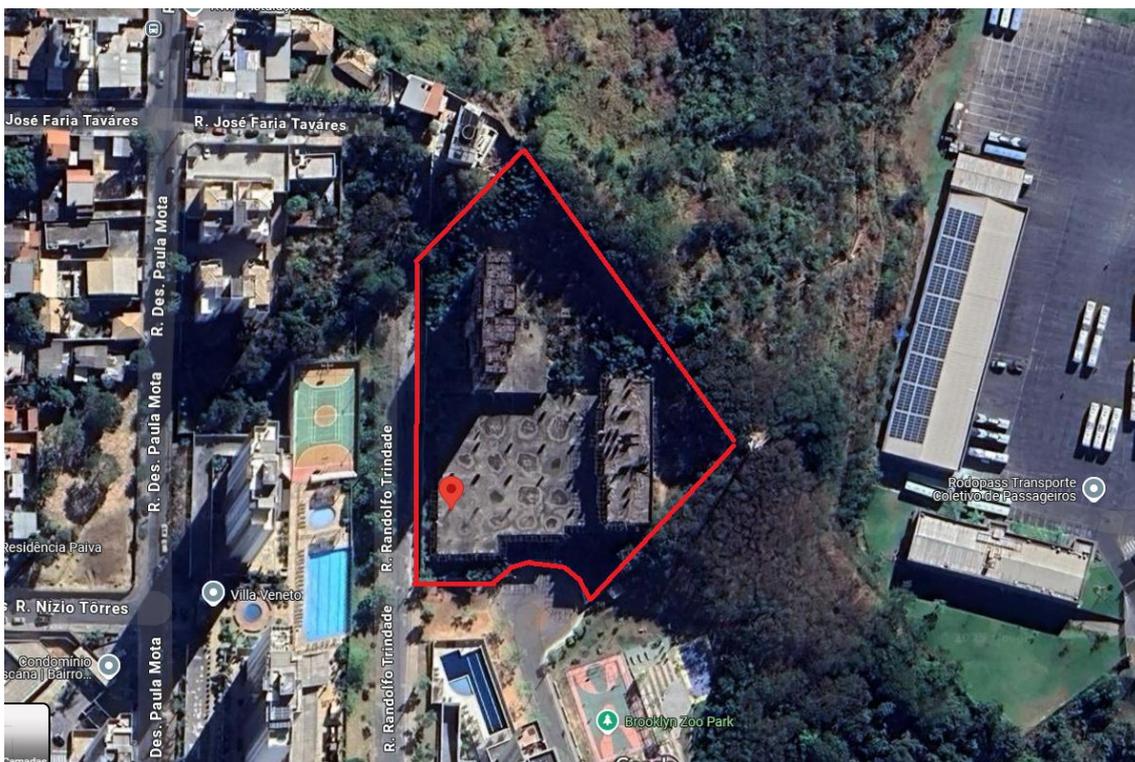
O terreno destinado ao empreendimento Villa Úmbria está localizado na Rua Randolpho Trindade, nº 150, Bairro Engenho Nogueira, em Belo Horizonte-MG. Segundo informações obtidas no cadastro PRODABEL-PBH, o terreno é constituído pelos lotes 01A, 02A, 03A, 04A, 05A, 06A, 07A, 08A e 09A da quadra 05210, setor 14, totalizando uma área de 8.023,00 m<sup>2</sup>.

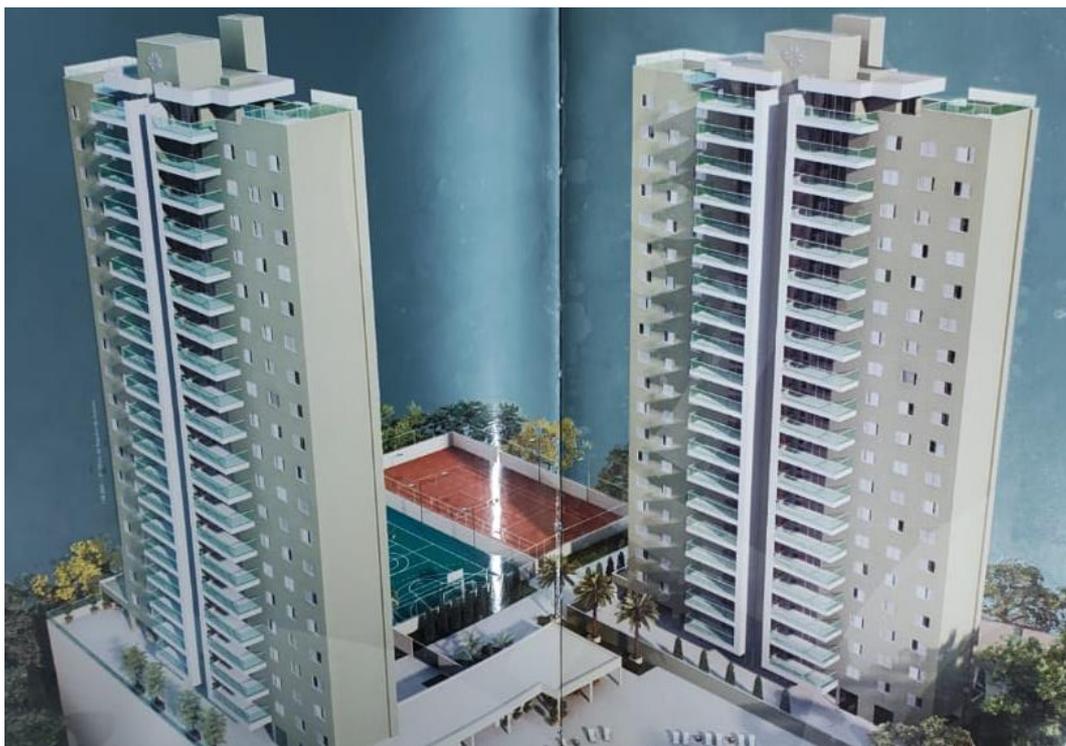
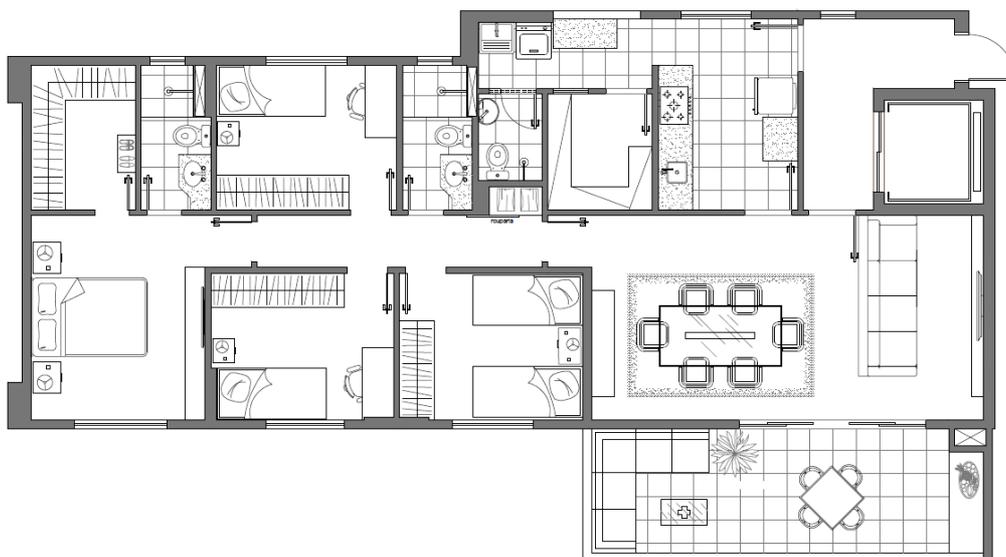
O projeto arquitetônico aprovado contempla uma área construída total de 18.808,00 m<sup>2</sup>, localizada em um terreno com dimensões de 8.023,00 m<sup>2</sup>. O empreendimento é composto por duas torres, num total de 24 pavimentos, totalizando 76 unidades residenciais autônomas.

O empreendimento conta com 24 pavimentos, sendo:

- 1° e 2° Pavimentos garagem para 271 automóveis;
- 3° pavimento com pilotis de lazer;
- 4° a 21° pavimentos divididos em 02 torres com 72 unidades residenciais;
- 22° e 23° pavimentos divididos em 02 torres com 04 unidades de cobertura;
- 24° pavimento para caixa d'água e casa de máquinas.
