Laudo Pericial nº 9102.15.746

LAUDO PERICIAL Nº 9102.15.746

Caso 2015.10.20

LAUDO PERICIAL Nº 9104.15.00006

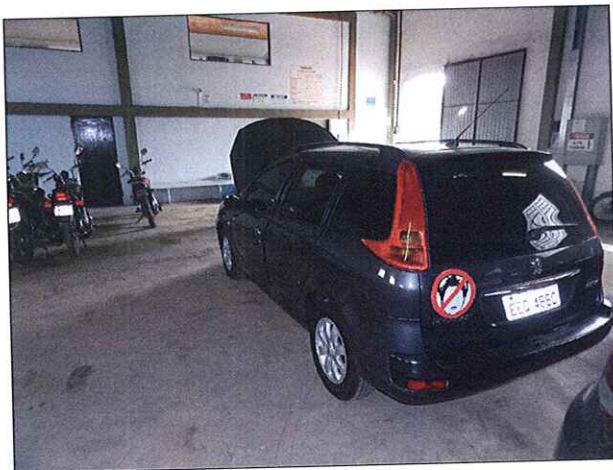
Imagem 1: Veículo examinado.

Tratava-se de um veículo tipo automóvel, espécie passageiro, da marca Peugeot, modelo 207 SW, de cor cinza, portando placas EEQ-4860, de São Paulo – SP.

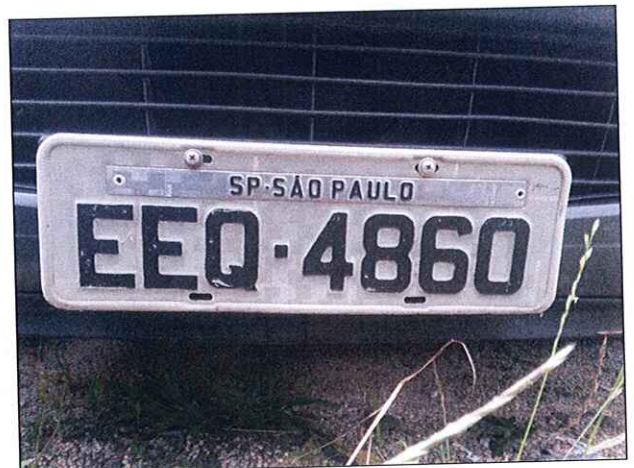
Imagem 2: Placa.

- **Placas:** Afixadas no veículo as placas “EEQ-4860”, com tarjetas de São Paulo – SP. Efetuando consultas aos sistemas informatizados, constatou-se que as referidas placas pertencem ao veículo **Peugeot/207 SW, de cor cinza, com numeração de chassi**

9362PKFWXABO19007, emplacado no município de São Paulo – SP (Anexo 1).

Lacre afixado na placa traseira com as inscrições “2014 0008236 DETRAN SC 34”, com arame de fixação íntegro.

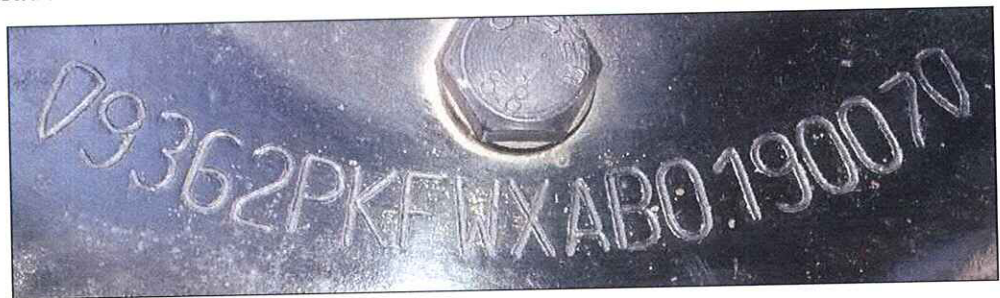
- **Numeração do chassi:** Gravada no compartimento do motor, do lado direito, a numeração “9362PKFWXABO19007”. Aplicando-se técnicas e reagentes químicos específicos sobre a numeração gravada na superfície suporte, foi possível revelar a numeração original do chassi do veículo como sendo “9362PKFWXABO19004”. Em consultas ao sistema DETRANET (Anexo 2), verificou-se que tal numeração de chassi pertence ao veículo **Peugeot/207 SW com placas GIK-1904 de São Paulo – SP**, cadastrado com *ocorrência de roubo/furto*.

Imagem 3: Numeração do chassi conforme se apresentava.

Foram identificadas as seguintes IRREGULARIDADES nos itens de identificação do veículo examinado: **numerações de chassi, motor e etiquetas adulteradas; placas não condizentes com a numeração original do chassi do veículo.** Aplicando-se técnicas e reagentes químicos específicos foi possível revelar a numeração original do chassi do veículo como sendo “9362PKFWXABO19004”, numeração esta pertencente ao veículo **Peugeot/207 SW com placas GIK-1904 de São Paulo – SP**, cadastrado com *ocorrência de roubo/furto*.

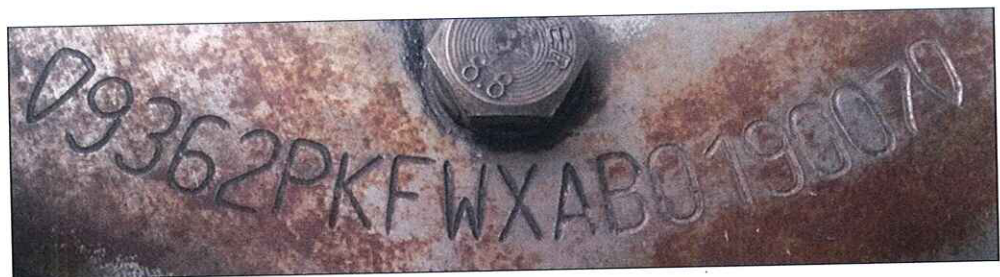
Imagem 4: Numeração do chassi após a remoção da tinta.

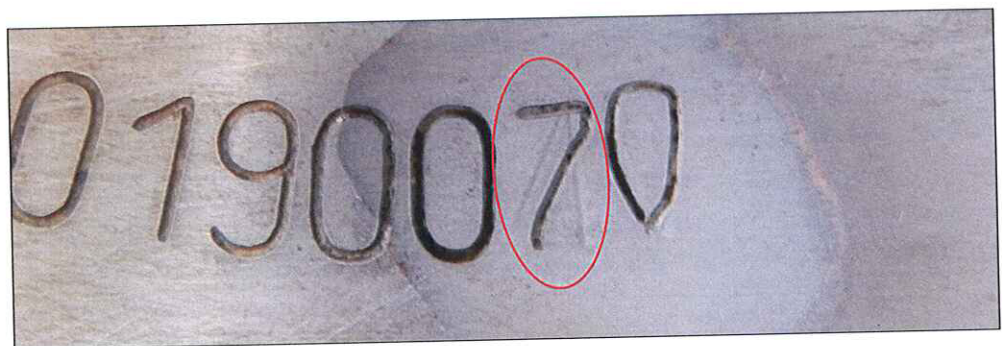
Imagem 5: Caractere “4” revelado sob o número “7”.

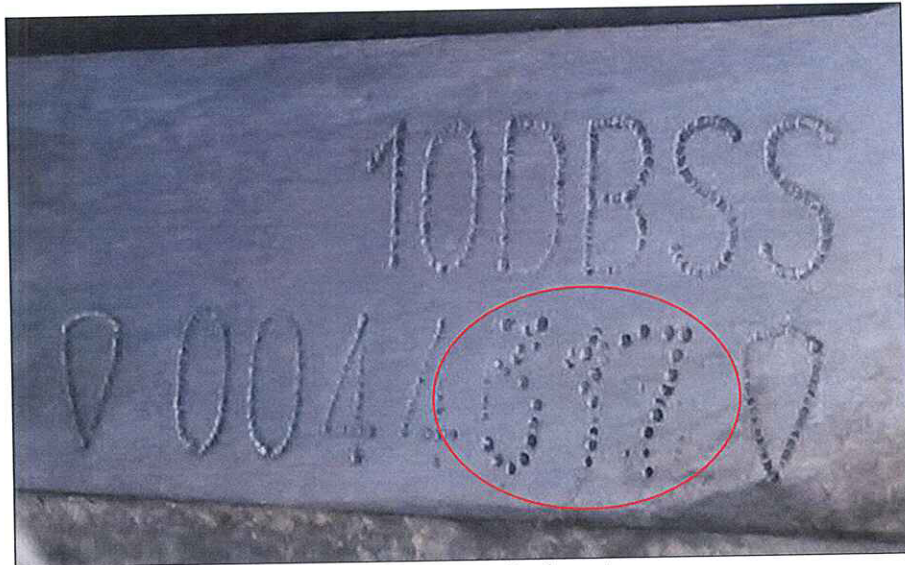
- **Numeração do motor:** Gravada no bloco a numeração “10BSS0044317”, com padrão de gravação dos caracteres divergente em relação aos padrões do fabricante. Aplicando-se técnicas e reagentes químicos específicos sobre a numeração gravada na superfície suporte, foi possível revelar a numeração original do chassi do veículo como sendo “10BSS0044013”, numeração esta cadastrada para o veículo **Peugeot/207 SW** com placas **GIK-1904 de São Paulo – SP**, cadastrado com *ocorrência de roubo/furto*.

Imagem 6: Numeração do motor.

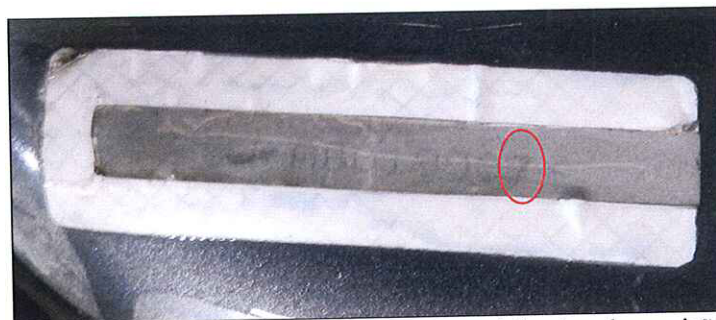
- **Etiquetas de identificação:** Presentes na coluna da porta e no compartimento do motor com a numeração “ABO19007”, com vestígios de sobreposição de caracteres; aplicando-se técnicas e reagentes químicos específicos sobre as numerações impressas nas etiquetas, foi possível revelar as numerações originais das etiquetas como sendo “ABO19004”;

Imagem 7: Etiqueta do compartimento do motor com vestígios de sobreposição de caractere.

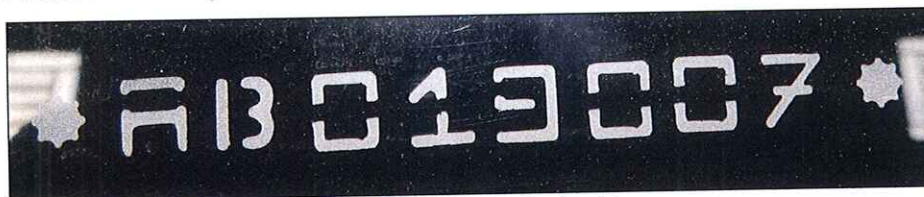
- **Numeração dos vidros:** Gravadas nos vidros das portas, vidros laterais, vidro traseiro e para-brisa a numeração “ABO19007”;

Imagem 7: Numeração de vidro.
