# LAUDO DE PERÍCIA CRIMINAL

## IDENTIFICAÇÃO DE VEÍCULO AUTOMOTOR

Procedimento: Rai 24230646 - ODIN nº 38.311/2.023.  
Requisitante: Delegado de Polícia Nicolas Alvarenga de Oliveira Martins  
Unidade Solicitante: Delegacia de Polícia de Caçu.  
Pessoas Envolvidas: Adriano Lopes de Melo (autor)  
SGT Oliveira Junior (comunicante)

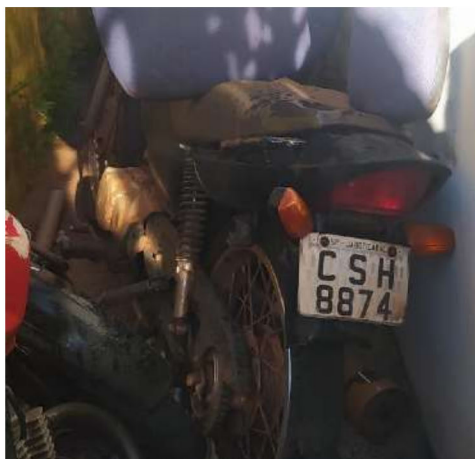
Ao realizar os exames verifiquei que o veículo apresentava em bom estado de conservação e de trafegabilidade, no momento da realização dos exames periciais.

Vista do veículo

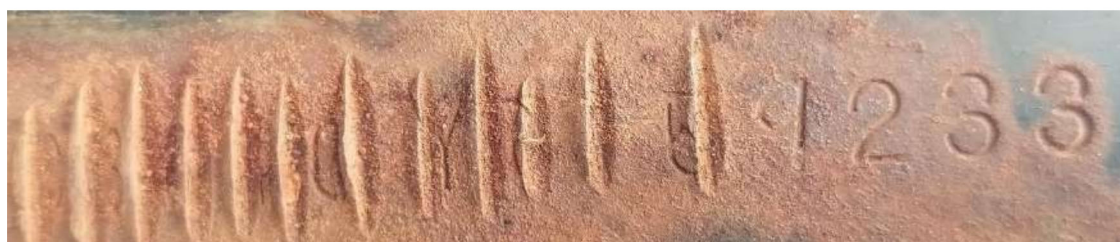
Ao examinar a numeração do chassi verifiquei que apresentava com vestígios de adulterações, ao realizar os exames e diante de outros elementos coligidos, depreende-se que a numeração original do chassi é: 9C2JC3010YR159233.

NIV

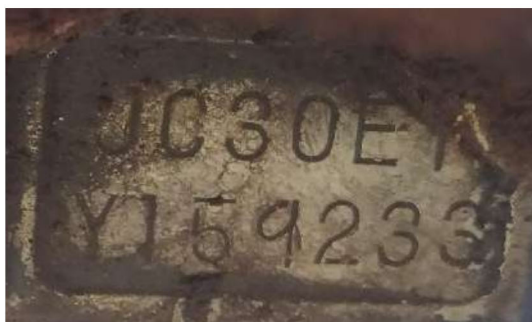
Ao examinar a numeração do motor, verifiquei que não apresentava com vestígios de adulterações, até a presente data.

Numeração do motor

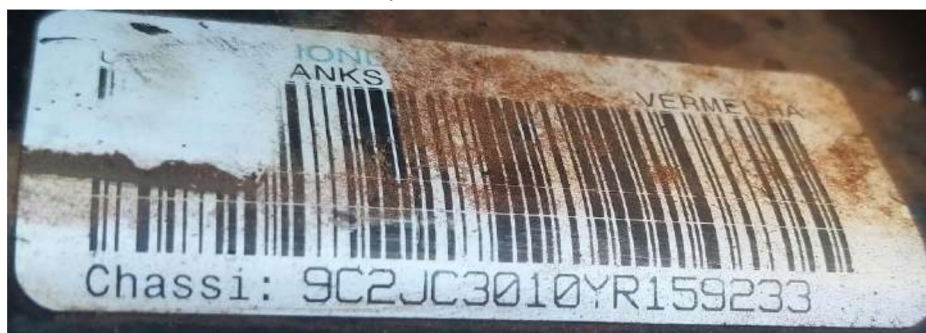
Etiqueta autoadesiva
