**Processo nº 0384179-53.2016.8.09.0146**

O presente trabalho tem objetivo determinar o valor de mercado de um **(1) veículo M. BENZ/LS 1634** e de um **(1) veículo CAR/S. REBOQUE/BASCULANTE – SR/LIBRELATO CABAENIC 3E**, devido à ação de rescisão contratual com requerimento de tutela antecipada para reintegração de posse, com o intuito de fornecer esclarecimentos ao Tribunal de Justiça do Estado de Goiás.

### 7.1 Caminhão Trator M. Benz/Is 1634

## 7.2 Sr/librelato Cabaenic 3e

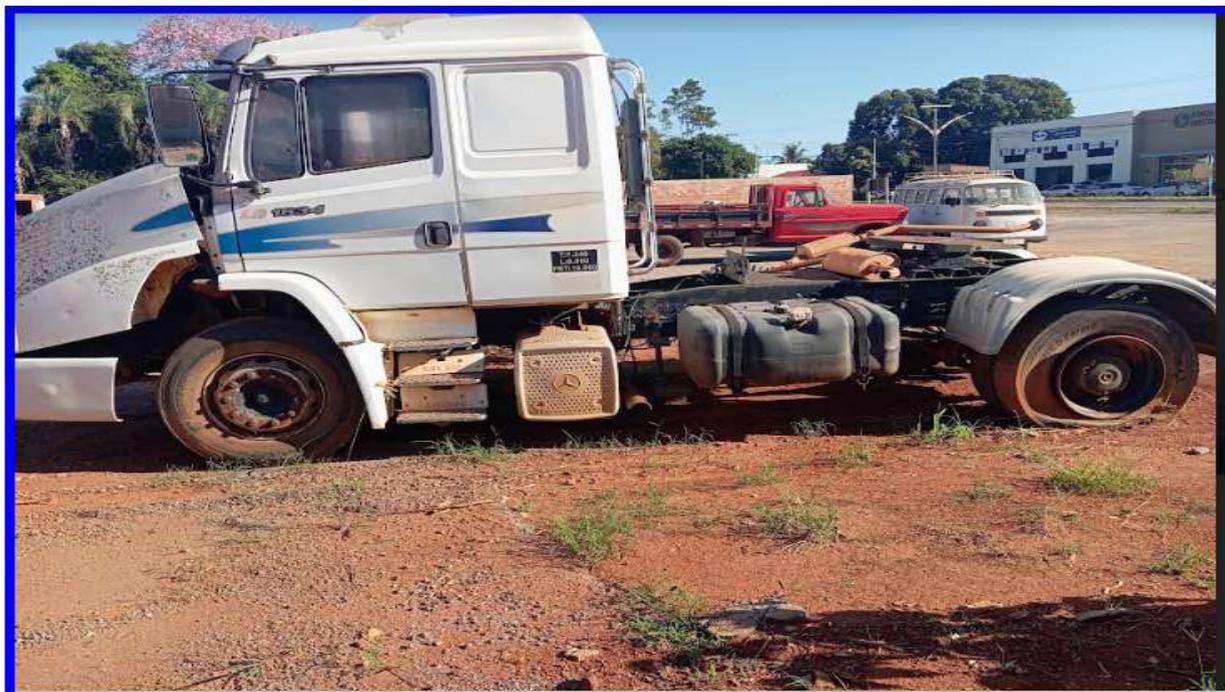
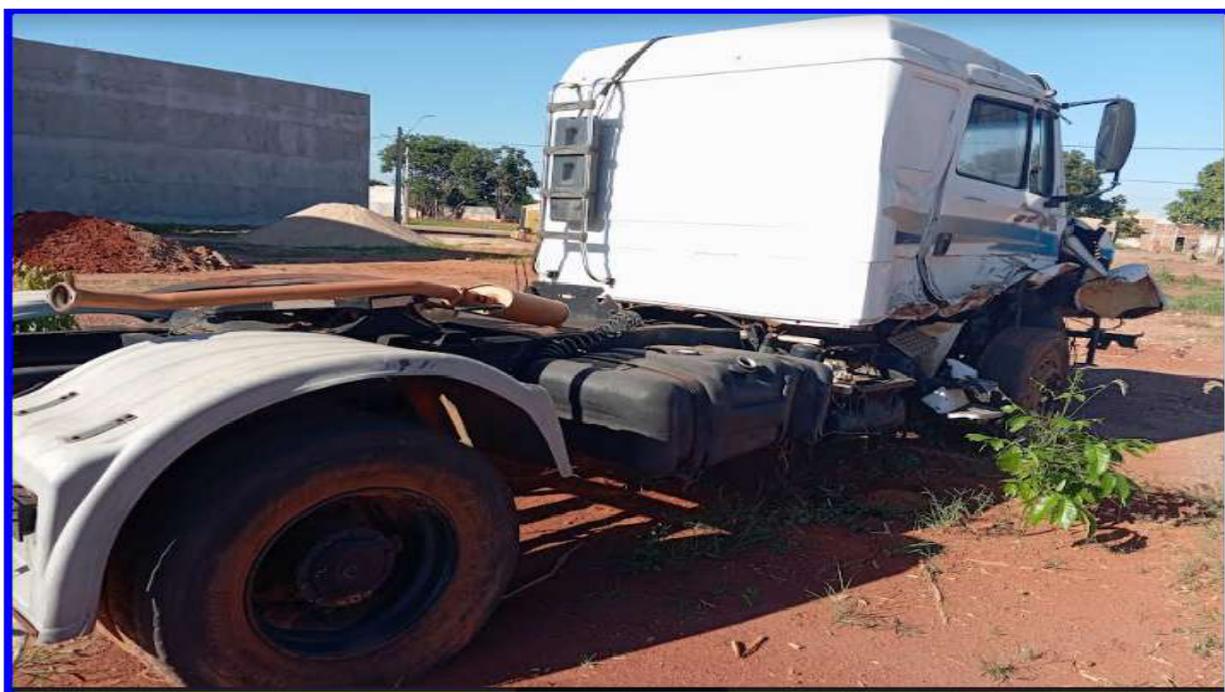
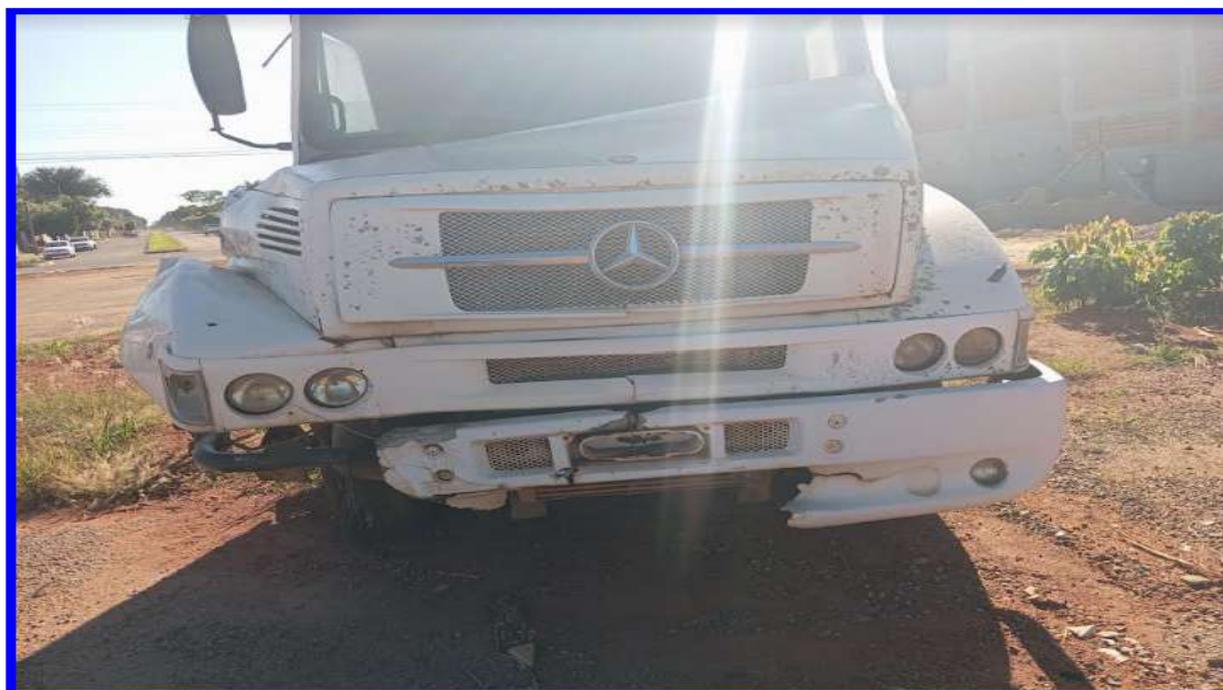
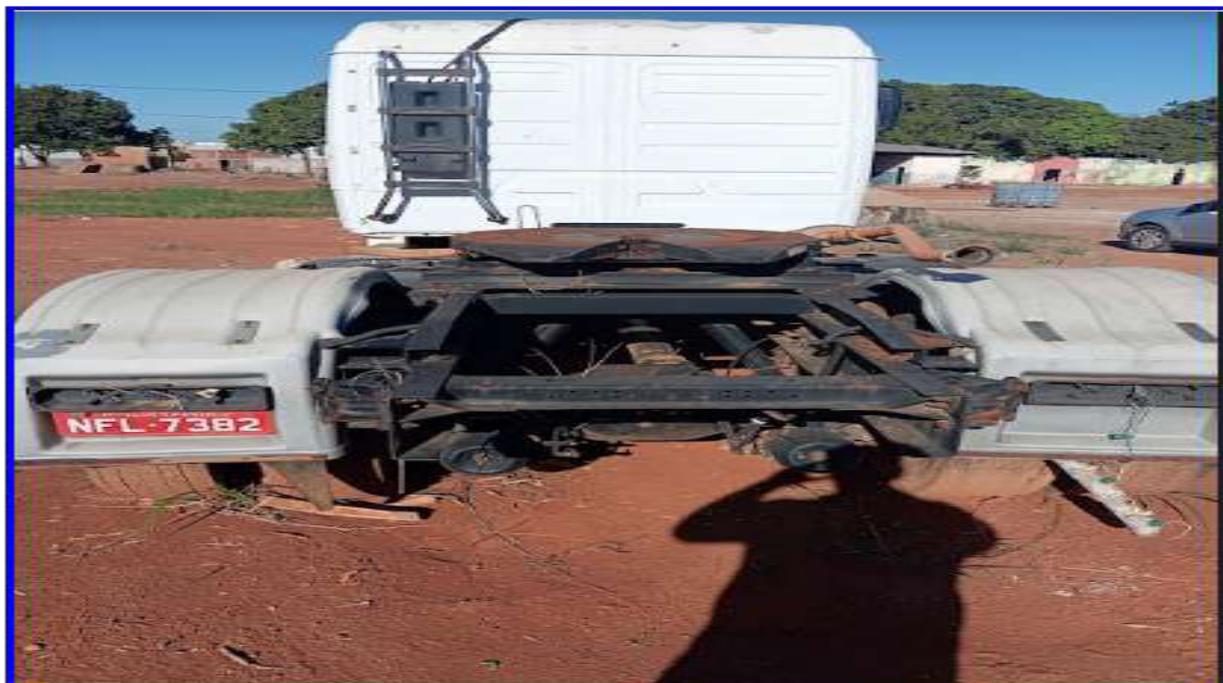
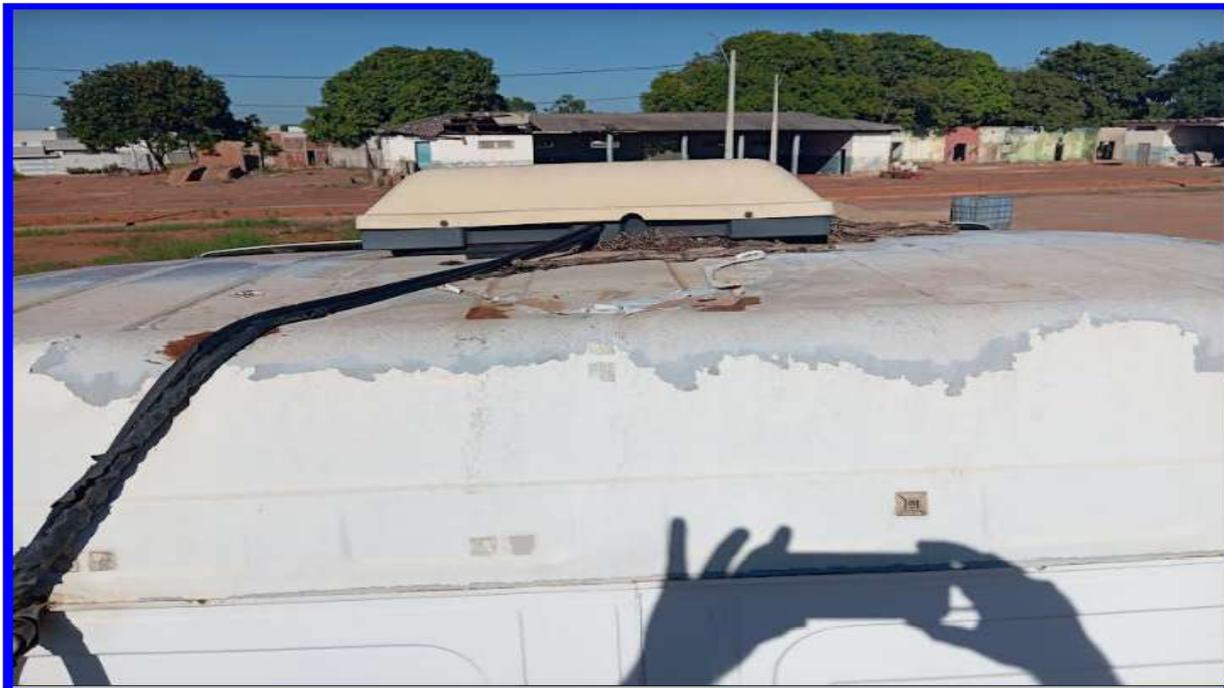
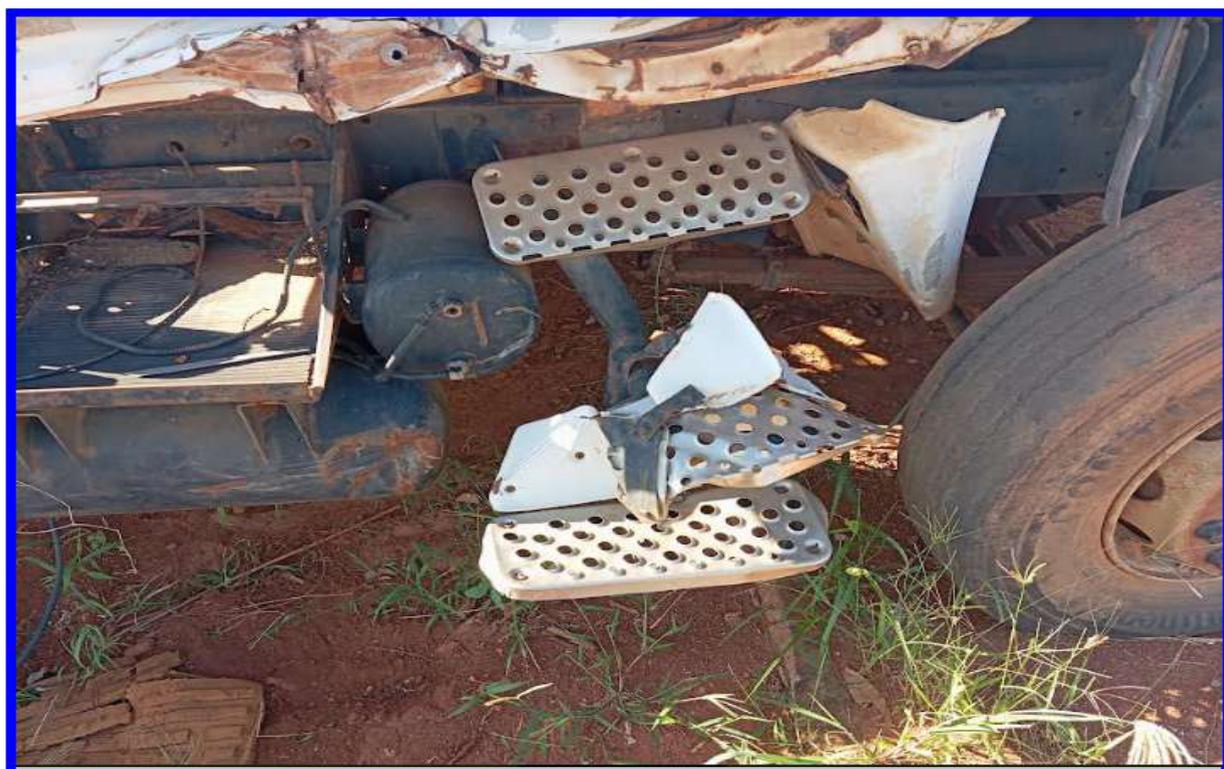
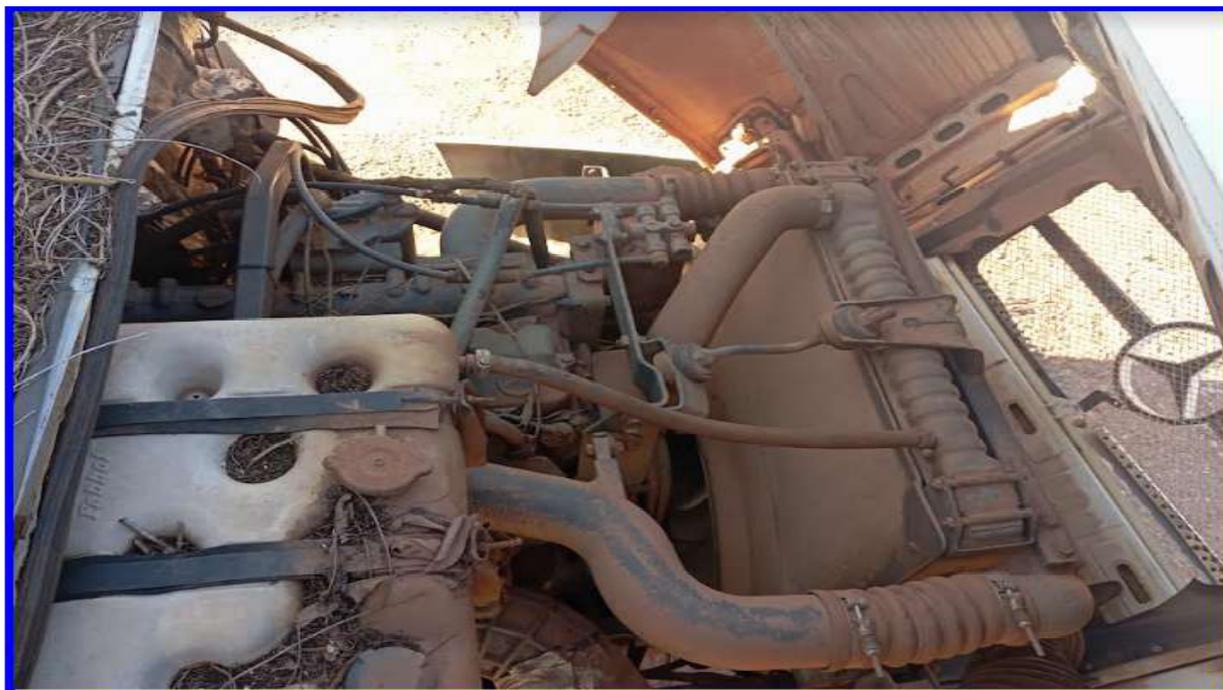
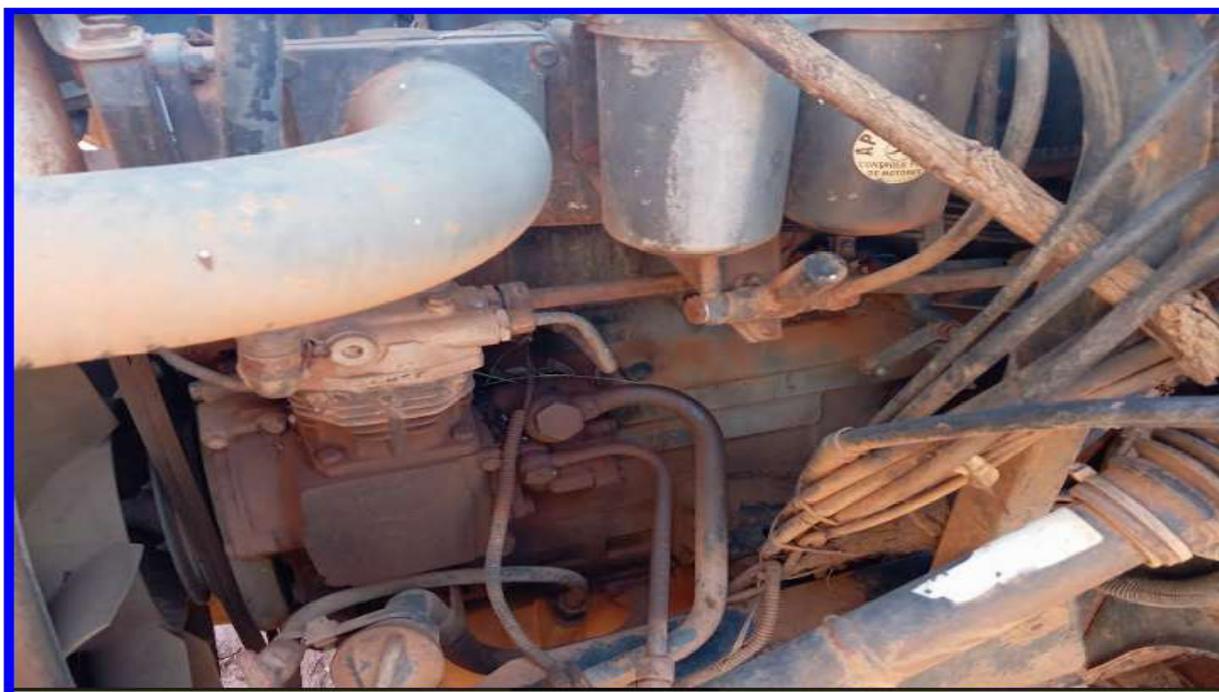
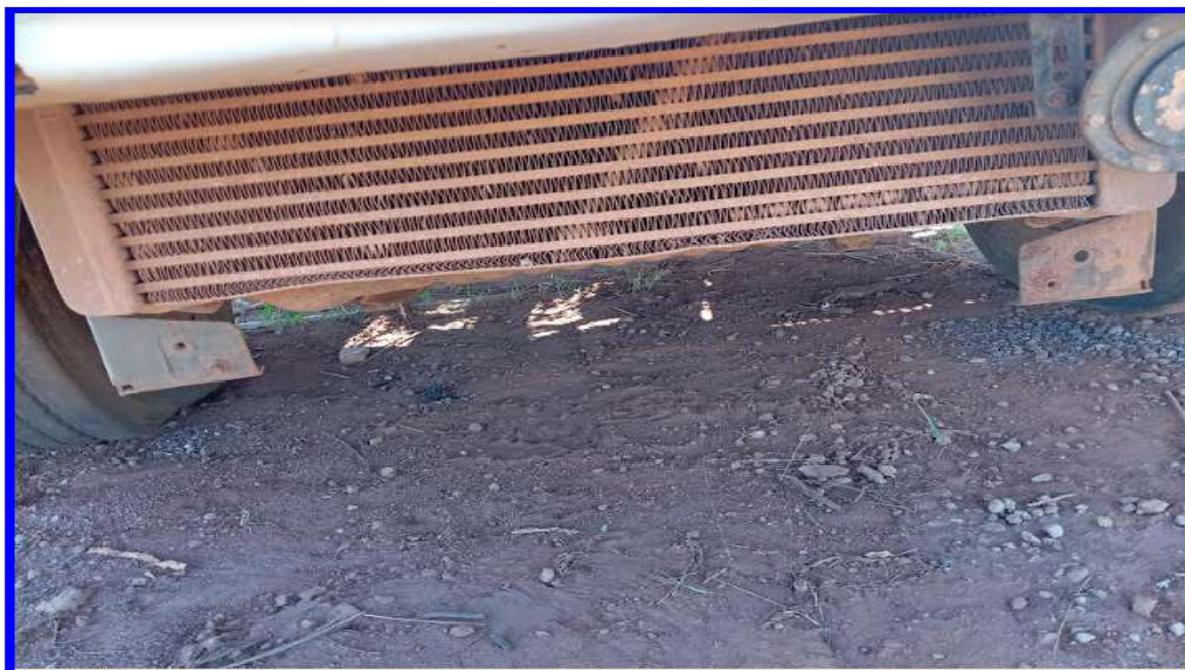
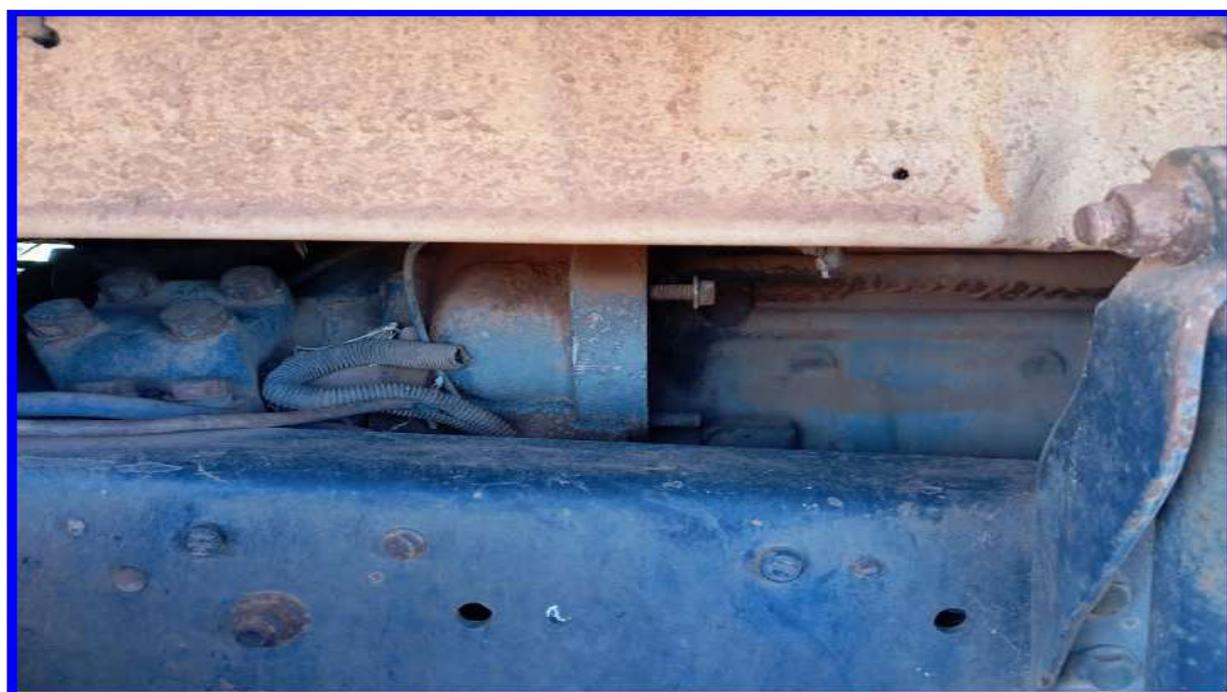
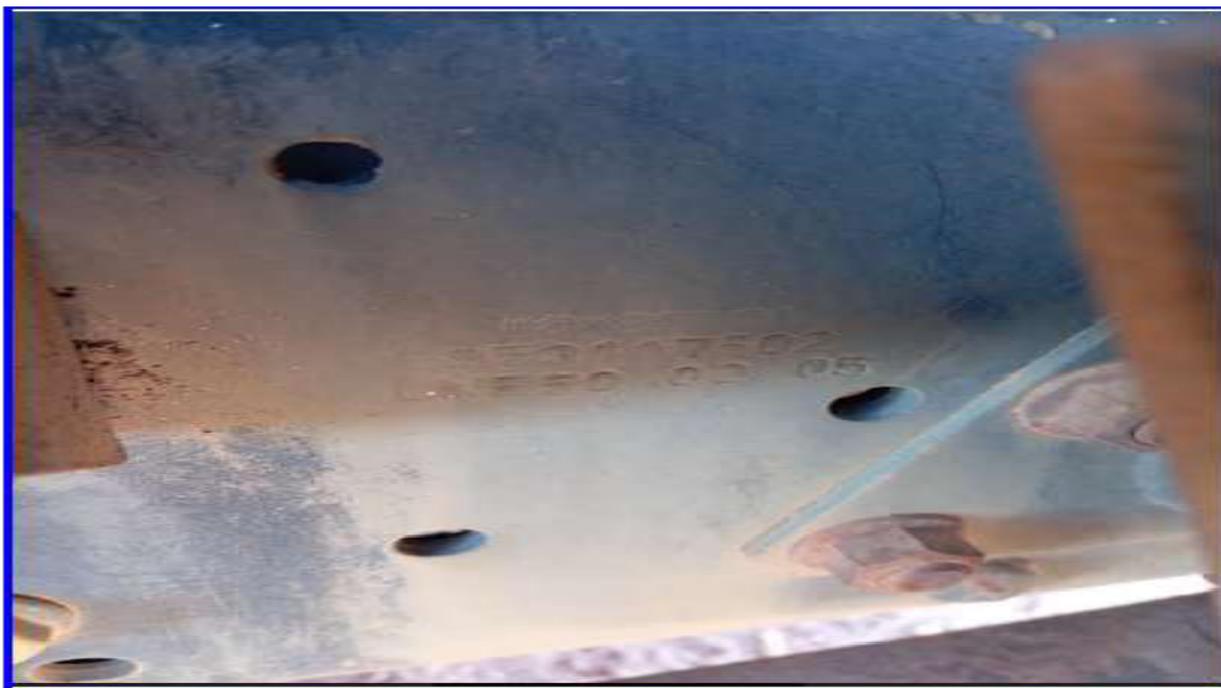
O caminhão apresenta um estado de conservação muito ruim, a quilometragem não pôde ser verificada pelo odômetro pois o veículo está trancado. A cabine, capô e para-choque encontram-se em péssimo estado devido a uma colisão frontal e lateral direita que afetou a estrutura. A pintura está em condições precárias, com descamações visíveis. Tanto os pneus dianteiros quanto os traseiros estão em péssima condição; os para-lamas traseiros estão ressecados, o chassi e rodas está em estado aceitável, necessitando apenas de uma nova camada de tinta..

Os bancos e o revestimento apresentam sinais de desgaste considerável. Já o painel e os controles estão em condições satisfatórias.

Devido à ausência de peças e componentes essenciais, como bateria, motor de arranque e alternador em posse do senhor Leandro e também pelo período de inatividade, não foi possível verificar o funcionamento do motor e da transmissão. O veículo esteve desligado por um longo período, o que pode levar à oxidação das partes internas do

motor. Quando um caminhão ficar parado por muito tempo, todo o óleo lubrificante tende a escorrer para a parte inferior do motor, deixando as partes superiores expostas à umidade e oxidação, desde o comando das válvulas até os pistões. Esses fatores podem causar danos ao longo do tempo, afetando tanto as superfícies móveis do motor quanto acelerando a degradação do lubrificante, formando depósitos que aderem às superfícies. Esses efeitos podem resultar no travamento do motor.

Assim Depois de um extenso período de inatividade, devido à oxidação das partes internas do motor, como o virabrequim, o comando de válvulas, os mancais, entre outras peças, ocorre o "travamento do motor", sendo essencial realizar a manutenção e substituição dos componentes.

Tanto a suspensão quanto os freios apresentam condições precárias e requerem reparos para funcionarem adequadamente. Por sua vez, o sistema de arrefecimento encontra-se em estado aceitável, sendo necessário revisão.

O funcionamento não pôde ser verificado devido à ausência de componentes elétricos, tais como bateria e circuitos. Além disso, foram identificadas algumas peças danificadas, incluindo lanternas traseiras e setas dianteiras.

Considerando as condições do caminhão como possíveis peças que devem ser substituídas, manutenções e serviços de funilaria e pintura chegaremos ao **valor residual de R\$ 46.143,00 (Quarenta e seis mil cento e quarenta e três reais)**

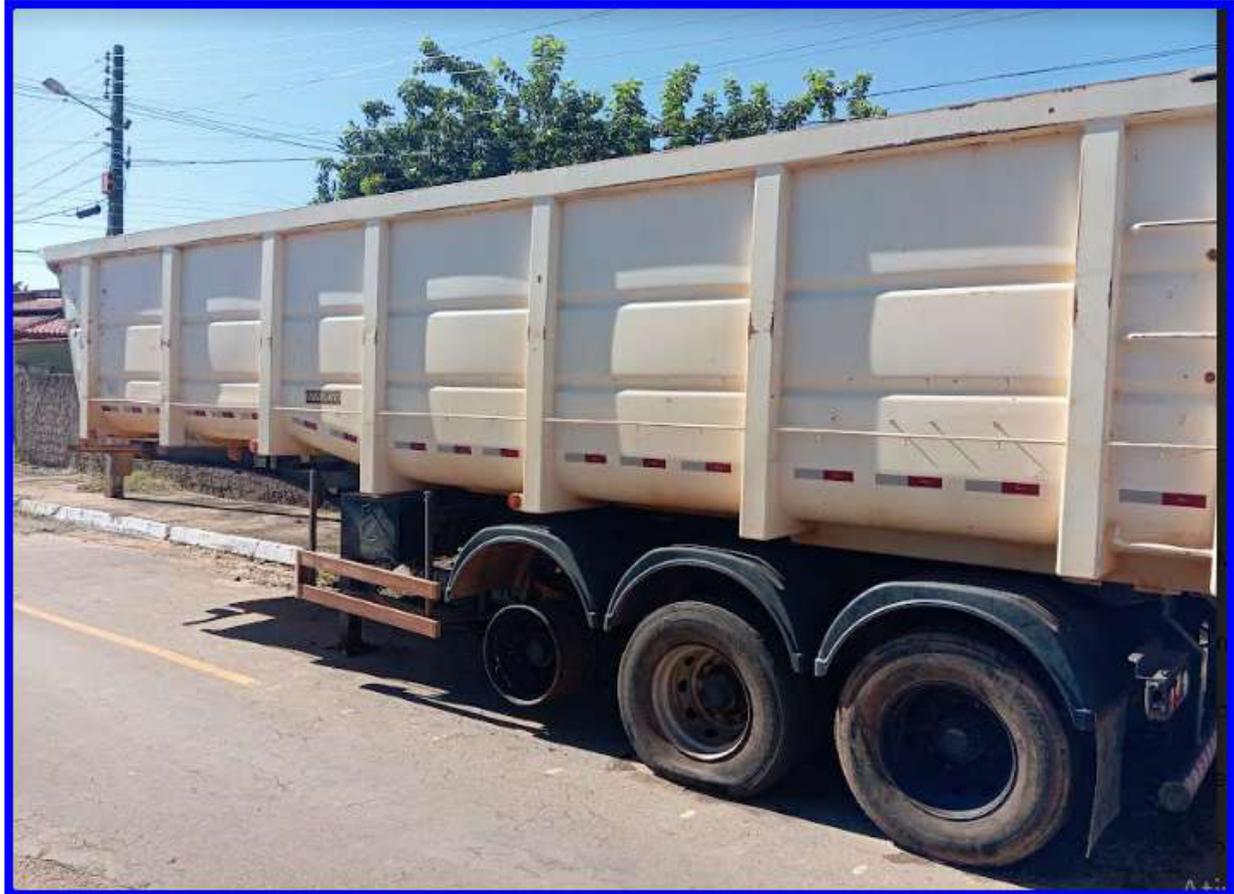
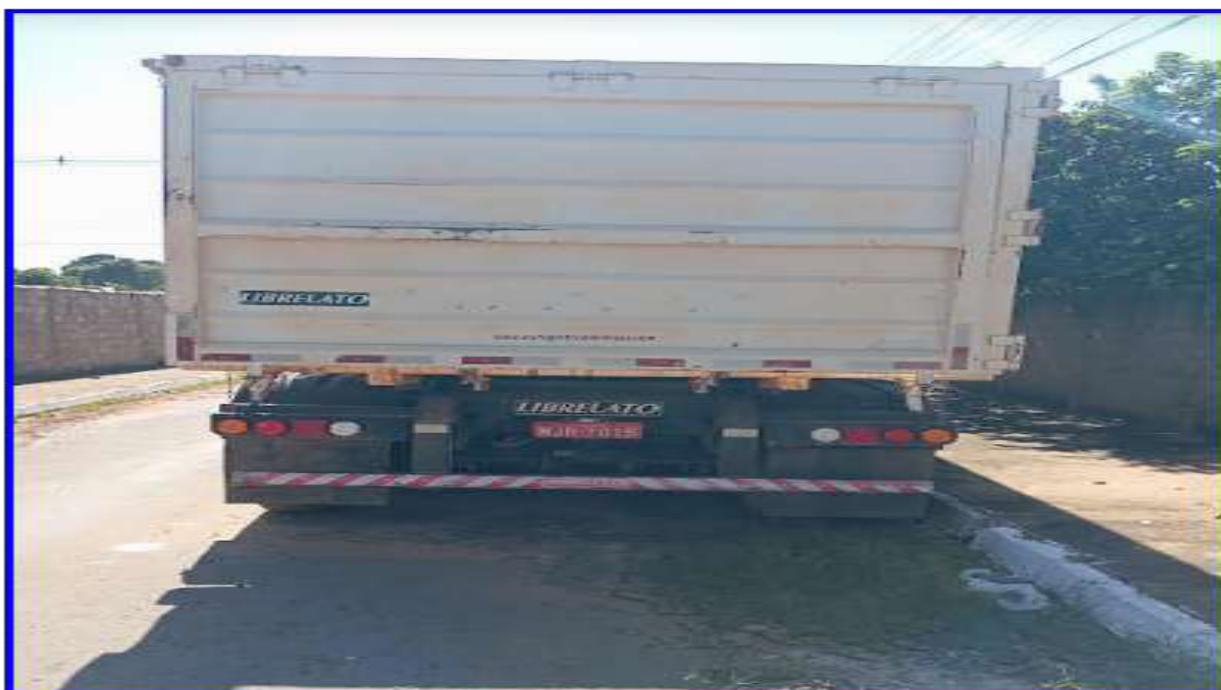
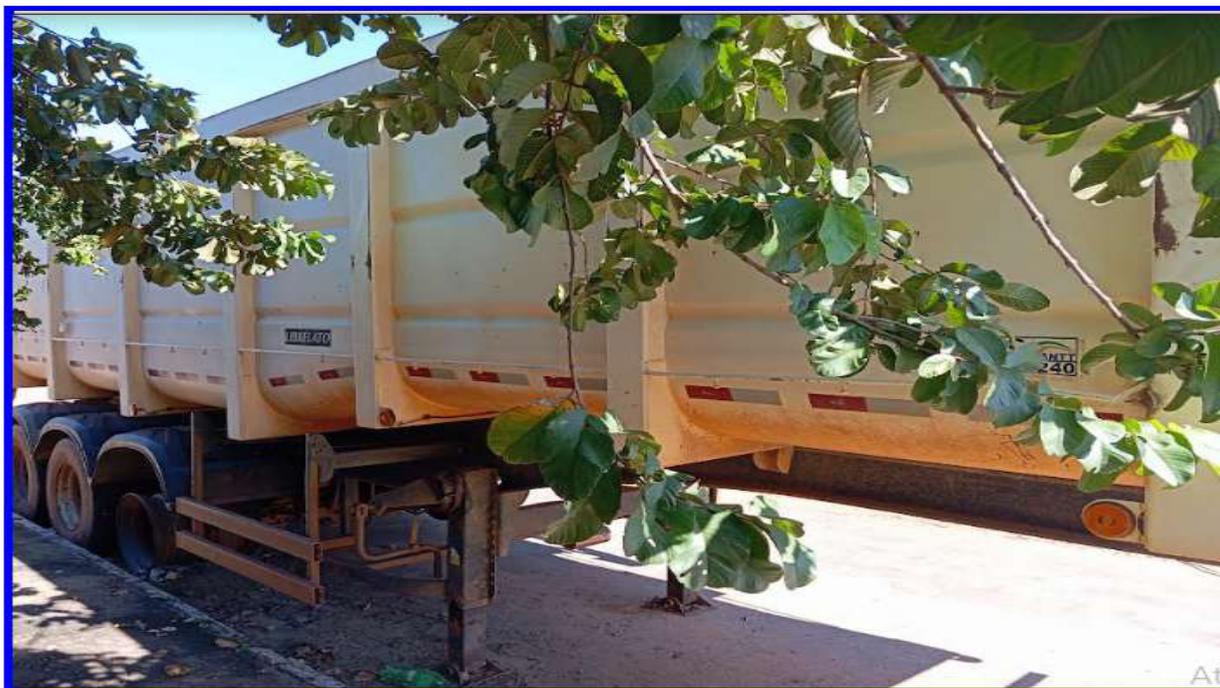
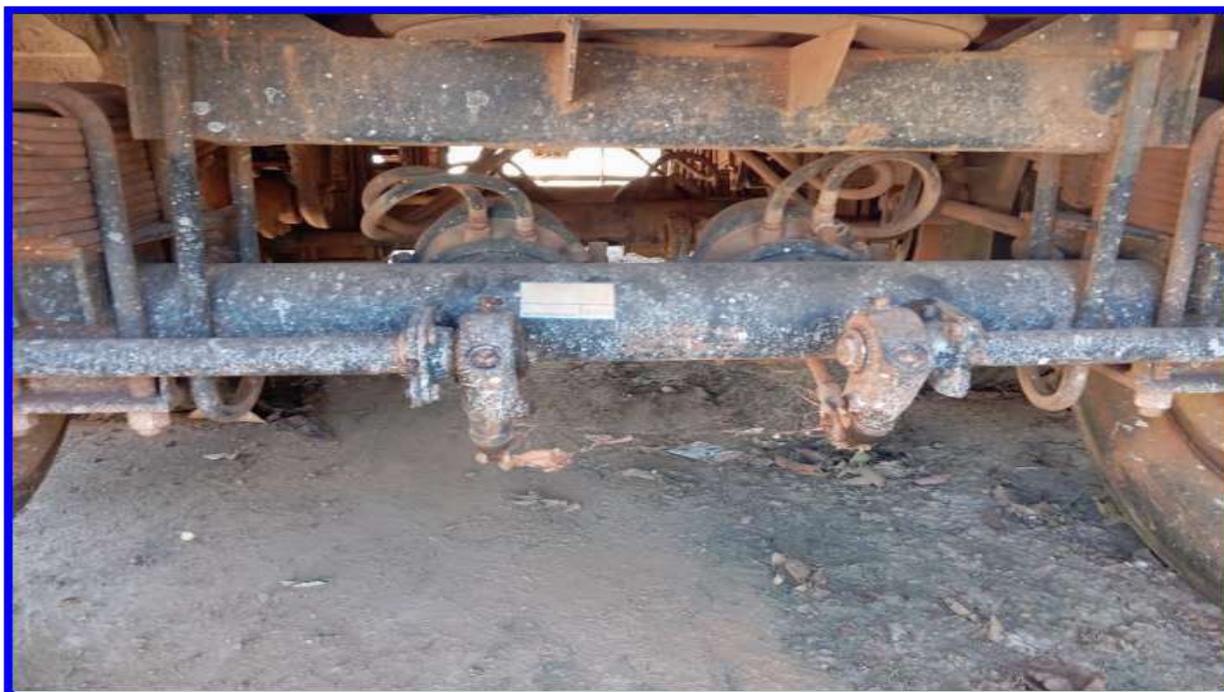
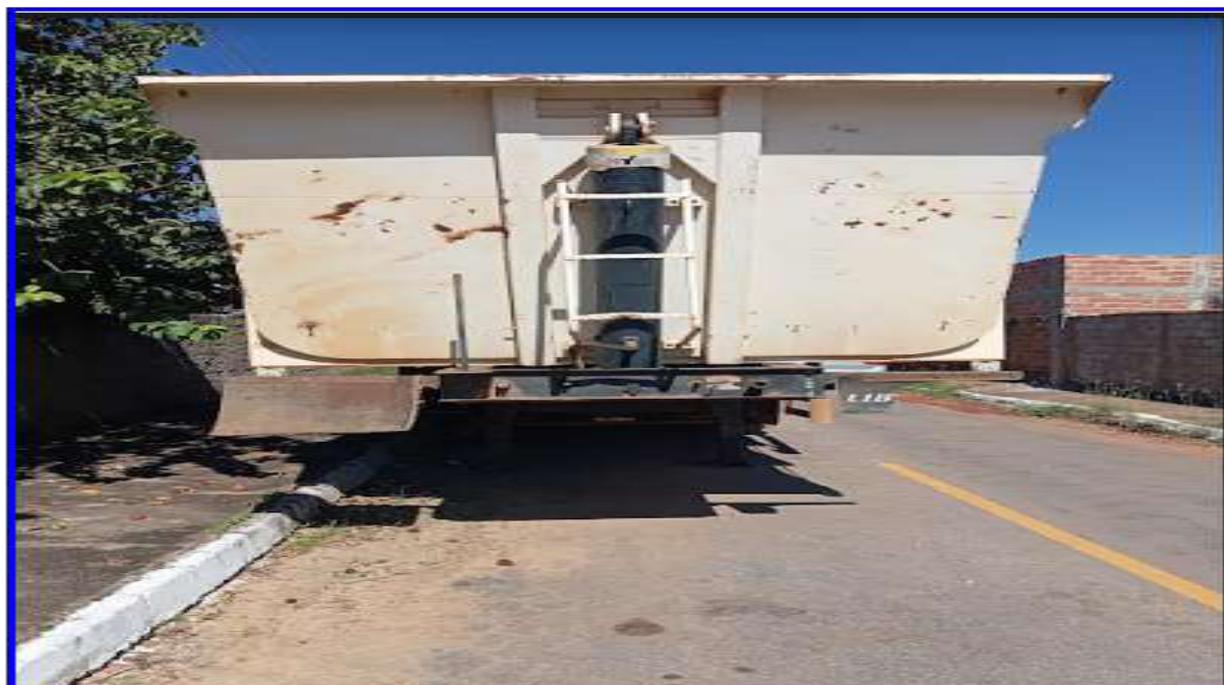
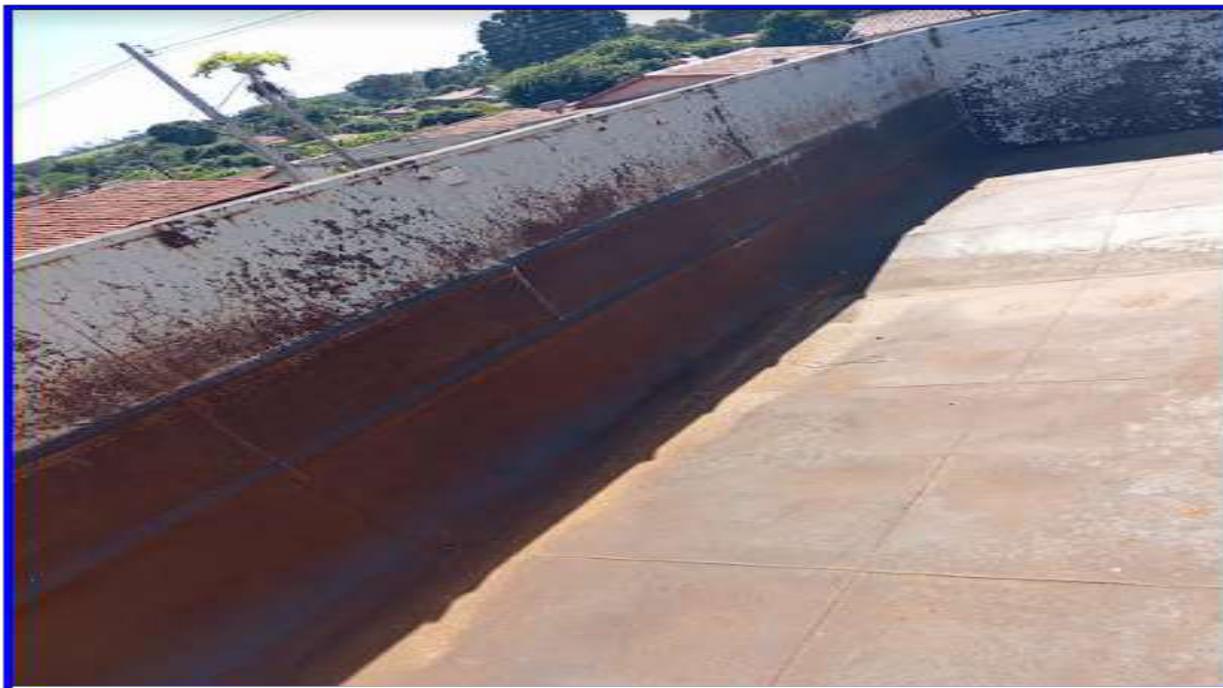
O Semi reboque está em bom estado de conservação, com uma estrutura sólida, apesar da pintura estar um pouco desgastada devido ao atrito da carga com a chapa, comum em veículos de carga basculante. O chassi está em boas condições, sem sinais de oxidação. Faltam quatro pneus e os demais estão em ruim estado.

O sistema de freios parece estar em boas condições, porém, devido ao veículo estar parado por alguns anos, é recomendável uma revisão.

O sistema de acionamento da caçamba está em bom estado, com o pistão em condições satisfatórias, mas também pode necessitar de uma revisão devido ao período de inatividade.

Quanto à suspensão, o feixe de molas está em bom estado, porém é aconselhável uma revisão para garantir seu pleno funcionamento, especialmente após o tempo em que o veículo esteve parado.

Os componentes elétricos esta em boas condições como instalações e lanternas necessitando apenas de revisão pelo período de inatividade.

Levando em conta as circunstâncias do semirreboque basculante, que requer revisão devido ao período de inatividade e à condição dos pneus, o valor residual atinge **R\$ 109,854,00(Cento e seis mil setecentos e cinquenta e quatro reais).**
