Processo: 5000345-85.2018.8.09.0174

LAUDO DE AVALIAÇÃO DE IMÓVEL URBANO

O imóvel está situado na Avenida Antônio Ferreira Maia, Quadra 27, Condomínio Residencial Palace São Francisco, **Acesso José Lino, Casa 198**, BAIRRO SÃO FRANCISCO II, SENADOR CANEDO GO, com área total de 192,23 metros quadrados, sendo 42,25 metros de área privativa coberta, 82,78 metros quadrados de área de uso privativo descoberto; e 67,20 metros quadrados de área de uso privativo descoberto; com as seguintes divisões: **01 sala, 01 cozinha, 02 quartos e 01 banheiro social**. Localização pelo google maps:

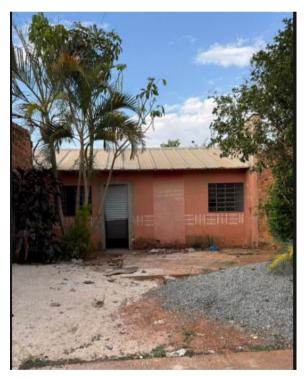
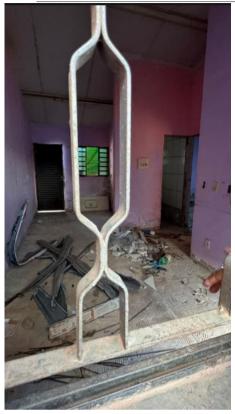
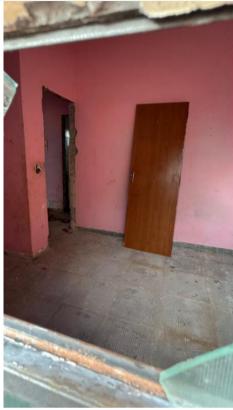
Fotos do Imóvel no dia 08/10/2025

Destaco que não há moradores no local e que a casa aparenta estar abandonada, com portas e janelas quebradas. Consegui ter acesso à parte da frente da casa pelas janelas quedradas, conforme fotos juntadas neste.

Há a edificação de uma casa, não há muro na frente e a casa esta completamente deteriorada, não tem piso e as janelas e portas estão quebradas.

Avalio o imóvel em relação ao estado de conservação em ruim³.

³ O imóvel está em situação que <u>não permite sua usabilidade, habilidade e funcionalidade</u>, pois possui riscos à segurança dos usuários. Requer intervenções que afetam sua totalidade ou áreas especificas. Para a execução destas intervenções é necessário o uso de mão de obra e/ou equipamentos especializados. Ex.: reparos estruturais e outros.
