**LAUDO N° 1822/2026- SETEC/SR/PF/DF**

**LAUDO DE PERÍCIA CRIMINAL FEDERAL  
(VEÍCULOS)**

O objeto do presente laudo é o veículo “Automóvel, da marca Volkswagen, modelo Jetta, placa(s) EUL 1644, na cor predominante Preta, Renavam nº 00323583083, fabricado em 2011, modelo do ano 2011, com chaves.”, conforme descrito no ofício de solicitação de exames e referenciado como bem nº 2026.269.

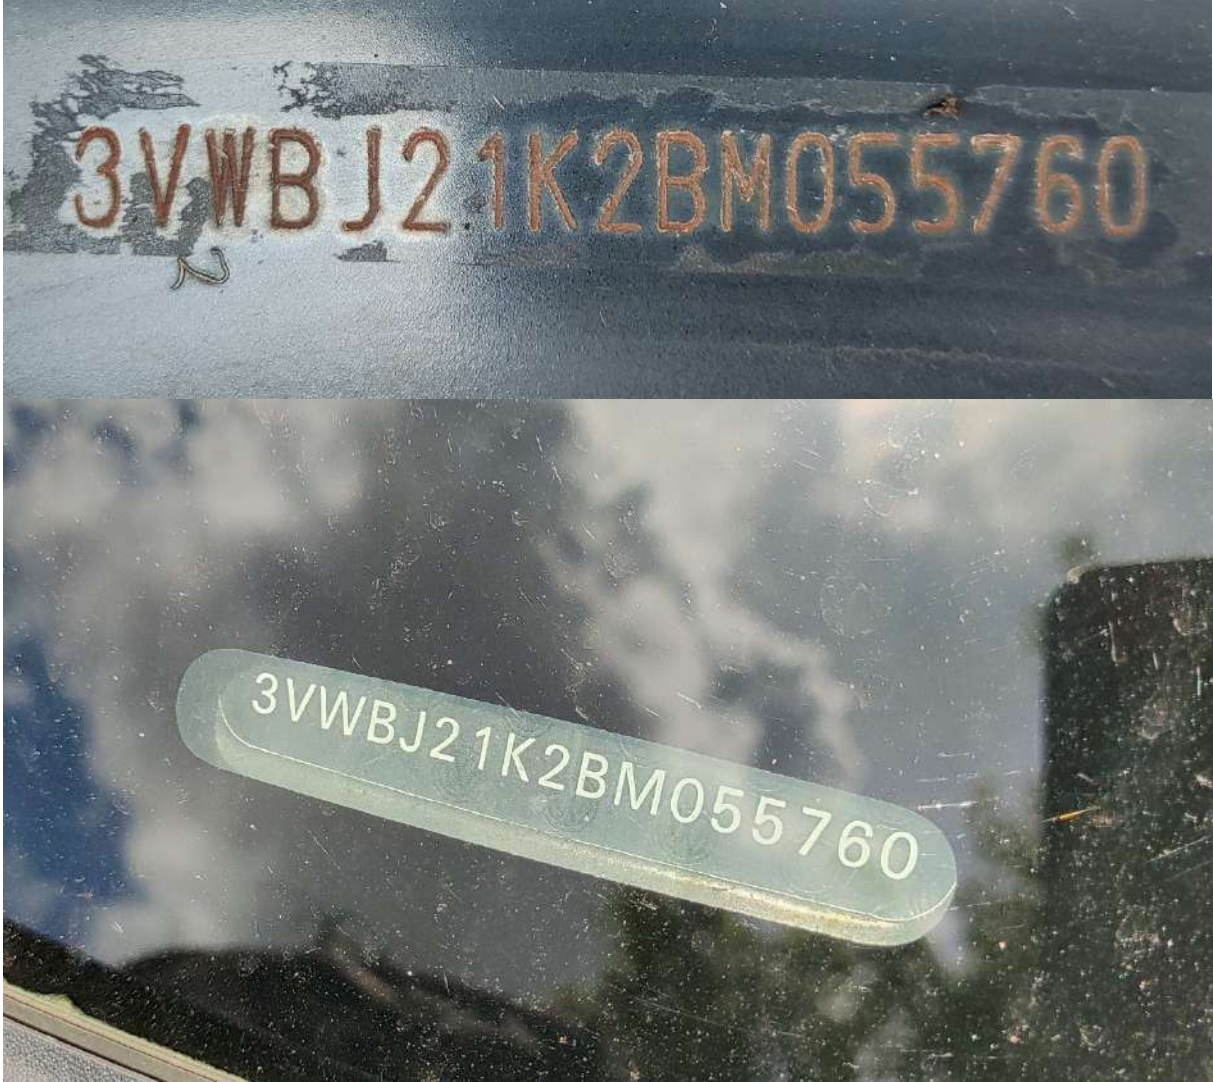
| <i>Peça</i> | <i>Numeração</i> | <i>Localização e observações</i> |
|---|---|---|
| NIV <sup>2</sup> | 3VWBJ21K2BM055760 | Gravado em baixo relevo, localizado no compartimento do motor no lado do passageiro, próximo à coluna do amortecedor. Sem sinais de adulteração. |

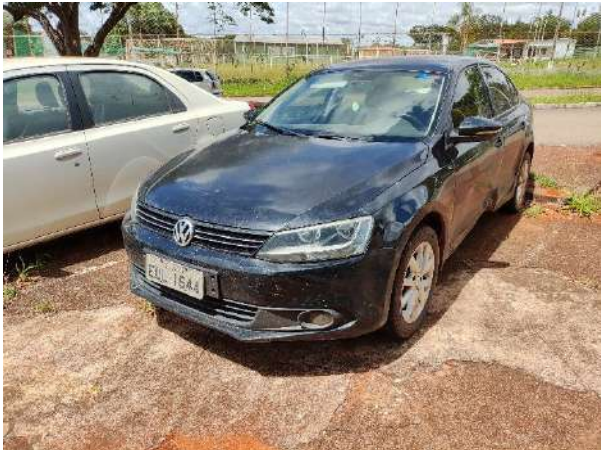
Figura 1 – Ângulo anterior esquerdo do veículo examinado.

| Avarias | Amassamento das portas da lateral esquerda do veículo e danos na pintura. |

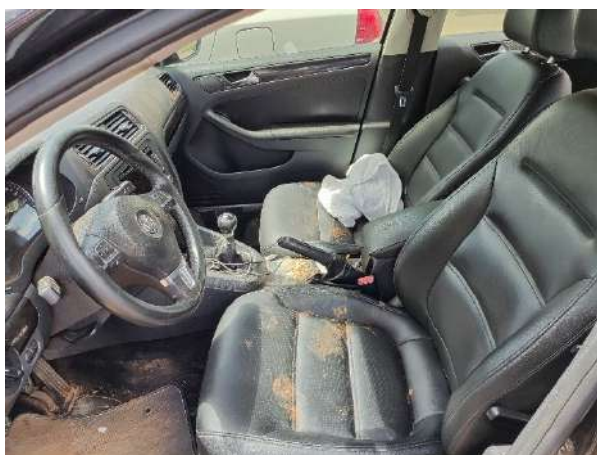
| Estado de conservação | Estado geral interno e externo ruins no momento dos exames, com muitas avarias, danos e sujeira no acabamento do veículo (não foram avaliadas as condições mecânicas e de funcionamento do veículo). |

Figura 6 – Detalhe do acabamento do veículo.

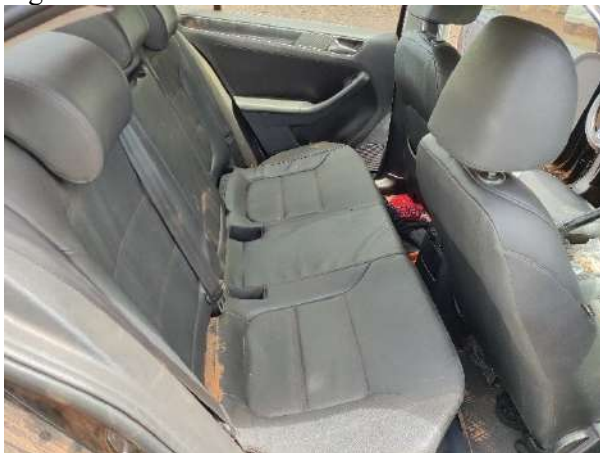
Figura 7 – Detalhe do acabamento da área traseira do veículo.

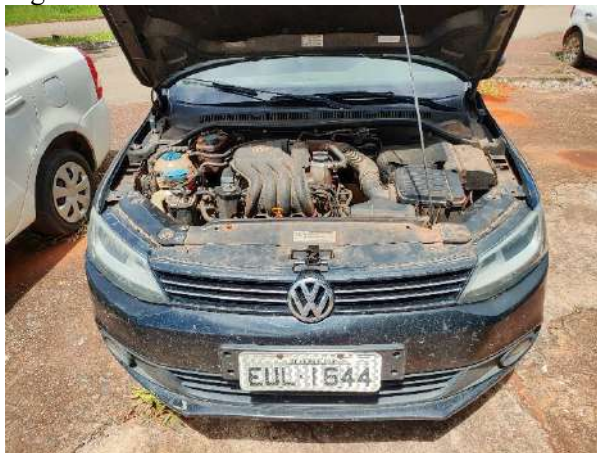
Figura 8 - Detalhe do compartimento do motor.

Não foram identificados vestígios de adulteração no NIV do veículo examinado. O Identificador do número do motor não foi encontrado. A superfície prevista estava muito suja e desgastada, o que impedia a verificação da regularidade da marcação. O devido acesso ao local só é viável com a desmontagem de componentes do compartimento do motor, que demandaria equipamentos e ferramentas não disponíveis no setor.
