Carta Precatória Cível **0000608-63.2022.5.13.0026**

CERTIDÃO DE DEVOLUÇÃO DE MANDADO

REGISTRO FOTOGRÁFICO REFERENTE AO BEM IMÓVEL PENHORADO NOS AUTOS DA CARTA PRECATÓRIA CÍVEL nº 0000608-63.2022.5.13.0026

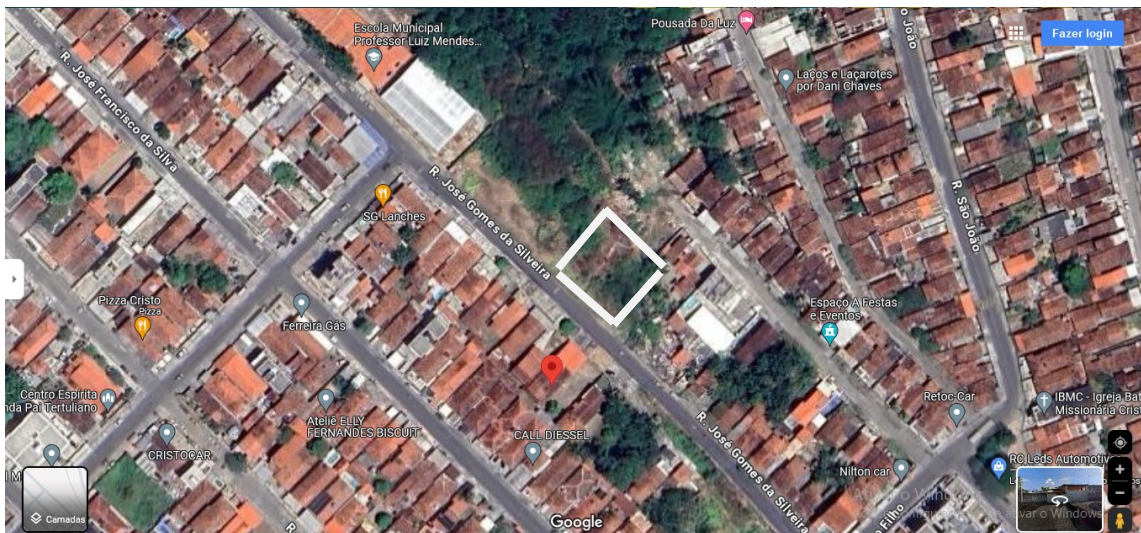
Delimitação aproximada do imóvel penhorado em imagem de satélite (Google Maps).

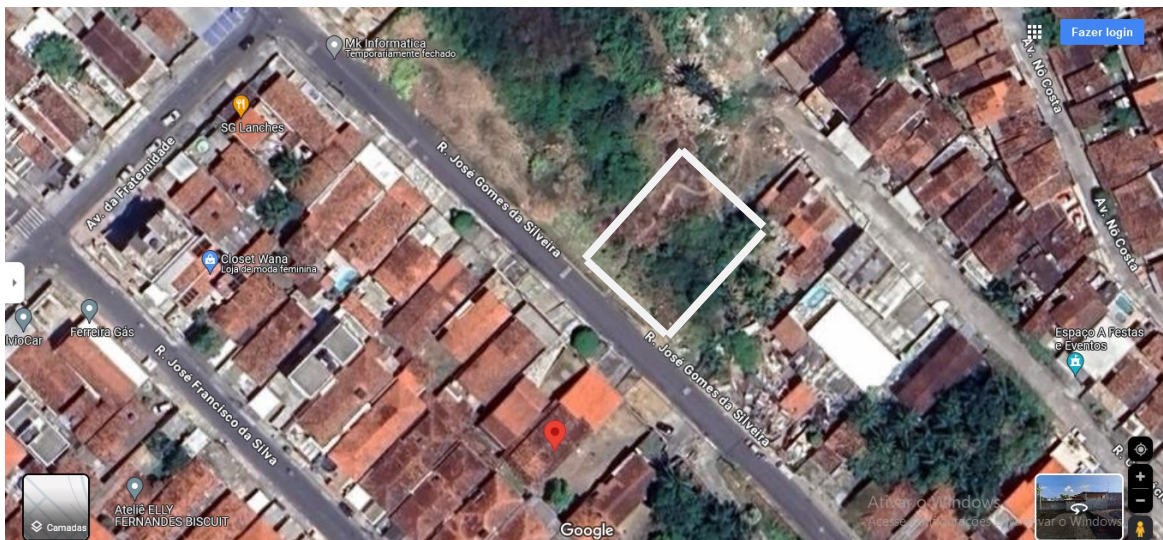
Delimitação do imóvel penhorado (utilização do Google Maps) – aproximação da imagem.

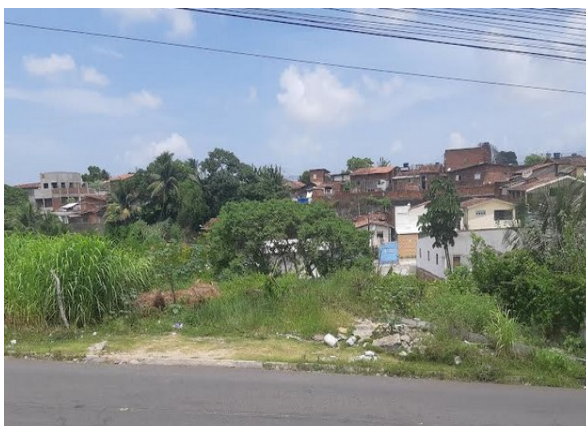
6) A “RUA SEM NOME 7714” assinalada no *overlay* não existe no local, provavelmente, porque faz parte de projeto urbanístico não implantado ou porque já existiu e depois foi ocupada como se lote de terreno fosse, inclusive não há separação física entre o imóvel indicado no mandado e na certidão do cartório de registro e os imóveis adjacentes, tendo, quando das diligências, apenas uma modesta cerca de arame farpado na frente do imóvel penhorado com descontinuidade e ausência para os imóveis laterais.

Vista frontal do imóvel penhorado.

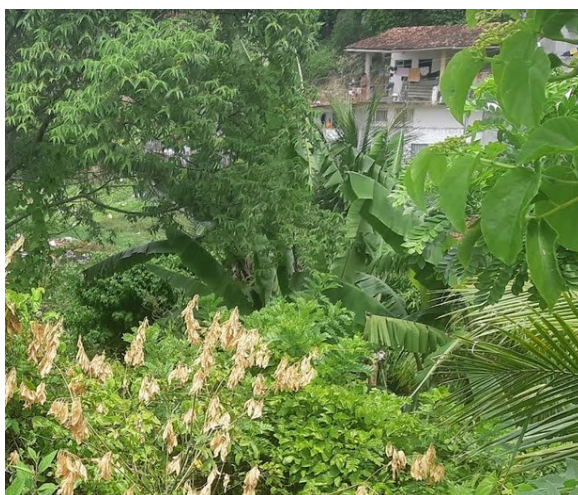
Vistoria: *o imóvel / terreno penhorado e avaliado tem área física divergente* conforme as informações expressas nas Ressalvas inseridas neste Auto. Apresenta **topografia acidentada caracterizada por um declive abrupto e acentuado dentro da sua área de localização**, cuja particularidade acompanha, com poucas variações de medidas, os terrenos

laterais. Essa peculiaridade local faz com que o terreno constricto e os demais do perímetro formem um vale, porque apenas entre cinco e sete metros de profundidade, a partir das suas frentes voltadas para a Rua José Gomes da Silveira, existe espaço plano entre eles. O dito terreno se encontrava coberto por vegetação rasteira e arbustos e não possuía marcos divisórios laterais e separação física em relação aos terrenos contíguos (ausência de muros ou cercas); havia apenas, e tão somente, uma modesta e precária cerca de arame farpado em traçado irregular na frente dele. Tudo isso constatado por ocasião da vistoria no imóvel constrictivo e registro fotográfico realizado no dia 26 de janeiro de 2024.

Vista da parte superior do imóvel com declive abupto e acentuado.

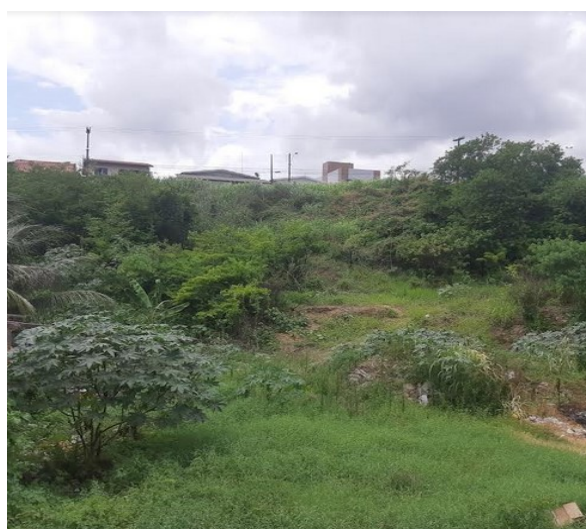
7) Nos fundos do terreno penhorado e sob comento **existe um curso d'água intermitente (melhor visto no período chuvoso segundo informação de moradores adjacentes) e uma grande depressão, esta resultado da topografia acidentada caracterizada por um declive abrupto e acentuado dentro da área de localização do próprio terreno e, provavelmente, decorrente da erosão provocada e agravada pela água na época das chuvas**, sendo imperioso informar que a SUDEMA é a entidade competente para emitir laudo para dizer se o imóvel/terreno é ou não edificável, cujo procedimento e resposta pode demorar meses, em casos de pretensa licença de construção.

Vista da parte inferior do imóvel com declive abupto e acentuado.
