Processo nº 0006841-86.2021.8.26.0224

LAUDO TÉCNICO DE AVALIAÇÃO

O presente trabalho visa estabelecer o valor mais provável, atual e à vista do imóvel situado **Apartamento 11, bloco A-4, Edifício Olinda Condomínio Residencial Portal do Bom Clima, Rua Alberto Hinoto Bento, nº 500, Bairro do Macedo, Guarulhos/SP.**

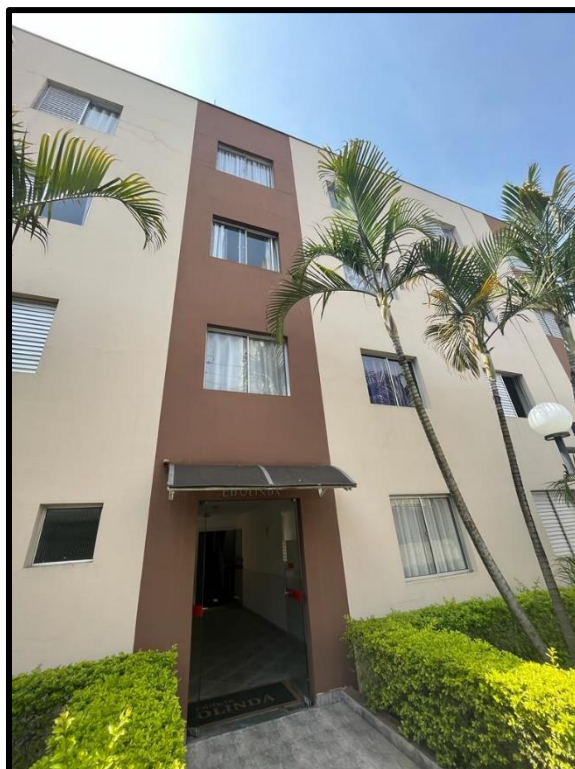
Foto 13: Bloco A-1, Edifício Olinda

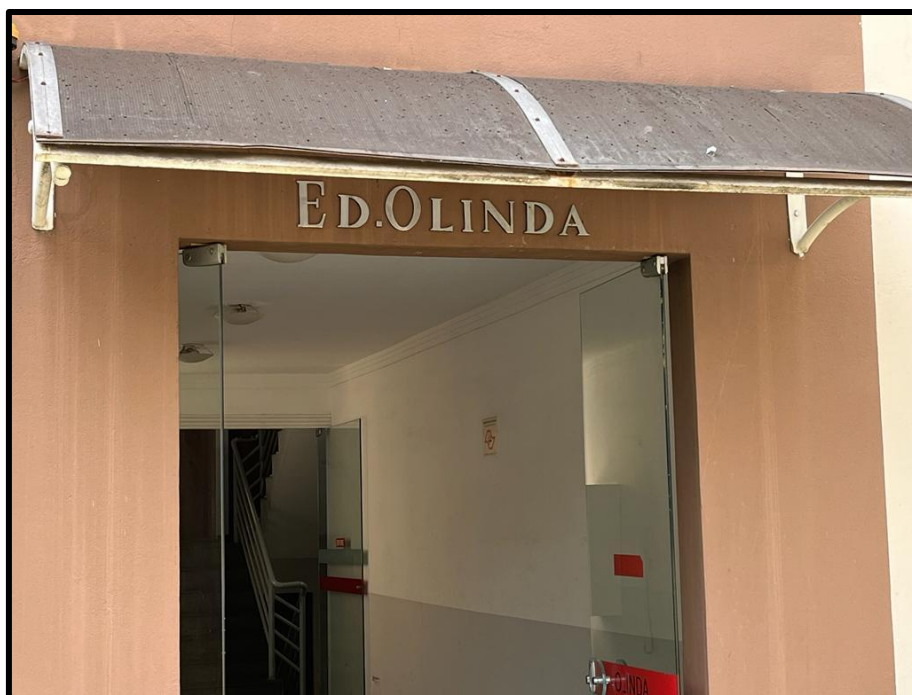
Foto 14: Edifício Olinda

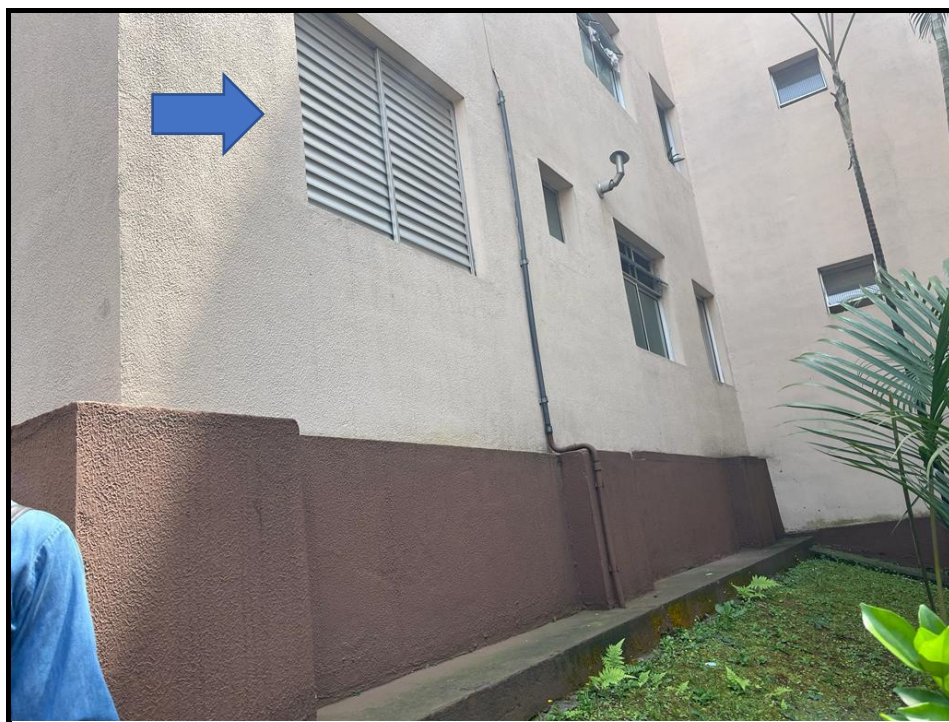
O imóvel possui idade de 13 anos, padrão construtivo simples e o estado de conservação da construção, classificado entre regular e necessitando de reparos simples.

Foto 16: Edifício Olinda - Apartamento 11
