**EXCELENTÍSSIMO SENHOR DOUTOR JUÍZ DE DIREITO DA
4ª VARA CÍVEL DA COMARCA DE BAURU - SP.**

PROCESSO: 1012501-91.2016.8.26.0071

LAUDO PERICIAL DE ENGENHARIA

Bem objeto da ação: Veículo marca Ford, modelo Focus 1.6, placas DVO-7748, melhor detalhado no Item 2 do Cap. III do presente trabalho.

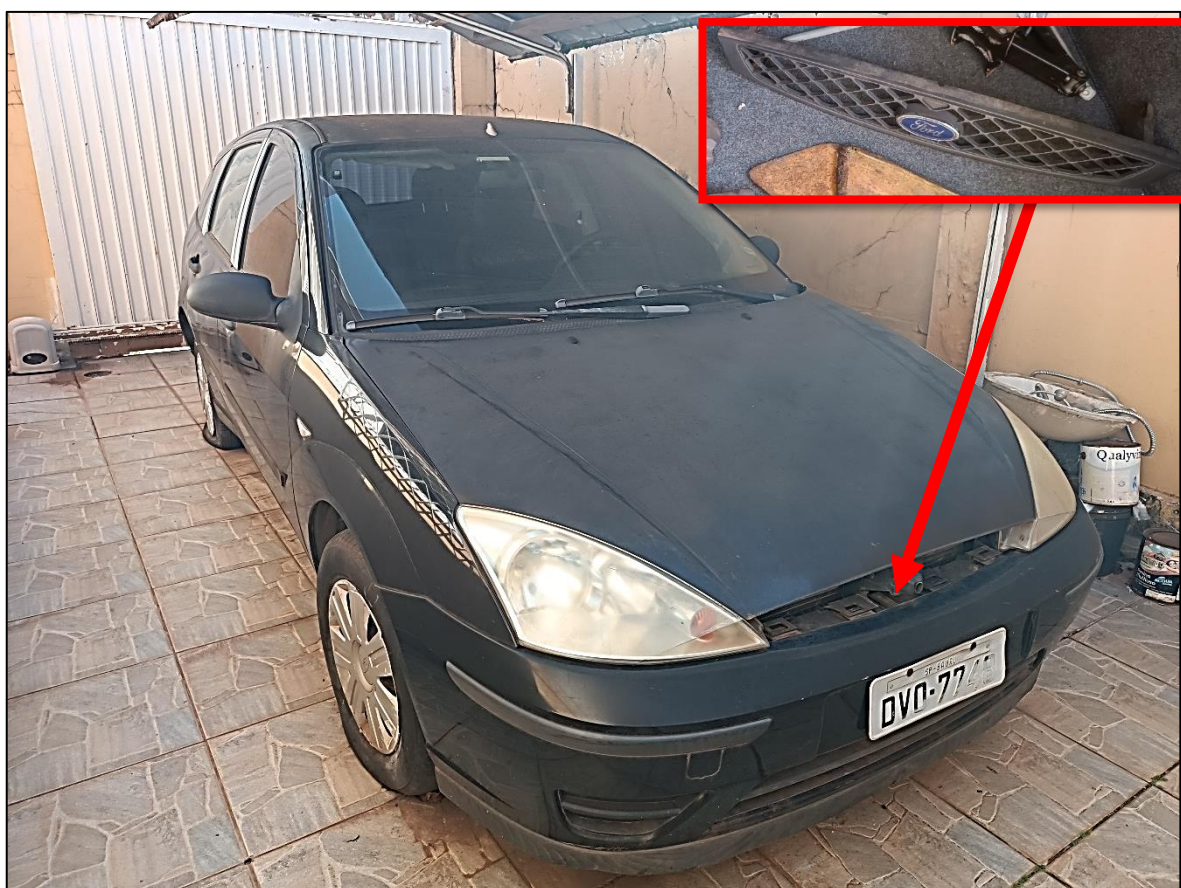
Foto 1: Vista geral do veículo

A **foto 1**, de aspecto geral, mostra dianteira direita do veículo periciado:

OBSERVAÇÕES: O veículo apresenta em estado geral com muitas avarias, lataria do capô danificada por exposição ao clima. Capô com fechadura quebrada, a grade está íntegra, porém foi retirada para acesso ao motor;

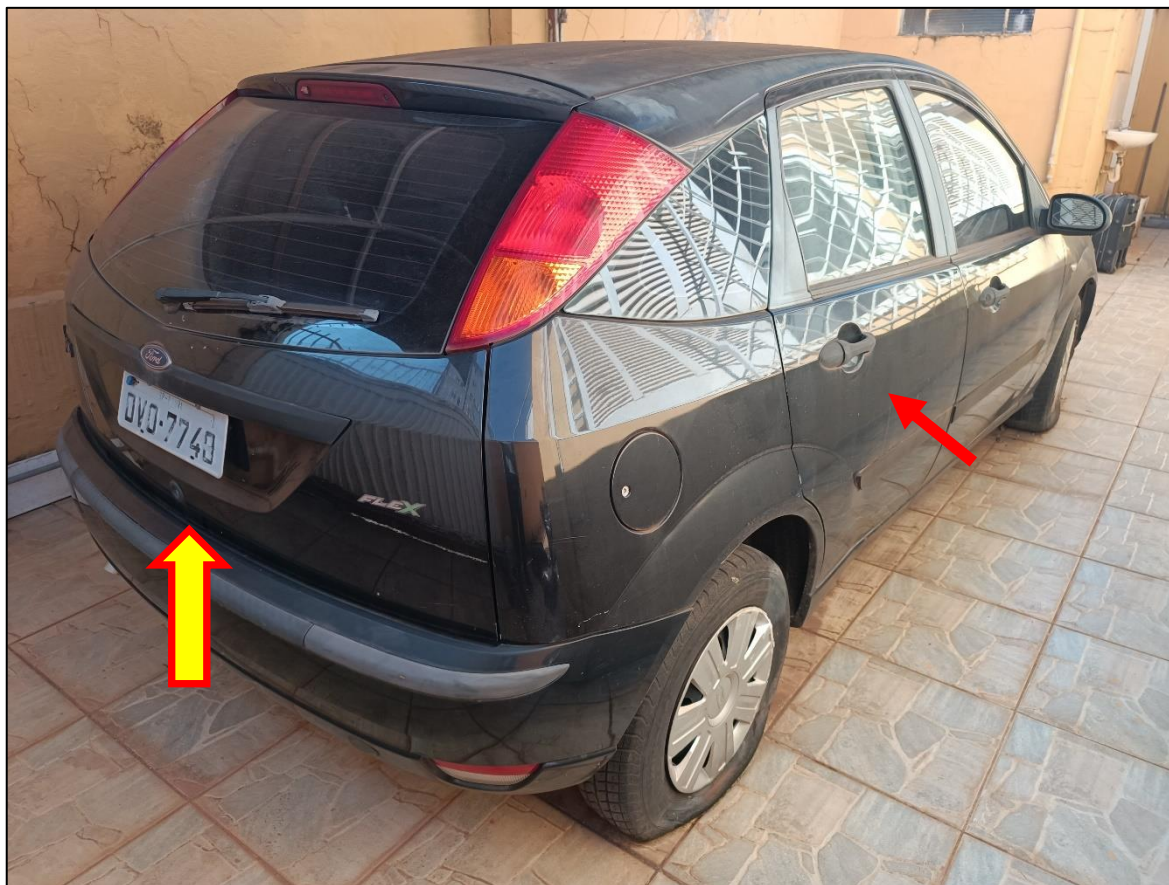
Foto 2: Vista geral do veículo

A **foto 2**, de aspecto geral, mostra traseira esquerda do veículo periciado e sua placa de identificação DVO 7748:

OBSERVAÇÕES: - Porta traseira direita não abre, conjunto do trinco precisa ser substituído. De acordo com os relatos, o vidro desta janela foi substituído antes do divórcio, devido a um furto que ocasionou na quebra do vidro original.

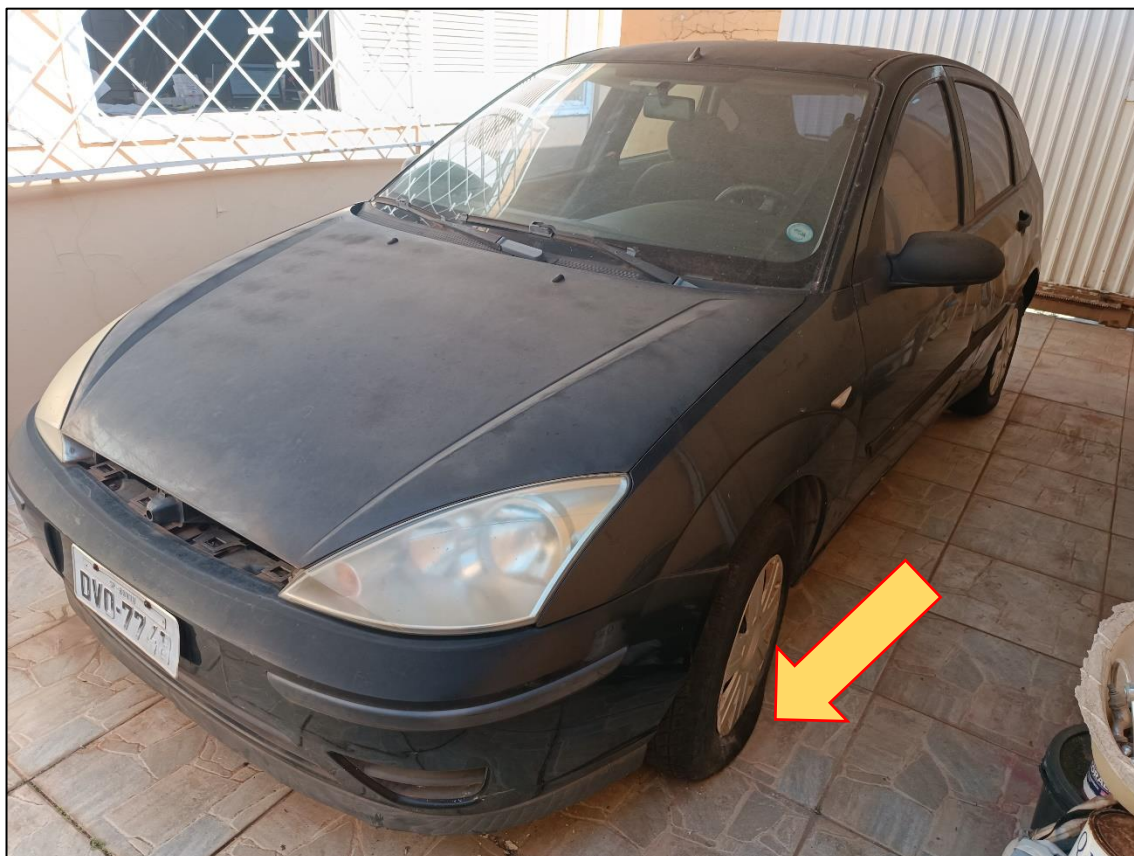
Foto 3: Vista geral do veículo

A **foto 3**, de aspecto geral, de aspecto geral, mostra dianteira esquerda do veículo periciado:

OBSERVAÇÕES: - Pneu dianteiro esquerdo vazio.

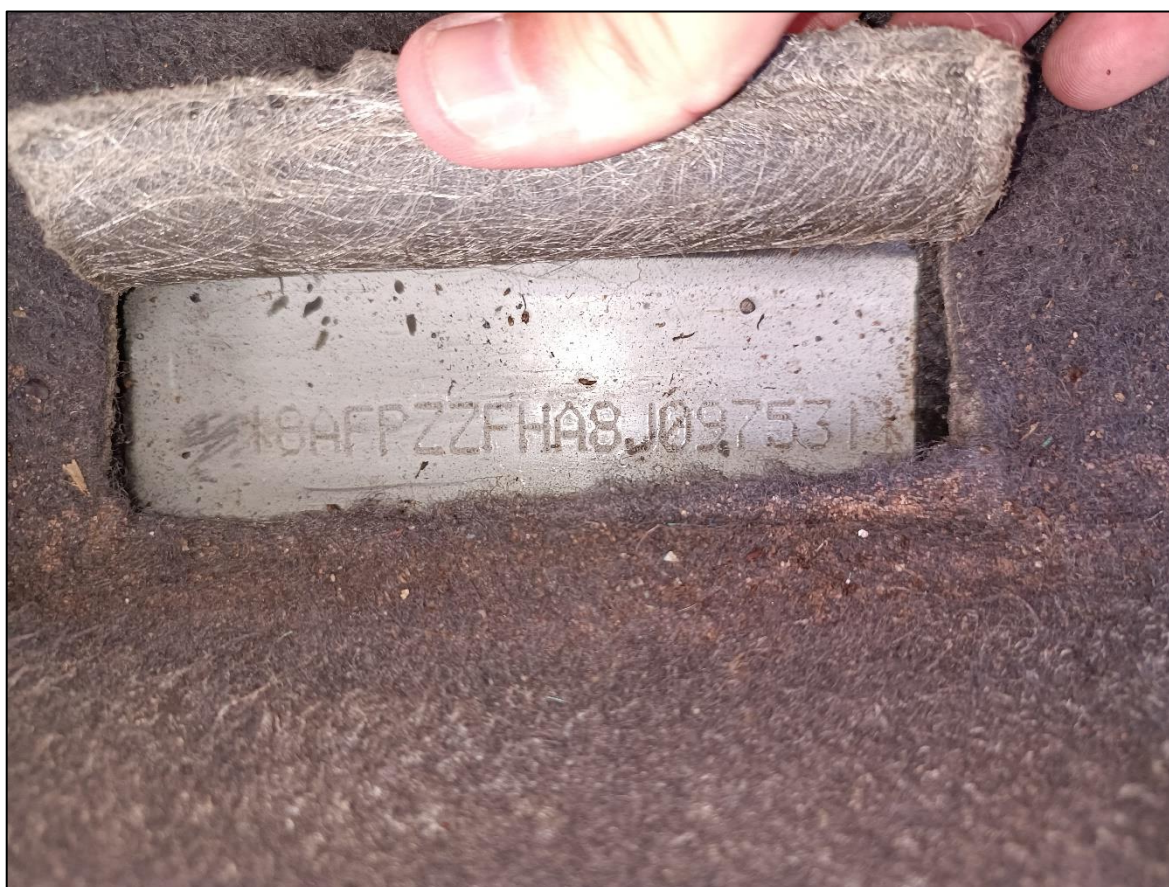
Foto 5: Marcação de Chassi

A **foto 5** mostra a marcação do número de chassi do veículo (VIN)
8AFPZZFHA8J097531:

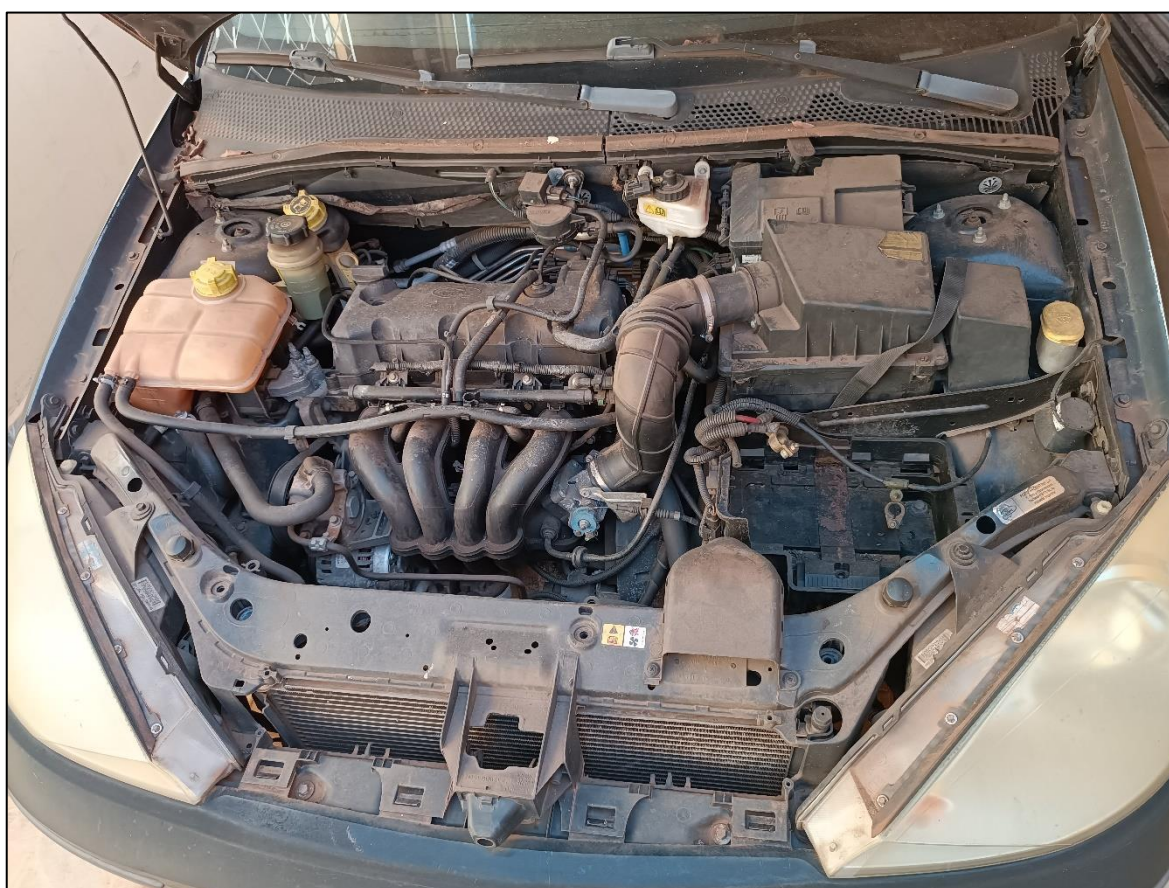
Foto 6: Cofre do motor

A **foto 6**, de aspecto geral, mostra o interior do cofre do motor do veículo periciado:

OBSERVAÇÕES: Veículo está sem bateria; sem uso desde meados de 2016, necessita de revisão geral (óleos, filtros, borrachas);

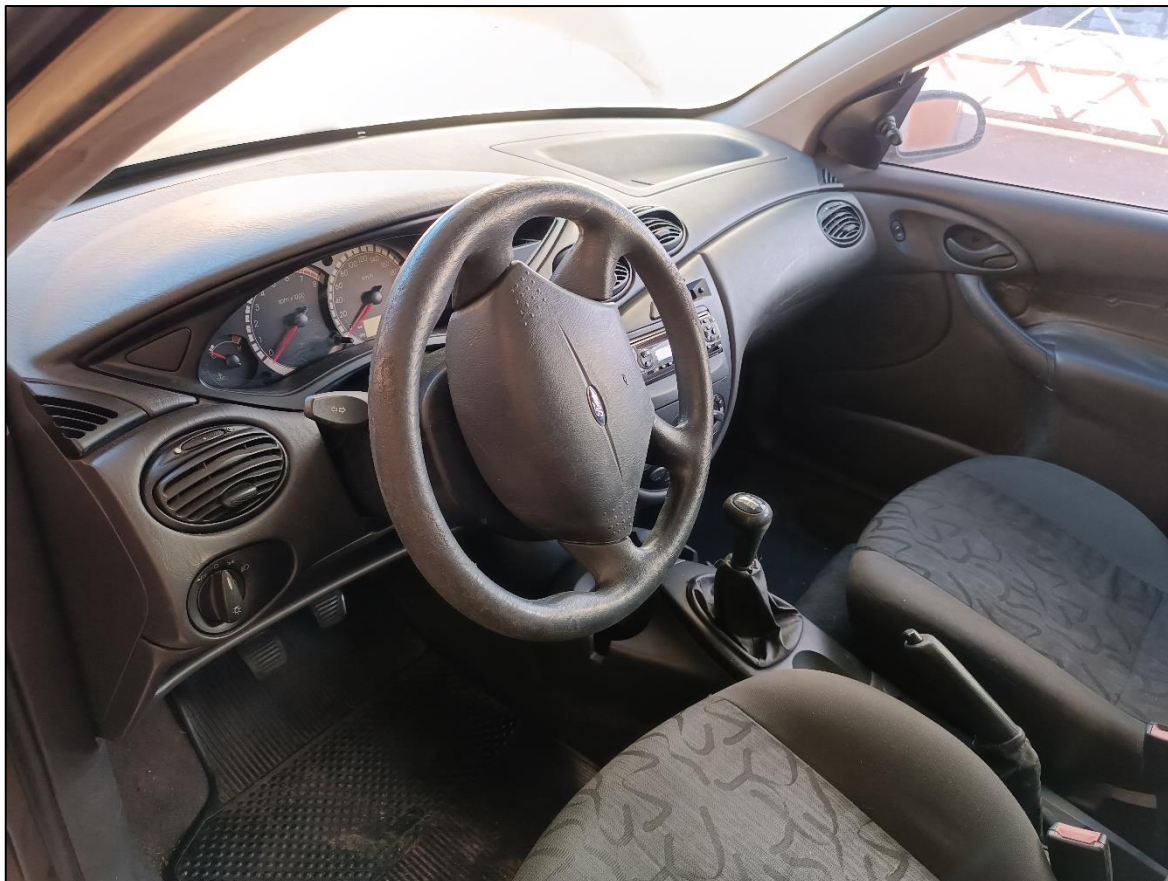
Foto 9: Interior dianteiro do veículo

A **foto 9**, de aspecto geral mostra Interior dianteiro do veículo

OBSERVAÇÕES: O veículo apresenta estado bom de conservação no interior.
