Processo Digital N°: **0008006-27.2019.8.26.0229**

Classe – Assunto: Cumprimento de Sentença – Interpretação/Revisão de Contrato

LAUDO TÉCNICO

O imóvel enfocado situa-se na **Rua Marcel de Oliveira, nº 105, Jardim das Figueiras II**, situado em **HORTOLÂNDIA/SP**, Lote nº 10, Quadra F, Loteamento Jardim das Figueiras II.

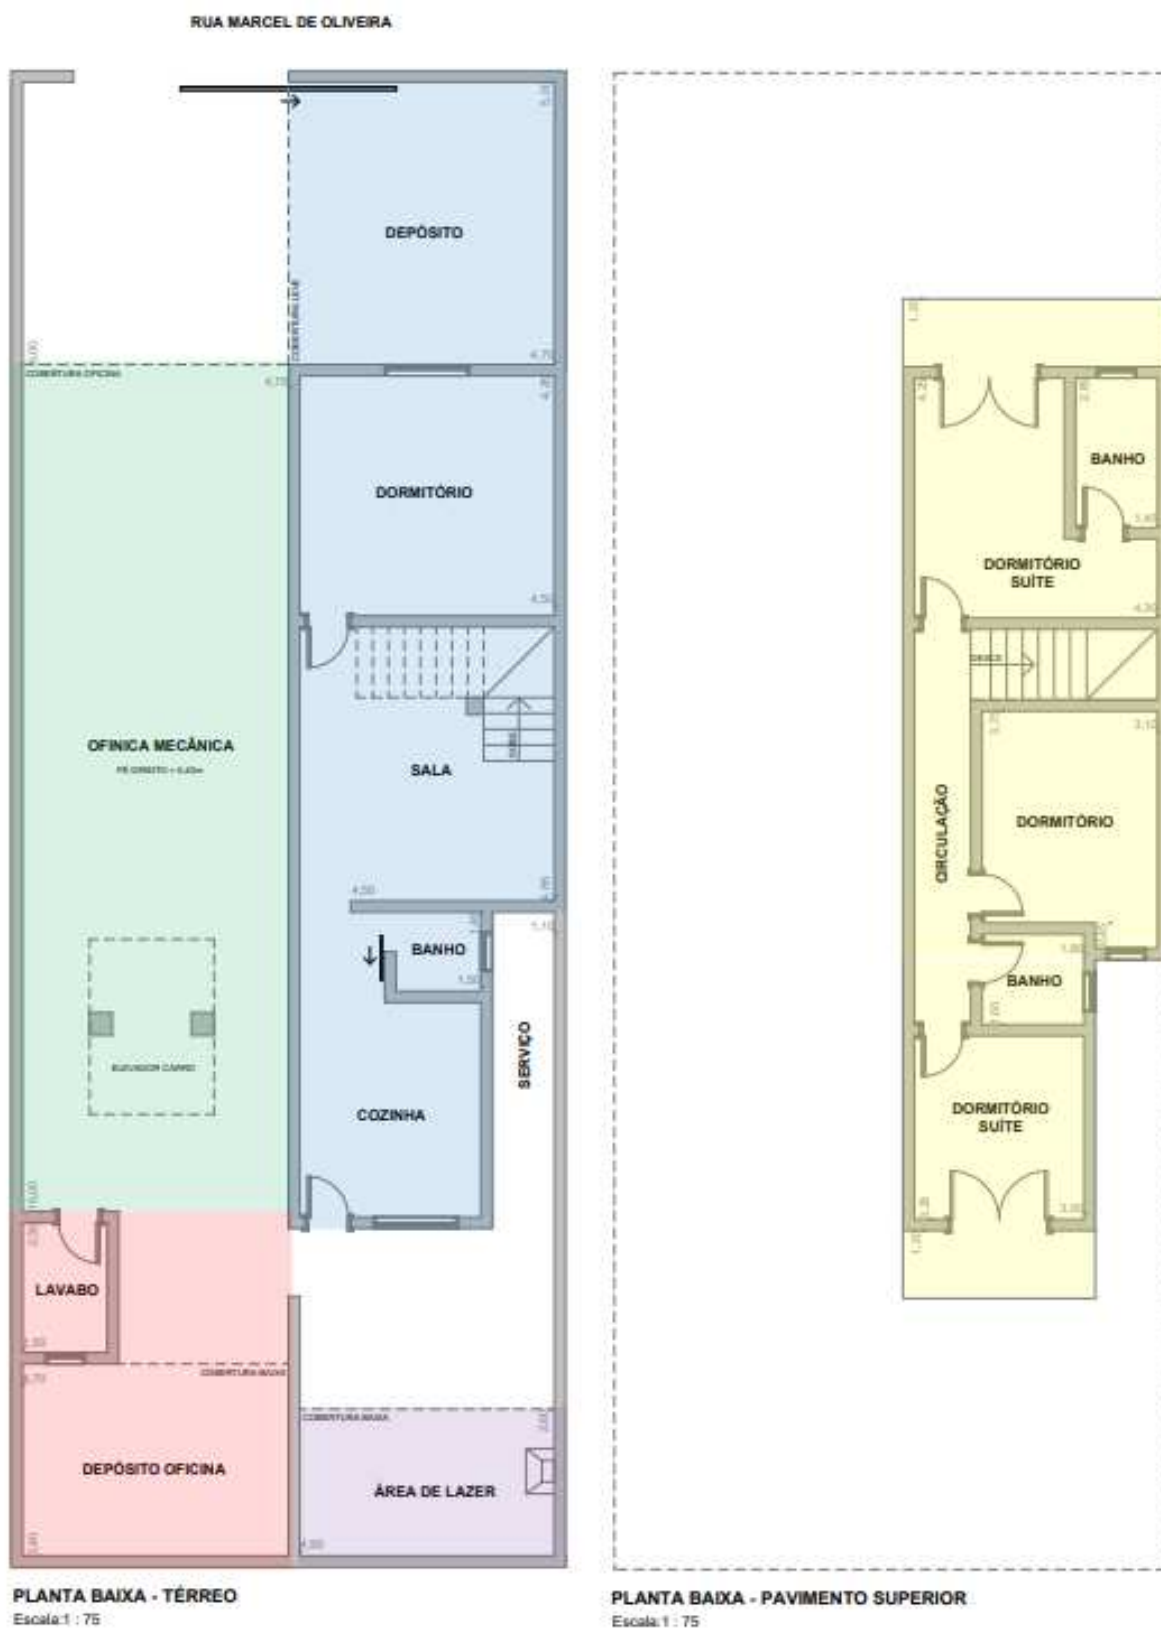
Imagem 08 – Croqui / Planta da edificação – Elaborada pelo Signatário e considerando os dados coletados “in loco”.
Rua Marcel de Oliveira, nº 105, Jardim das Figueiras II, Hortolândia/SP.

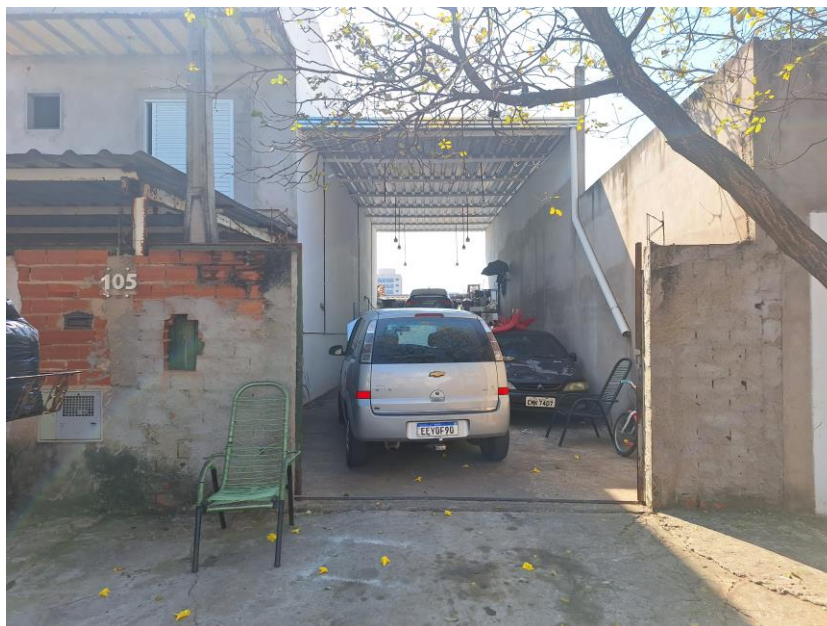
Imagem 18 – Vista Externa – Fachada Principal. Visão pela rua frontal. Muro em alvenaria / parte com reboco (obra não finalizada). Piso cimentado. Portão metálico. Entrada pelo portão frontal. Acesso franqueado pelo Executado.

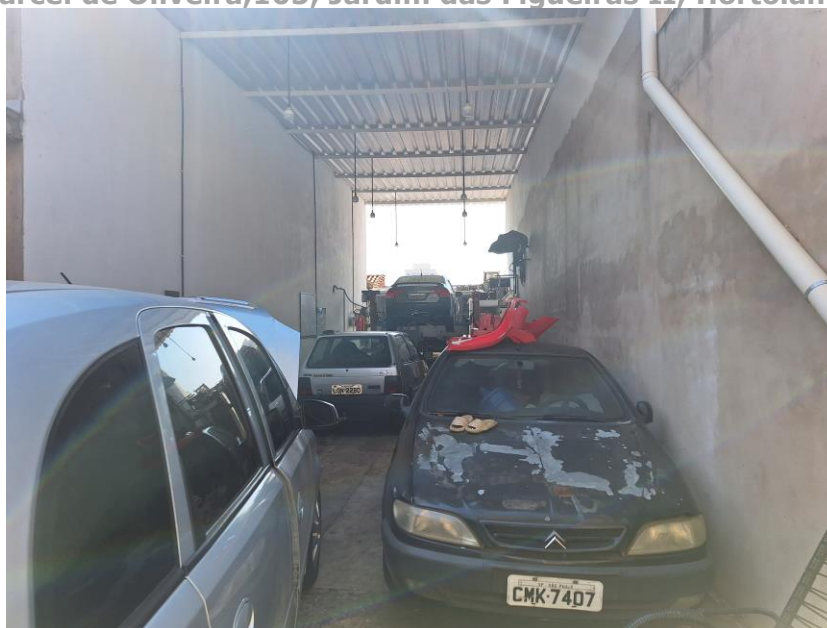
Imagem 19 – Vista Interna – OFICINA MECÂNICA. Paredes em alvenaria / reboco / parte com acabamento em pintura. Piso cimentado. Cobertura em estrutura metálica. Vista para carros em espera e em manutenção.

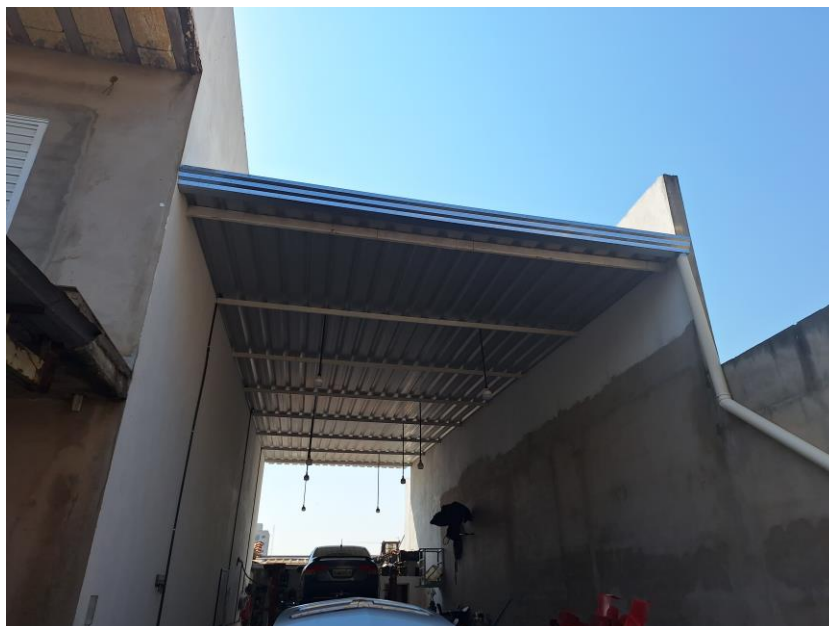
Imagem 20 – Vista Interna – OFICINA MECÂNICA. Paredes em alvenaria / reboco / parte com acabamento em pintura. Piso cimentado. Cobertura em estrutura metálica. Vista para carros em espera e em manutenção.

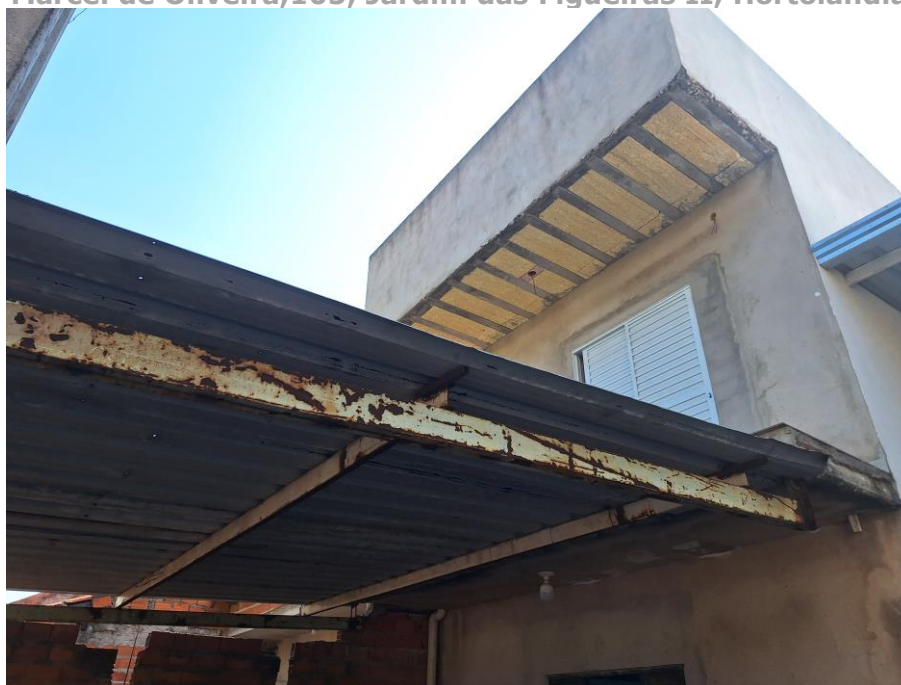
Imagem 21 – Vista Interna – OFICINA MECÂNICA. Paredes em alvenaria / reboco / parte com acabamento em pintura. Piso cimentado. Cobertura em estrutura metálica. Vista para carros em espera e em manutenção.

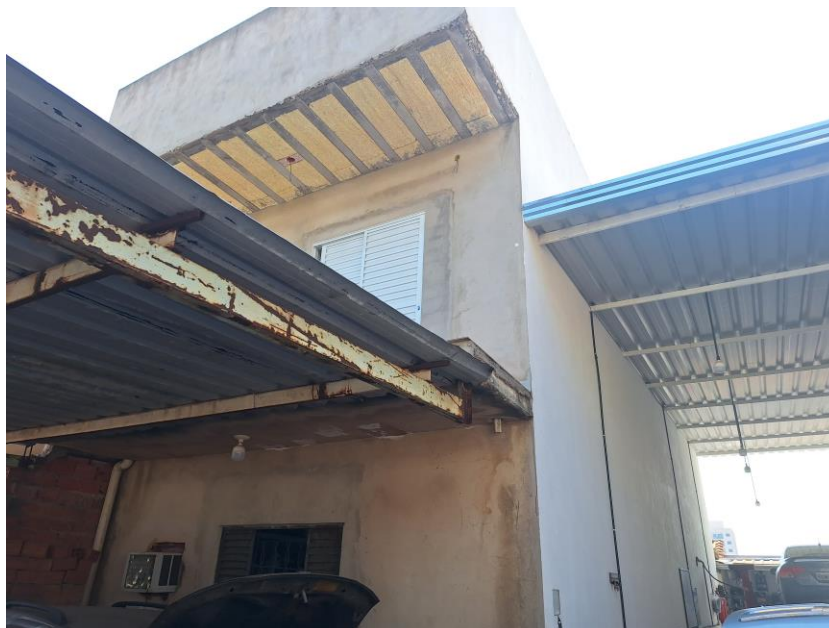
Imagem 22 – Vista Interna – OFICINA MECÂNICA. Paredes em alvenaria / reboco / parte com acabamento em pintura. Piso cimentado. Cobertura em estrutura metálica. Vista para carros em espera e em manutenção.

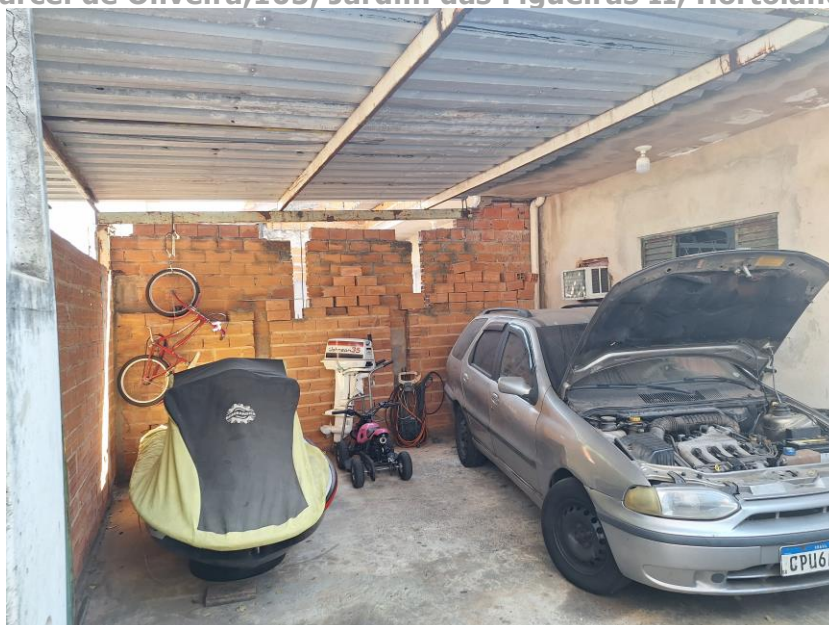
Imagem 23 – Vista Interna – OFICINA MECÂNICA. Paredes em alvenaria / reboco / parte com acabamento em pintura. Piso cimentado. Cobertura em estrutura metálica. Vista para carros em espera e em manutenção.

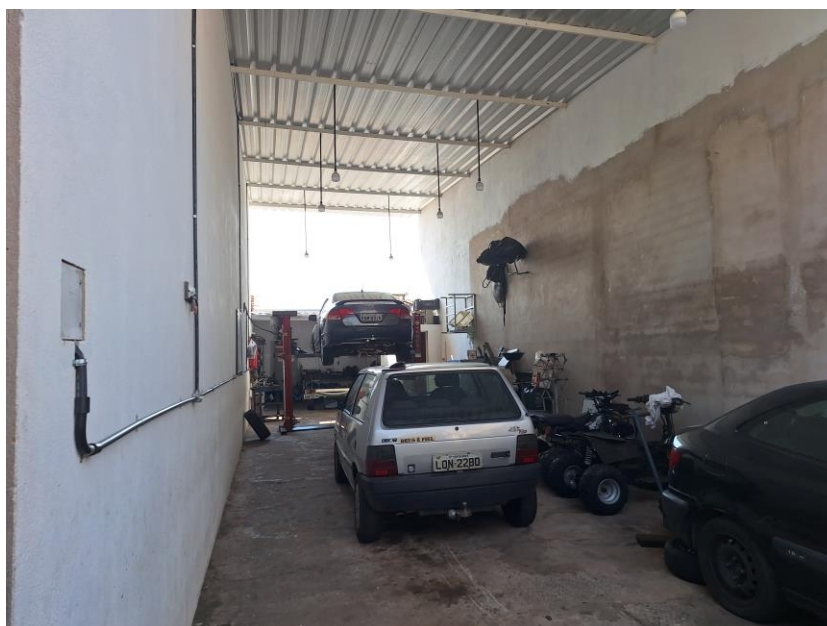
Imagem 24 – Vista Interna – OFICINA MECÂNICA. Paredes em alvenaria / reboco / parte com acabamento em pintura. Piso cimentado. Cobertura em estrutura metálica. Vista para carros em espera e em manutenção.

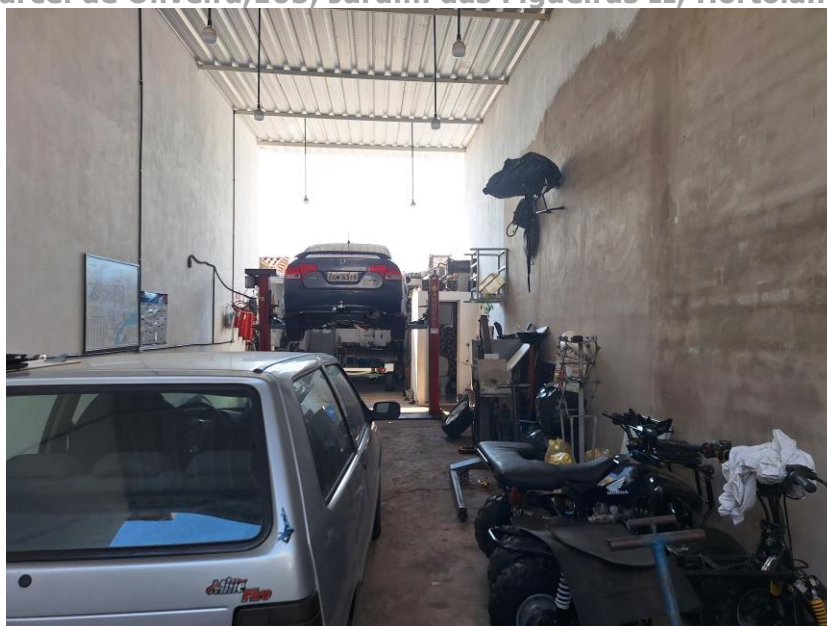
Imagem 25 – Vista Interna – OFICINA MECÂNICA. Paredes em alvenaria / reboco / parte com acabamento em pintura. Piso cimentado. Cobertura em estrutura metálica. Vista para carros em espera e em manutenção.

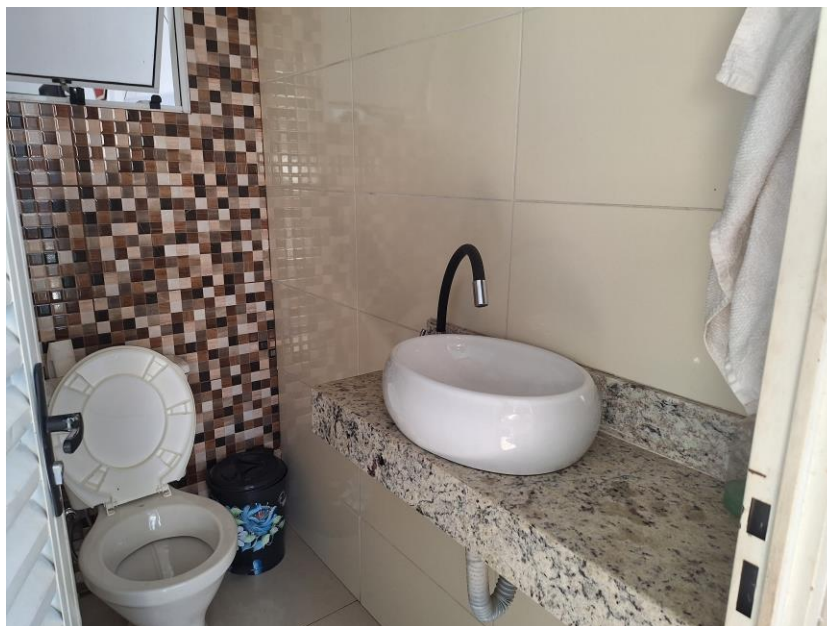
Imagem 28 – Vista Interna – OFICINA MECÂNICA. Vista para o lavabo da oficina. Piso cerâmico. Parede em alvenaria / reboco / revestimento cerâmico. Esquadria em alumínio. Acesso franqueado pelo Executado.

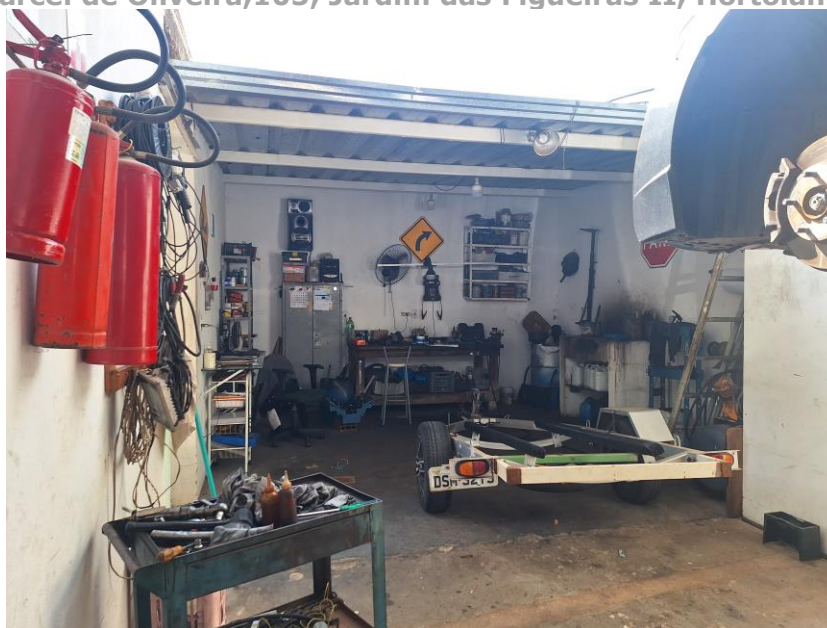
Imagem 29 – Vista Interna – OFICINA MECÂNICA. Vista para depósito de materiais e ferramentas da oficina. Parede em alvenaria / reboco / pintura. Piso cimentado. Cobertura metálica. Acesso franqueado pelo Executado.

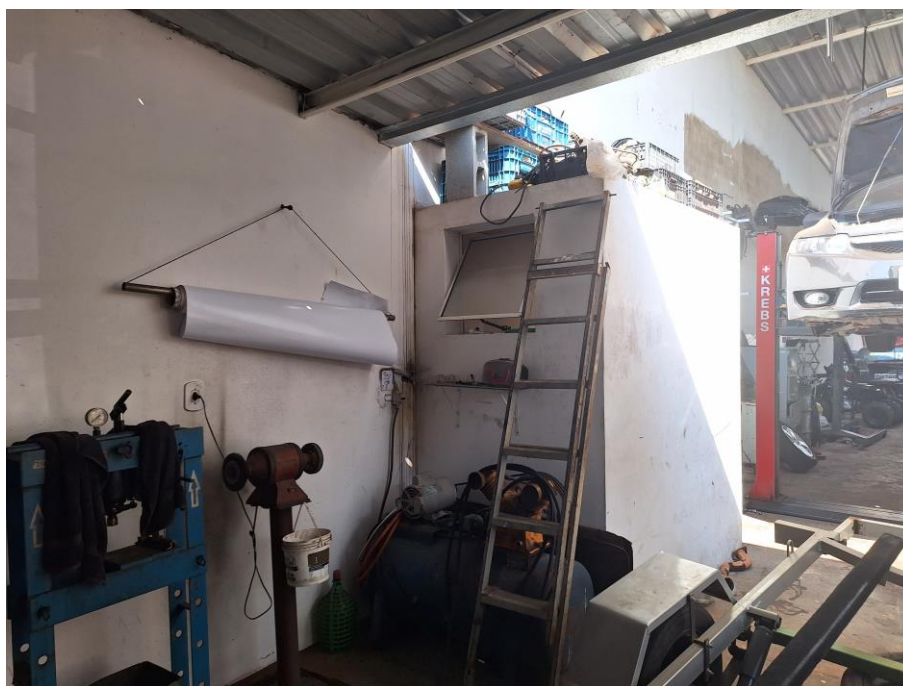
Imagem 32 – Vista Interna – OFICINA MECÂNICA. Vista para depósito de materiais e ferramentas da oficina. Parede em alvenaria / reboco / pintura. Piso cimentado. Cobertura metálica.

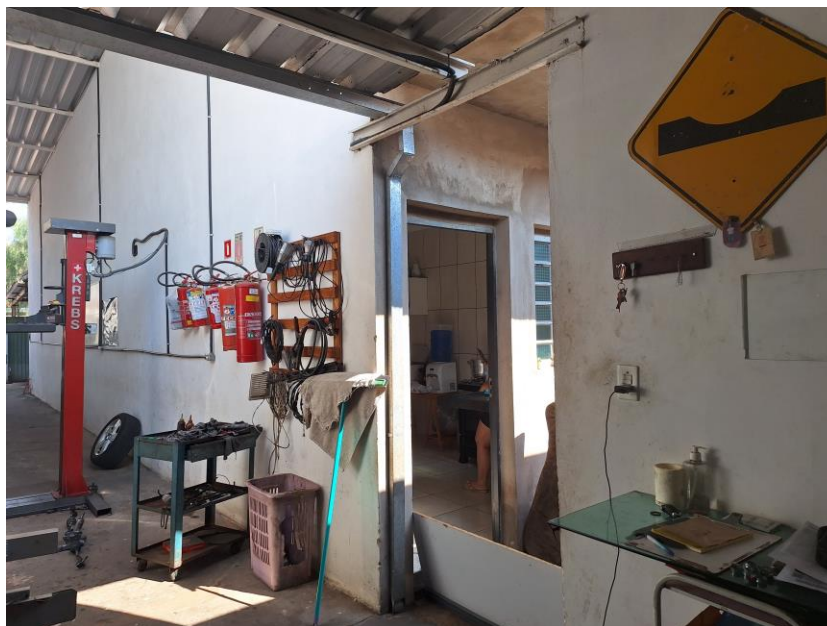
Imagem 34 – Vista Interna – OFICINA MECÂNICA. Depósito de ferramentas da oficina. Vista para a passagem de acesso à residência do imóvel. Parede em alvenaria / reboco / pintura. Piso cimentado. Cobertura metálica.

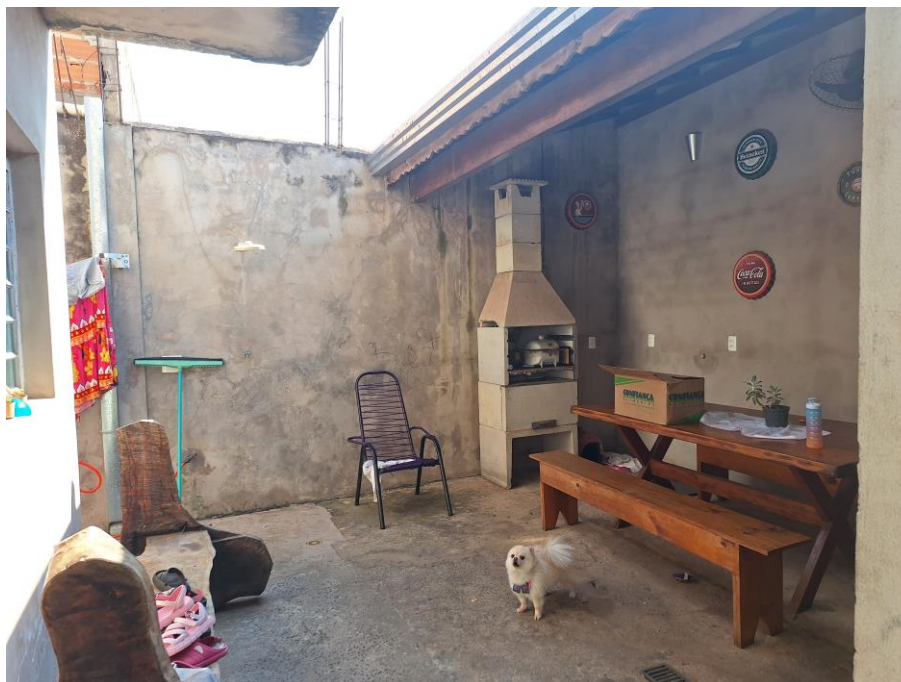
Imagem 36 – Vista Interna – ÁREA DE LAZER. Vista para área de lazer / churrasqueira da residência. Paredes em alvenaria / reboco (obra não finalizada). Piso cimentado. Cobertura em telha cerâmica e estrutura em madeira.

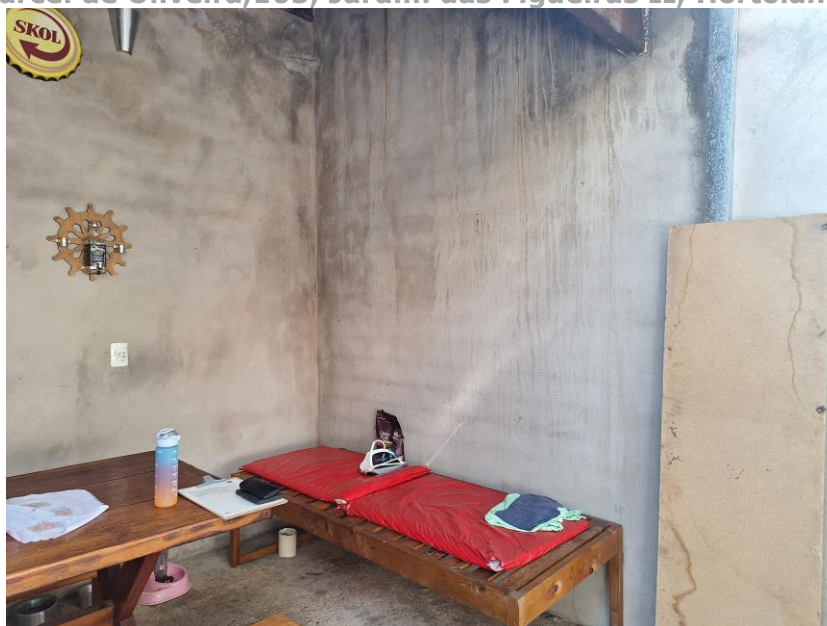
Imagem 39 – Vista Interna – ÁREA DE LAZER. Vista para área de lazer / churrasqueira da residência. Paredes em alvenaria / reboco (obra não finalizada). Piso cimentado. Cobertura em telha cerâmica e estrutura em madeira.

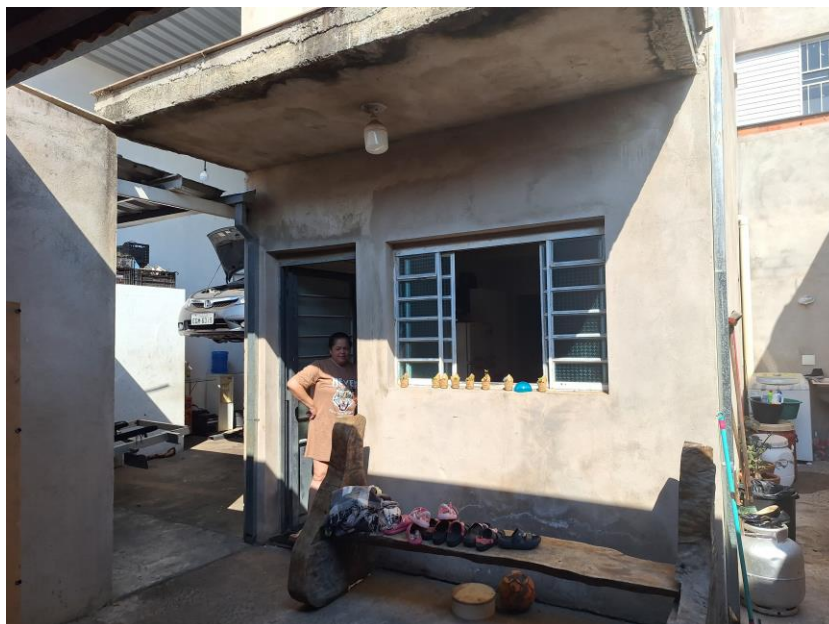
Imagem 40 – Vista Interna – ÁREA DE LAZER. Vista para área de lazer / churrasqueira da residência. Paredes em alvenaria / reboco (obra não finalizada). Piso cimentado. Cobertura em telha cerâmica e estrutura em madeira.

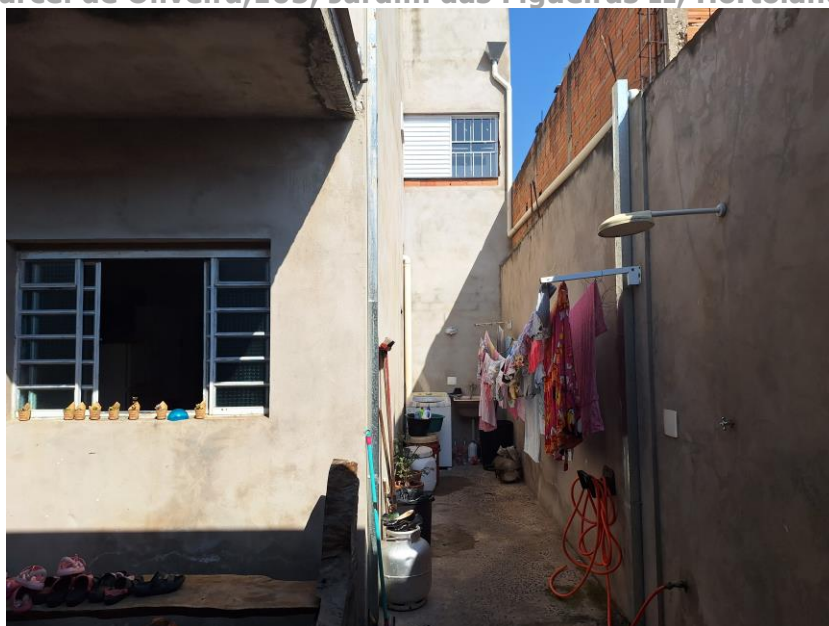
Imagem 41 – Vista Interna – ÁREA DE LAZER. Vista para área de lazer / churrasqueira da residência. Paredes em alvenaria / reboco (obra não finalizada). Piso cimentado. Cobertura em telha cerâmica e estrutura em madeira.

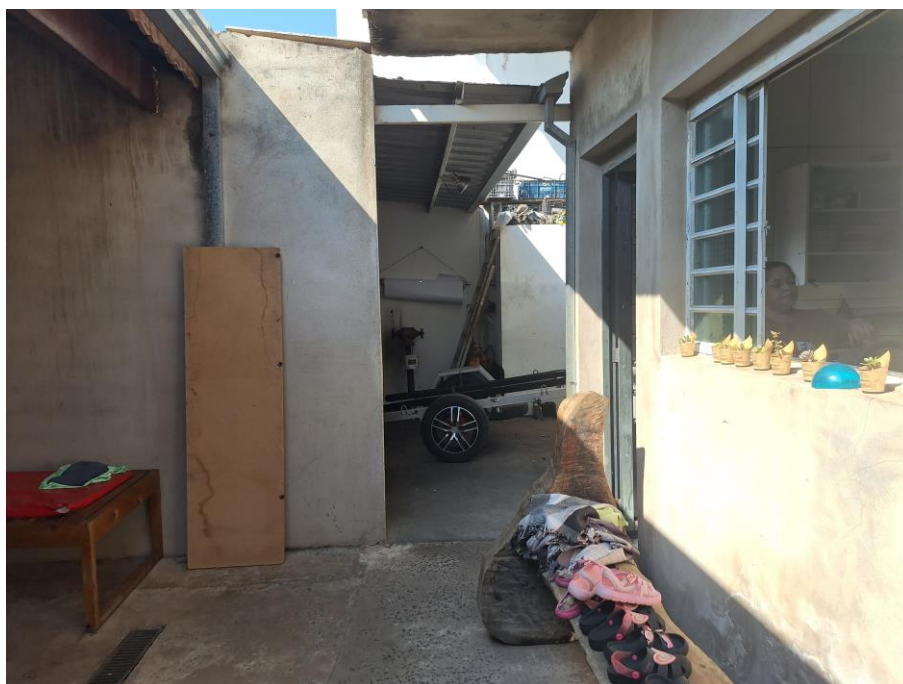
Imagem 42 – Vista Interna – ÁREA DE LAZER. Vista para porta de acesso à cozinha e passagem para oficina. Paredes em alvenaria / reboco (obra não finalizada). Piso cimentado. Acesso franqueado pelo Executado.

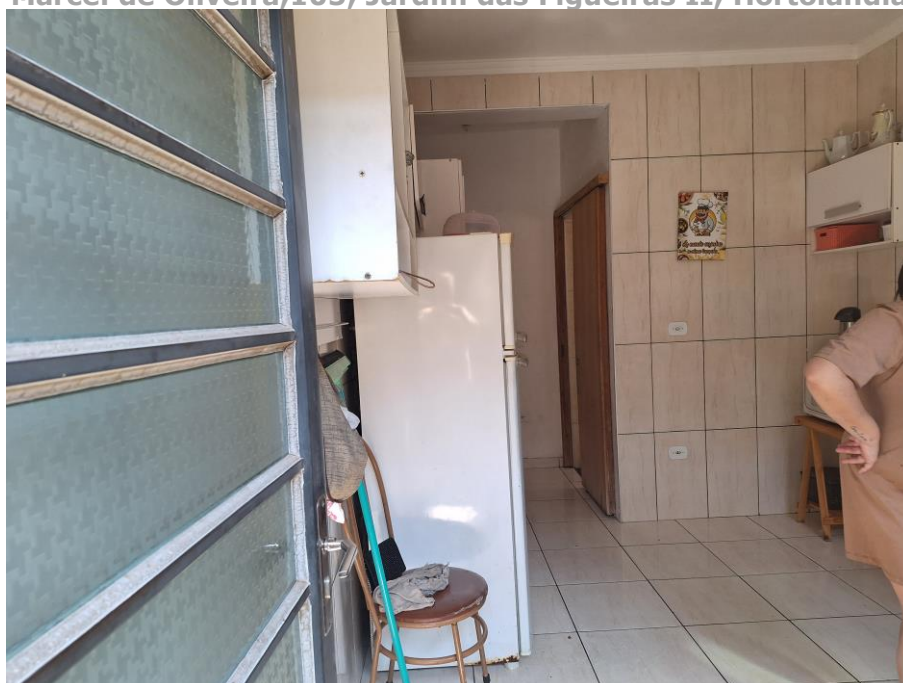
Imagem 43 – Vista Interna – COZINHA. Paredes em alvenaria / reboco / revestimento cerâmico. Piso cerâmico. Esquadrias em ferro e vidro. Acesso franqueado pelo Executado.

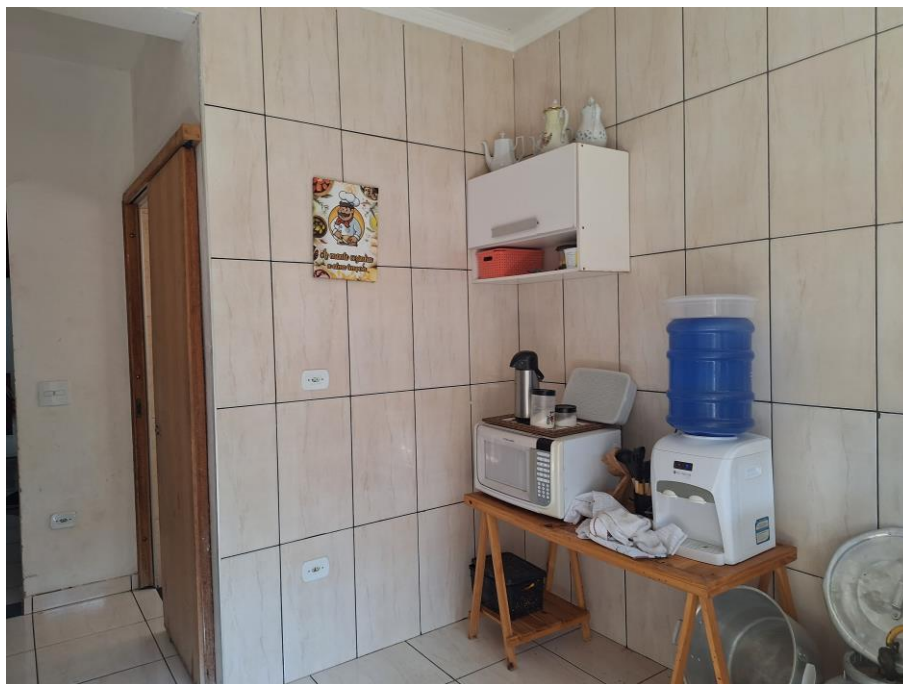
Imagem 44 – Vista Interna – COZINHA. Paredes em alvenaria / reboco / revestimento cerâmico. Piso cerâmico. Esquadrias em ferro e vidro. Acesso franqueado pelo Executado.

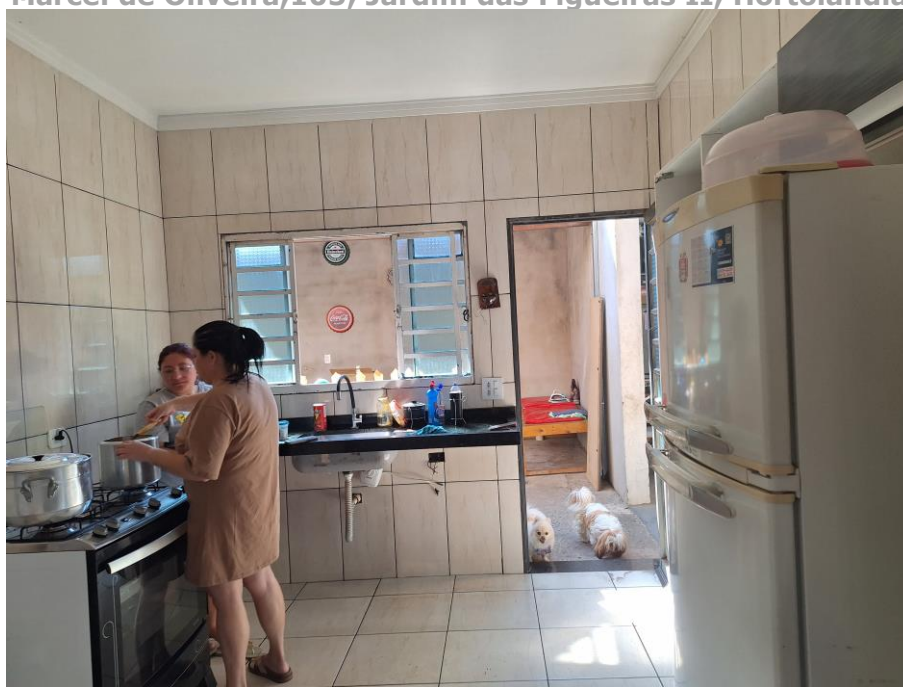
Imagem 45 – Vista Interna – COZINHA. Paredes em alvenaria / reboco / revestimento cerâmico. Piso cerâmico. Esquadrias em ferro e vidro. Acesso franqueado pelo Executado.

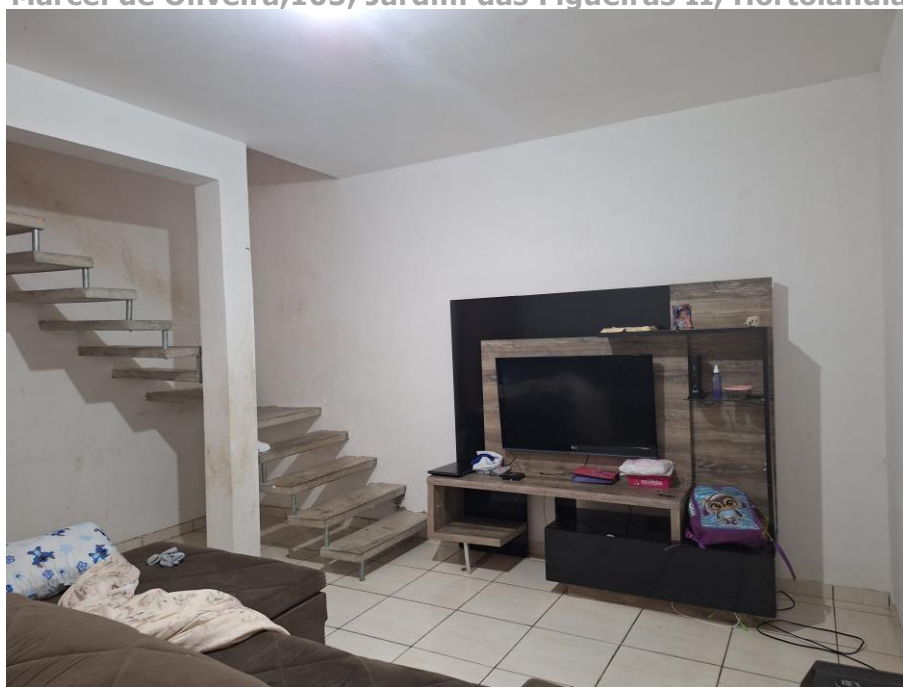
Imagem 49 – Vista Interna – SALA. Paredes em alvenaria / reboco / pintura. Piso cerâmico. Porta em madeira. Acesso franqueado pelo Executado.

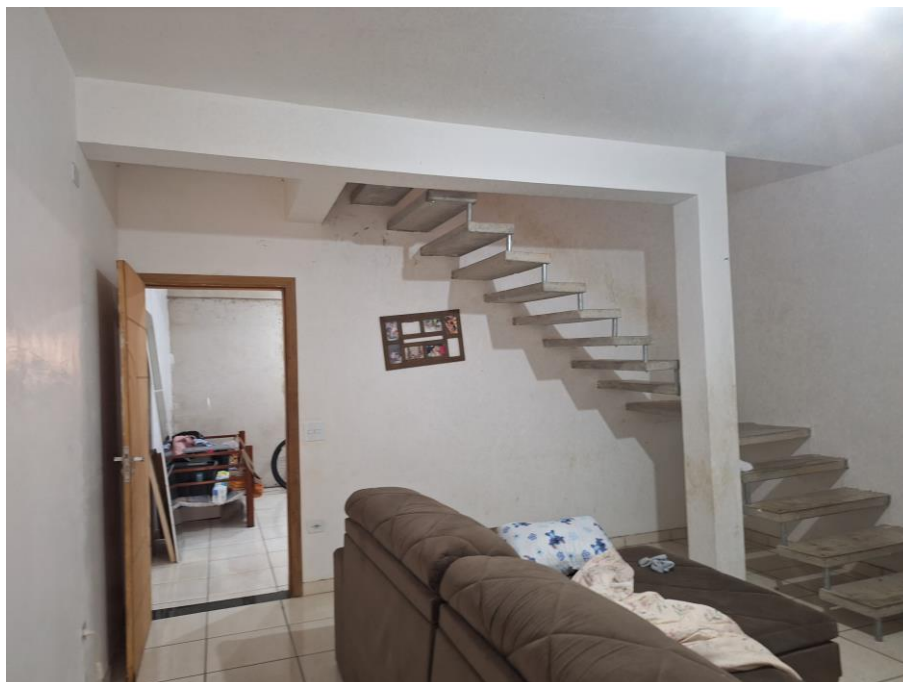
Imagem 50 – Vista Interna – SALA. Paredes em alvenaria / reboco / pintura. Piso cerâmico. Porta em madeira. Acesso franqueado pelo Executado.

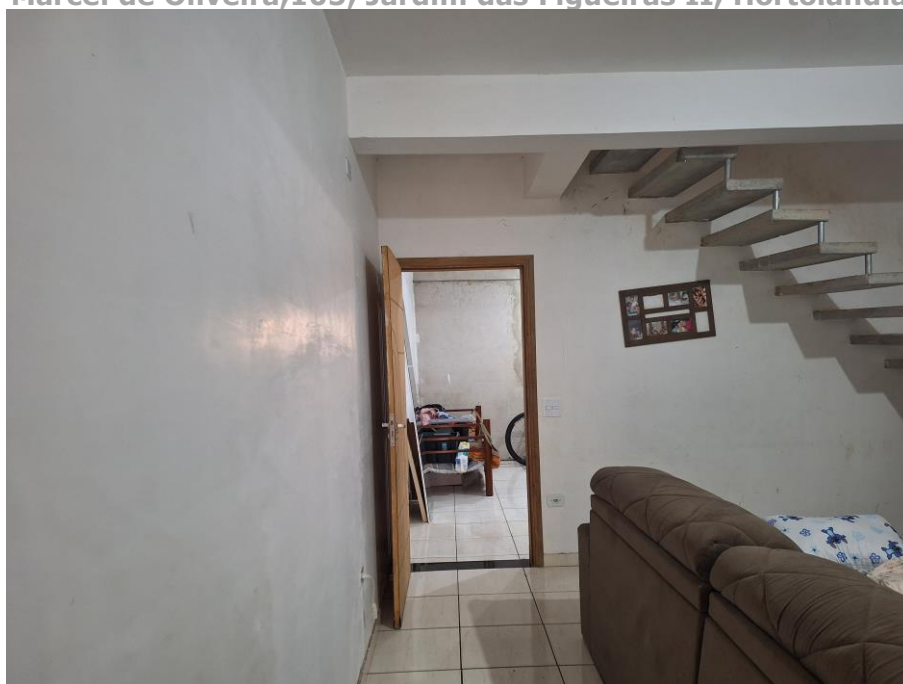
Imagem 51 – Vista Interna – SALA. Vista para porta de acesso ao dormitório. Paredes em alvenaria / reboco / pintura. Piso cerâmico. Porta em madeira.

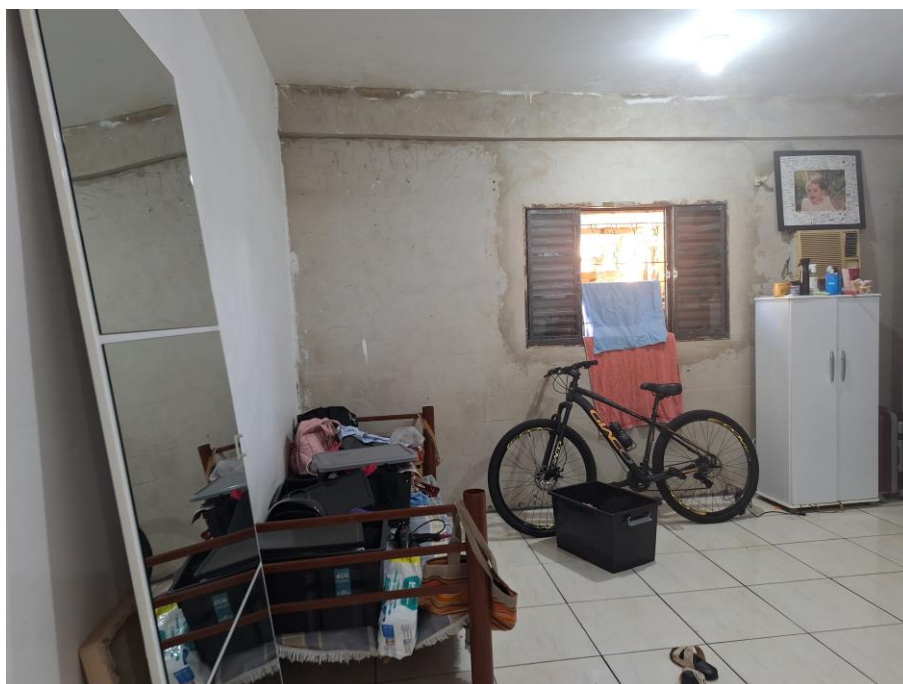
Imagem 52 – Vista Interna – DORMITÓRIO. Paredes em alvenaria / reboco / parte em pintura (obra não finalizada). Piso cerâmico. Esquadrias em ferro e madeira. Acesso franqueado pelo Executado.

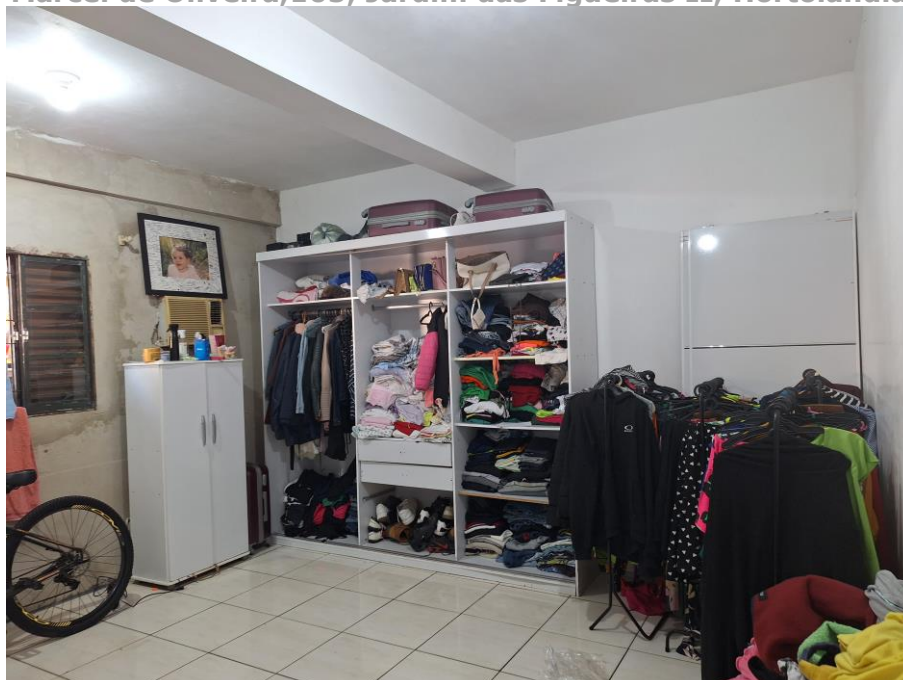
Imagem 53 – Vista Interna – DORMITÓRIO. Paredes em alvenaria / reboco / parte em pintura (obra não finalizada). Piso cerâmico. Esquadrias em ferro e madeira. Acesso franqueado pelo Executado.

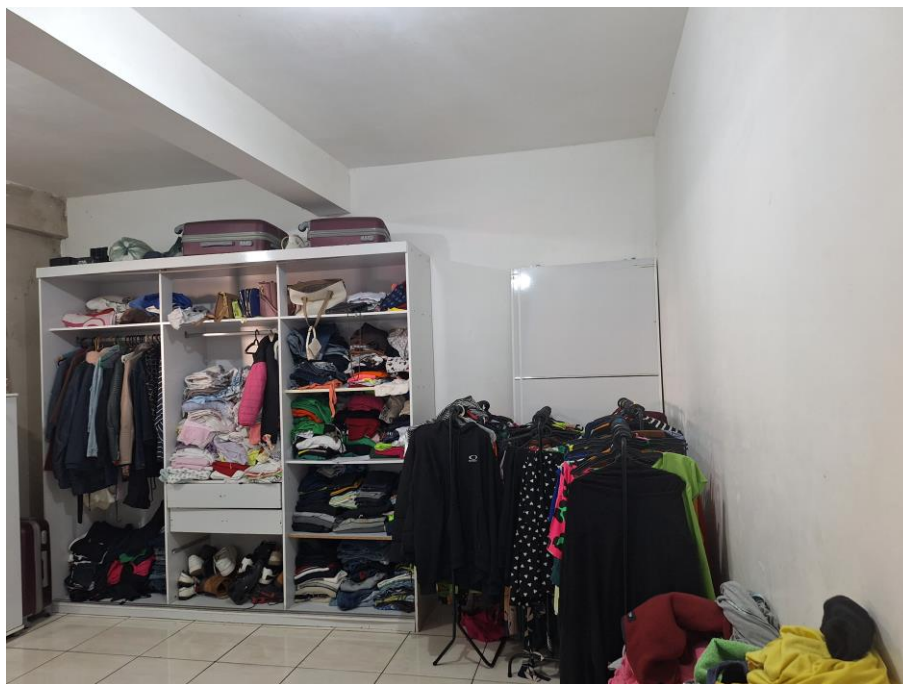
Imagem 54 – Vista Interna – DORMITÓRIO. Paredes em alvenaria / reboco / parte em pintura (obra não finalizada). Piso cerâmico. Esquadrias em ferro e madeira. Acesso franqueado pelo Executado.

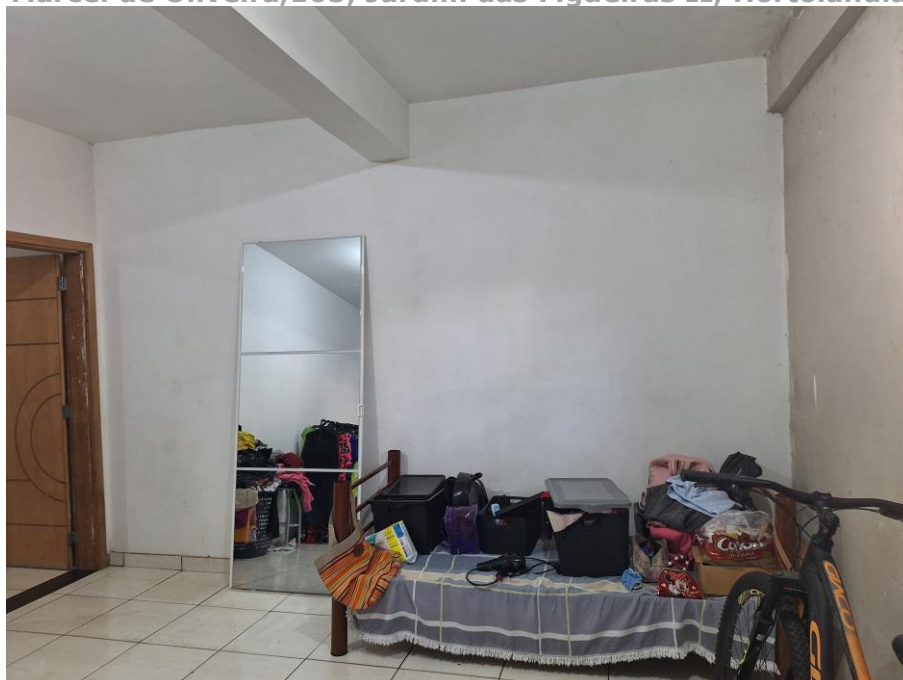
Imagem 55 – Vista Interna – DORMITÓRIO. Paredes em alvenaria / reboco / parte em pintura (obra não finalizada). Piso cerâmico. Esquadrias em ferro e madeira. Acesso franqueado pelo Executado.

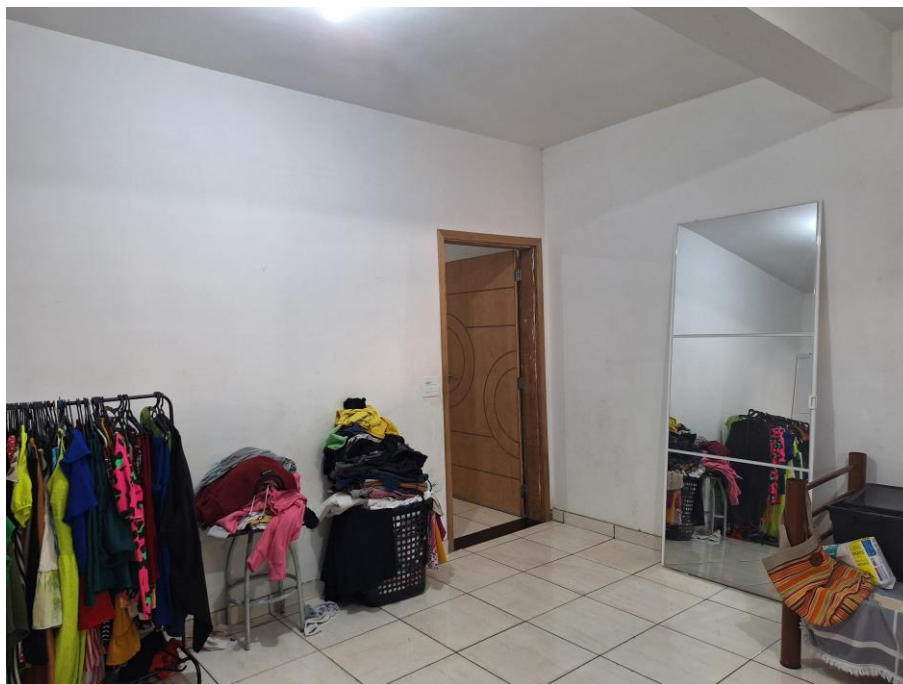
Imagem 56 – Vista Interna – DORMITÓRIO. Paredes em alvenaria / reboco / parte em pintura (obra não finalizada). Piso cerâmico. Esquadrias em ferro e madeira. Acesso franqueado pelo Executado.

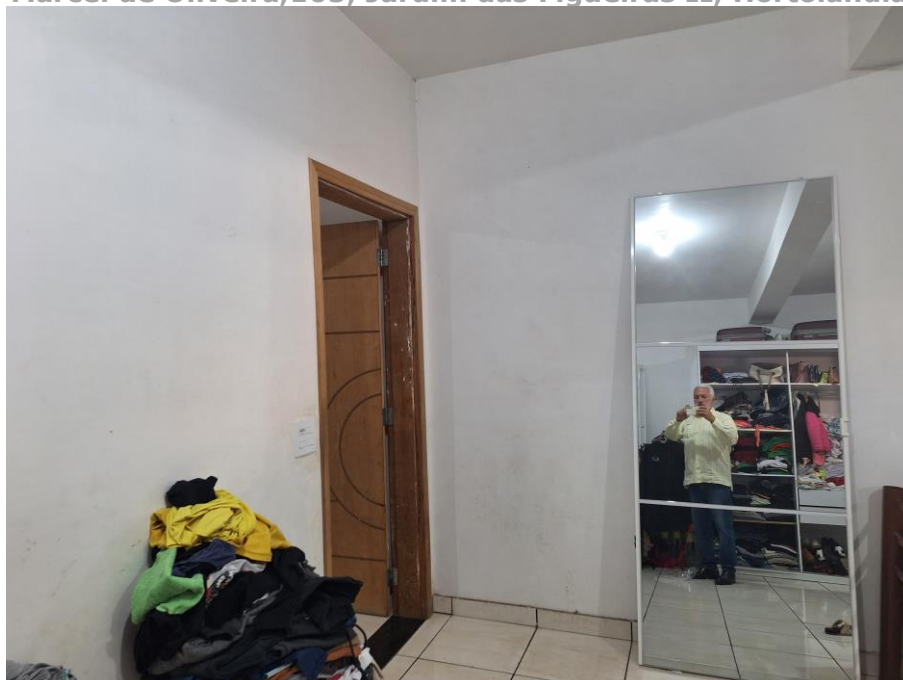
Imagem 57 – Vista Interna – DORMITÓRIO. Paredes em alvenaria / reboco / parte em pintura (obra não finalizada). Piso cerâmico. Esquadrias em ferro e madeira. Acesso franqueado pelo Executado.

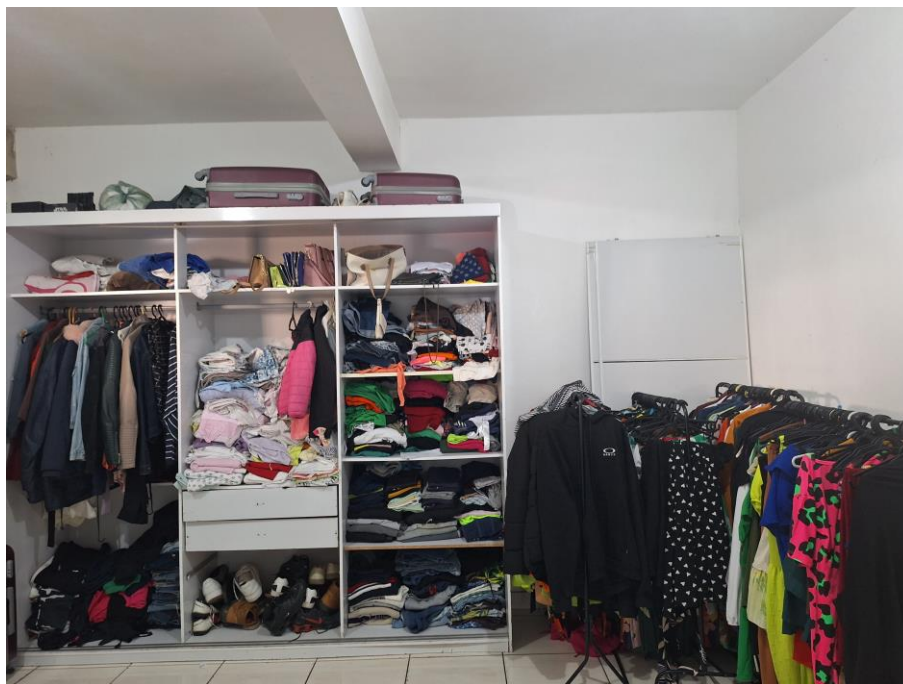
Imagem 58 – Vista Interna – DORMITÓRIO. Paredes em alvenaria / reboco / parte em pintura (obra não finalizada). Piso cerâmico. Esquadrias em ferro e madeira. Acesso franqueado pelo Executado.

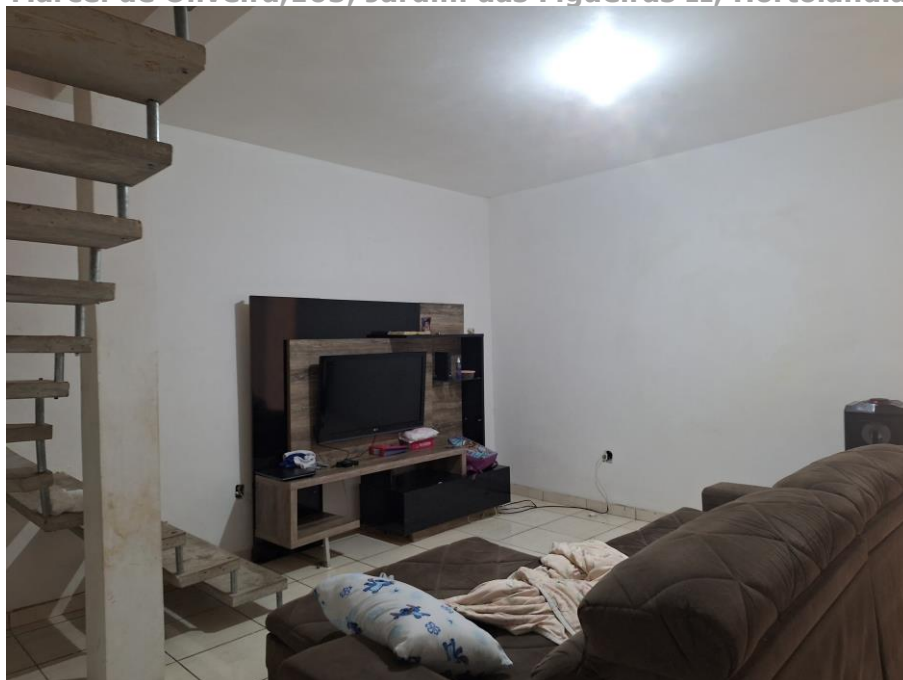
Imagem 59 – Vista Interna – SALA. Paredes em alvenaria / reboco / parte em pintura. Piso cerâmico. Vista para escada de acesso ao piso superior. Escada em concreto e aço. Acesso franqueado pelo Executado.

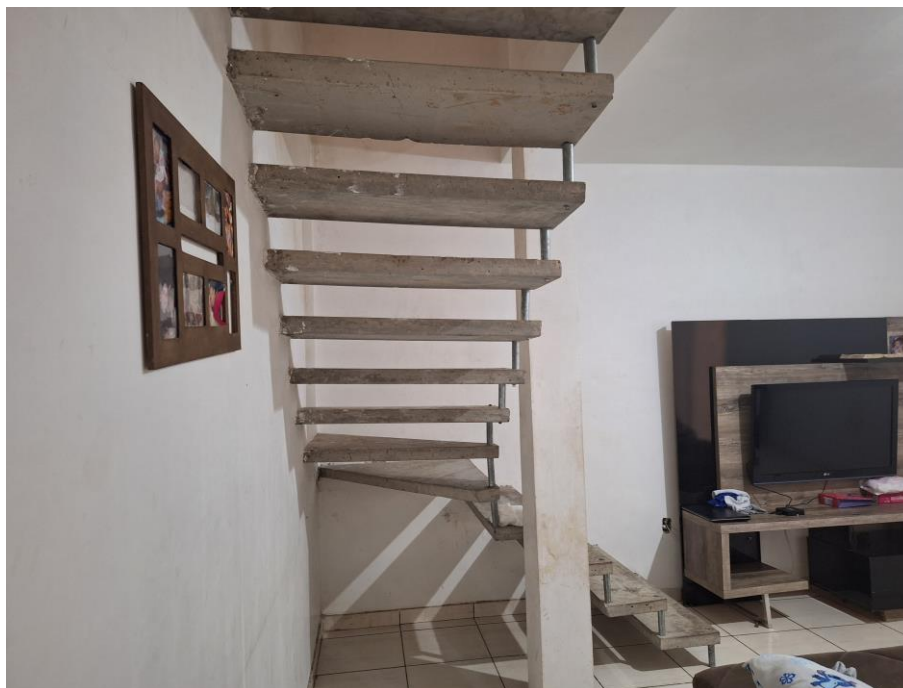
Imagem 60 – Vista Interna – SALA. Paredes em alvenaria / reboco / parte em pintura. Piso cerâmico. Vista para escada de acesso ao piso superior. Escada em concreto e aço. Acesso franqueado pelo Executado.

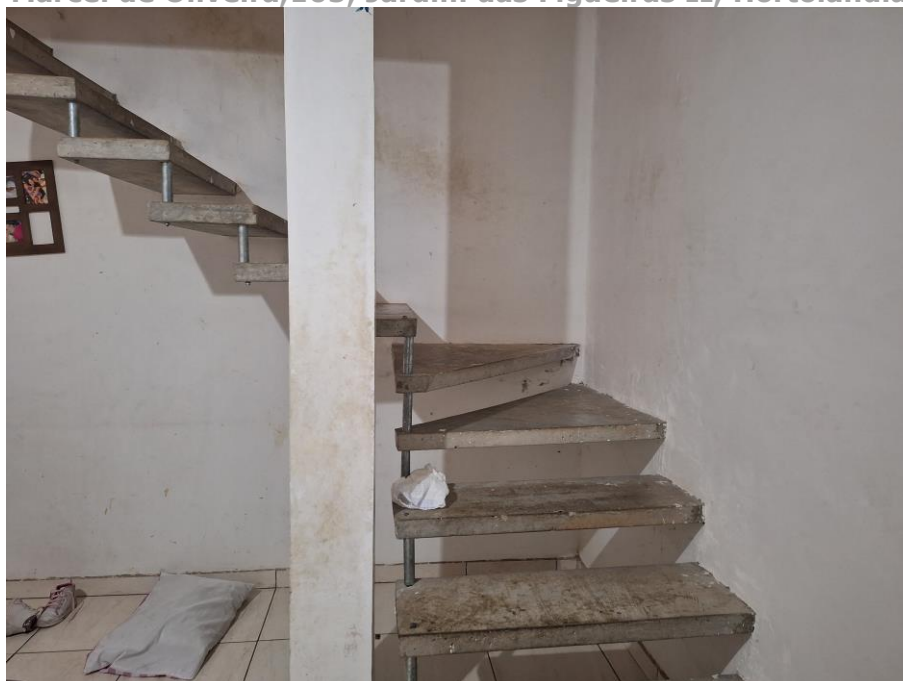
Imagem 61 – Vista Interna – ESCADAS. Paredes em alvenaria / reboco / parte em pintura. Piso cerâmico. Vista para escada de acesso ao piso superior. Escada em concreto e aço. Acesso franqueado pelo Executado.
