Processo Digital N°: **0008006-27.2019.8.26.0229**

Classe – Assunto: Cumprimento de Sentença – Interpretação/Revisão de Contrato

LAUDO TÉCNICO

O imóvel enfocado situa-se na **Rua Marcel de Oliveira, nº 105, Jardim das Figueiras II**, situado em **HORTOLÂNDIA/SP**, Lote nº 10, Quadra F, Loteamento Jardim das Figueiras II.

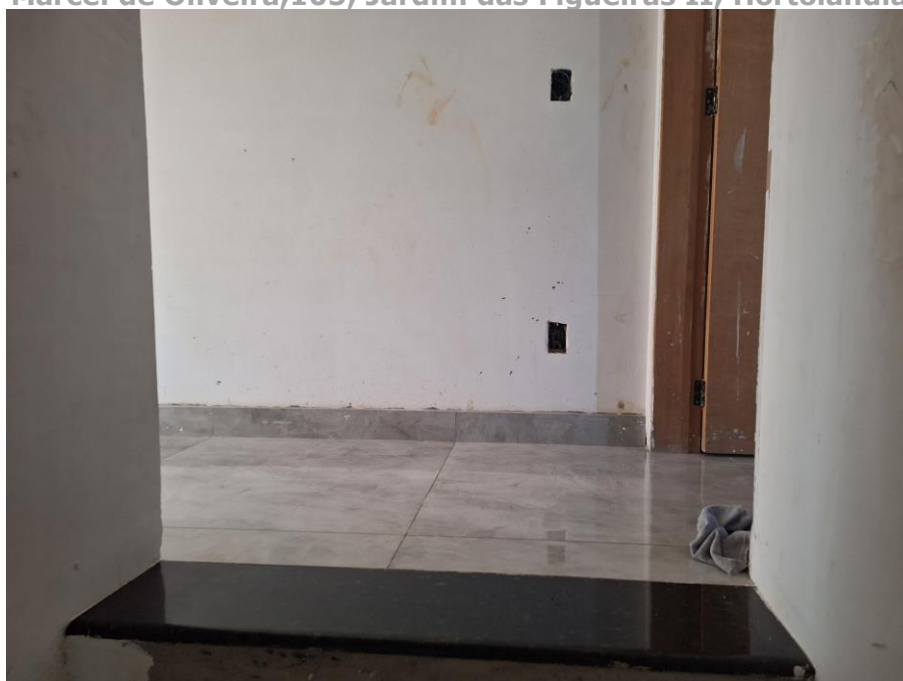
Imagem 63 – Vista Interna – CIRCULAÇÃO. Chegada pela escada ao piso superior. Paredes em alvenaria / reboco / pintura. Piso cerâmico. Esquadrias em madeira. Acesso franqueado pelo Executado.

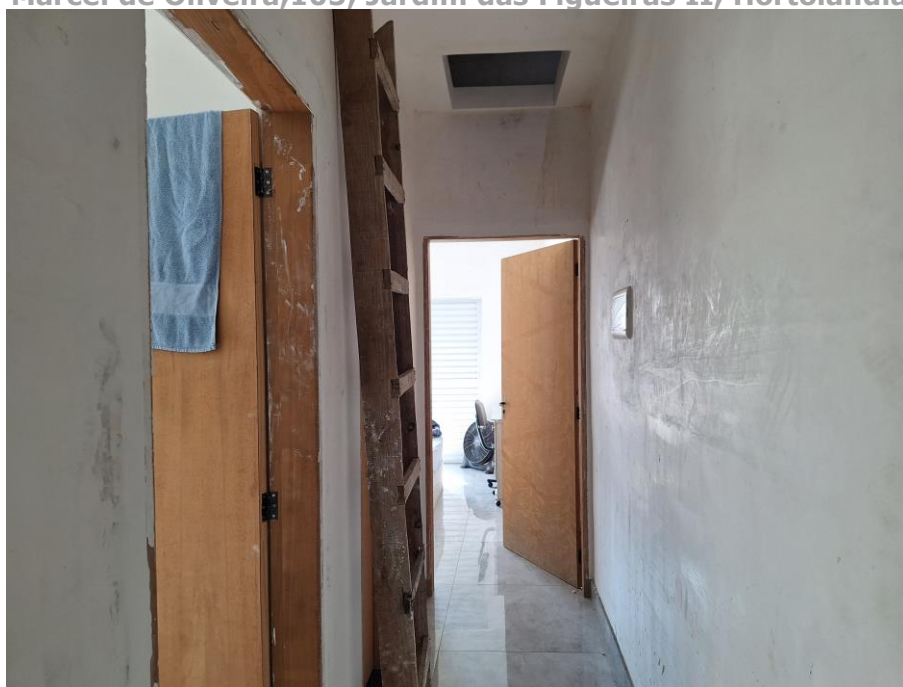
Imagem 65 – Vista Interna – CIRCULAÇÃO. Paredes em alvenaria / reboco / pintura. Piso cerâmico. Esquadrias em madeira. Acesso franqueado pelo Executado.

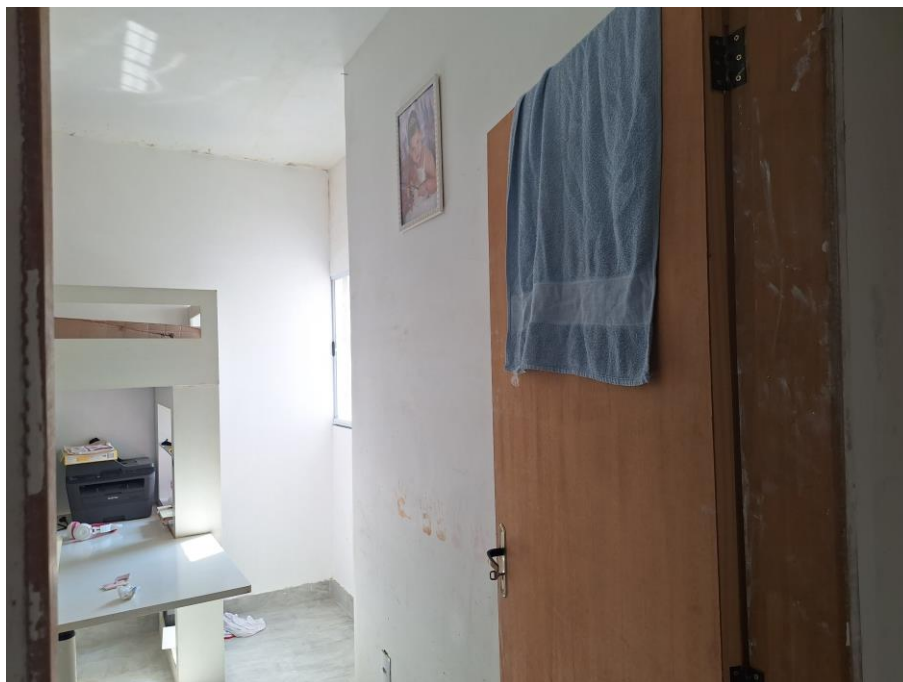
Imagem 66 – Vista Interna – CIRCULAÇÃO. Vista para porta de acesso ao dormitório. Paredes em alvenaria / reboco / pintura. Piso cerâmico. Esquadrias em madeira.

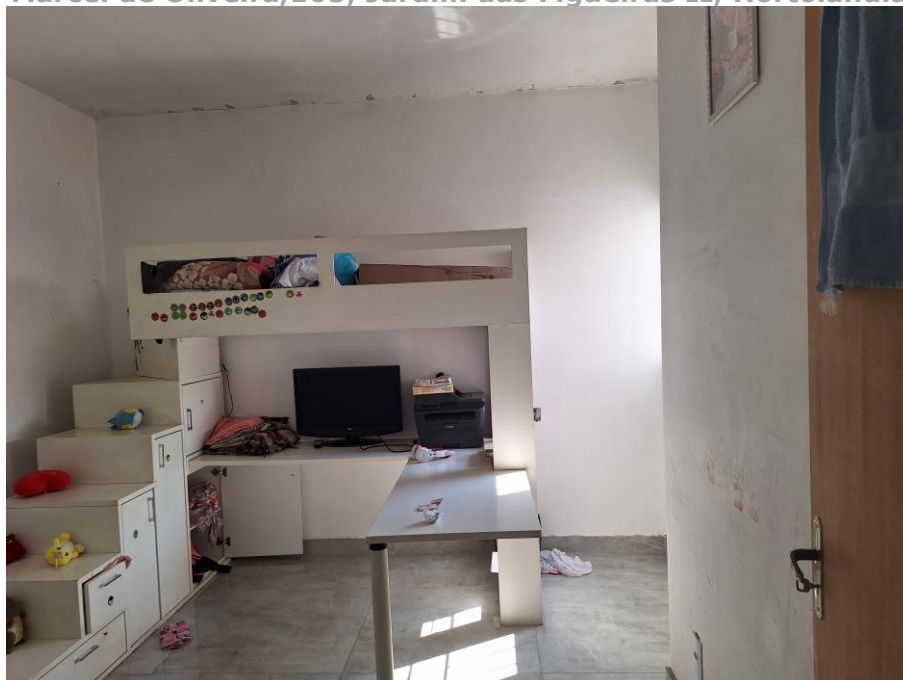
Imagem 67 – Vista Interna – DORMITÓRIO. Paredes em alvenaria / reboco / pintura. Piso cerâmico. Esquadrias em madeira e alumínio.

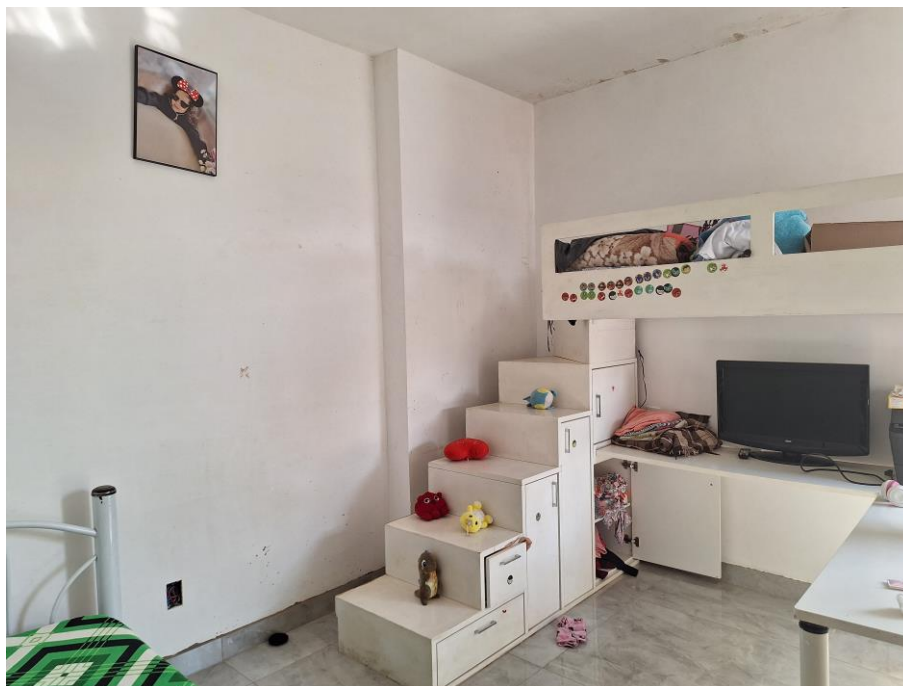
Imagem 68 – Vista Interna – DORMITÓRIO. Paredes em alvenaria / reboco / pintura. Piso cerâmico. Esquadrias em madeira e alumínio. Acesso franqueado pelo Executado.

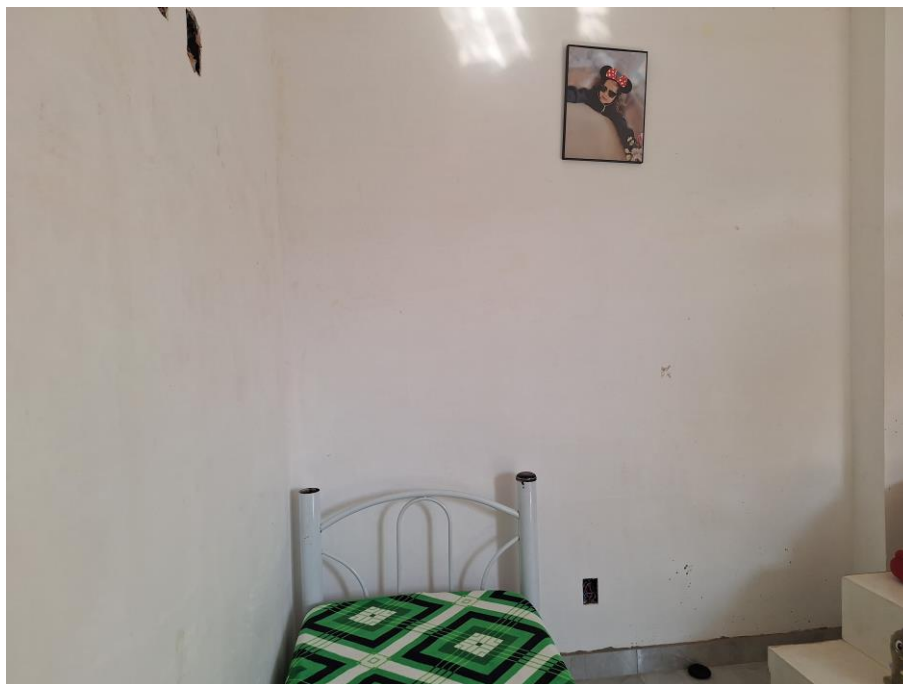
Imagem 70 – Vista Interna – DORMITÓRIO. Paredes em alvenaria / reboco / pintura. Piso cerâmico. Esquadrias em madeira e alumínio. Acesso franqueado pelo Executado.

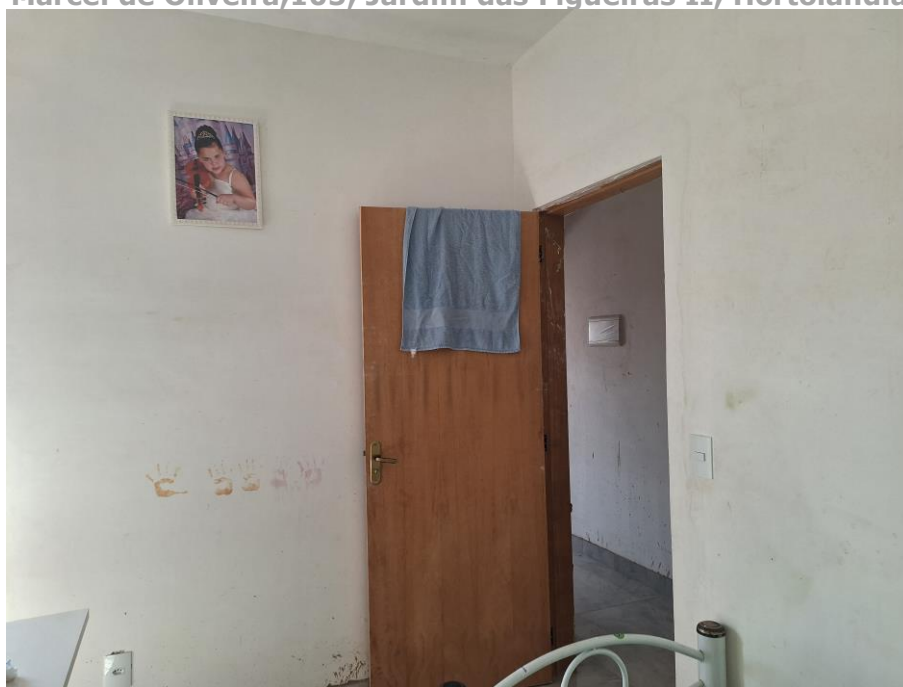
Imagem 71 – Vista Interna – DORMITÓRIO. Paredes em alvenaria / reboco / pintura. Piso cerâmico. Esquadrias em madeira e alumínio. Acesso franqueado pelo Executado.

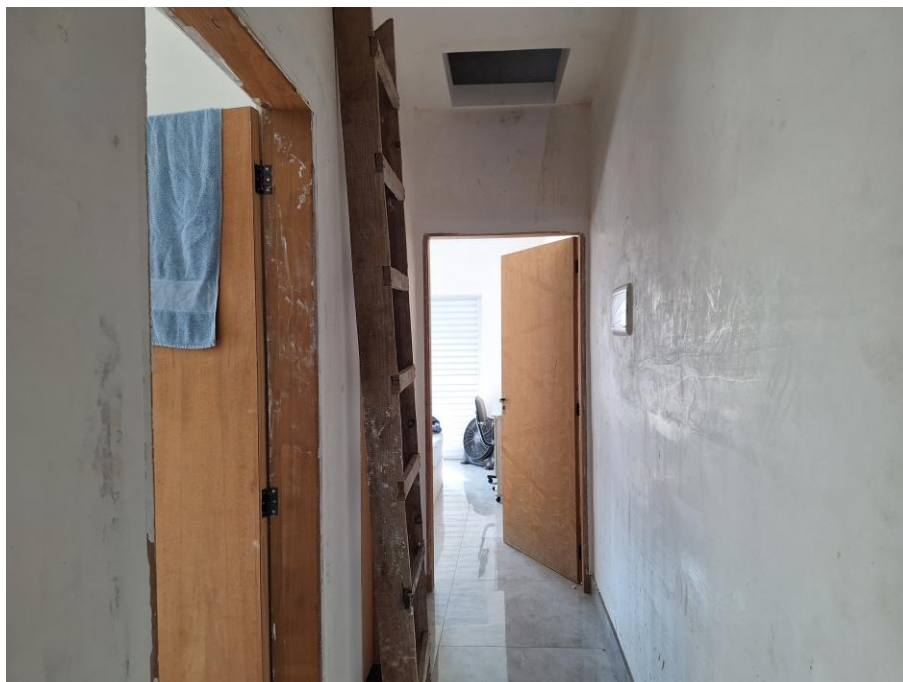
Imagem 72 – Vista Interna – CIRCULAÇÃO. Vista para porta de acesso ao dormitório. Paredes em alvenaria / reboco / pintura. Piso cerâmico. Esquadrias em madeira.

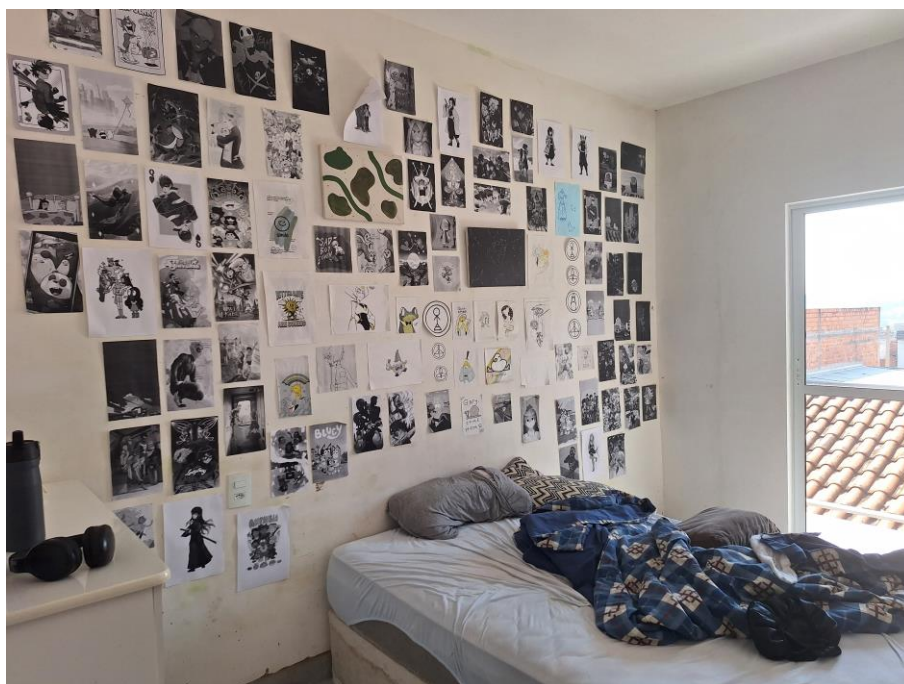
Imagem 74 – Vista Interna – DORMITÓRIO. Paredes em alvenaria / reboco / pintura. Piso cerâmico. Esquadrias em madeira e alumínio. Acesso franqueado pelo Executado.

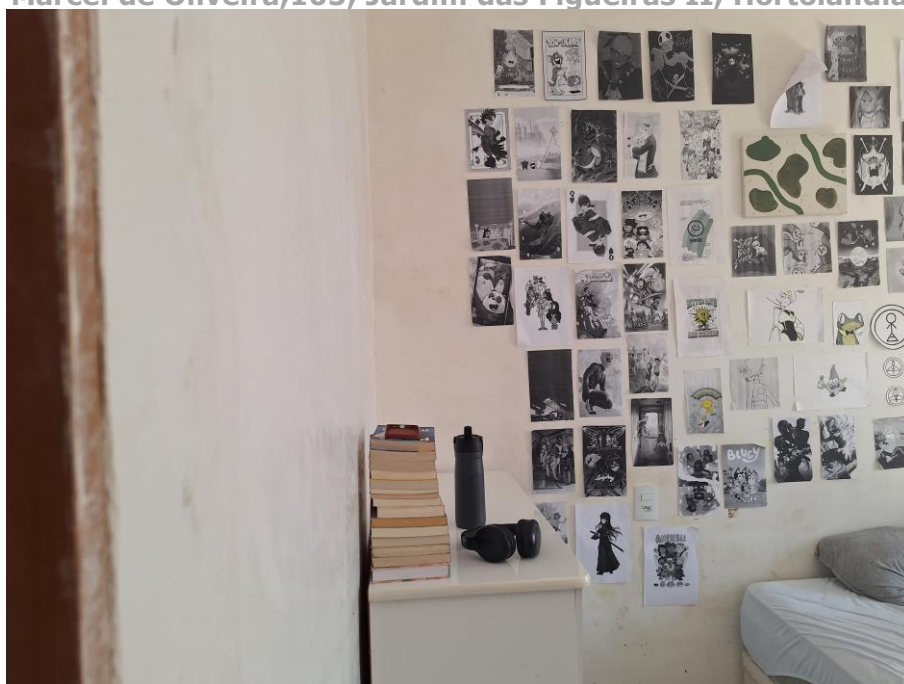
Imagem 75 – Vista Interna – DORMITÓRIO. Paredes em alvenaria / reboco / pintura. Piso cerâmico. Esquadrias em madeira e alumínio. Acesso franqueado pelo Executado.

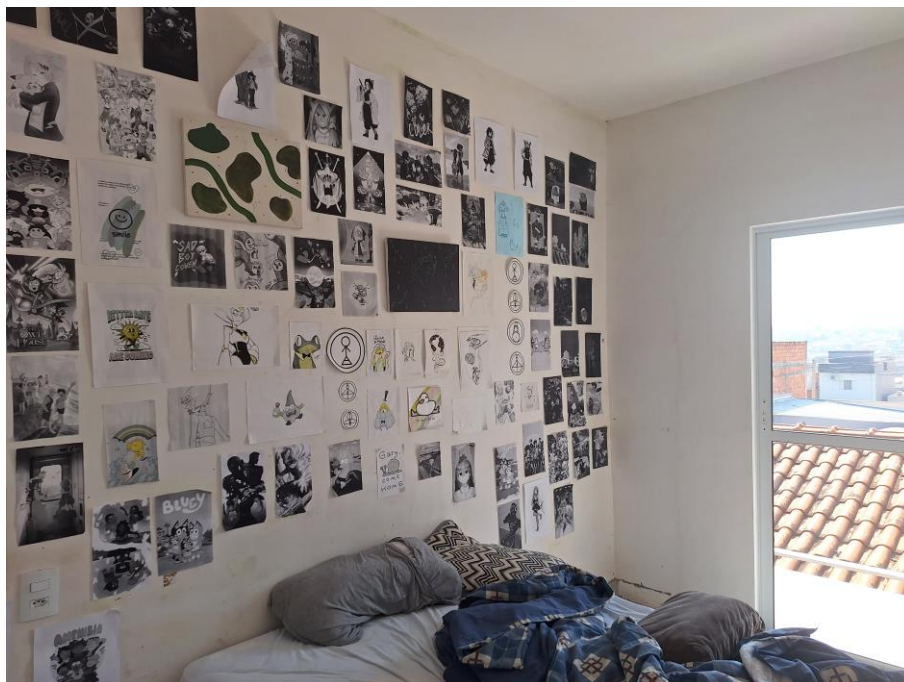
Imagem 76 – Vista Interna – DORMITÓRIO. Paredes em alvenaria / reboco / pintura. Piso cerâmico. Esquadrias em madeira e alumínio. Acesso franqueado pelo Executado.

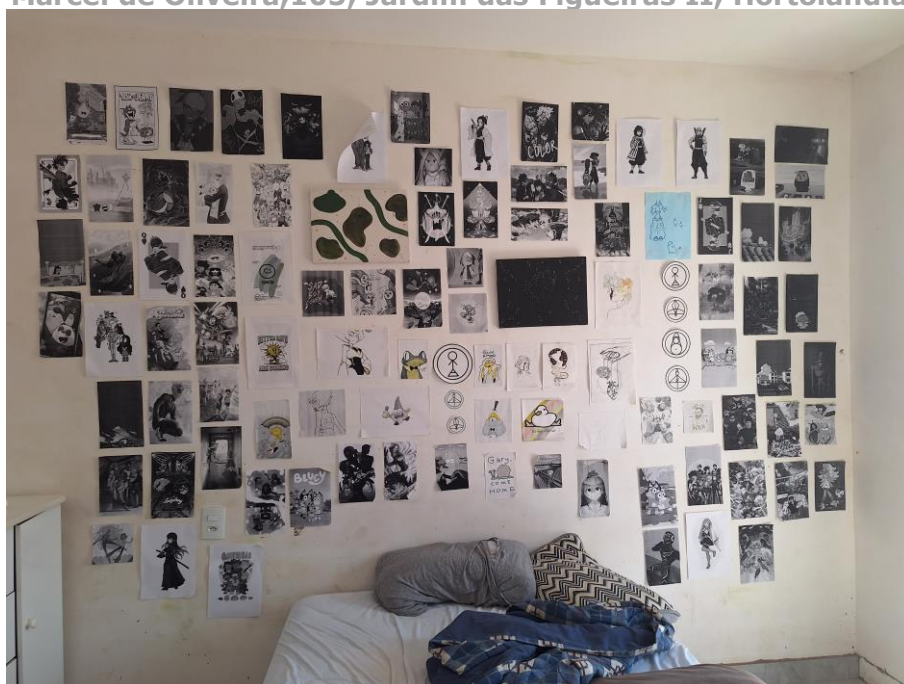
Imagem 77 – Vista Interna – DORMITÓRIO. Paredes em alvenaria / reboco / pintura. Piso cerâmico. Esquadrias em madeira e alumínio. Acesso franqueado pelo Executado.

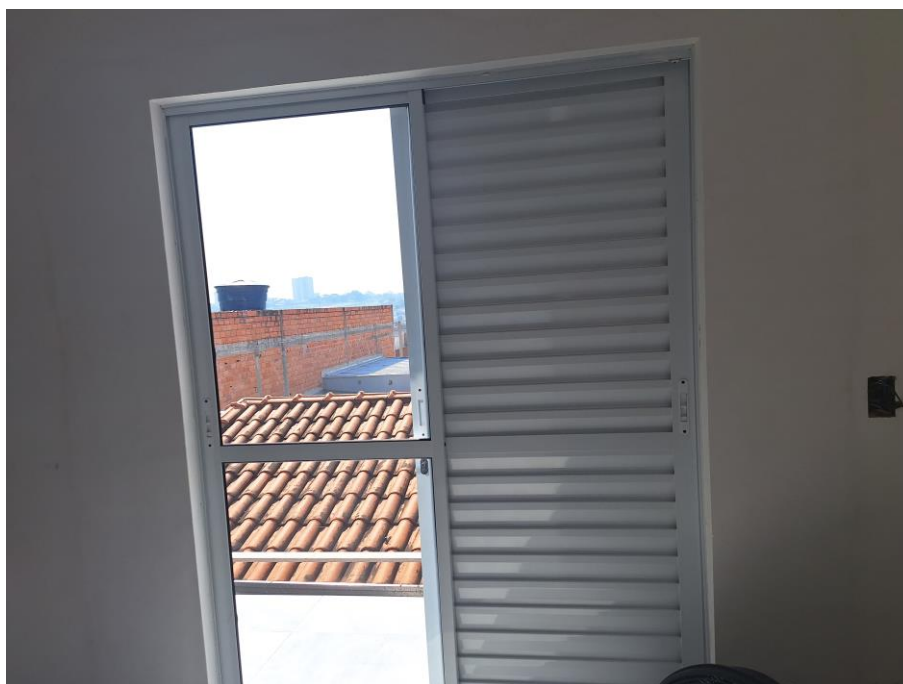
Imagem 78 – Vista Interna – DORMITÓRIO. Vista para porta de acesso à sacada. Paredes em alvenaria / reboco / pintura. Piso cerâmico. Esquadrias em madeira e alumínio. Acesso franqueado pelo Executado.

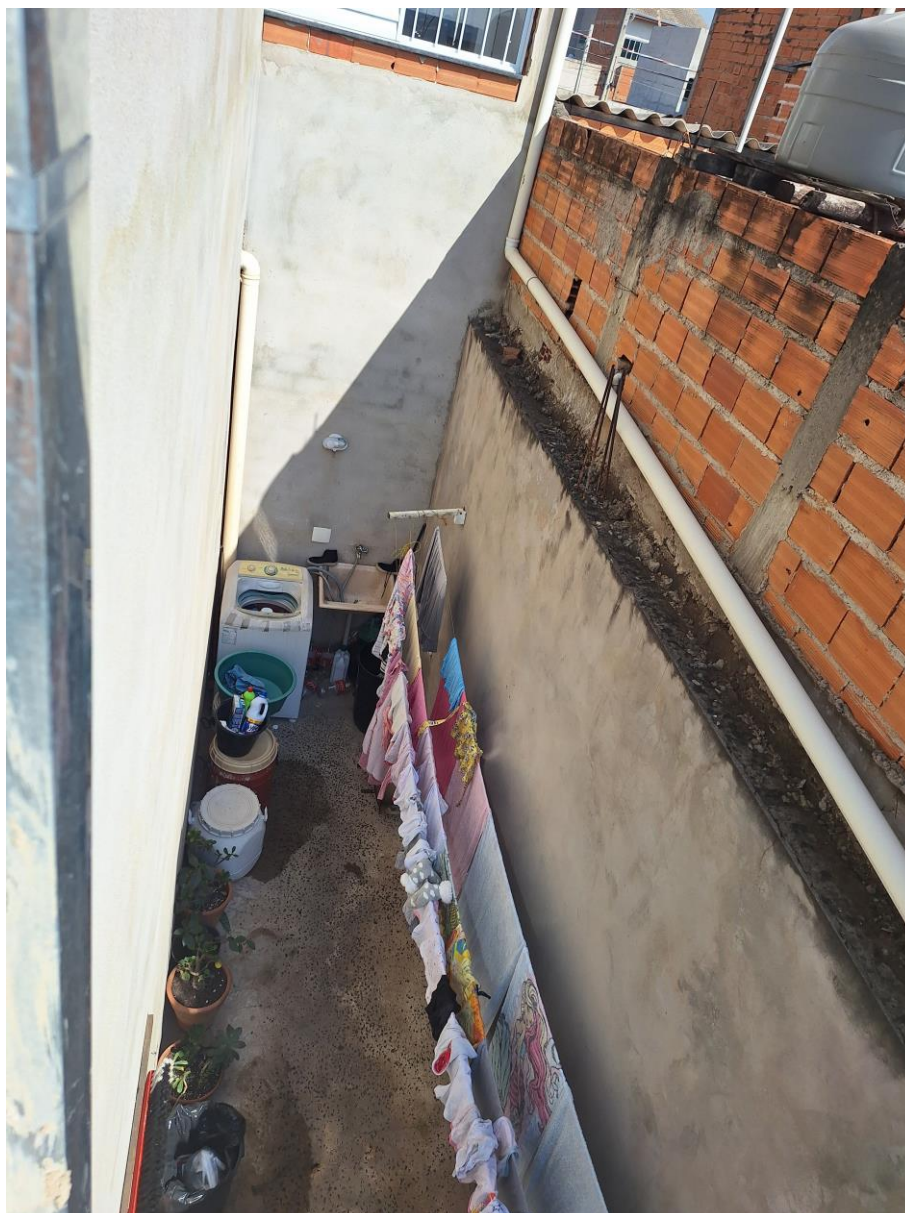
Imagem 80 – Vista Interna – SACADA DORMITÓRIO. Paredes em alvenaria / reboco (obra não finalizada). Piso cerâmico. Esquadrias em madeira e alumínio. Vista para coberturas e área inferior (térreo). Acesso franqueado pelo Executado.

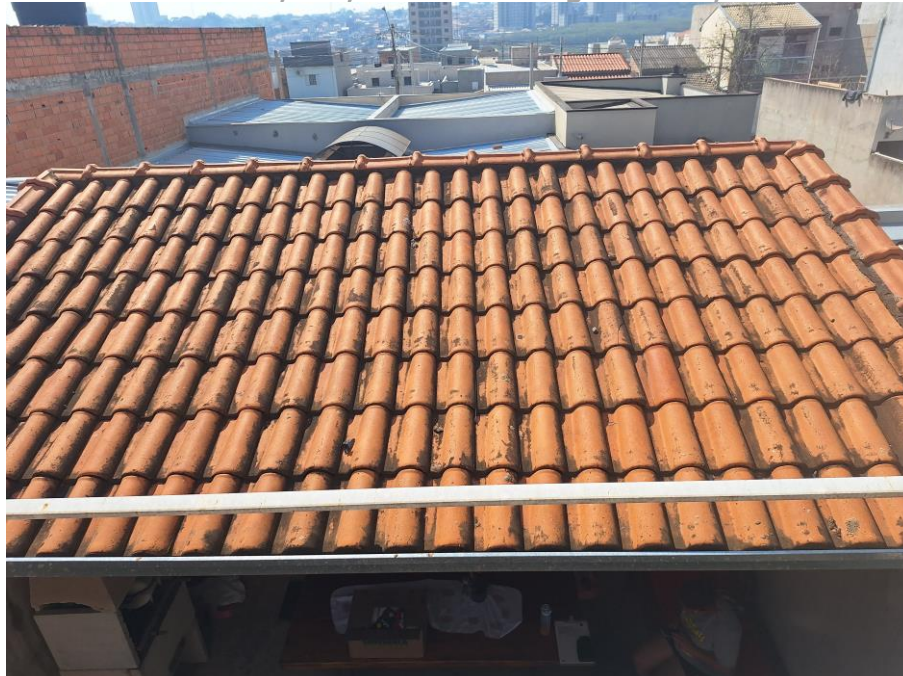
Imagem 82 – Vista Interna – SACADA DORMITÓRIO. Paredes em alvenaria / reboco (obra não finalizada). Piso cerâmico. Esquadrias em madeira e alumínio. Vista para coberturas e área inferior (térreo). Acesso franqueado pelo Executado.

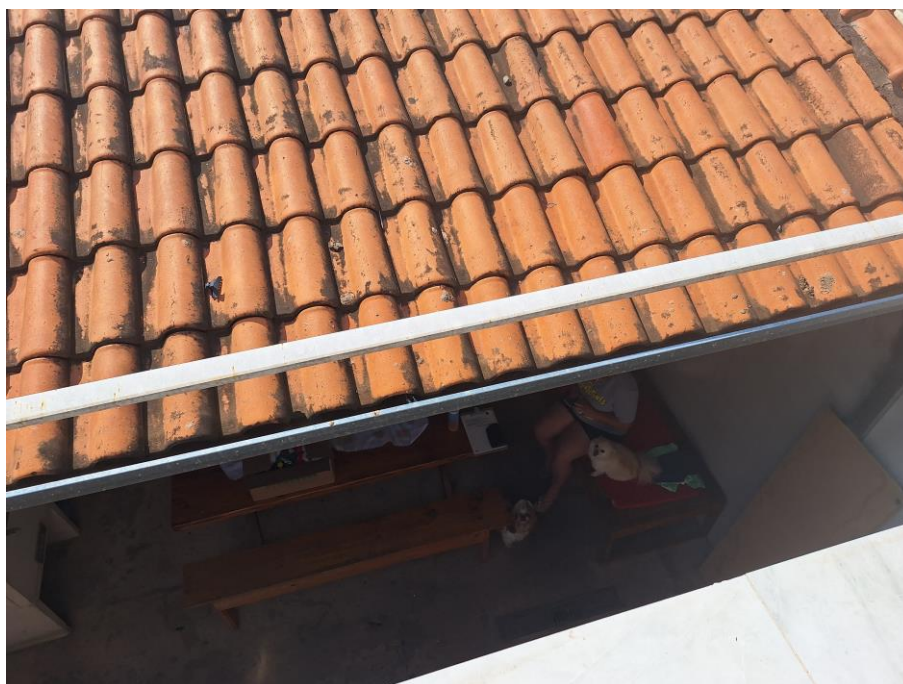
Imagem 83 – Vista Interna – SACADA DORMITÓRIO. Paredes em alvenaria / reboco (obra não finalizada). Piso cerâmico. Esquadrias em madeira e alumínio. Vista para coberturas e área inferior (térreo). Acesso franqueado pelo Executado.

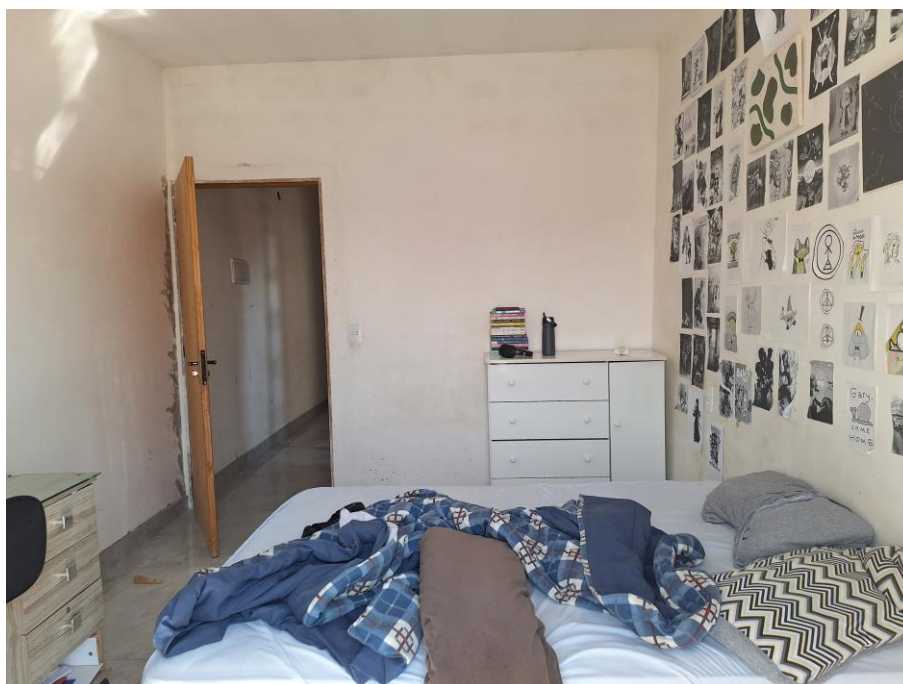
Imagem 84 – Vista Interna – DORMITÓRIO. Vista para porta de acesso à sacada. Paredes em alvenaria / reboco / pintura. Piso cerâmico. Esquadrias em madeira e alumínio. Acesso franqueado pelo Executado.

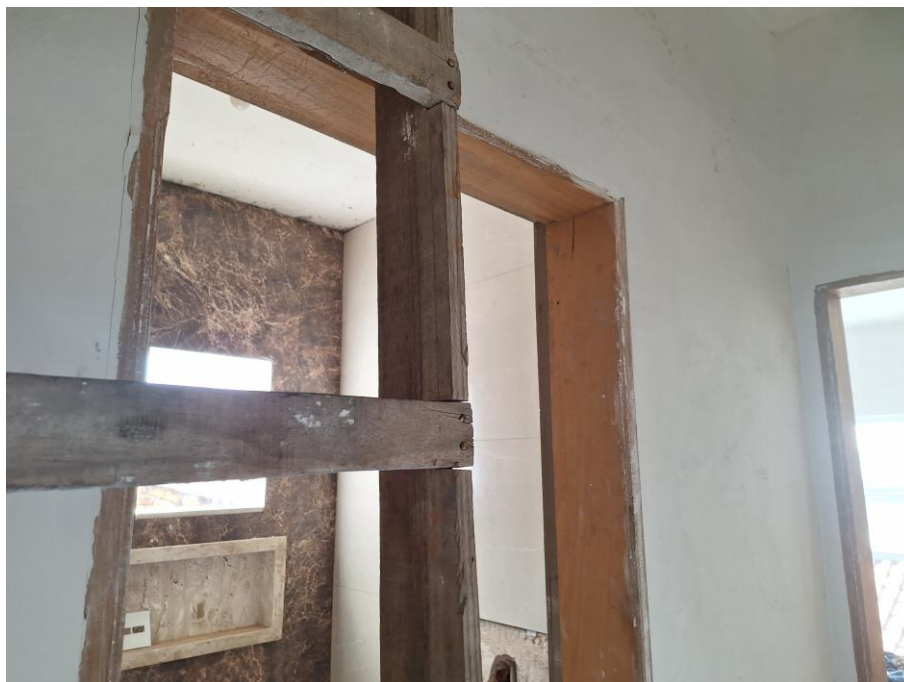
Imagem 86 – Vista Interna – CIRCULAÇÃO. Paredes em alvenaria / reboco / pintura. Piso cerâmico. Esquadrias em madeira. Acesso franqueado pelo Executado.

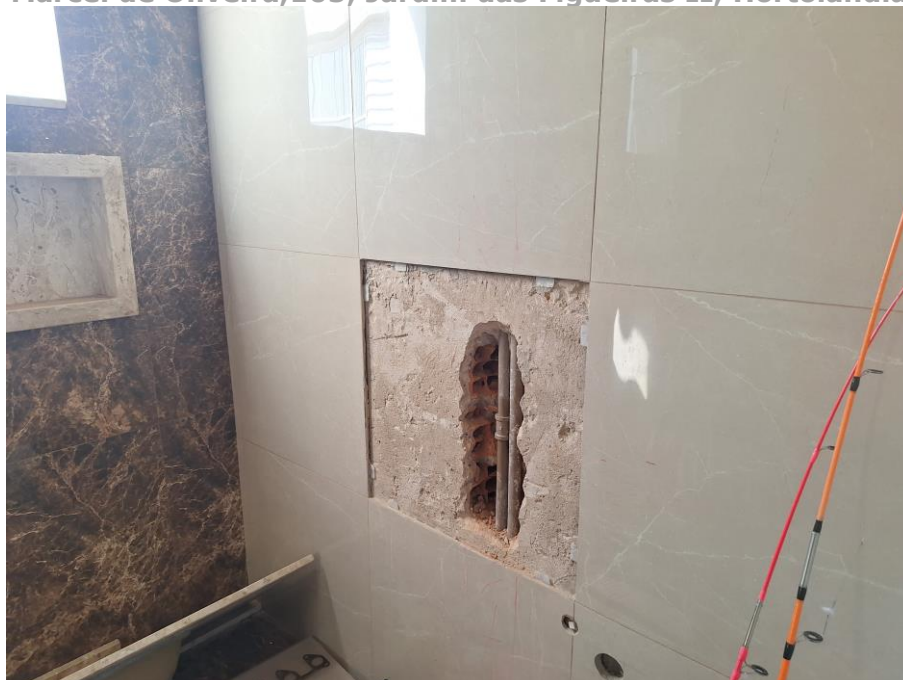
Imagem 89 – Vista Interna – BANHEIRO. Paredes em alvenaria / reboco / revestimento porcelanato. Piso porcelanato. Obra em andamento.

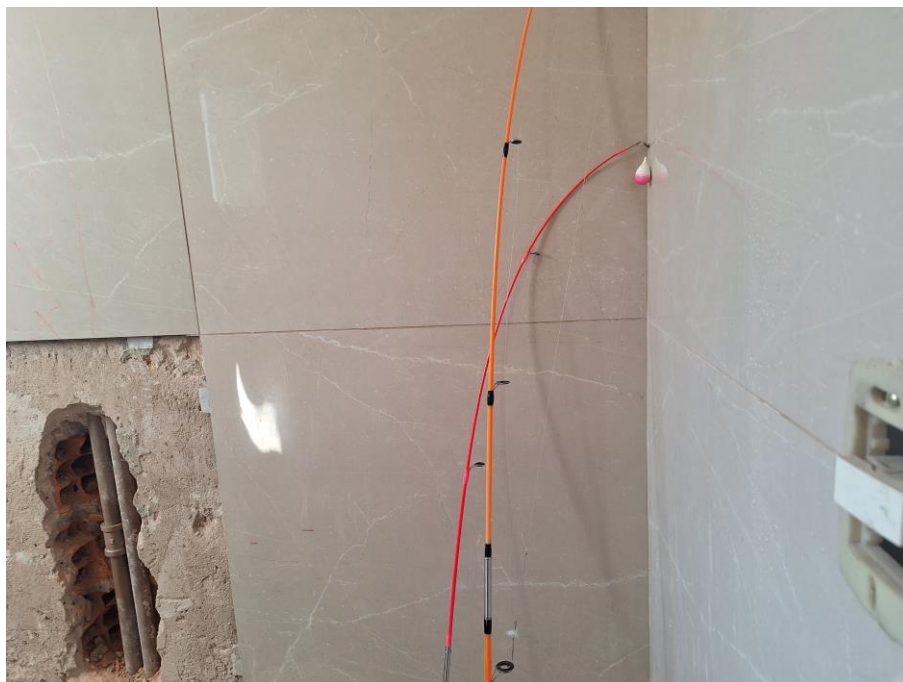
Imagem 90 – Vista Interna – BANHEIRO. Paredes em alvenaria / reboco / revestimento porcelanato. Piso porcelanato. Obra em andamento.

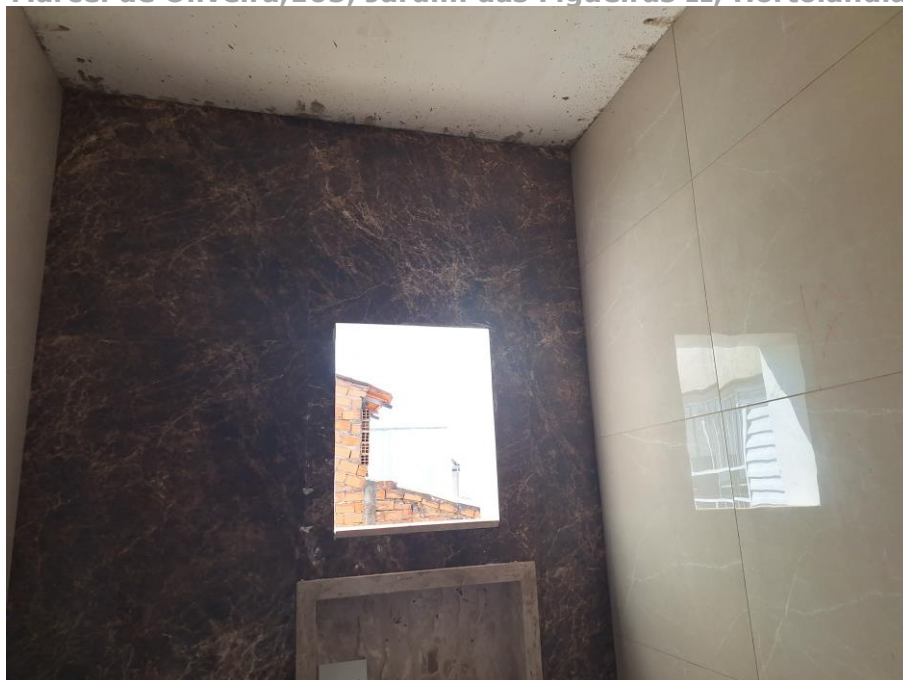
Imagem 91 – Vista Interna – BANHEIRO. Paredes em alvenaria / reboco / revestimento porcelanato. Piso porcelanato. Obra em andamento.

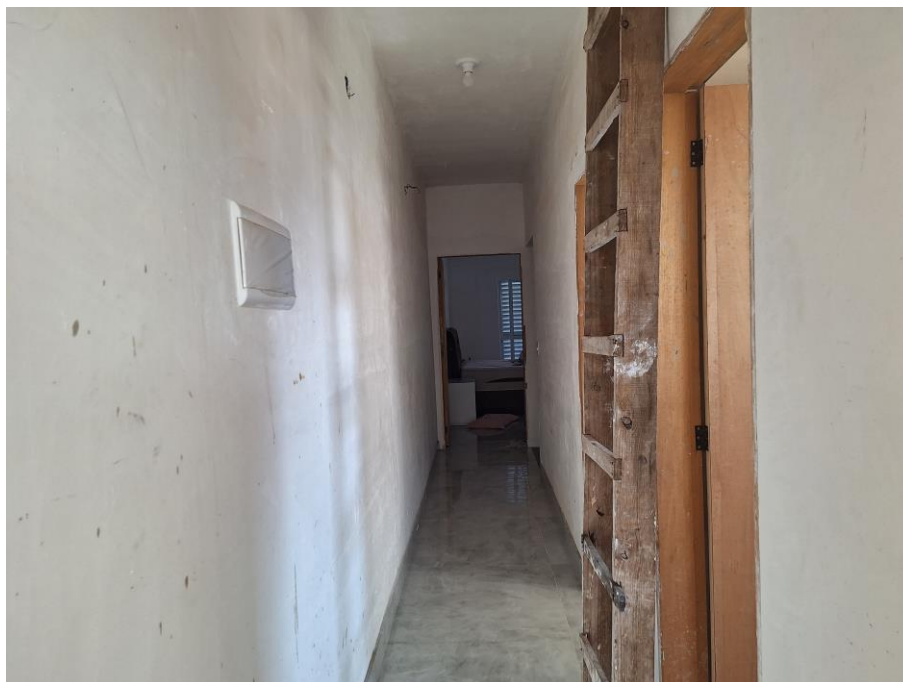
Imagem 92 – Vista Interna – CIRCULAÇÃO. Paredes em alvenaria / reboco / pintura. Piso cerâmico. Esquadrias em madeira. Acesso franqueado pelo Executado.

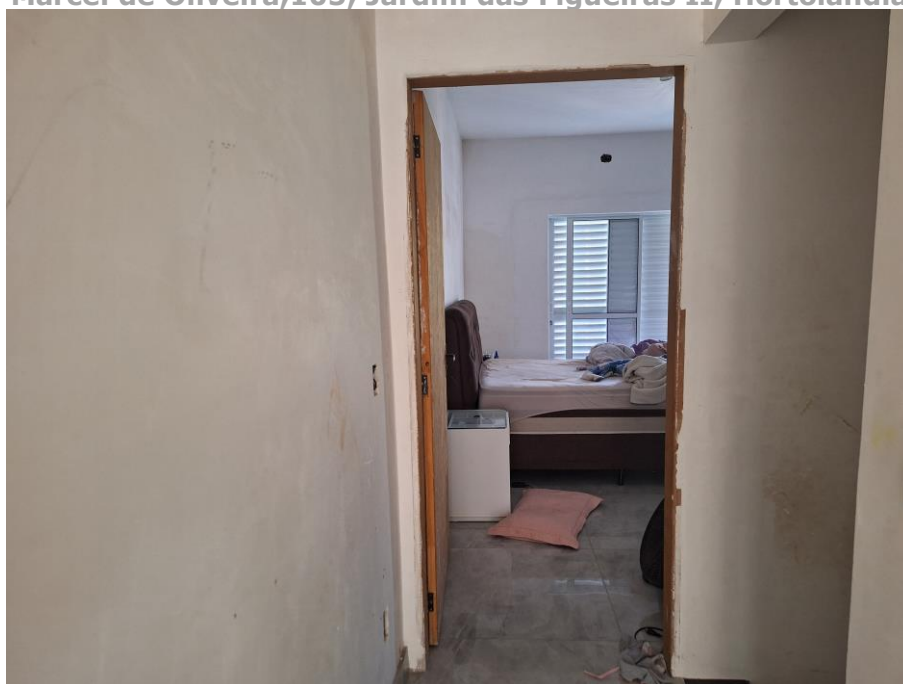
Imagem 93 – Vista Interna – CIRCULAÇÃO. Vista para suíte da residência. Paredes em alvenaria / reboco / pintura. Piso cerâmico. Esquadrias em madeira.

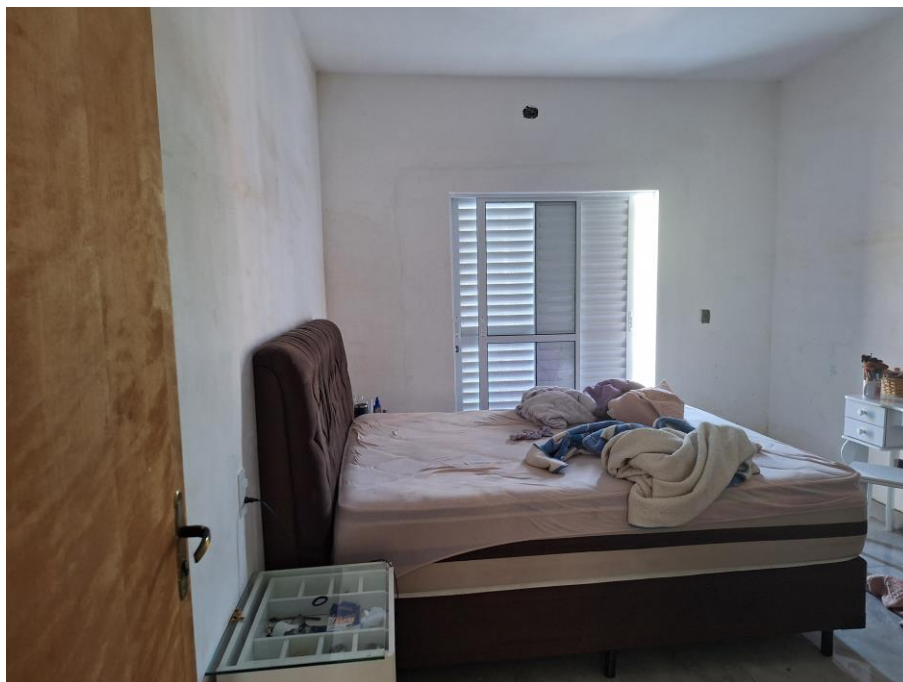
Imagem 94 – Vista Interna – SUÍTE. Paredes em alvenaria / reboco / pintura. Piso cerâmico. Esquadrias em alumínio. Acesso franqueado pelo Executado.

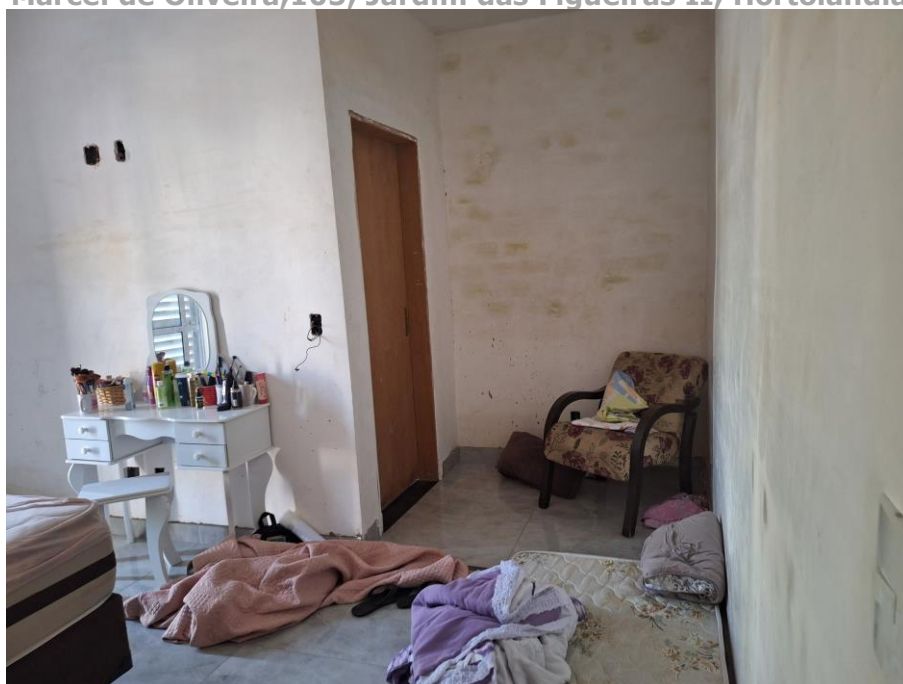
Imagem 95 – Vista Interna – SUÍTE. Paredes em alvenaria / reboco / pintura. Piso cerâmico. Esquadrias em alumínio. Acesso franqueado pelo Executado.

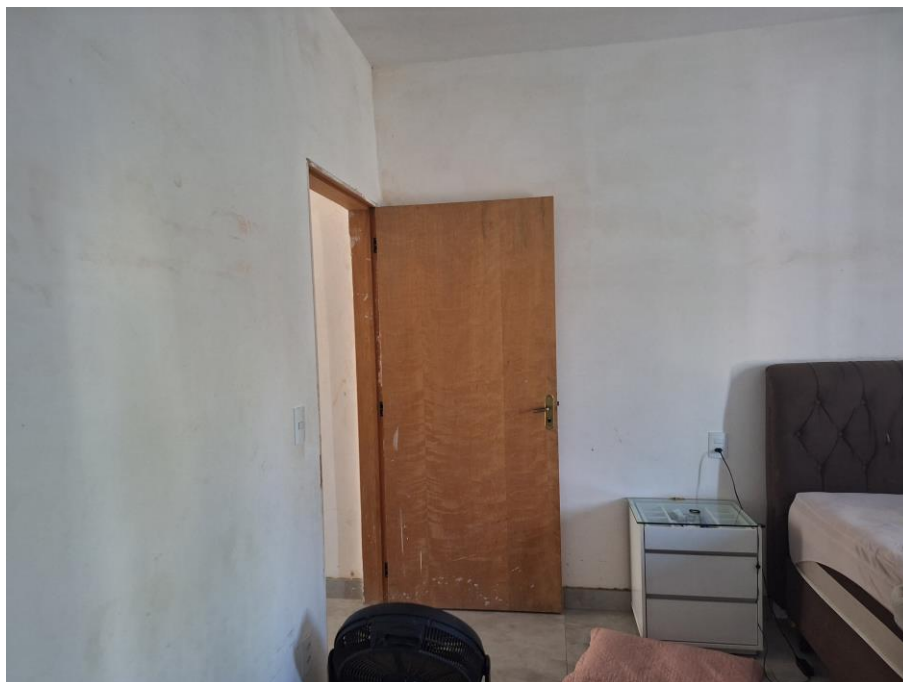
Imagem 96 – Vista Interna – SUÍTE. Paredes em alvenaria / reboco / pintura. Piso cerâmico. Esquadrias em alumínio. Acesso franqueado pelo Executado.

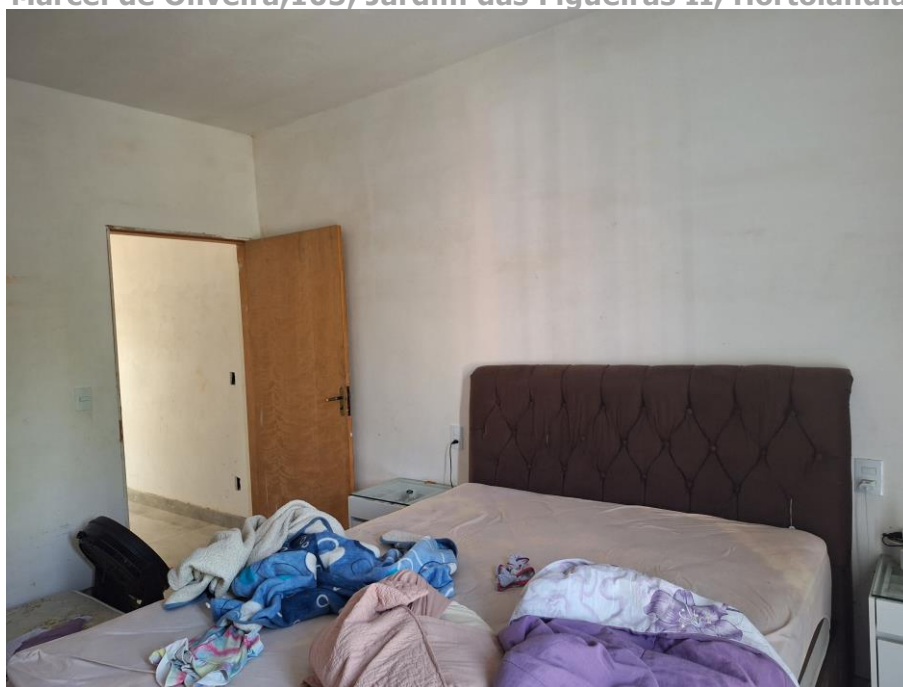
Imagem 97 – Vista Interna – SUÍTE. Paredes em alvenaria / reboco / pintura. Piso cerâmico. Esquadrias em alumínio. Acesso franqueado pelo Executado.

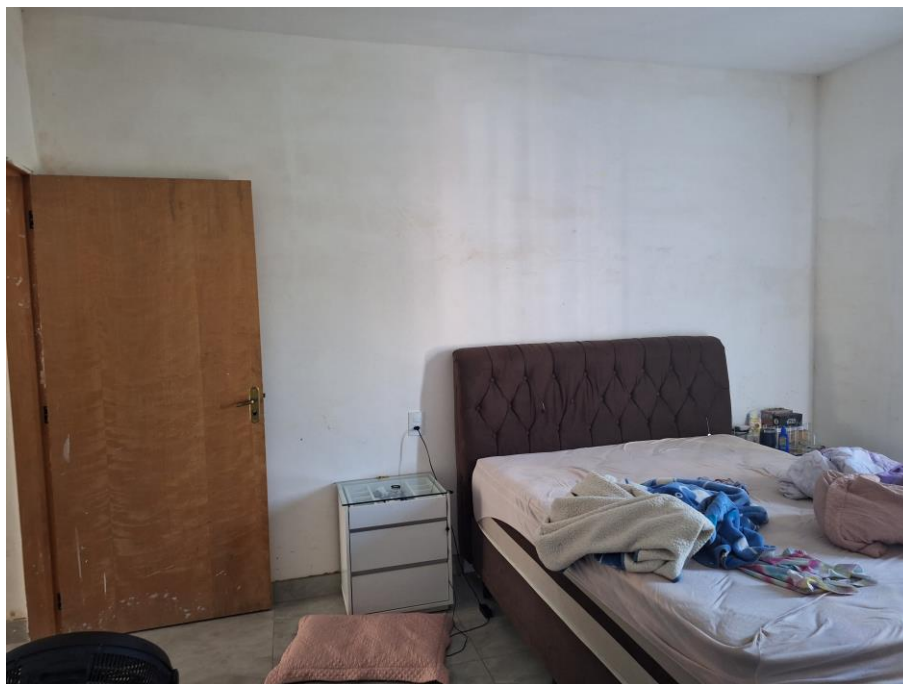
Imagem 98 – Vista Interna – SUÍTE. Paredes em alvenaria / reboco / pintura. Piso cerâmico. Esquadrias em alumínio. Acesso franqueado pelo Executado.

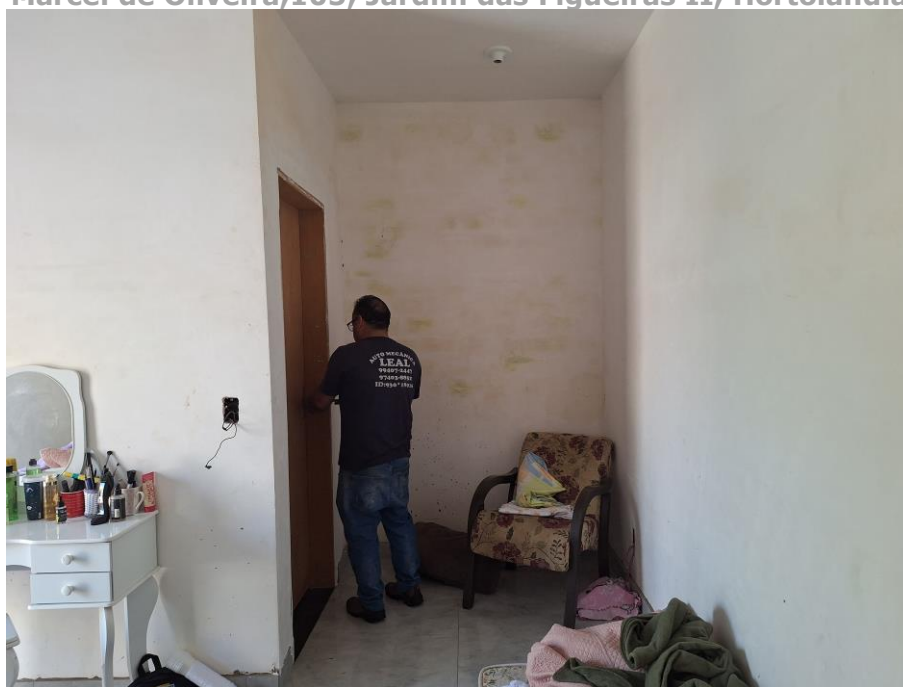
Imagem 99 – Vista Interna – SUÍTE. Vista para hall de acesso ao banheiro da suíte. Paredes em alvenaria / reboco / pintura. Piso cerâmico. Esquadrias em alumínio. Acesso franqueado pelo Executado.

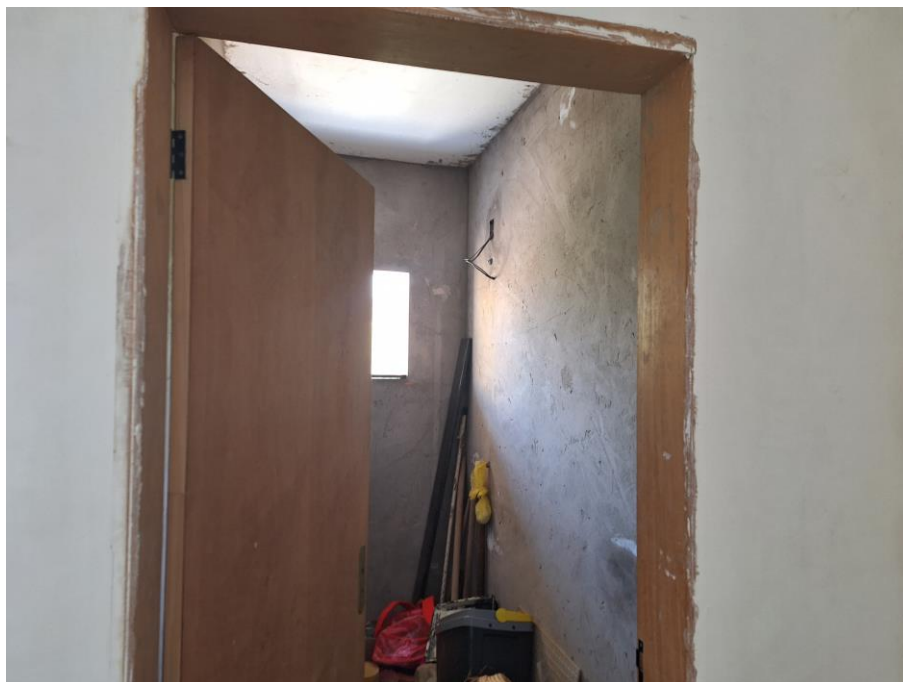
Imagem 100 – Vista Interna – SUÍTE. Vista para porta de acesso ao banheiro da suíte.

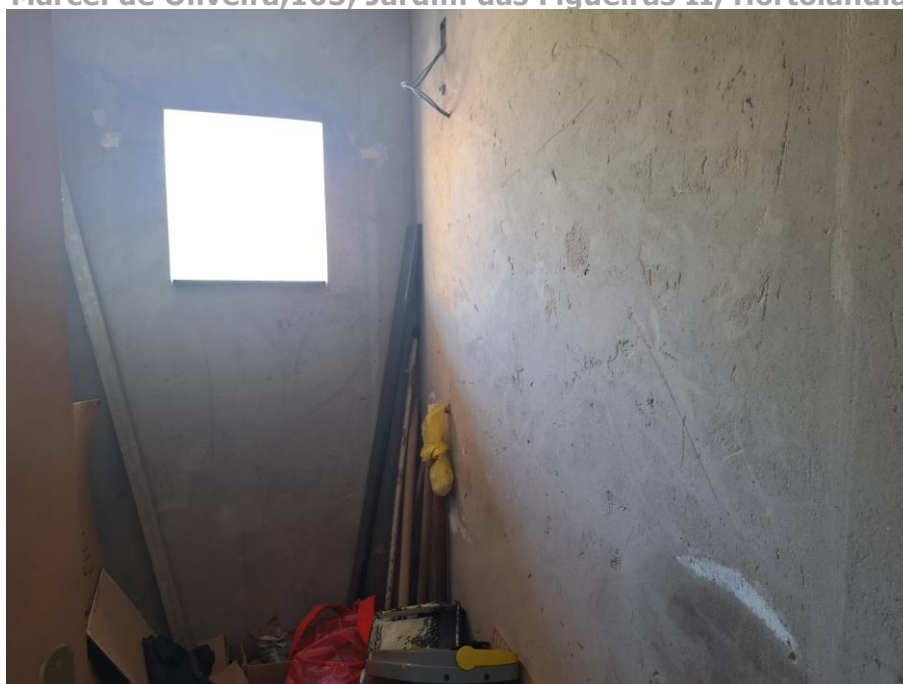
Imagem 101 – Vista Interna – BANHEIRO DA SUÍTE. Paredes em alvenaria / reboco. Piso cimentado (contrapiso). Obra em andamento.

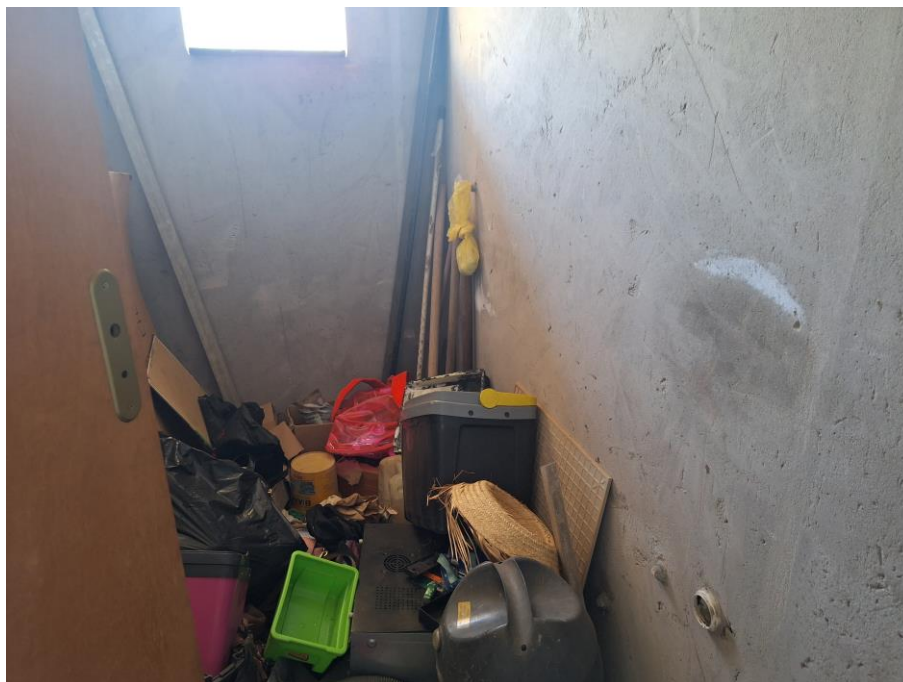
Imagem 102 – Vista Interna – BANHEIRO DA SUÍTE. Paredes em alvenaria / reboco. Piso cimentado (contrapiso). Obra em andamento. Acesso franqueado pelo Executado.

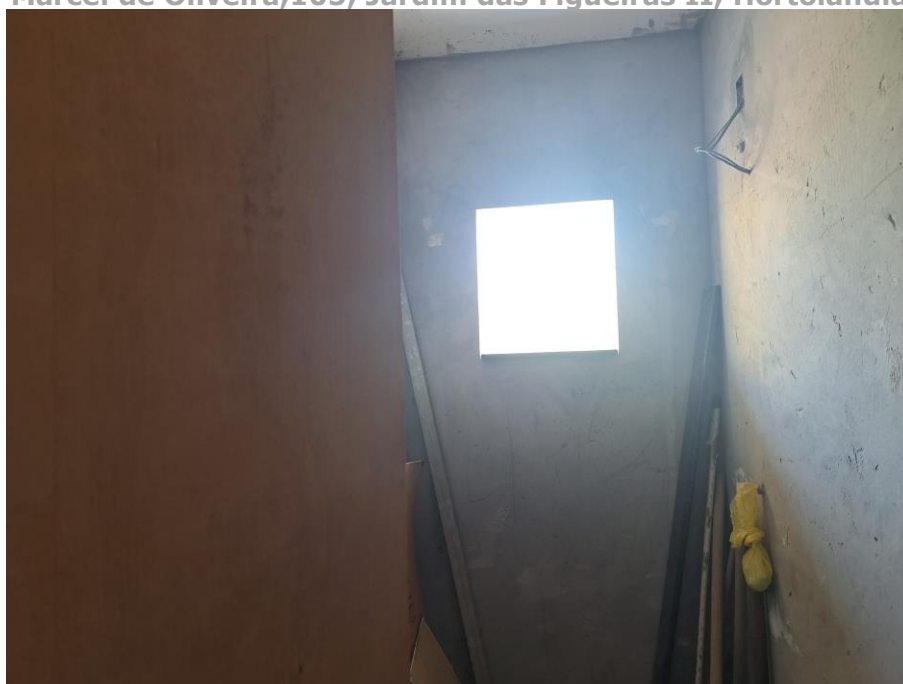
Imagem 103 – Vista Interna – BANHEIRO DA SUÍTE. Paredes em alvenaria / reboco. Piso cimentado (contrapiso). Obra em andamento. Acesso franqueado pelo Executado.

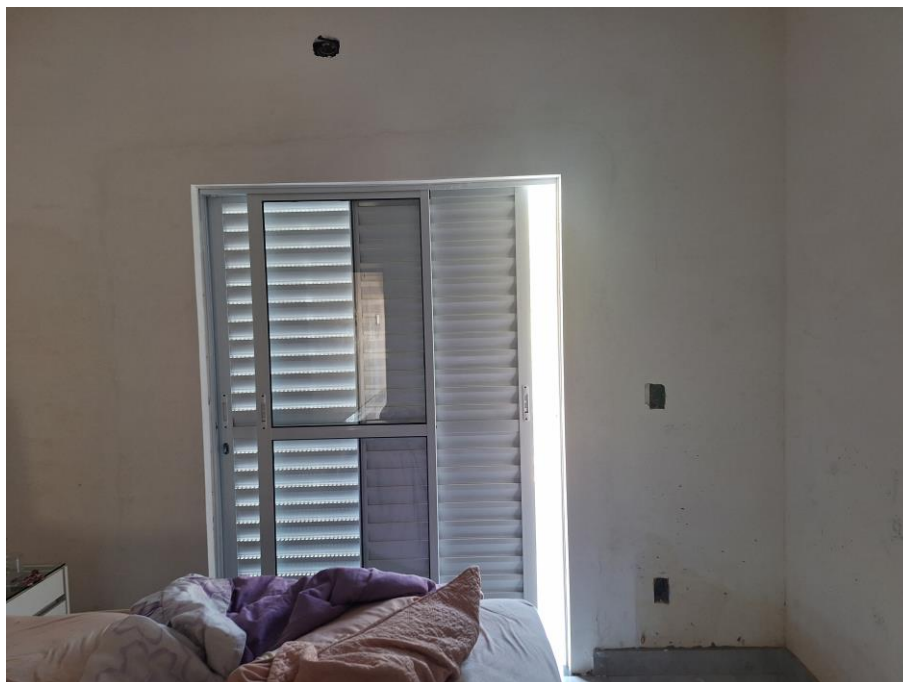
Imagem 104 – Vista Interna – SUÍTE. Vista para porta de acesso à sacada da suíte. Paredes em alvenaria / reboco / pintura. Piso cerâmico. Esquadrias em alumínio. Acesso franqueado pelo Executado.
