Processo Digital N°: **0008006-27.2019.8.26.0229**

Classe – Assunto: Cumprimento de Sentença – Interpretação/Revisão de Contrato

LAUDO TÉCNICO

O imóvel enfocado situa-se na **Rua Marcel de Oliveira, nº 105, Jardim das Figueiras II**, situado em **HORTOLÂNDIA/SP**, Lote nº 10, Quadra F, Loteamento Jardim das Figueiras II.

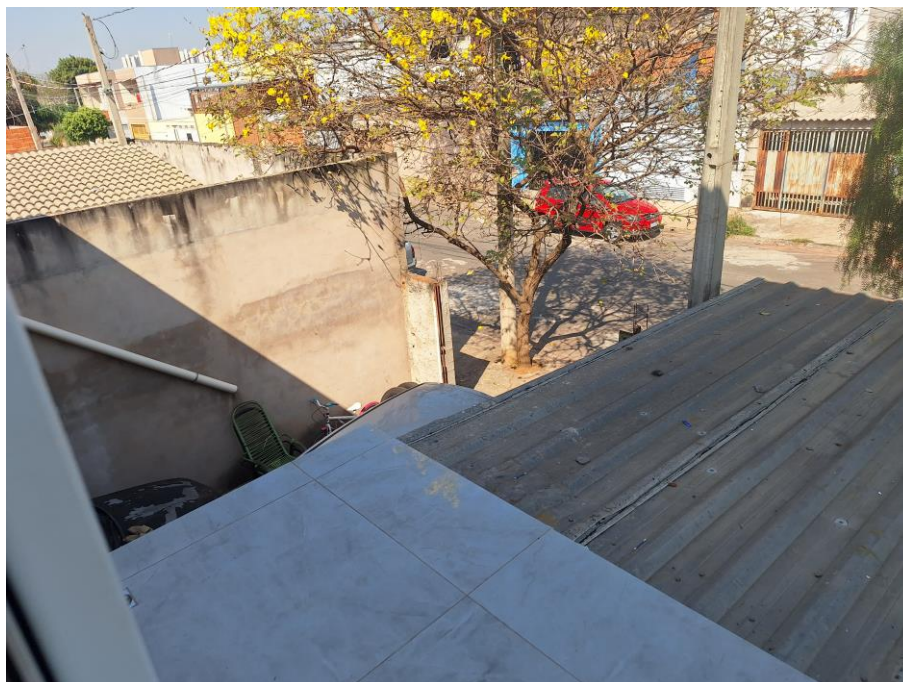
**Imagem 106 – Vista Interna – SACADA. Sacada da suíte. Piso porcelanato. (Obra não finalizada).
Vista para coberturas e áreas do piso inferior (térreo).
Acesso franqueado pelo Executado.**

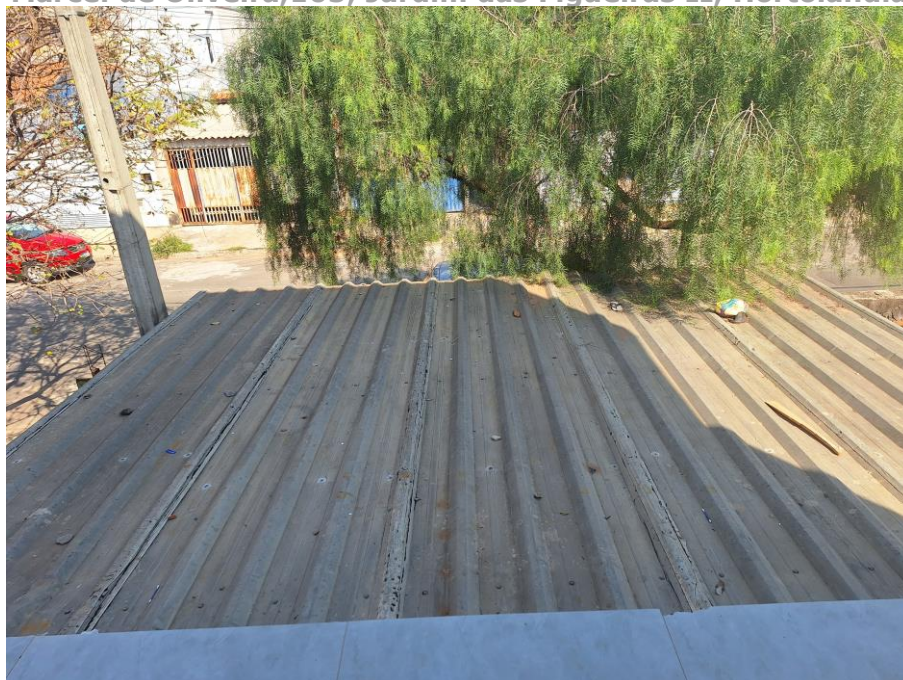
**Imagem 107 – Vista Interna – SACADA. Sacada da suíte. Piso porcelanato. (Obra não finalizada).
Vista para coberturas e áreas do piso inferior (térreo).
Acesso franqueado pelo Executado.**

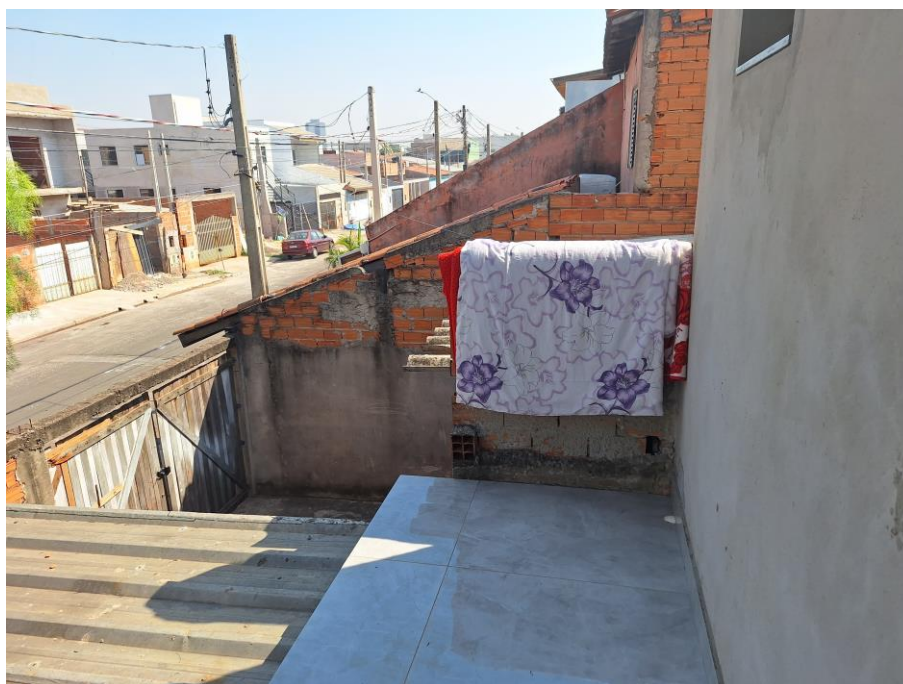
**Imagem 108 – Vista Interna – SACADA. Sacada da suíte. Piso porcelanato. (Obra não finalizada).
Vista para coberturas e áreas do piso inferior (térreo).
Acesso franqueado pelo Executado.**

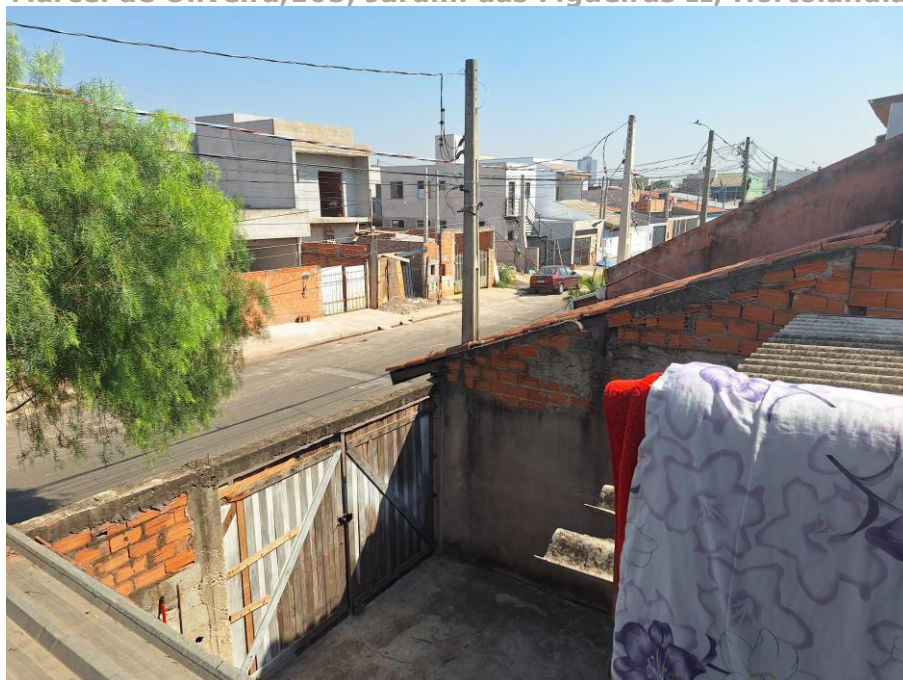
**Imagem 109 – Vista Interna – SACADA. Sacada da suíte. Piso porcelanato. (Obra não finalizada).
Vista para coberturas e áreas do piso inferior (térreo).
Acesso franqueado pelo Executado.**

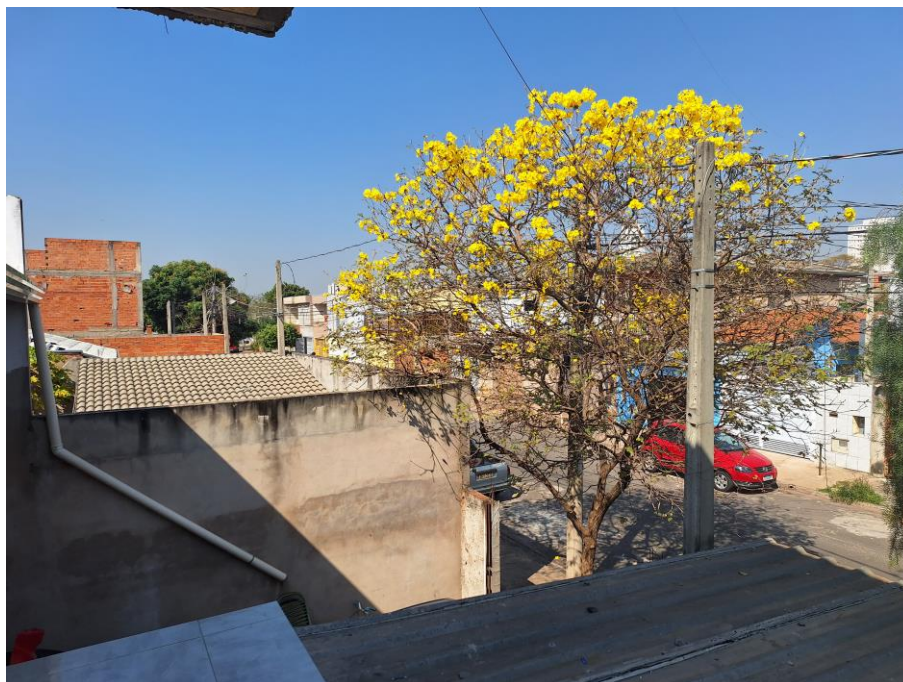
**Imagem 110 – Vista Interna – SACADA. Sacada da suíte. Piso porcelanato. (Obra não finalizada).
Vista para coberturas e áreas do piso inferior (térreo).
Acesso franqueado pelo Executado.**
