Processo Digital N°: **0002695-89.2018.8.26.0229**

# LAUDO TÉCNICO

Trata-se de uma residência - habitação, situada Rua Rio das Contas, nº 161, Jardim Interlagos, Hortolândia/SP. A edificação pode ser considerada uma construção de CATEGORIA MÉDIO, conforme a classificação do IBAPE/SP, e encontra-se em situação habitável e sendo utilizada, na ocasião da Vistoria, por família que nela residem.

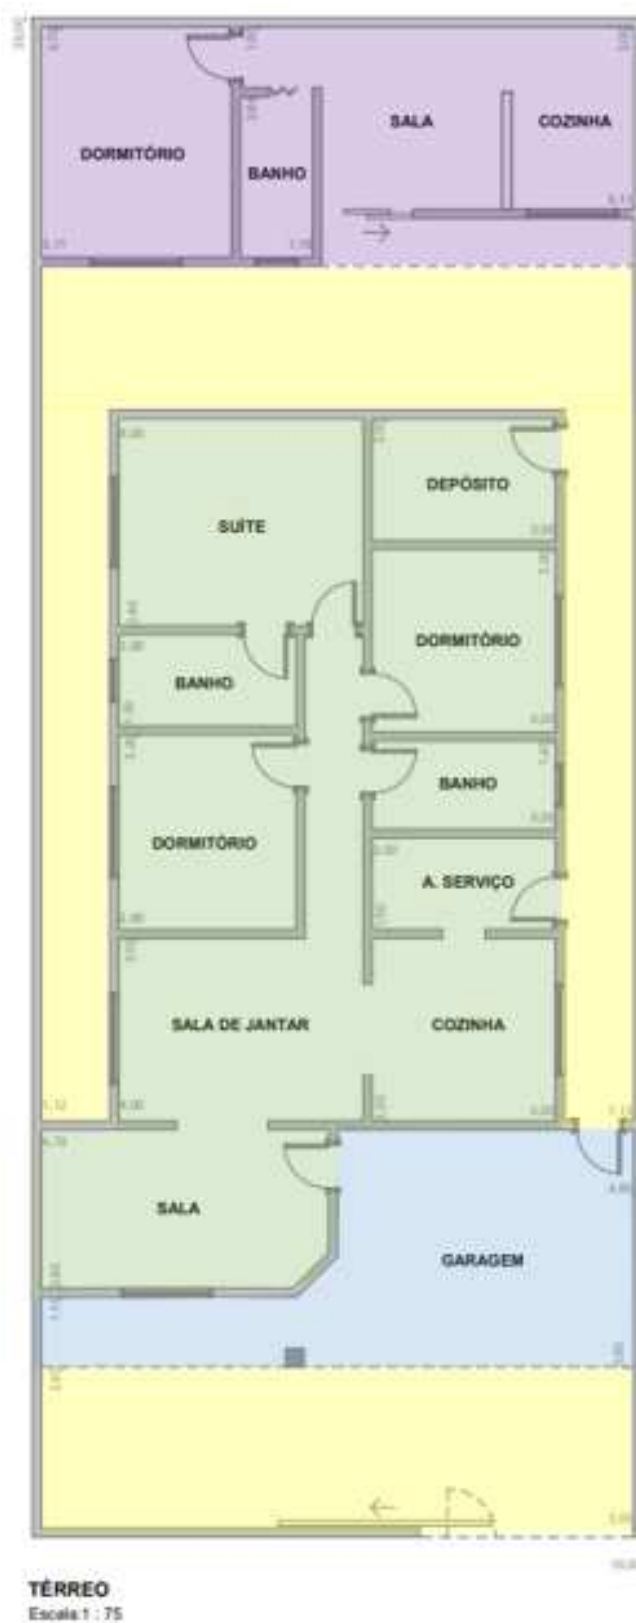
**Imagem 08 – Croqui / Planta da edificação – Elaborada pelo Signatário e considerando os dados coletados “in loco”.**

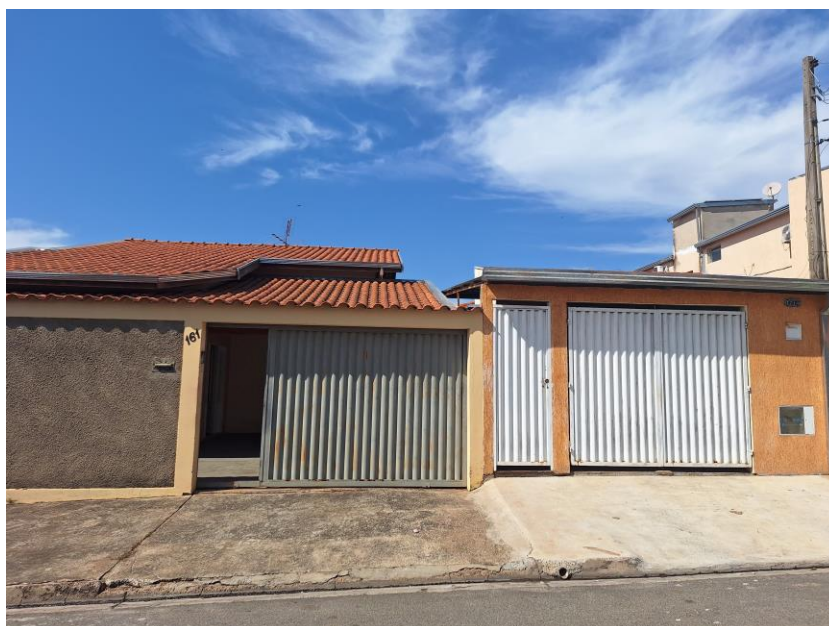
**Imagem 10 – Vista Externa – Fachada principal verificada durante a DILIGÊNCIA / VISTORIA, pela PERÍCIA DO JUÍZO no local apontado nos autos. Trabalhos durante a VISTORIA / DILIGÊNCIA sendo acompanhados pelos representantes do EXECUTADO. Acesso franqueado pelo EXECUTADO.**

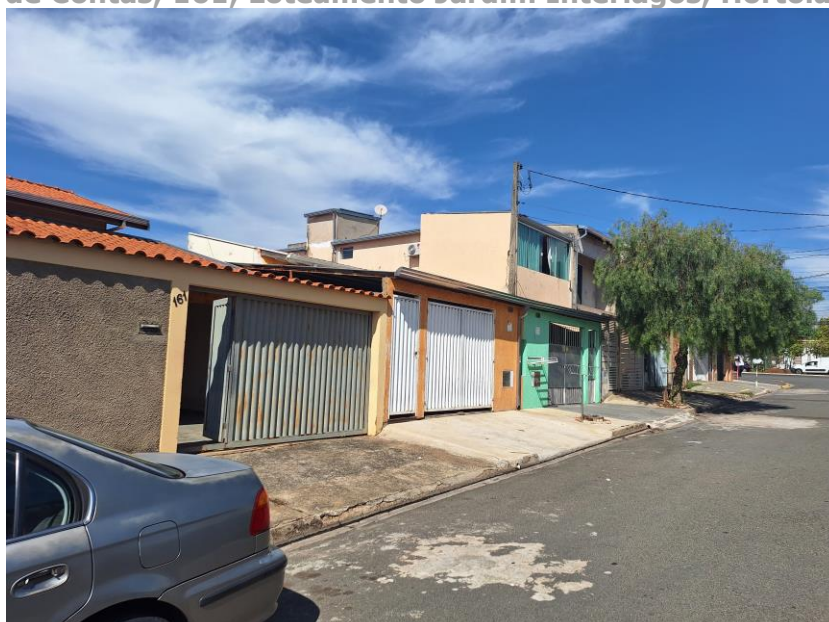
**Imagem 11 – Vista Externa – Fachada principal verificada durante a DILIGÊNCIA / VISTORIA, pela PERÍCIA DO JUÍZO no local apontado nos autos. Trabalhos durante a VISTORIA / DILIGÊNCIA sendo acompanhados pelos representantes do EXECUTADO. Acesso franqueado pelo EXECUTADO.**

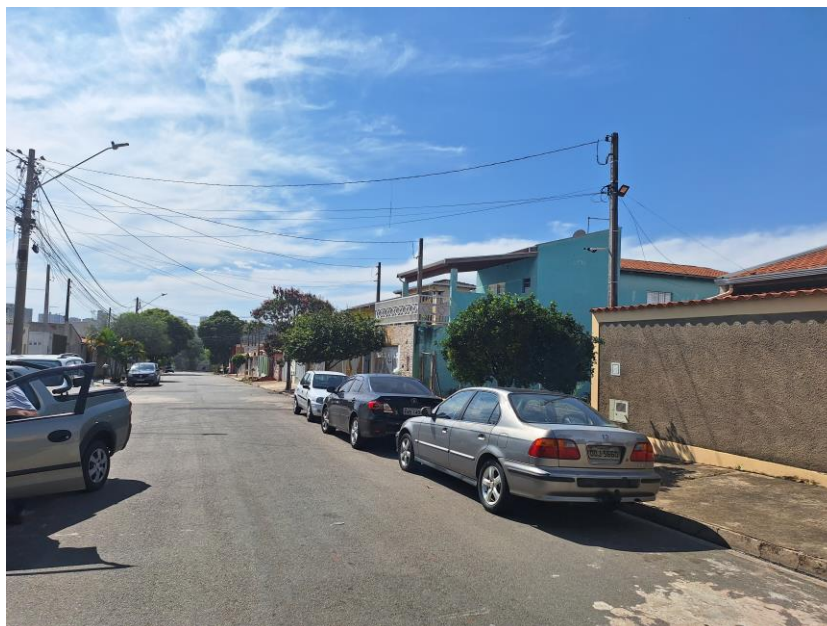
**Imagem 12 – Vista Externa – Fachada principal verificada durante a DILIGÊNCIA / VISTORIA, pela PERÍCIA DO JUÍZO no local apontado nos autos. Trabalhos durante a VISTORIA / DILIGÊNCIA sendo acompanhados pelos representantes do EXECUTADO. Acesso franqueado pelo EXECUTADO.**

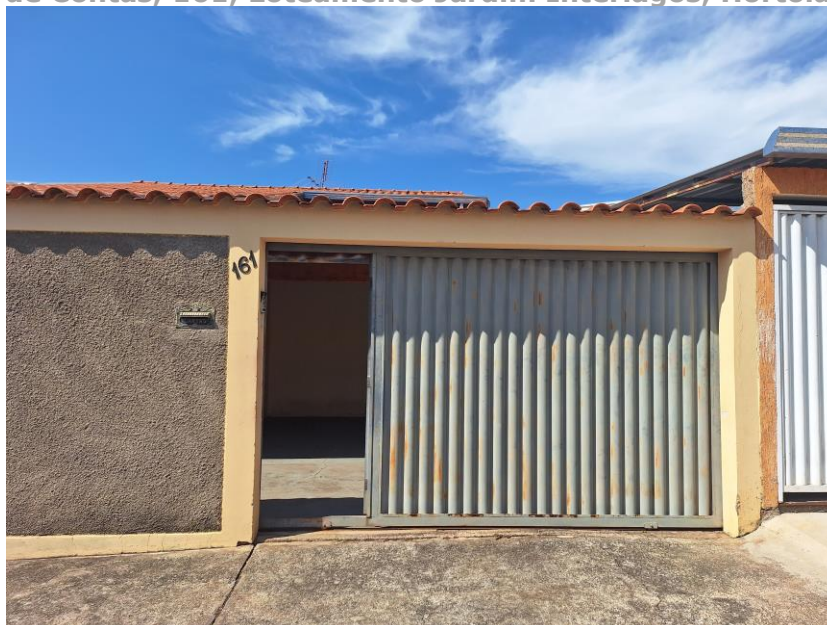
**Imagem 13 – Vista Externa – Fachada principal verificada durante a DILIGÊNCIA / VISTORIA, pela PERÍCIA DO JUÍZO no local apontado nos autos. Trabalhos durante a VISTORIA / DILIGÊNCIA sendo acompanhados pelos representantes do EXECUTADO. Acesso franqueado pelo EXECUTADO.**

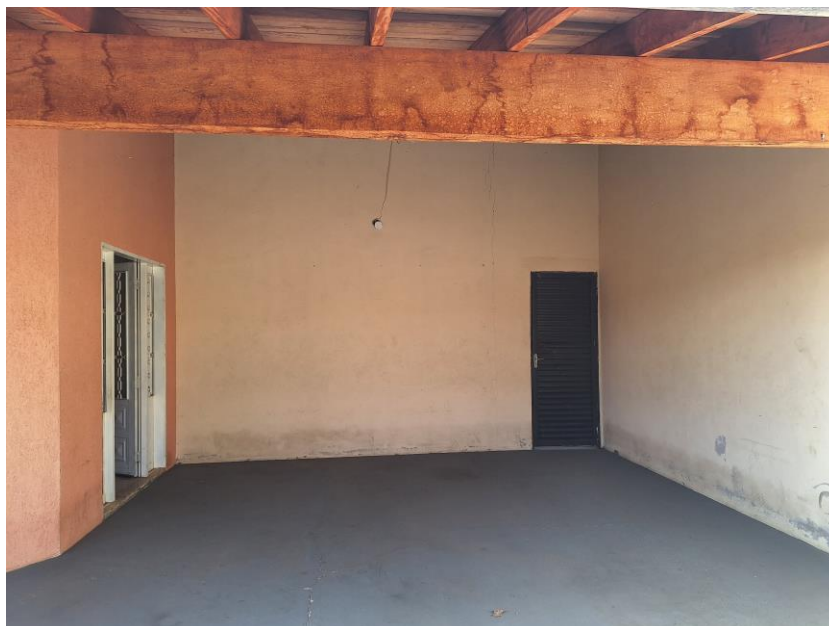
**Imagem 14 – Vista Interna – GARAGEM. Vista para garagem da residência. Muros em alvenaria. Paredes em alvenaria / reboco / pintura. Esquadrias em alumínio. Piso cimentado. Cobertura cerâmica com estrutura de madeira.**

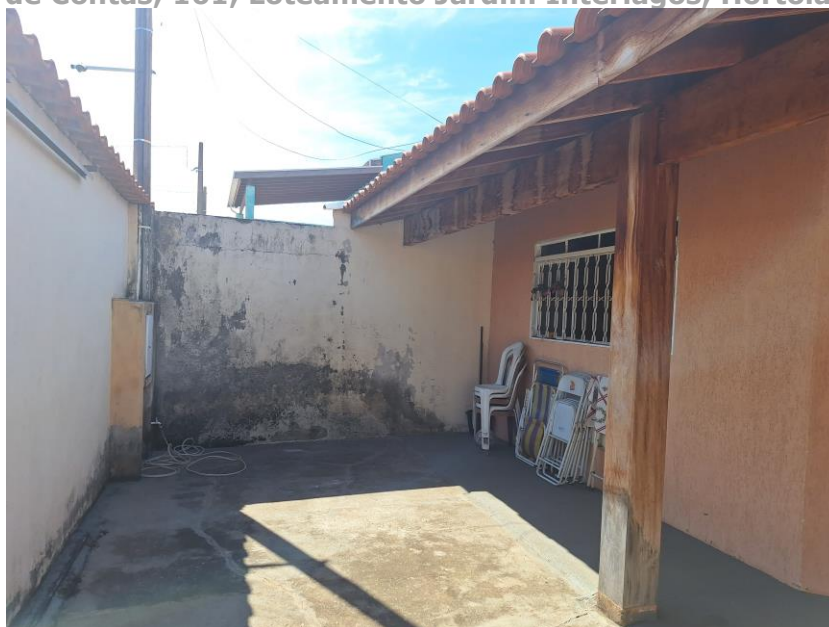
**Imagem 15 – Vista Interna – GARAGEM. Vista para garagem da residência. Muros em alvenaria. Paredes em alvenaria / reboco / pintura. Esquadrias em alumínio. Piso cimentado. Cobertura cerâmica com estrutura de madeira.**

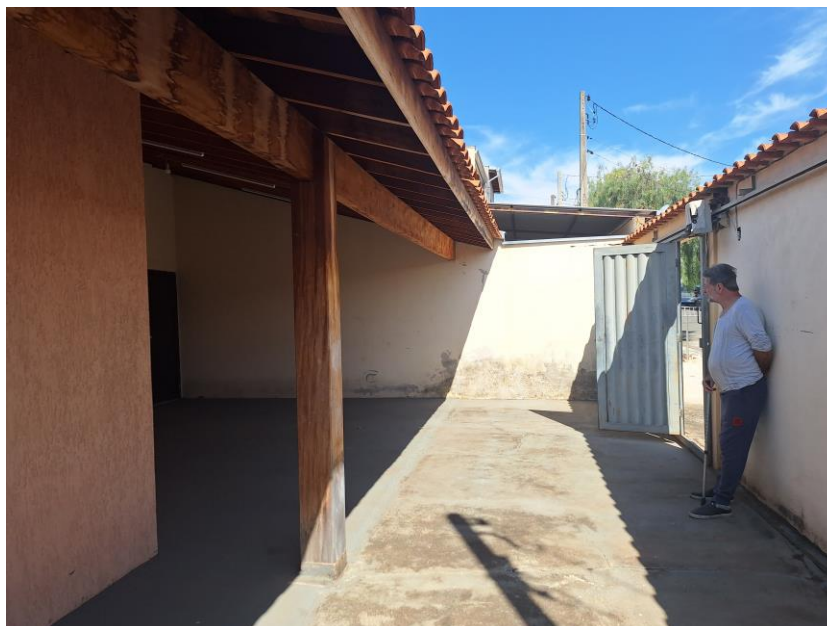
**Imagem 16 – Vista Interna – GARAGEM. Vista para garagem da residência. Muros em alvenaria. Paredes em alvenaria / reboco / pintura. Esquadrias em alumínio. Piso cimentado. Cobertura cerâmica com estrutura de madeira.**

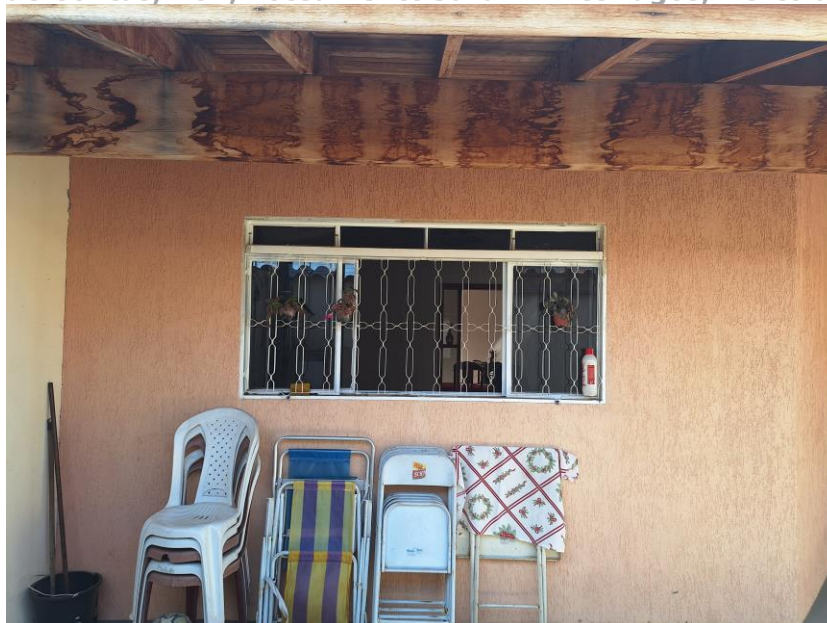
**Imagem 17 – Vista Interna – GARAGEM. Vista para garagem da residência. Muros em alvenaria. Paredes em alvenaria / reboco / pintura. Esquadrias em alumínio. Piso cimentado. Cobertura cerâmica com estrutura de madeira.**

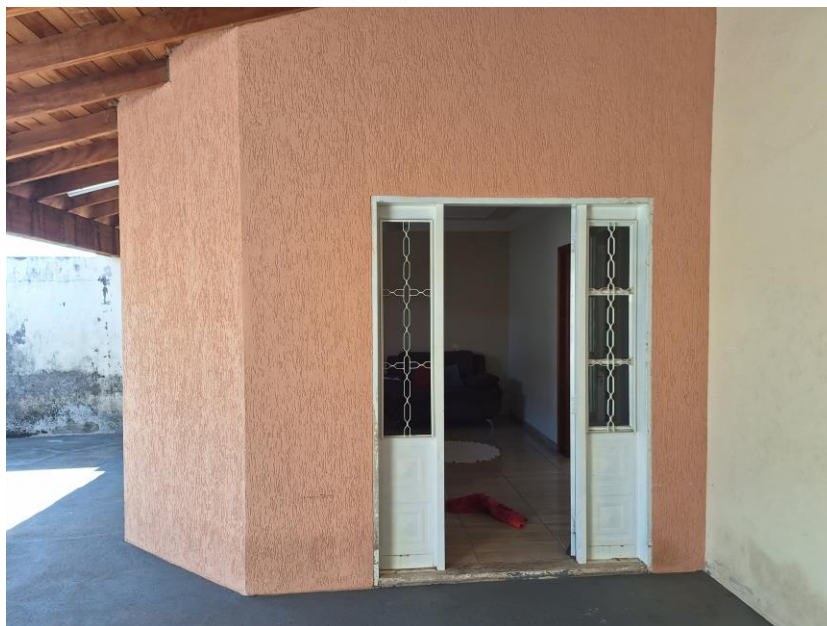
**Imagem 18 – Vista Interna – GARAGEM. Vista para garagem da residência. Muros em alvenaria. Paredes em alvenaria / reboco / pintura. Esquadrias em alumínio. Piso cimentado. Cobertura cerâmica com estrutura de madeira.**

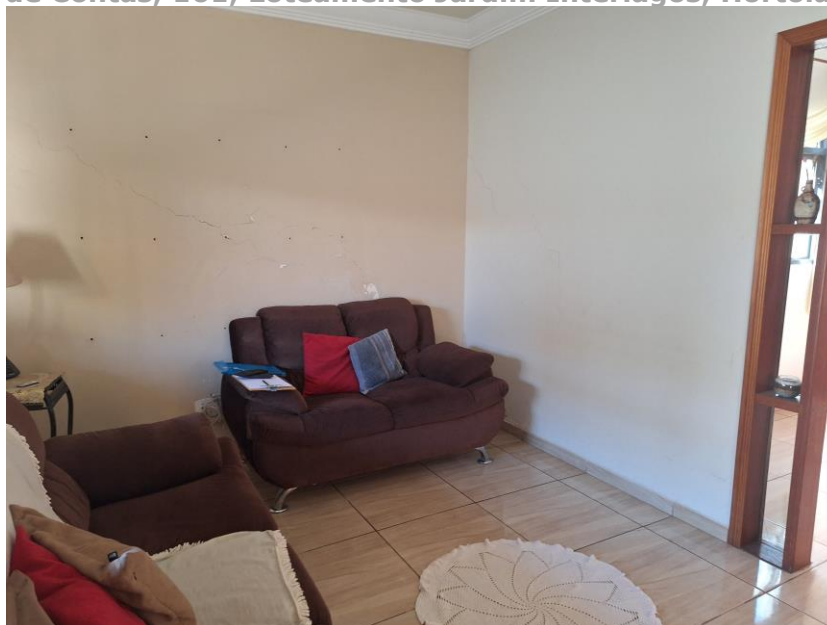
**Imagem 19 – Vista Interna – SALA ESTAR. Vista para sala de estar da residência. Paredes em alvenaria / reboco / pintura. Piso com revestimento cerâmico. Esquadria em madeira.**

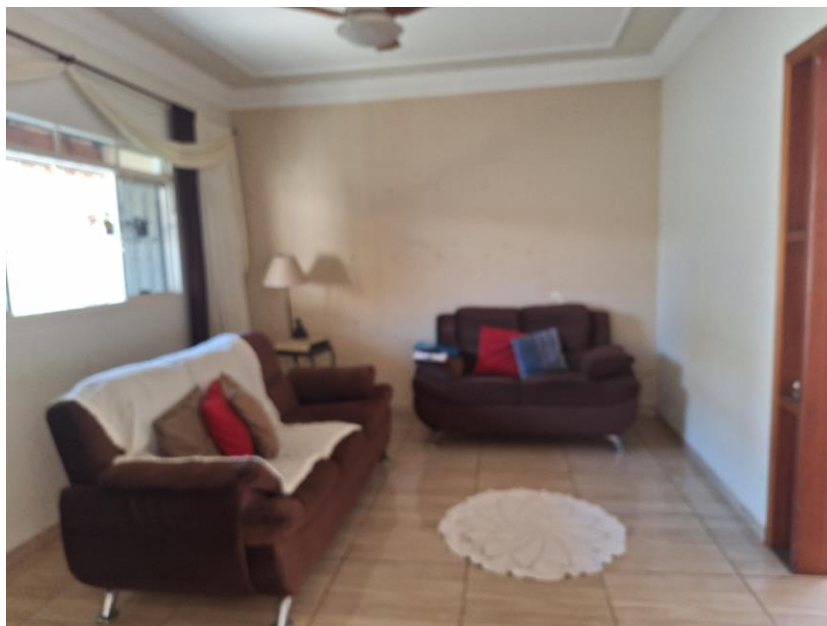
**Imagem 20 – Vista Interna – SALA ESTAR. Vista para sala de estar da residência. Paredes em alvenaria / reboco / pintura. Piso com revestimento cerâmico. Esquadria em madeira. Acesso franqueado pelo EXECUTADO.**

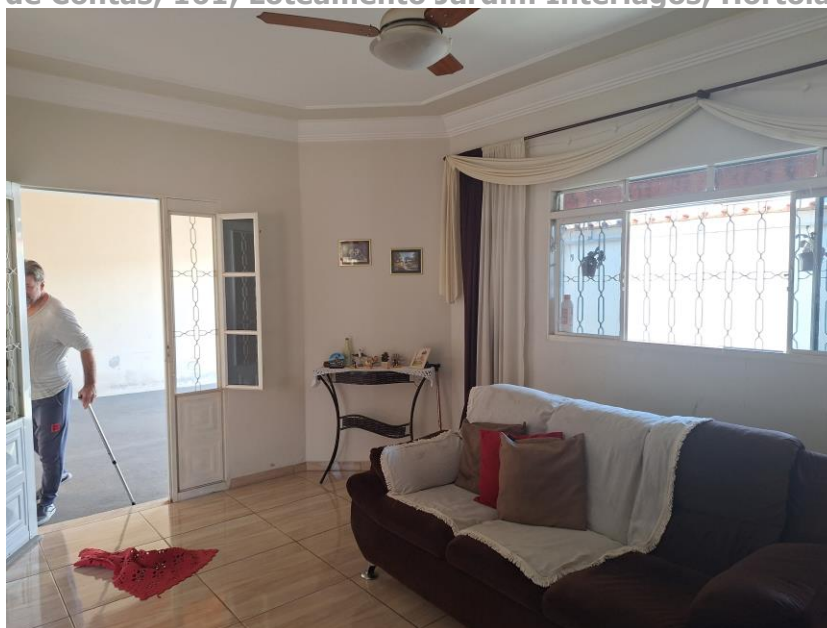
**Imagem 21 – Vista Interna – SALA ESTAR. Vista para sala de estar da residência. Paredes em alvenaria / reboco / pintura. Piso com revestimento cerâmico. Esquadria em alumínio. Acesso franqueado pelo EXECUTADO.**

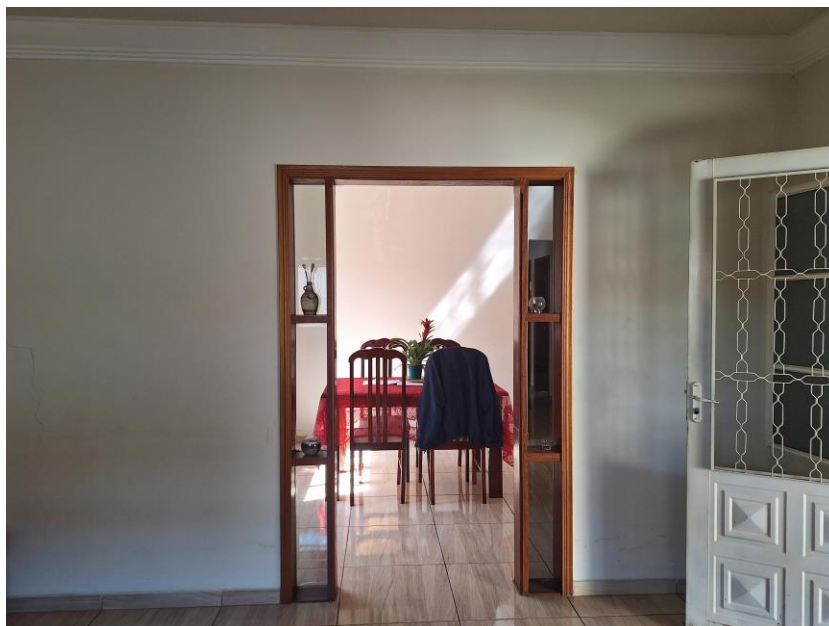
**Imagem 22 – Vista Interna – SALA ESTAR. Vista para sala de estar da residência. Paredes em alvenaria / reboco / pintura. Piso com revestimento cerâmico. Esquadria em madeira e alumínio. Acesso franqueado pelo EXECUTADO.**

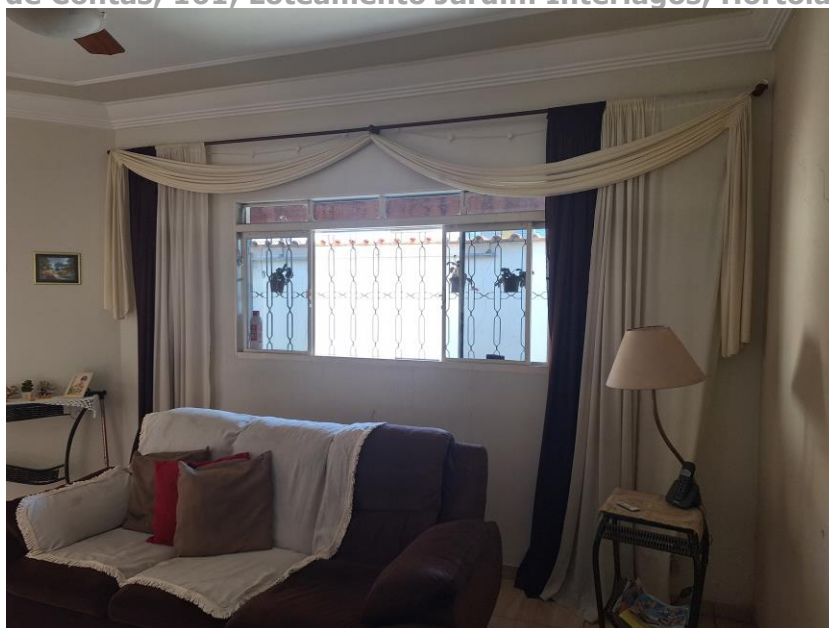
**Imagem 23 – Vista Interna – SALA ESTAR. Vista para sala de estar da residência. Paredes em alvenaria / reboco / pintura. Piso com revestimento cerâmico. Esquadria em madeira e alumínio. Acesso franqueado pelo EXECUTADO.**

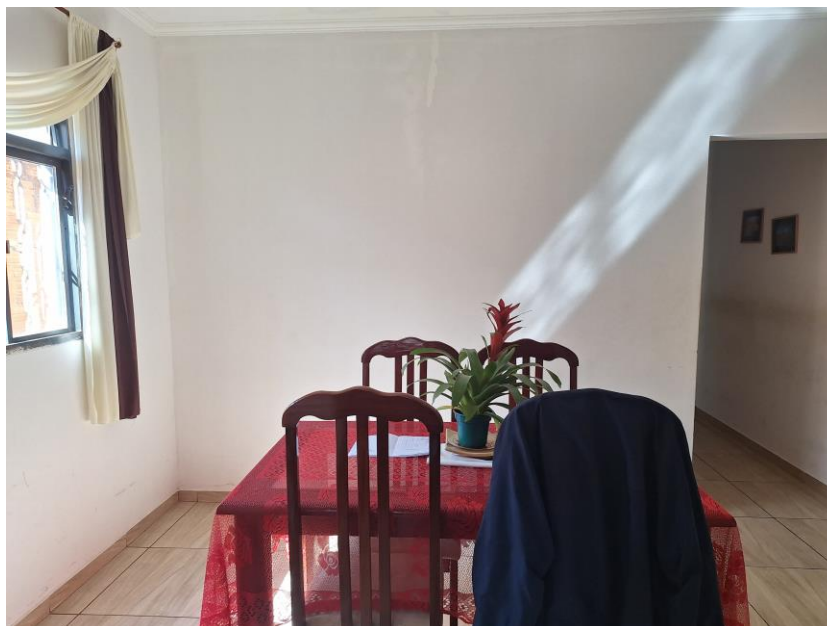
**Imagem 24 – Vista Interna – SALA DE JANTAR. Vista para sala de jantar da residência. Paredes em alvenaria / reboco / pintura. Piso com revestimento cerâmico. Esquadria em madeira e alumínio. Acesso franqueado pelo EXECUTADO.**

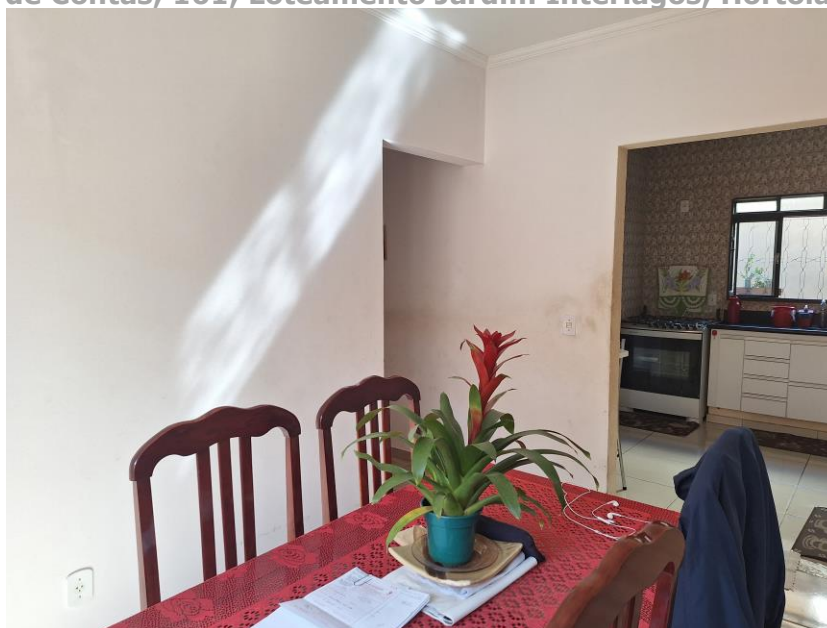
**Imagem 25 – Vista Interna – SALA DE JANTAR. Vista para sala de jantar da residência. Paredes em alvenaria / reboco / pintura. Piso com revestimento cerâmico. Esquadria em madeira e alumínio. Acesso franqueado pelo EXECUTADO.**

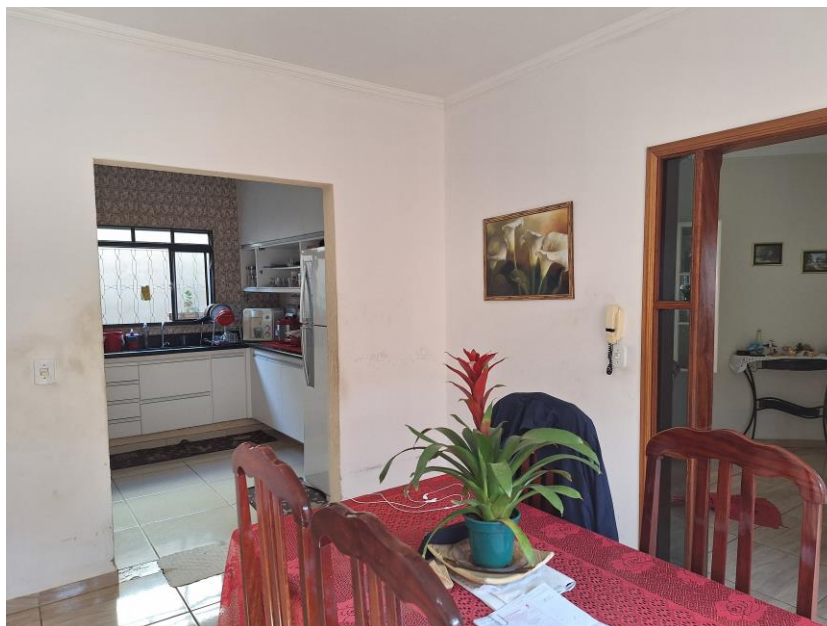
**Imagem 26 – Vista Interna – SALA DE JANTAR. Vista para sala de jantar da residência. Paredes em alvenaria / reboco / pintura. Piso com revestimento cerâmico. Esquadria em madeira e alumínio. Acesso franqueado pelo EXECUTADO.**

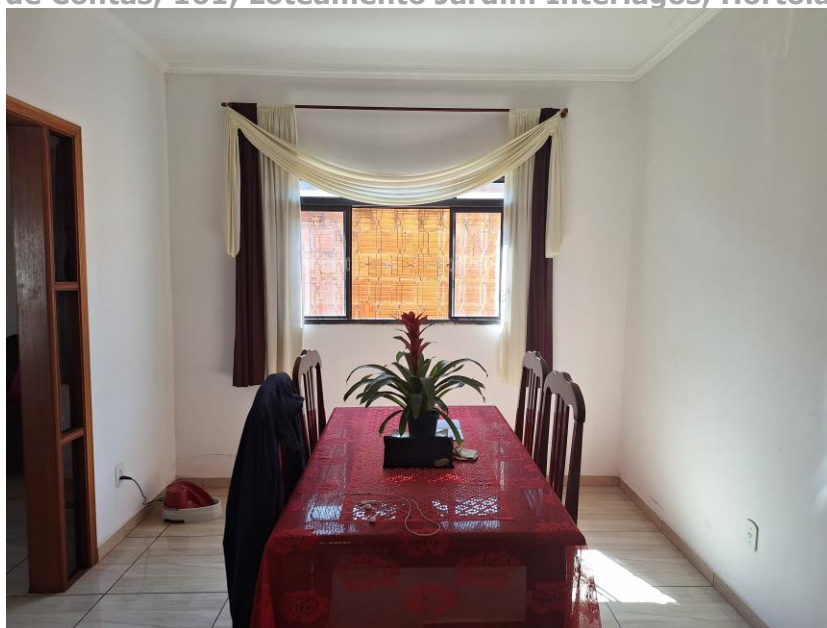
**Imagem 27 – Vista Interna – SALA DE JANTAR. Vista para sala de jantar da residência. Paredes em alvenaria / reboco / pintura. Piso com revestimento cerâmico. Esquadria em madeira e alumínio. Acesso franqueado pelo EXECUTADO.**

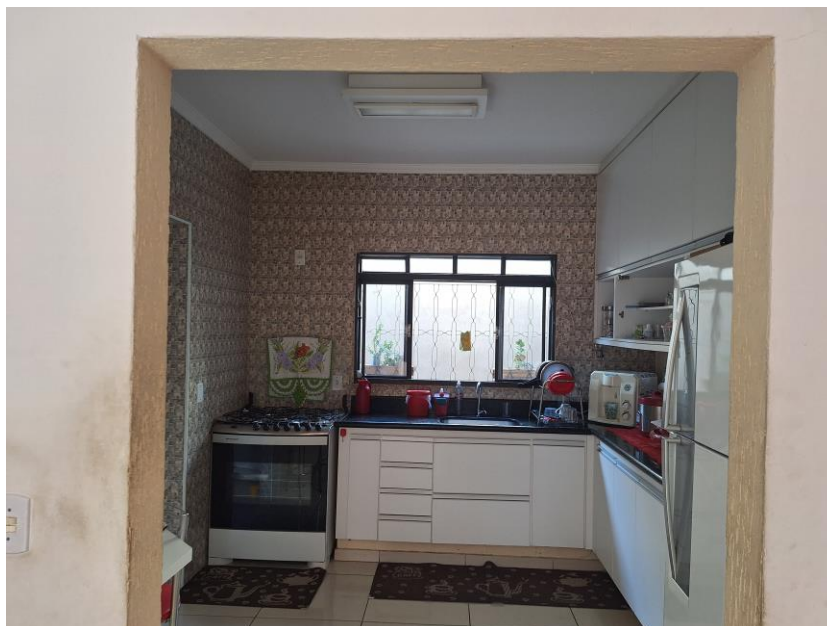
**Imagem 28 – Vista Interna – COZINHA. Vista para cozinha da residência. Paredes em alvenaria / reboco / revestimento cerâmico. Piso com revestimento cerâmico. Esquadria em alumínio. Mobiliário em marcenaria. Acesso franqueado pelo EXECUTADO.**

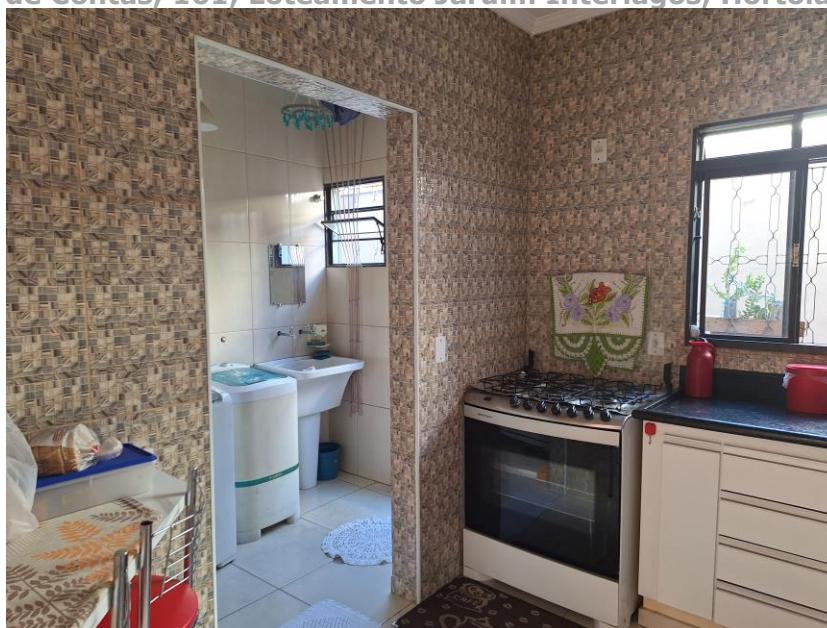
**Imagem 29 – Vista Interna – COZINHA. Vista para cozinha da residência. Paredes em alvenaria / reboco / revestimento cerâmico. Piso com revestimento cerâmico. Esquadria em alumínio. Mobiliário em marcenaria. Acesso franqueado pelo EXECUTADO.**

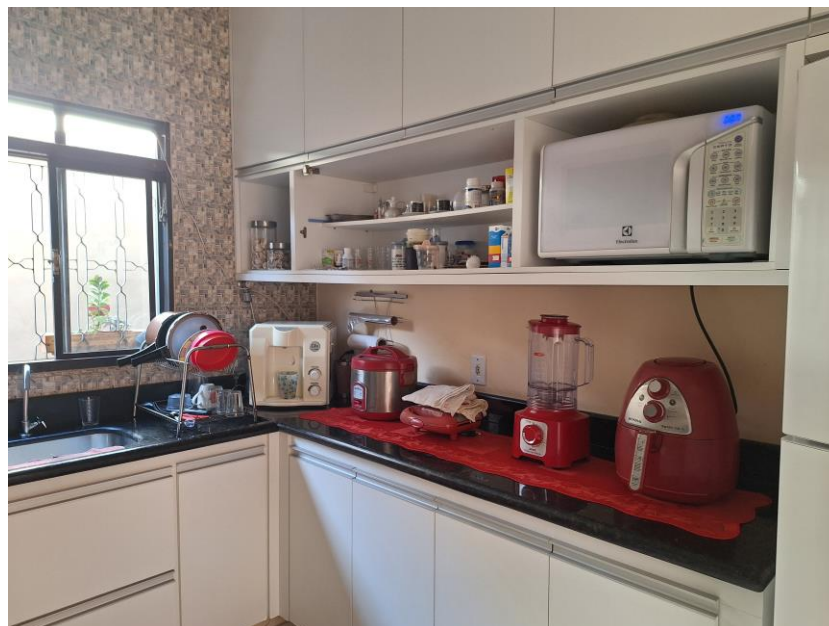
**Imagem 30 – Vista Interna – COZINHA. Vista para cozinha da residência. Paredes em alvenaria / reboco / revestimento cerâmico. Piso com revestimento cerâmico. Esquadria em alumínio. Mobiliário em marcenaria. Acesso franqueado pelo EXECUTADO.**

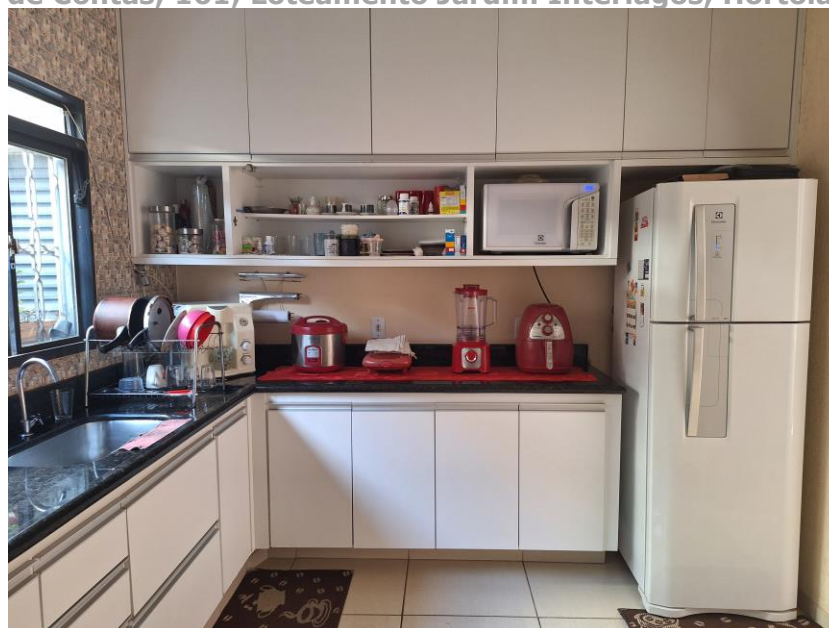
**Imagem 31 – Vista Interna – COZINHA. Vista para cozinha da residência. Paredes em alvenaria / reboco / revestimento cerâmico. Piso com revestimento cerâmico. Esquadria em alumínio. Mobiliário em marcenaria. Acesso franqueado pelo EXECUTADO.**

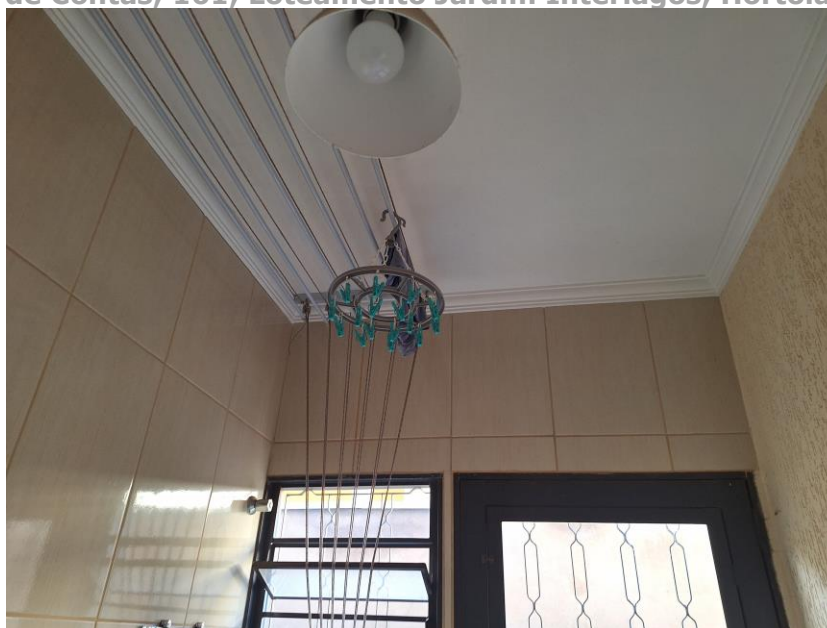
**Imagem 33 – Vista Interna – ÁREA DE SERVIÇO. Vista da cozinha para a área de serviço da residência. Paredes em alvenaria / reboco / revestimento cerâmico. Piso com revestimento cerâmico. Esquadria em alumínio. Acesso franqueado pelo EXECUTADO.**

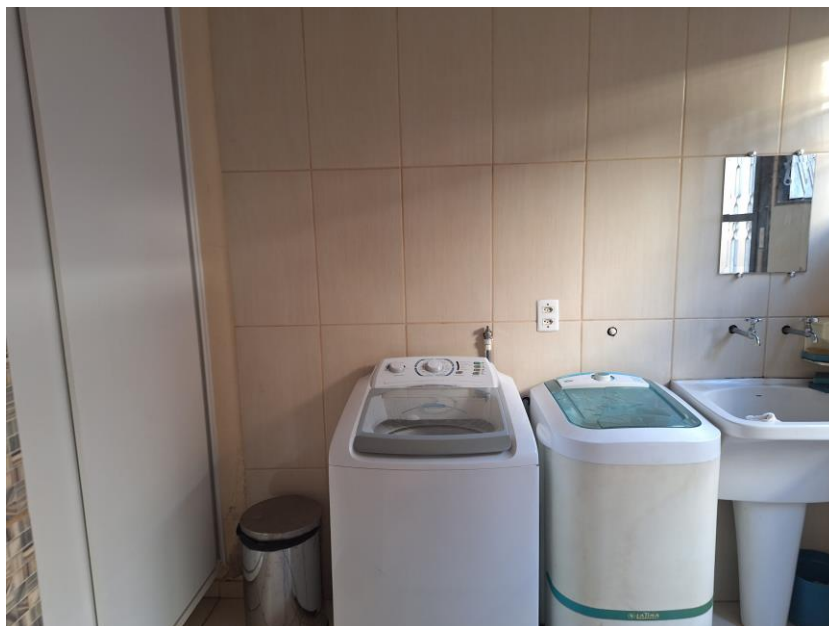
**Imagem 34 – Vista Interna – ÁREA DE SERVIÇO. Vista da cozinha para a área de serviço da residência. Paredes em alvenaria / reboco / revestimento cerâmico. Piso com revestimento cerâmico. Esquadria em alumínio. Acesso franqueado pelo EXECUTADO.**

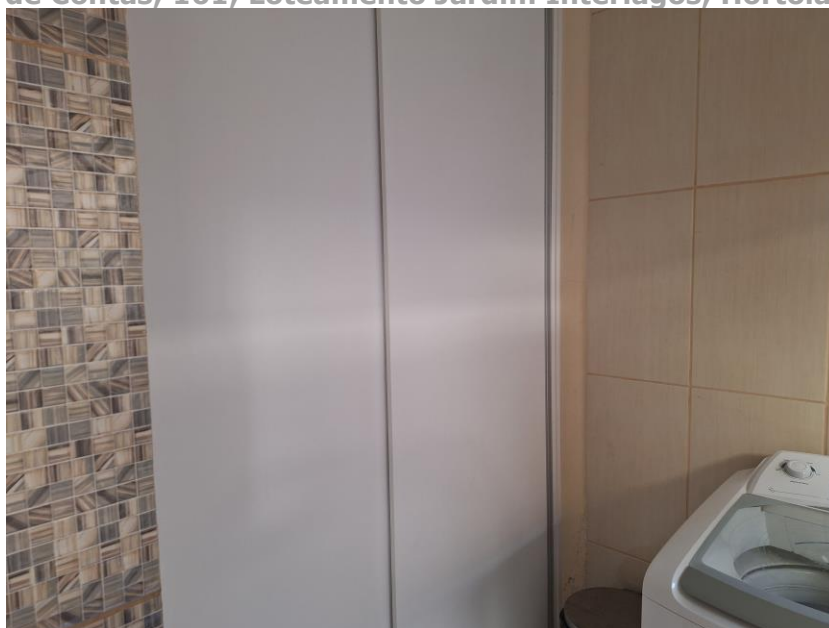
**Imagem 35 – Vista Interna – ÁREA DE SERVIÇO. Vista da cozinha para a área de serviço da residência. Paredes em alvenaria / reboco / revestimento cerâmico. Piso com revestimento cerâmico. Esquadria em alumínio. Acesso franqueado pelo EXECUTADO.**

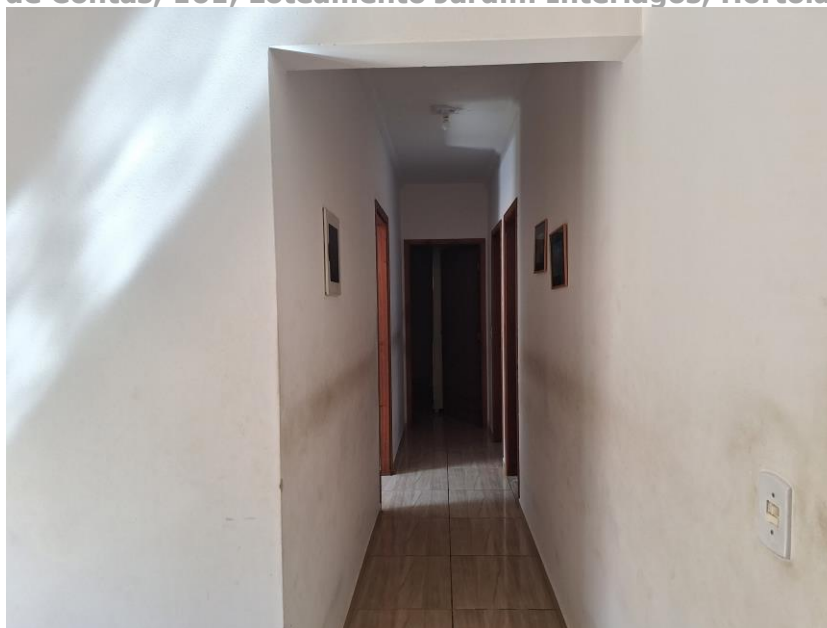
**Imagem 37 – Vista Interna – CIRCULAÇÃO. Vista para o corredor do acesso aos dormitórios da residência. Paredes em alvenaria / reboco / pintura. Piso com revestimento cerâmico. Esquadria em madeira. Acesso franqueado pelo EXECUTADO.**

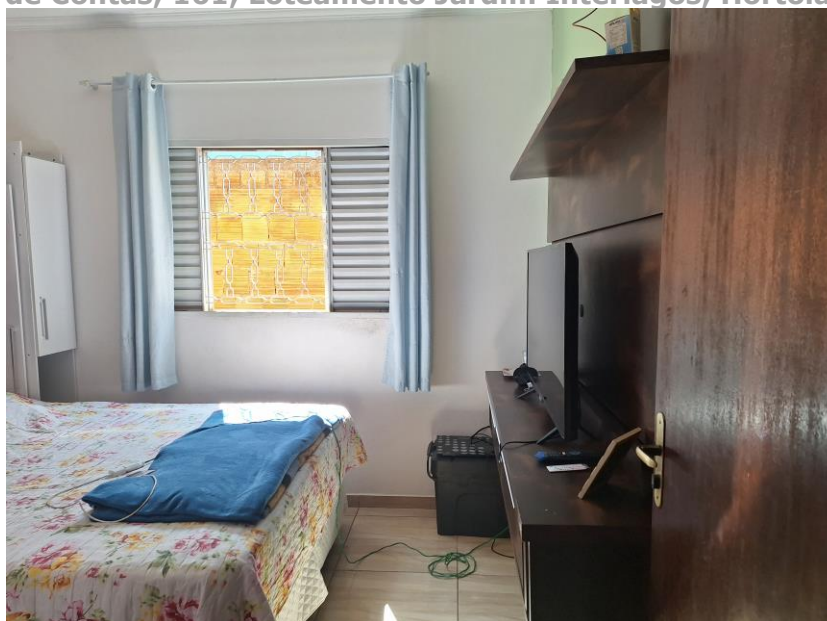
**Imagem 39 – Vista Interna – DORMITÓRIO. Paredes em alvenaria / reboco / pintura. Piso com revestimento cerâmico. Esquadria em madeira e alumínio. Mobiliário em marcenaria. Acesso franqueado pelo EXECUTADO.**

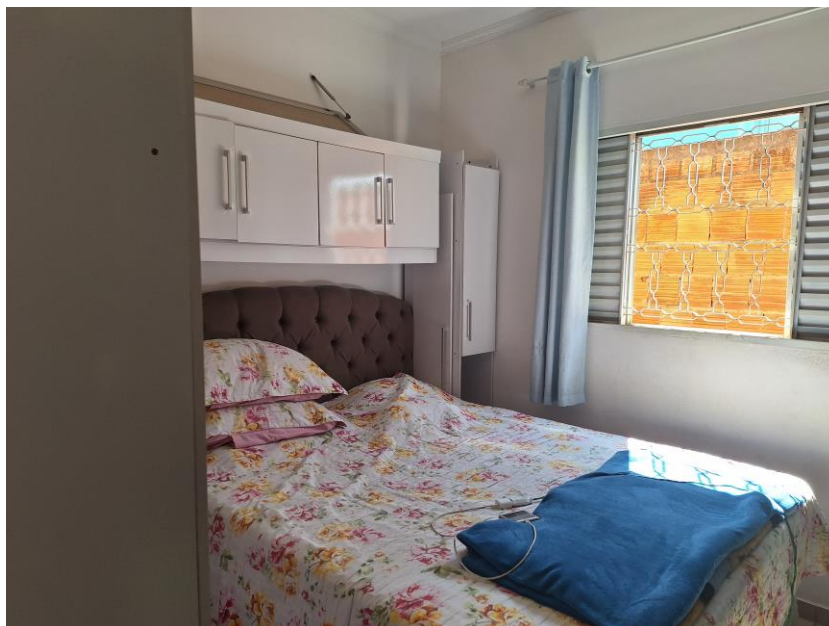
**Imagem 40 – Vista Interna – DORMITÓRIO. Paredes em alvenaria / reboco / pintura. Piso com revestimento cerâmico. Esquadria em madeira e alumínio. Mobiliário em marcenaria. Acesso franqueado pelo EXECUTADO.**

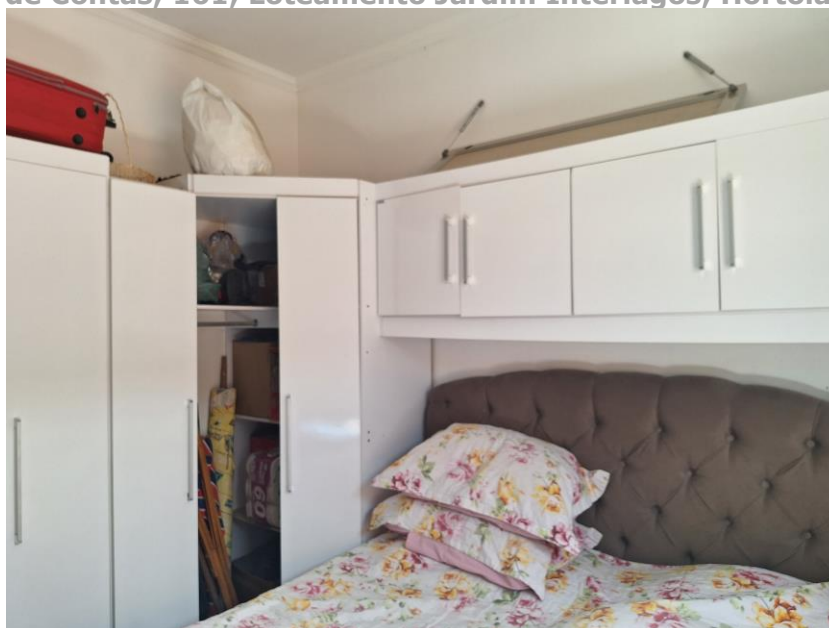
**Imagem 41 – Vista Interna – DORMITÓRIO. Paredes em alvenaria / reboco / pintura. Piso com revestimento cerâmico. Esquadria em madeira e alumínio. Mobiliário em marcenaria. Acesso franqueado pelo EXECUTADO.**

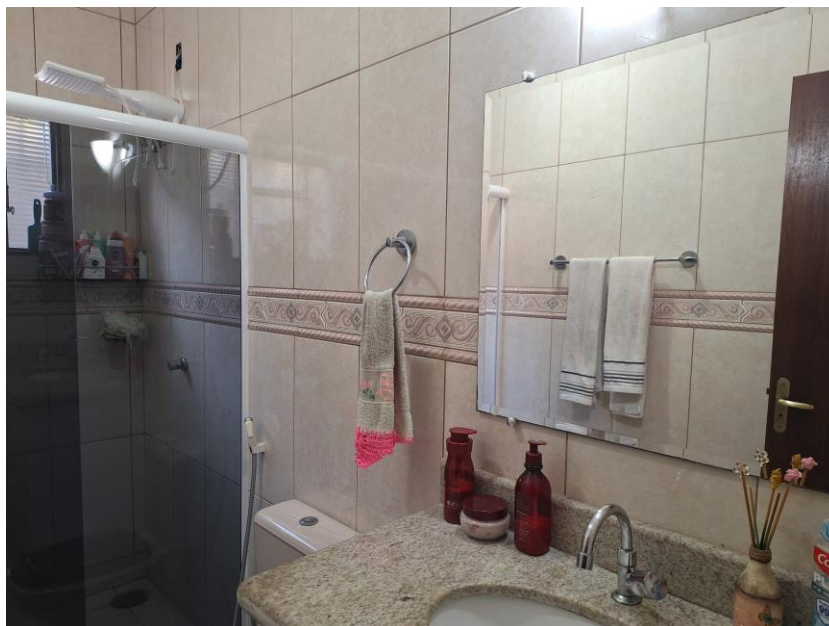
**Imagem 44 – Vista Interna – BANHEIRO. Paredes em alvenaria / reboco / revestimento cerâmico. Piso com revestimento cerâmico. Esquadria em madeira e alumínio. Mobiliário em marcenaria. Box em vidro e alumínio.**

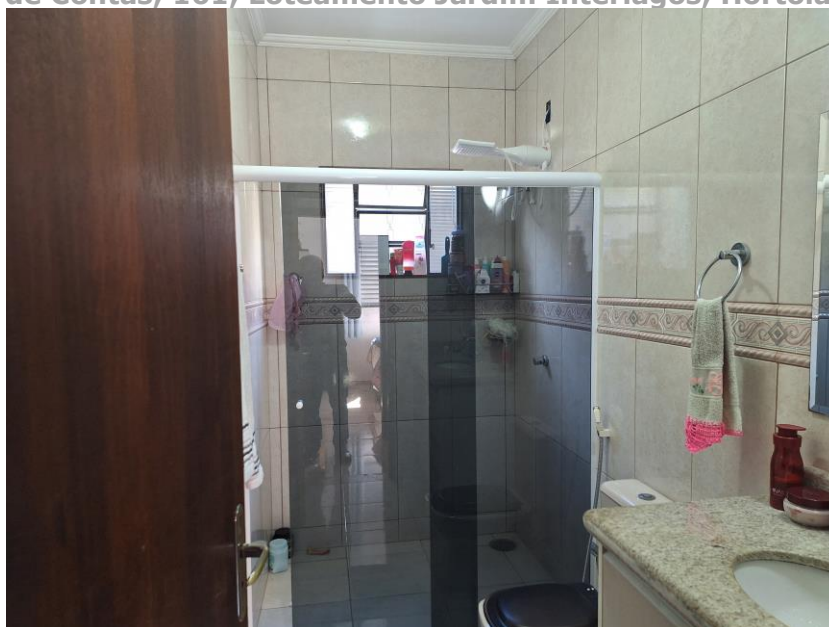
**Imagem 45 – Vista Interna – BANHEIRO. Paredes em alvenaria / reboco / revestimento cerâmico. Piso com revestimento cerâmico. Esquadria em madeira e alumínio. Mobiliário em marcenaria. Box em vidro e alumínio.**

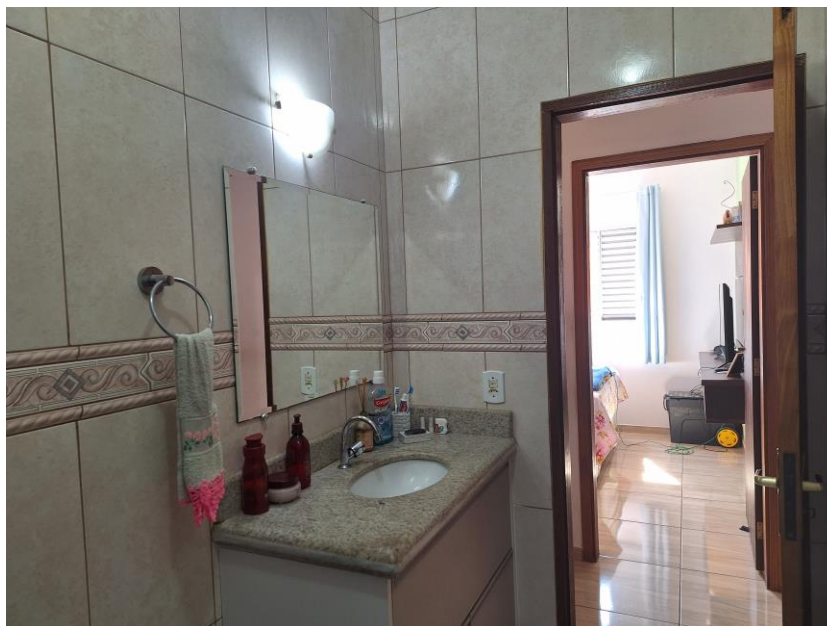
**Imagem 46 – Vista Interna – BANHEIRO. Paredes em alvenaria / reboco / revestimento cerâmico. Piso com revestimento cerâmico. Esquadria em madeira e alumínio. Mobiliário em marcenaria. Box em vidro e alumínio.**

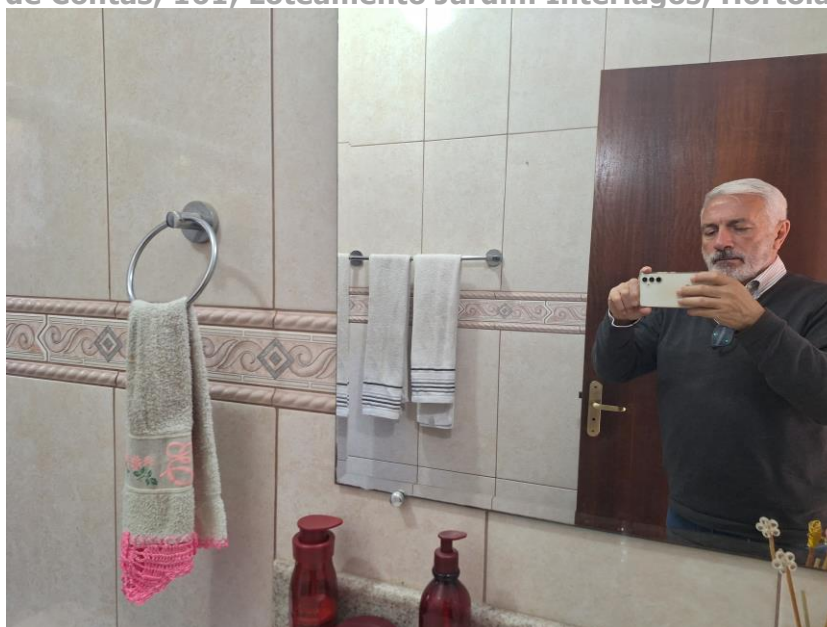
**Imagem 47 – Vista Interna – BANHEIRO. Paredes em alvenaria / reboco / revestimento cerâmico. Piso com revestimento cerâmico. Esquadria em madeira e alumínio. Mobiliário em marcenaria. Box em vidro e alumínio.**

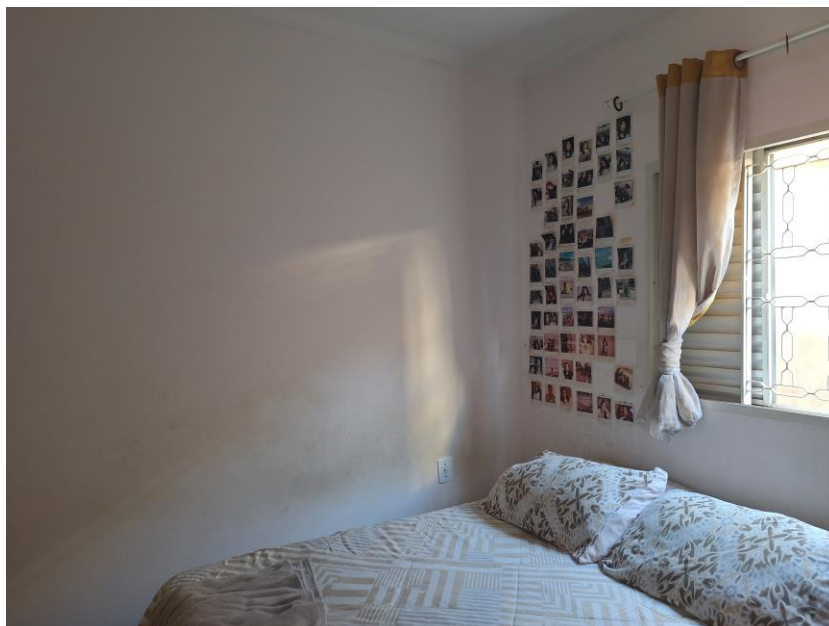
**Imagem 48 – Vista Interna – DORMITÓRIO. Paredes em alvenaria / reboco / pintura. Piso com revestimento cerâmico. Esquadria em madeira e alumínio.**

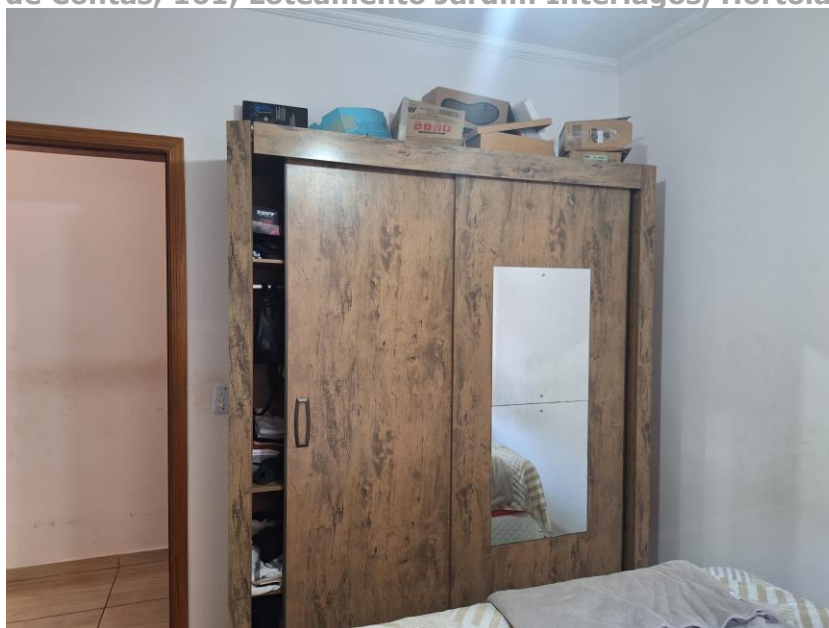
**Imagem 49 – Vista Interna – DORMITÓRIO. Paredes em alvenaria / reboco / pintura. Piso com revestimento cerâmico. Esquadria em madeira e alumínio.**

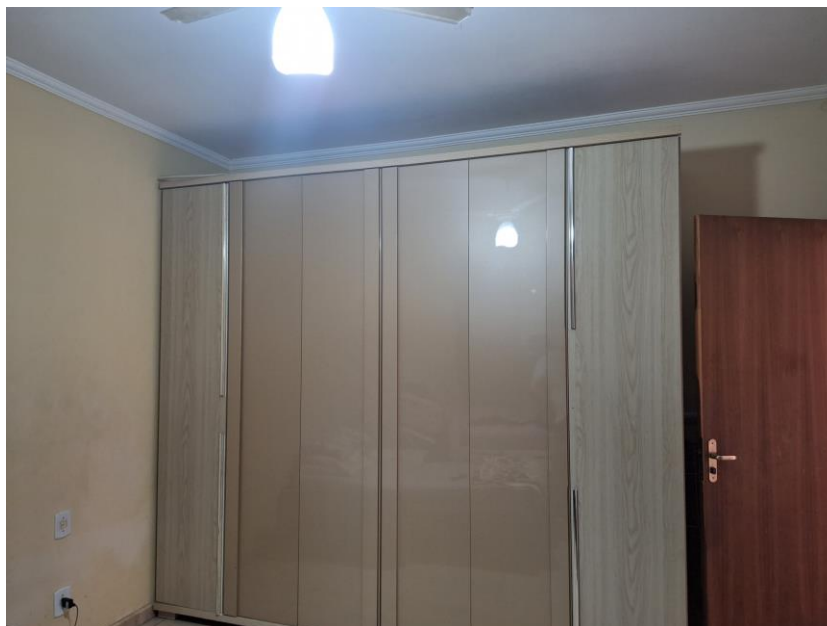
**Imagem 50 – Vista Interna – SUÍTE. Paredes em alvenaria / reboco / pintura. Piso com revestimento cerâmico. Esquadria em madeira e alumínio.**

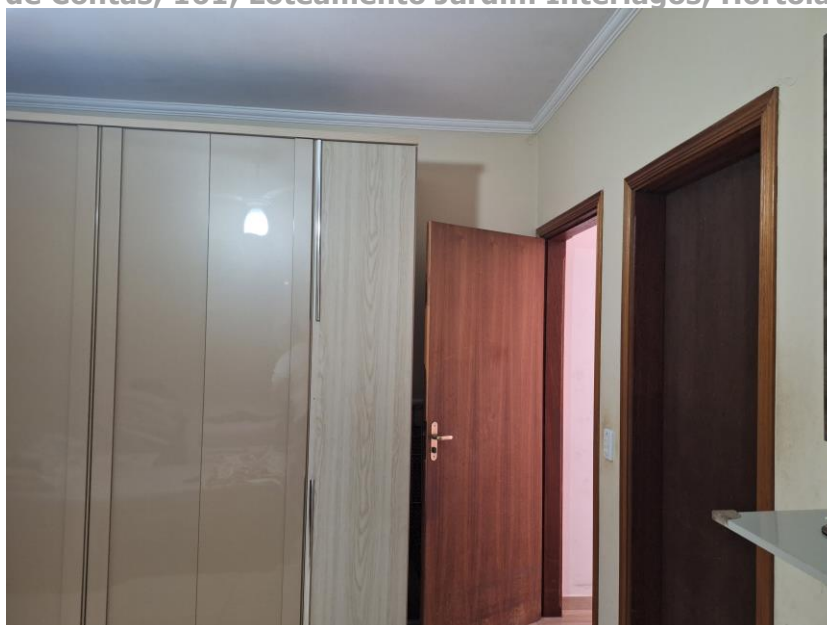
**Imagem 51 – Vista Interna – SUÍTE. Paredes em alvenaria / reboco / pintura. Piso com revestimento cerâmico. Esquadria em madeira e alumínio.**
