Processo Digital N°: **0002695-89.2018.8.26.0229**

# LAUDO TÉCNICO

Trata-se de uma residência - habitação, situada Rua Rio das Contas, nº 161, Jardim Interlagos, Hortolândia/SP. A edificação pode ser considerada uma construção de CATEGORIA MÉDIO, conforme a classificação do IBAPE/SP, e encontra-se em situação habitável e sendo utilizada, na ocasião da Vistoria, por família que nela residem.

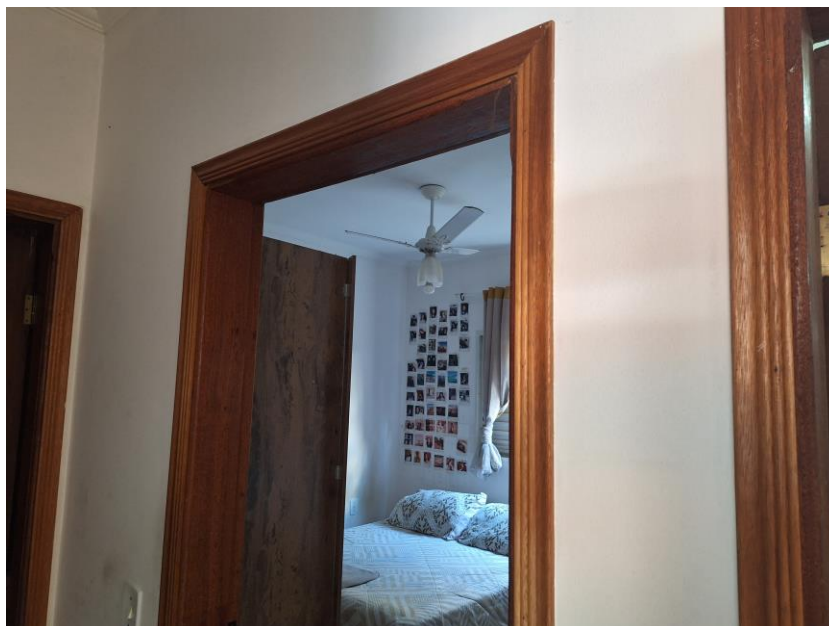
**Imagem 52 – Vista Interna – SUÍTE. Paredes em alvenaria / reboco / pintura. Piso com revestimento cerâmico. Esquadria em madeira e alumínio.**

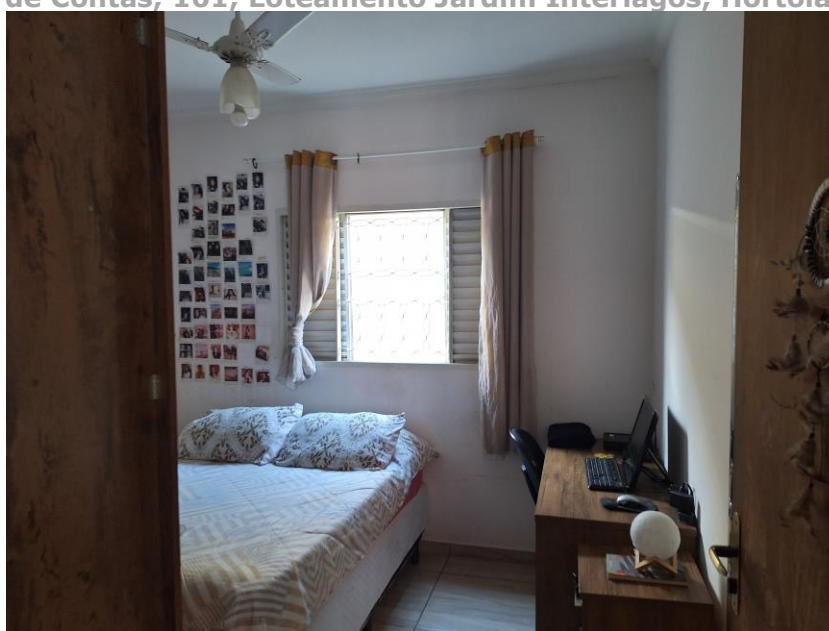
**Imagem 53 – Vista Interna – SUÍTE. Paredes em alvenaria / reboco / pintura. Piso com revestimento cerâmico. Esquadria em madeira e alumínio.**

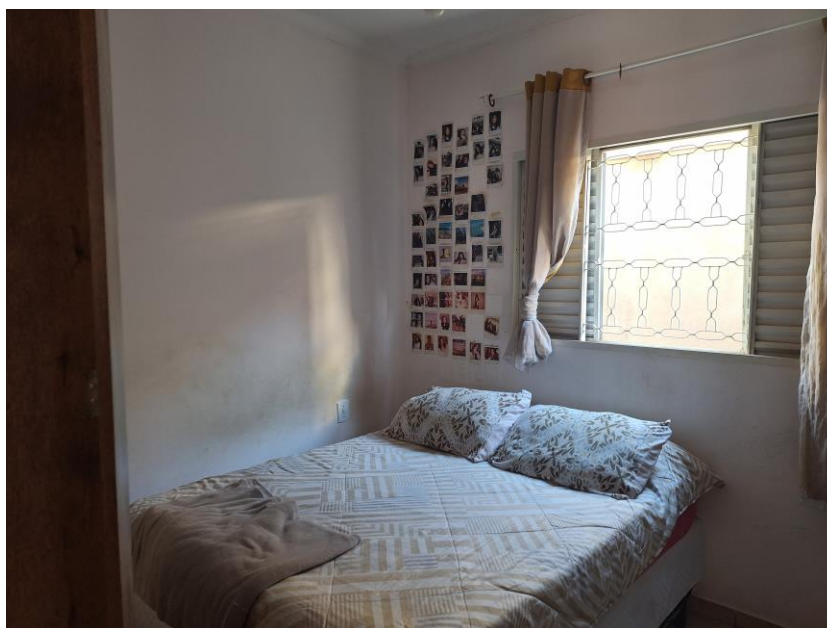
**Imagem 54 – Vista Interna – SUÍTE. Paredes em alvenaria / reboco / pintura. Piso com revestimento cerâmico. Esquadria em madeira e alumínio.**

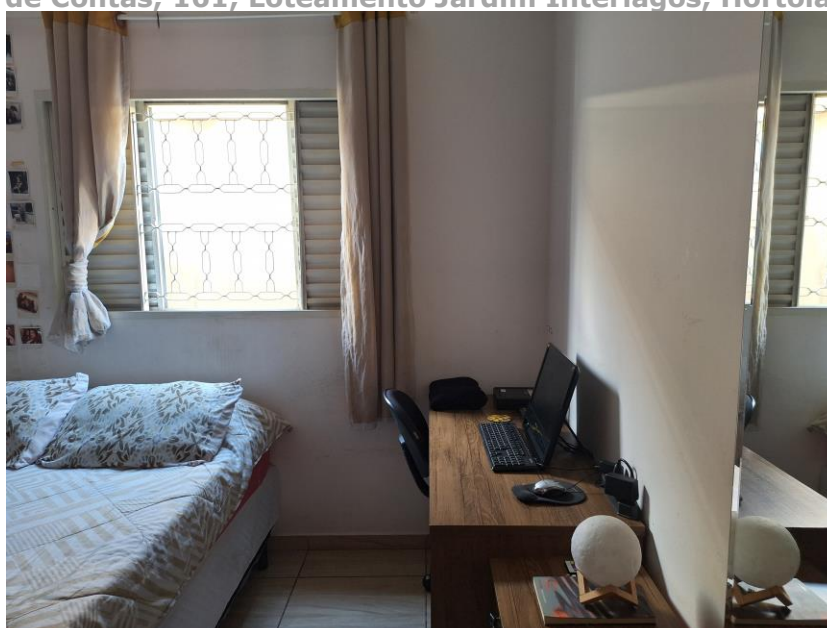
**Imagem 55 – Vista Interna – SUÍTE. Paredes em alvenaria / reboco / pintura. Piso com revestimento cerâmico. Esquadria em madeira e alumínio.**

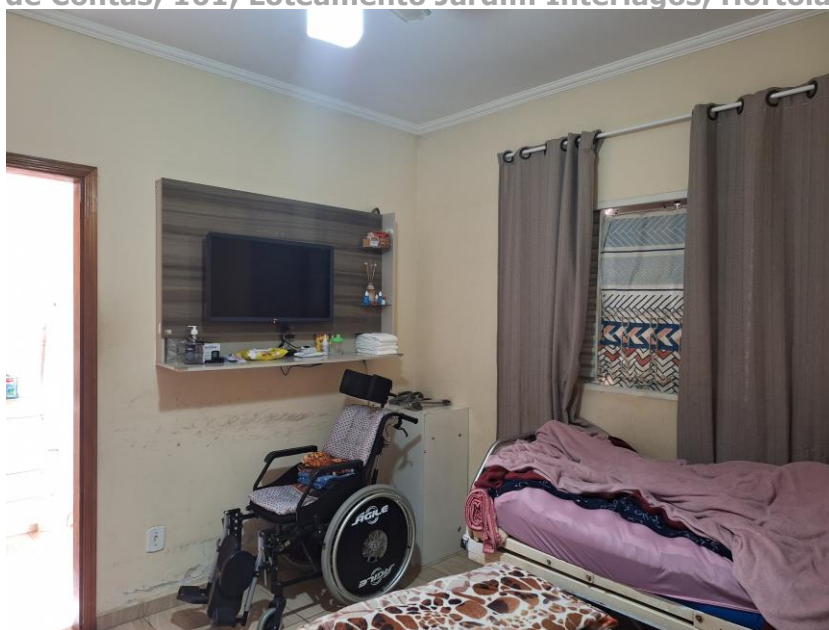
**Imagem 57 – Vista Interna – SUÍTE. Paredes em alvenaria / reboco / pintura. Piso com revestimento cerâmico. Esquadria em madeira e alumínio.**

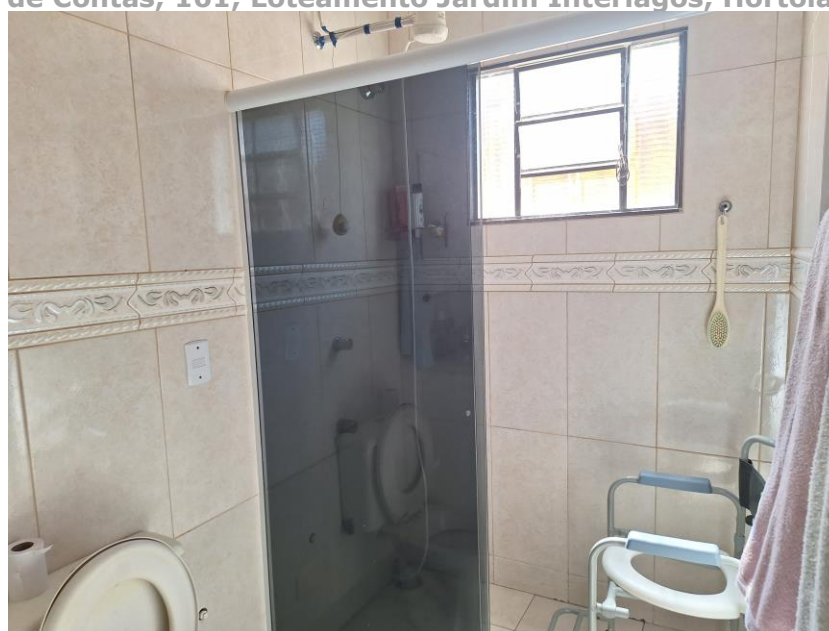
**Imagem 59 – Vista Interna – BANHEIRO. Paredes em alvenaria / reboco / revestimento cerâmico. Piso com revestimento cerâmico. Esquadria em madeira e alumínio. Acesso franqueado pelo EXECUTADO.**

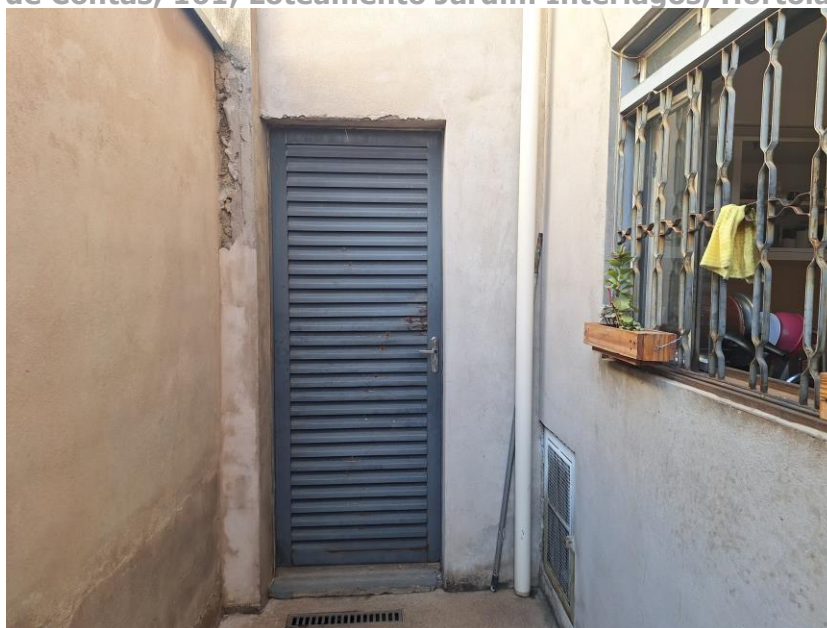
**Imagem 61 – Vista Interna – CORREDOR LATERAL. Paredes em alvenaria / reboco. Piso cimentado. Esquadrias em alumínio. Acesso franqueado pelo EXECUTADO.**

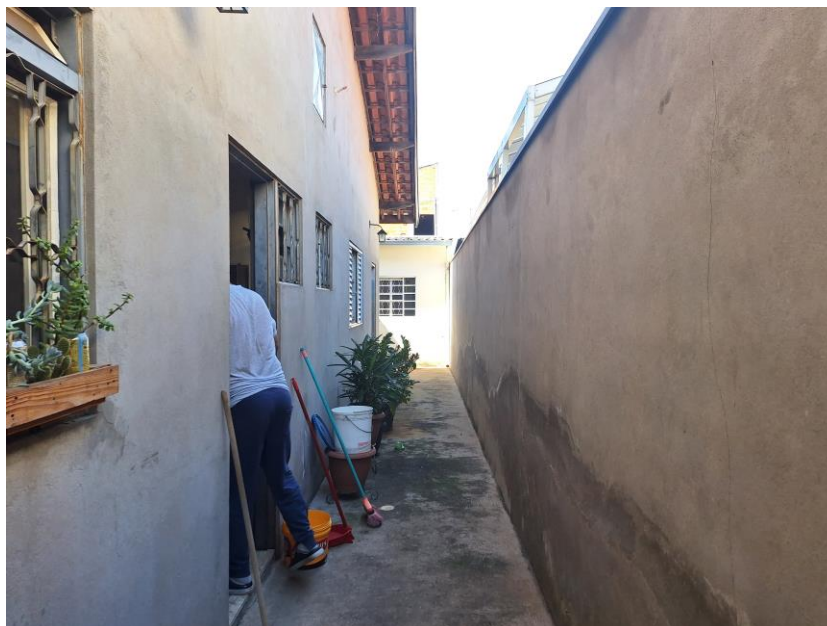
**Imagem 62 – Vista Interna – CORREDOR LATERAL. Paredes em alvenaria / reboco. Piso cimentado. Esquadrias em alumínio. Acesso franqueado pelo EXECUTADO.**

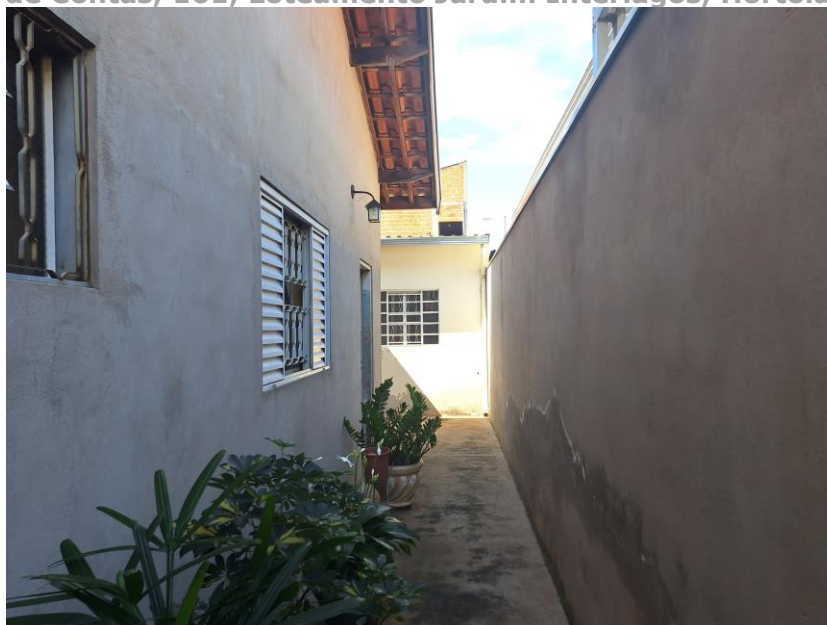
**Imagem 63 – Vista Interna – CORREDOR LATERAL. Paredes em alvenaria / reboco. Piso cimentado. Esquadrias em alumínio. Acesso franqueado pelo EXECUTADO.**

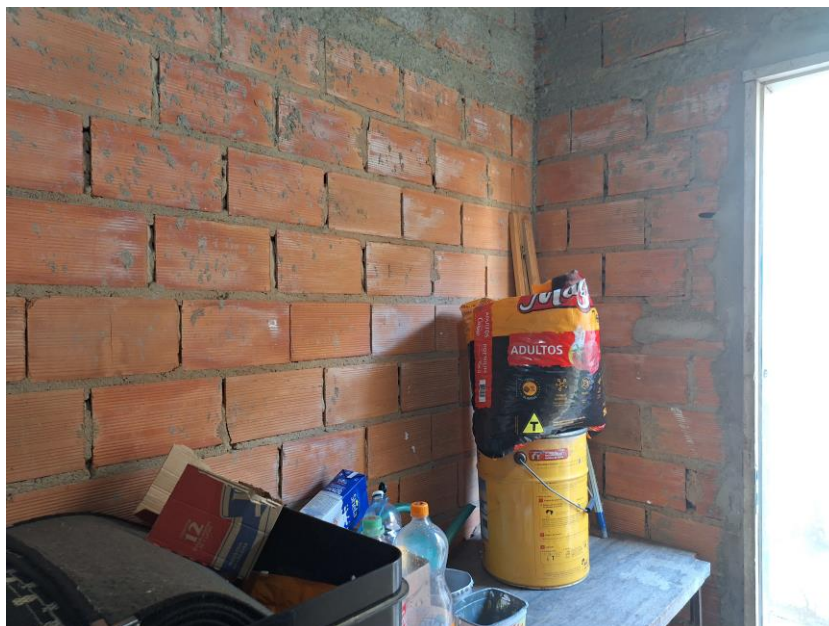
**Imagem 64 – Vista Interna – DEPÓSITO. Paredes em alvenaria (sem acabamento). Piso cimentado. Esquadrias em alumínio. Acesso franqueado pelo EXECUTADO.**

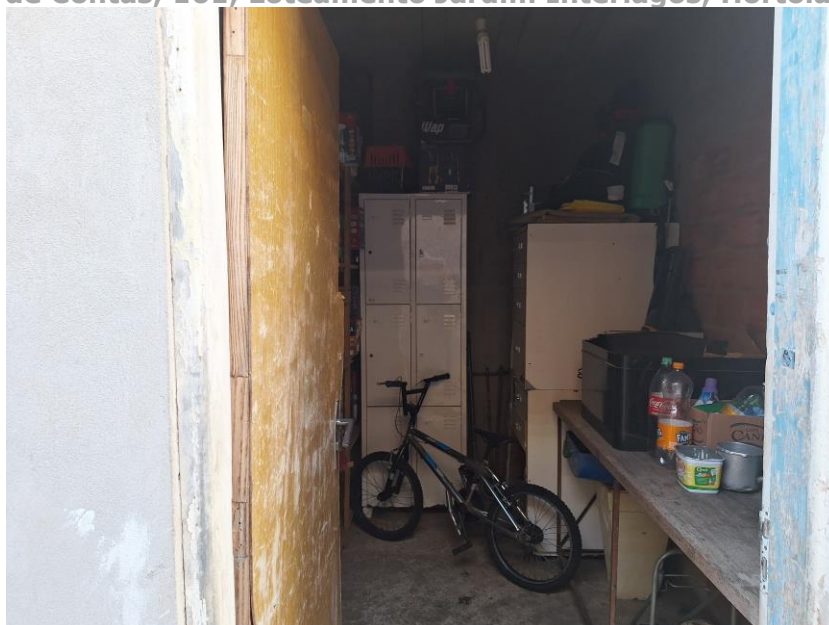
**Imagem 65 – Vista Interna – DEPÓSITO. Paredes em alvenaria (sem acabamento). Piso cimentado. Esquadrias em alumínio. Acesso franqueado pelo EXECUTADO.**

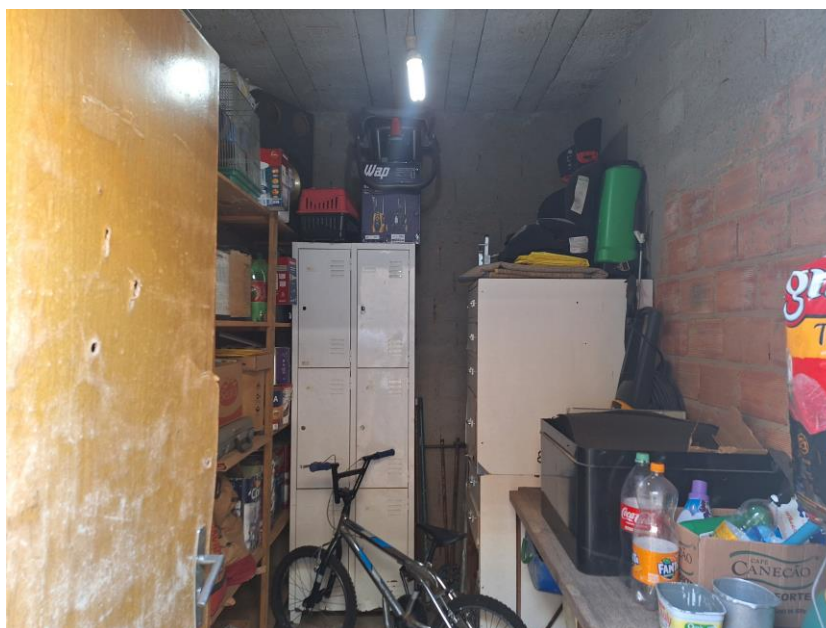
**Imagem 66 – Vista Interna – DEPOSITO. Paredes em alvenaria (sem acabamento). Piso cimentado. Esquadrias em alumínio. Acesso franqueado pelo EXECUTADO.**

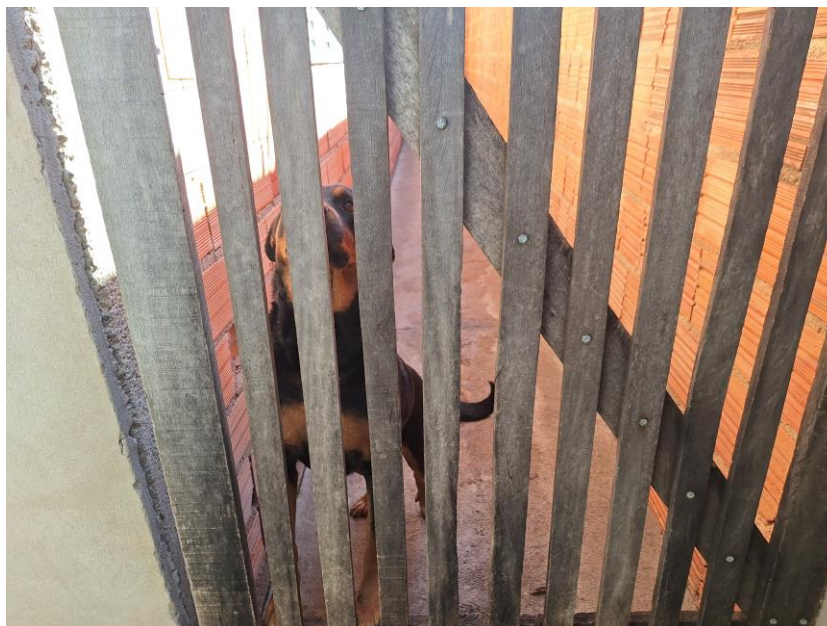
**Imagem 68 – Vista Interna – CORREDOR LATERAL. Paredes em alvenaria (sem acabamento). Piso cimentado. Portão de madeira. Acesso franqueado pelo EXECUTADO.**

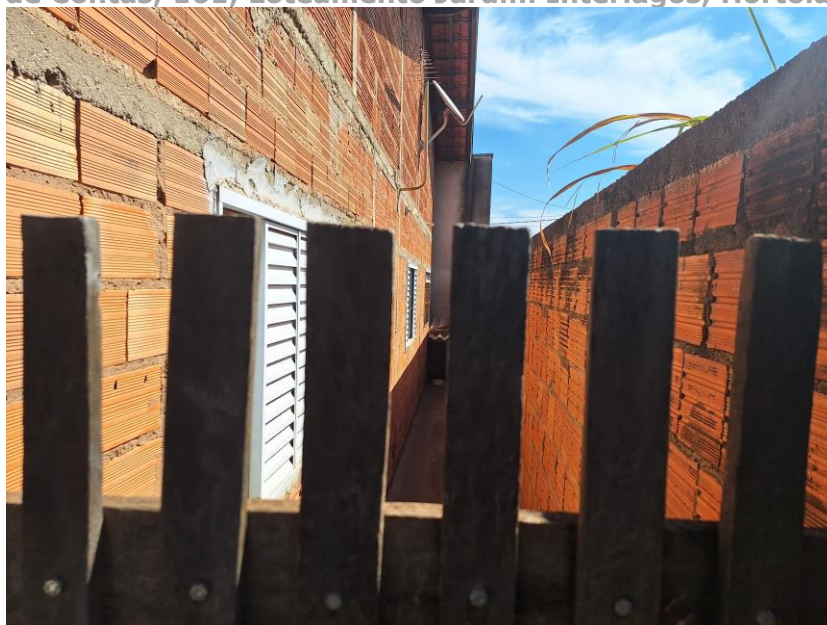
**Imagem 69 – Vista Interna – CORREDOR LATERAL. Paredes em alvenaria (sem acabamento). Piso cimentado. Portão de madeira. Acesso franqueado pelo EXECUTADO.**

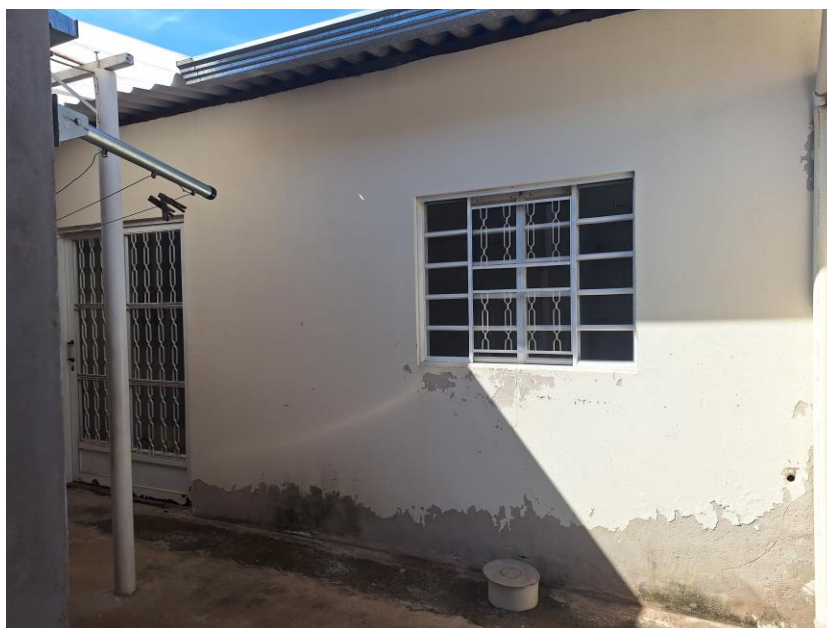
**Imagem 70 – Vista Interna – CASA FUNDOS. Paredes em alvenaria / reboco / pintura. Piso cimentado. Porta de ferro e vidro. Cobertura em telha de fibrocimento e estrutura em madeira. Acesso franqueado pelo EXECUTADO.**

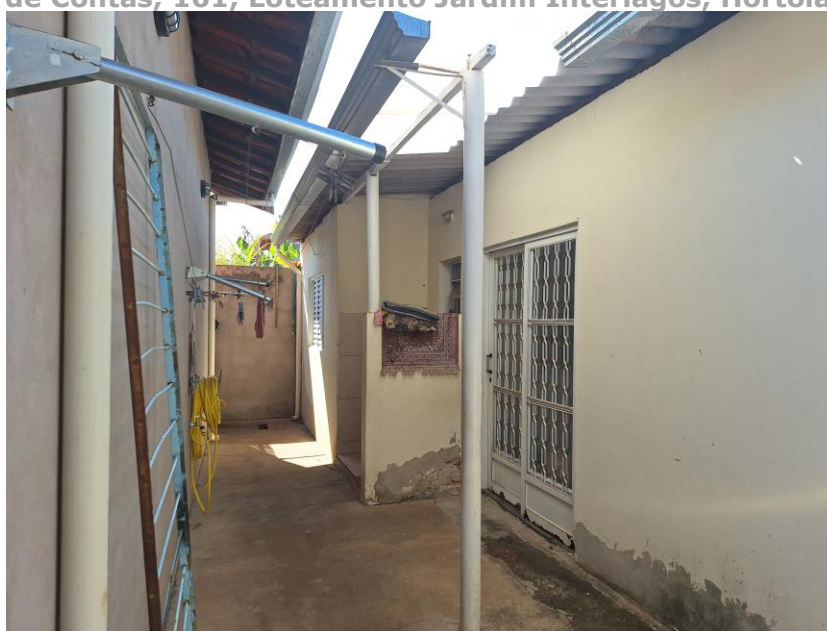
**Imagem 71 – Vista Interna – CASA FUNDOS. Paredes em alvenaria / reboco / pintura. Piso cimentado. Porta de ferro e vidro. Cobertura em telha de fibrocimento e estrutura em madeira. Acesso franqueado pelo EXECUTADO.**

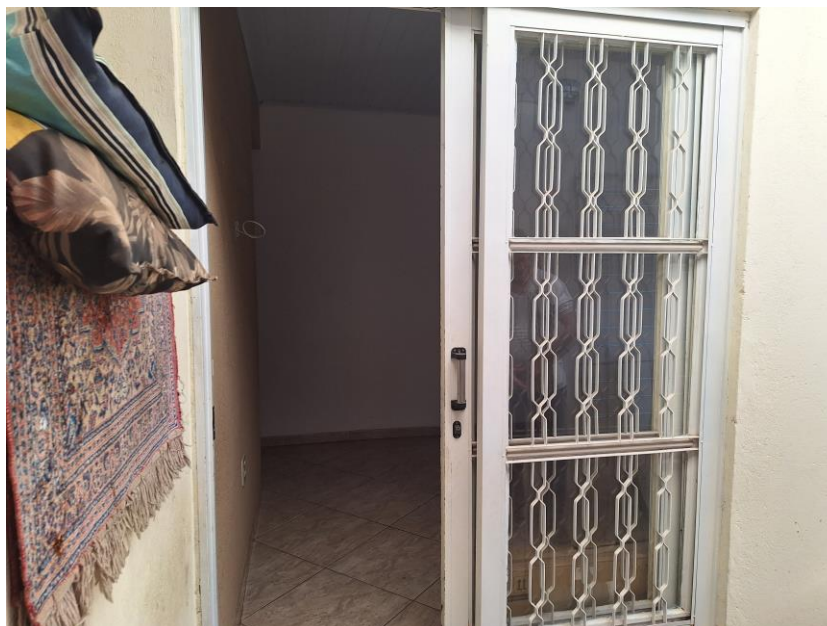
**Imagem 72 – Vista Interna – CASA FUNDOS. Paredes em alvenaria / reboco / pintura. Piso cimentado. Porta de ferro e vidro. Cobertura em telha de fibrocimento e estrutura em madeira. Acesso franqueado pelo EXECUTADO.**

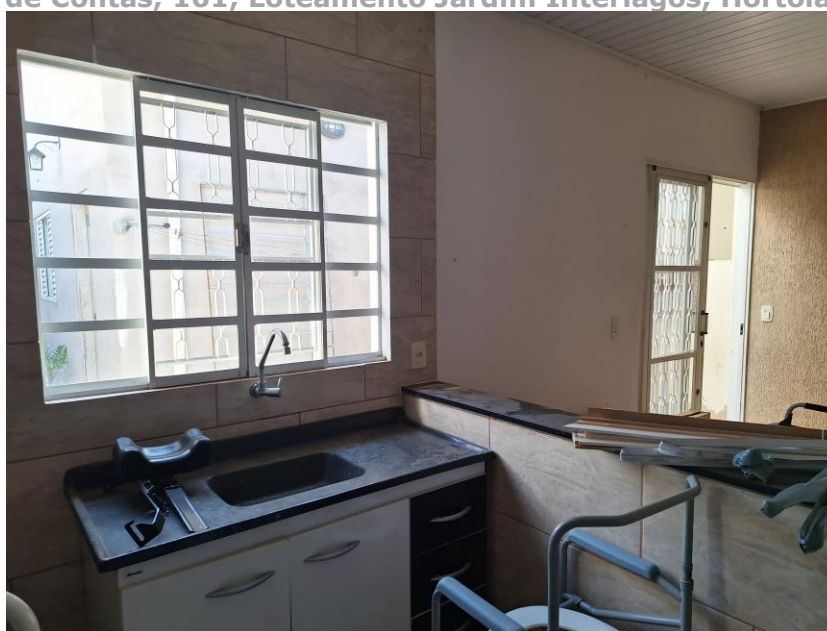
**Imagem 73 – Vista Interna – CASA FUNDOS. COZINHA e SALA. Paredes em alvenaria / reboco / revestimento cerâmico e/ou pintura. Piso com revestimento cerâmico. Forro de PVC. Acesso franqueado pelo EXECUTADO.**

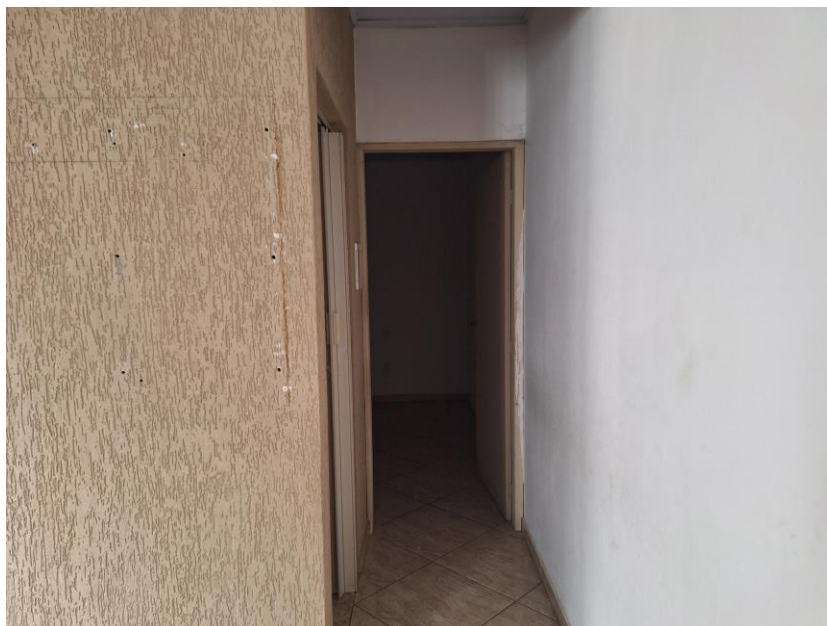
**Imagem 74 – Vista Interna – CASA FUNDOS. CIRCULAÇÃO. Paredes em alvenaria / reboco / pintura. Piso com revestimento cerâmico. Forro de PVC.**

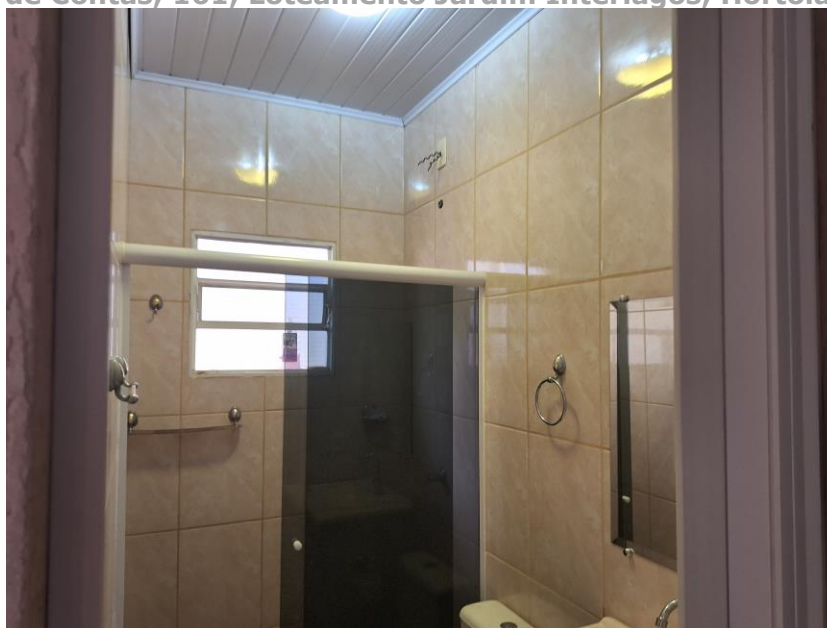
**Imagem 75 – Vista Interna – CASA FUNDOS. BANHEIRO. Paredes em alvenaria / reboco / revestimento cerâmico. Piso com revestimento cerâmico. Forro de PVC.**

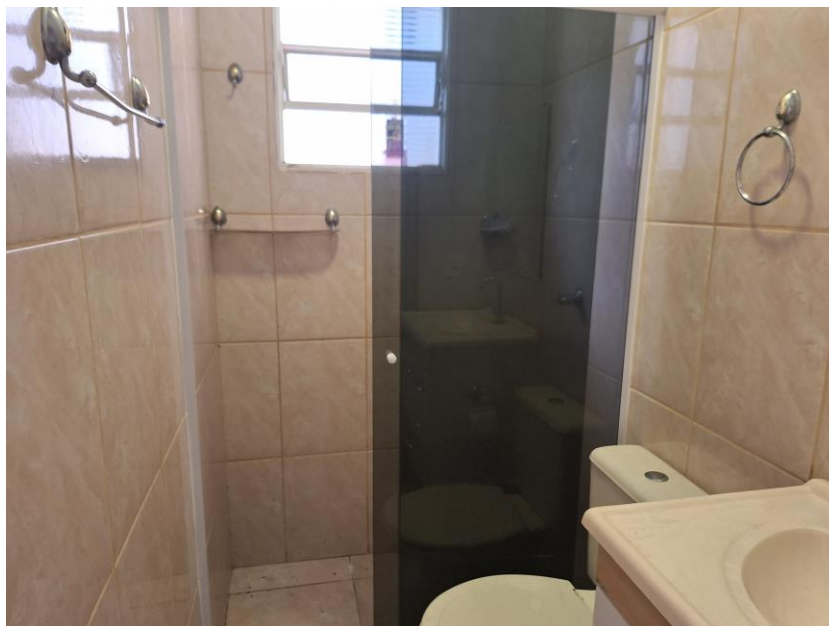
**Imagem 76 – Vista Interna – CASA FUNDOS. BANHEIRO. Paredes em alvenaria / reboco / revestimento cerâmico. Piso com revestimento cerâmico. Forro de PVC.**

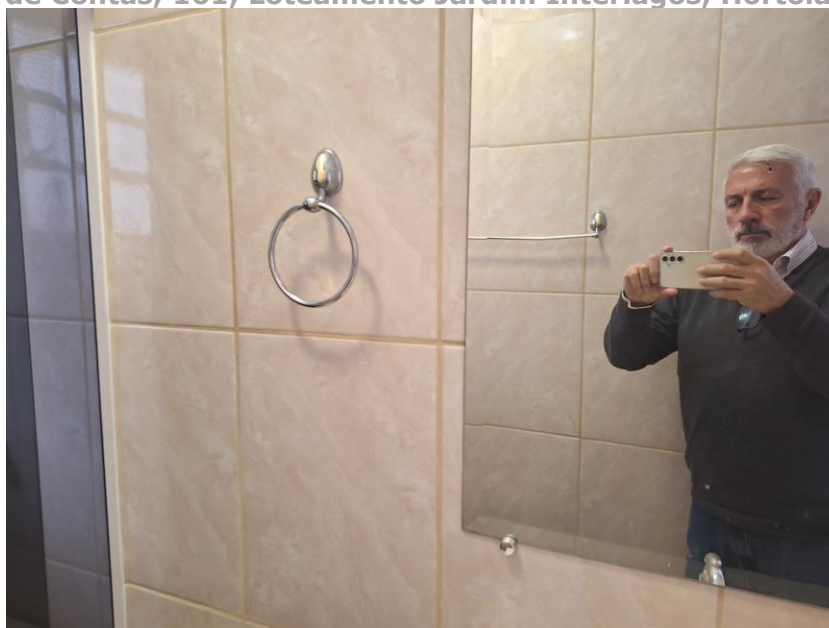
**Imagem 77 – Vista Interna – CASA FUNDOS. BANHEIRO. Paredes em alvenaria / reboco / revestimento cerâmico. Piso com revestimento cerâmico. Forro de PVC.**

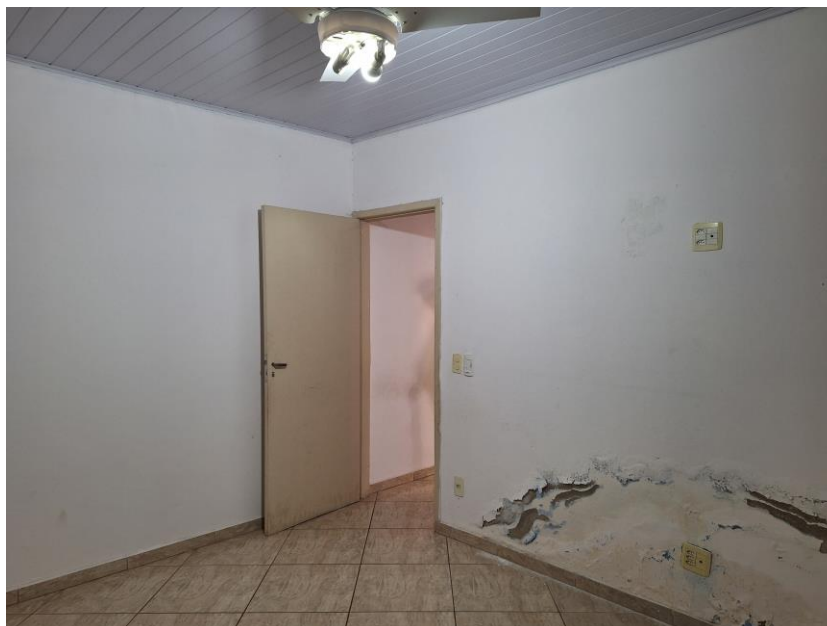
**Imagem 78 – Vista Interna – CASA FUNDOS. DORMITÓRIO. Paredes em alvenaria / reboco / pintura. Piso com revestimento cerâmico. Forro de PVC.**

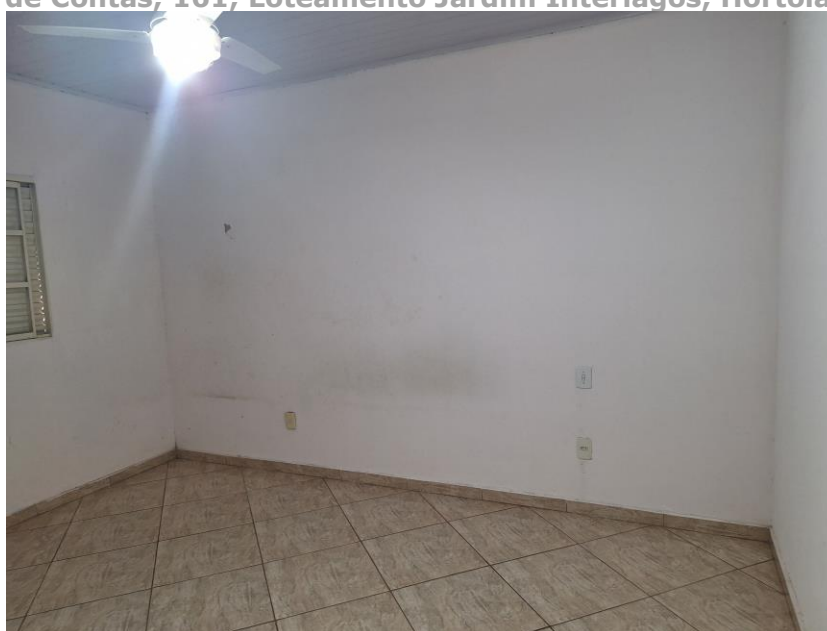
**Imagem 79 – Vista Interna – CASA FUNDOS. DORMITÓRIO. Paredes em alvenaria / reboco / pintura. Piso com revestimento cerâmico. Forro de PVC.**

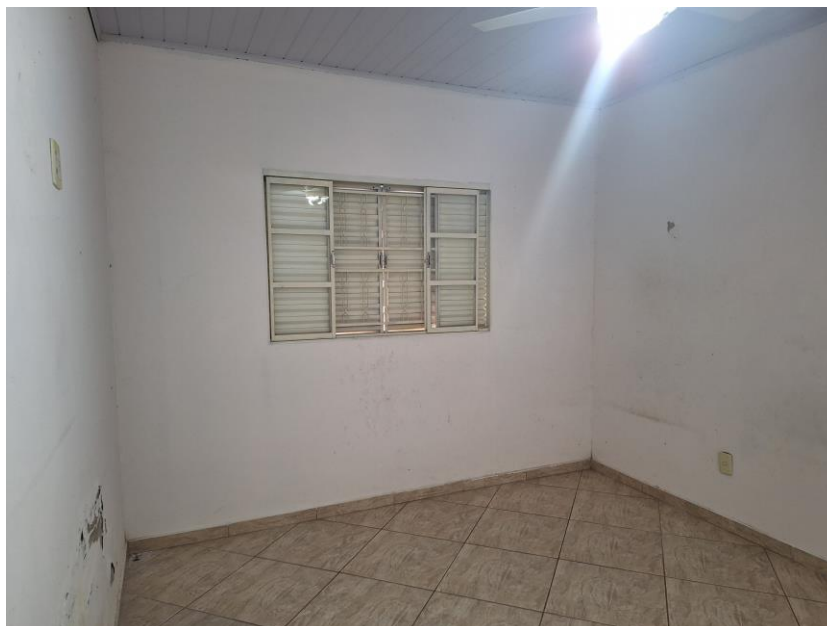
**Imagem 80 – Vista Interna – CASA FUNDOS. DORMITÓRIO. Paredes em alvenaria / reboco / pintura. Piso com revestimento cerâmico. Forro de PVC.**

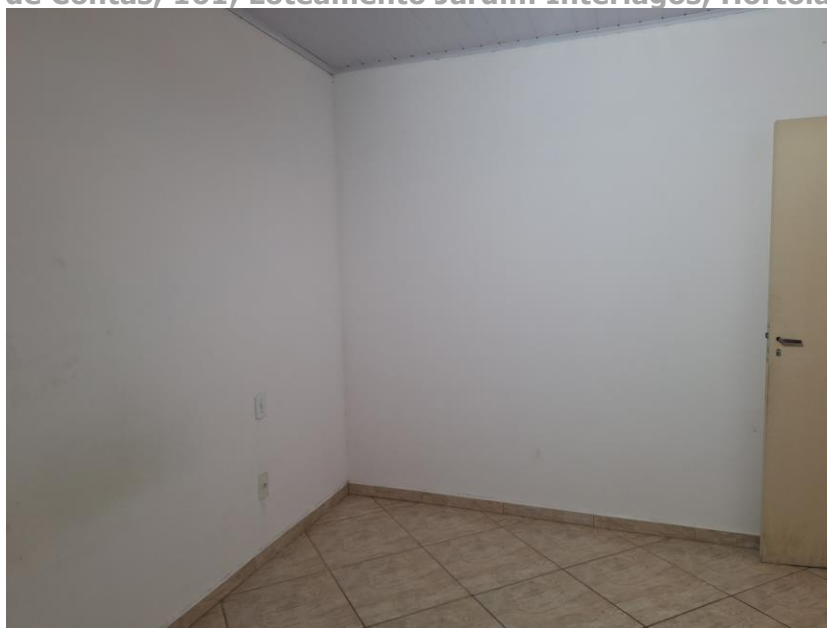
**Imagem 81 – Vista Interna – CASA FUNDOS. DORMITÓRIO. Paredes em alvenaria / reboco / pintura. Piso com revestimento cerâmico. Forro de PVC.**

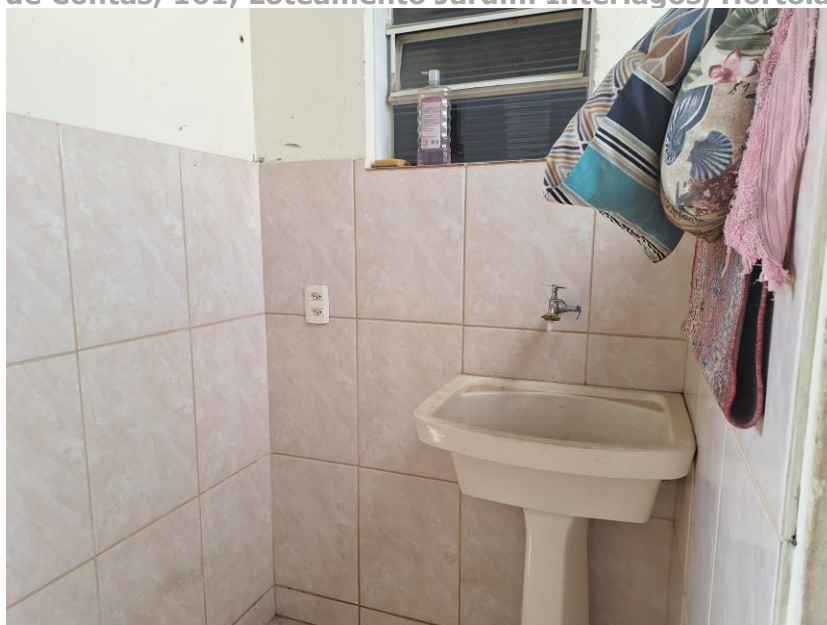
**Imagem 83 – Vista Interna – CASA FUNDOS. ÁREA DE SERVIÇO. Paredes em alvenaria / reboco / pintura e revestimento cerâmico. Piso com revestimento cerâmico. Esquadrias em ferro e vidro. Acesso franqueado pelo EXECUTADO.**
