**EXCELENTÍSSIMO SENHOR DOUTOR JUIZ DE DIREITO DA 6ª. VARA  
CÍVEL - COMARCA DE BARUERI - SP**

**AUTOS Nº 1005857-44.2016.8.26.0068 (1076/16)**

**WALMIR PEREIRA MODOTTI**, Engenheiro, Perito Judicial, nomeado nos **AUTOS DA AÇÃO DE EXECUÇÃO DE TÍTULO EXTRAJUDICIAL**, requerida pelo **BANCO BRADESCO S/A.**, em face de **CAVAZZA MATERIAIS PARA CONSTRUÇÃO LTDA. E OUTROS**, dando por terminados seus estudos, diligências e vistorias, vem apresentar suas conclusões, expressas no seguinte **LAUDO** em anexo, pelo qual chegou ao valor de mercado conforme resumo a seguir, para o imóvel localizado na **Rua São Paulo Apostolo, nº 101, Vila Boa Vista, Cidade de Barueri, Estado de São Paulo**, matriculado sob nº **154.480**, no **Primeiro CRI de Barueri**.

**Vista do Imóvel Avaliando, localizado Rua São Paulo Apostolo, nº 101,  
Vila Boa Vista, Cidade de Barueri, Estado de São Paulo, matriculado  
sob nº 154.480, no Primeiro CRI de Barueri.**

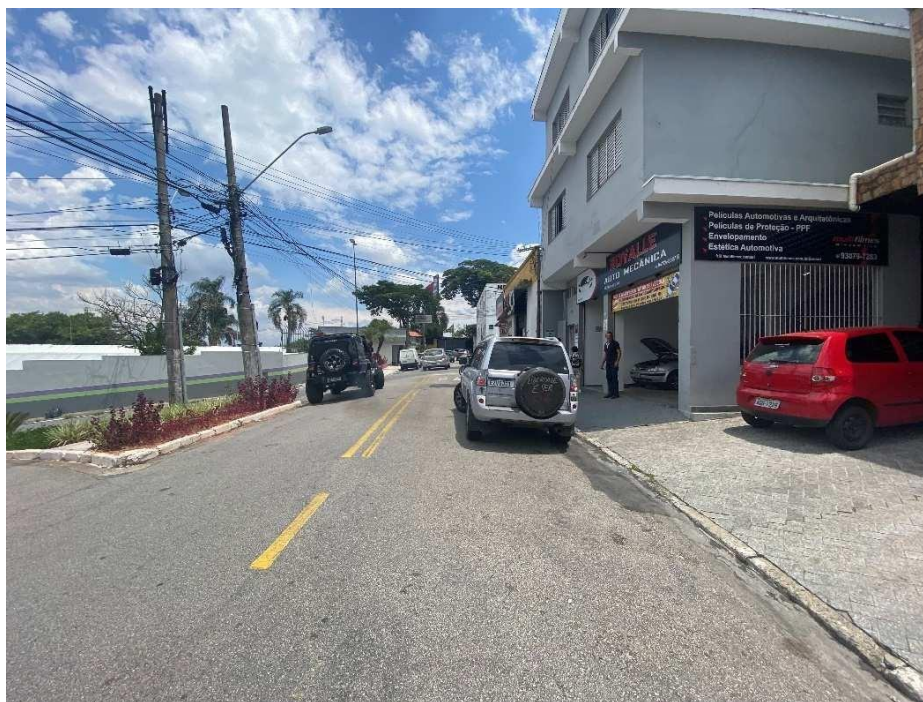
## FOTO 01

**VISTA DA VIA ONDE SE LOCALIZA O IMÓVEL OBJETO DA  
PRESENTE AÇÃO, NOTANDO-SE OS MELHORAMENTOS PÚBLICOS  
PRESENTES, BEM COMO AS CARACTERÍSTICAS DA REGIÃO.**

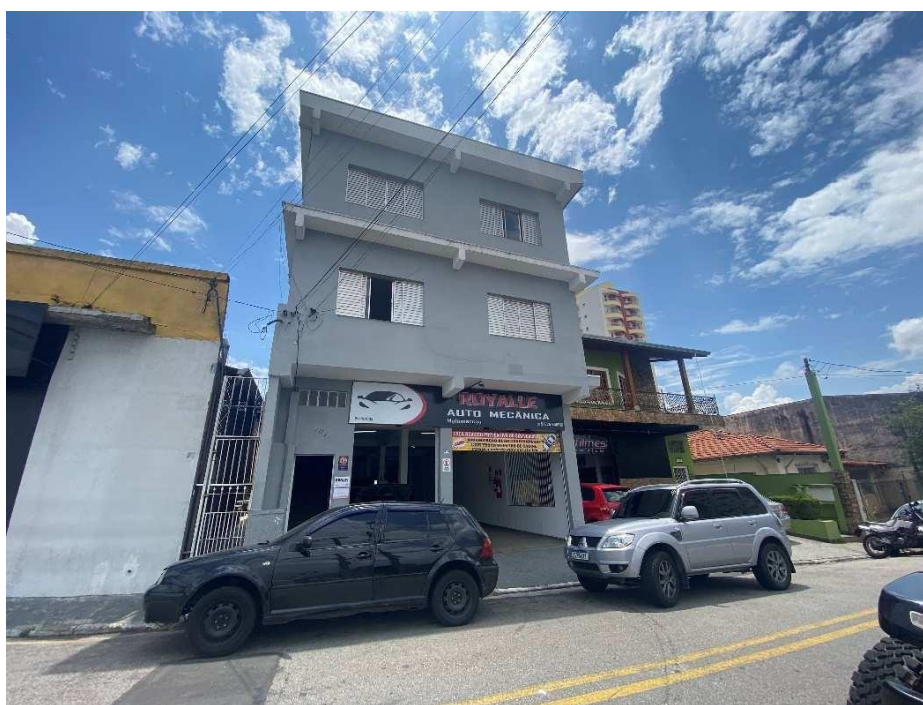
## FOTO 03

**VISTA DA FACHADA DO IMÓVEL OBJETO DA PRESENTE AÇÃO.**

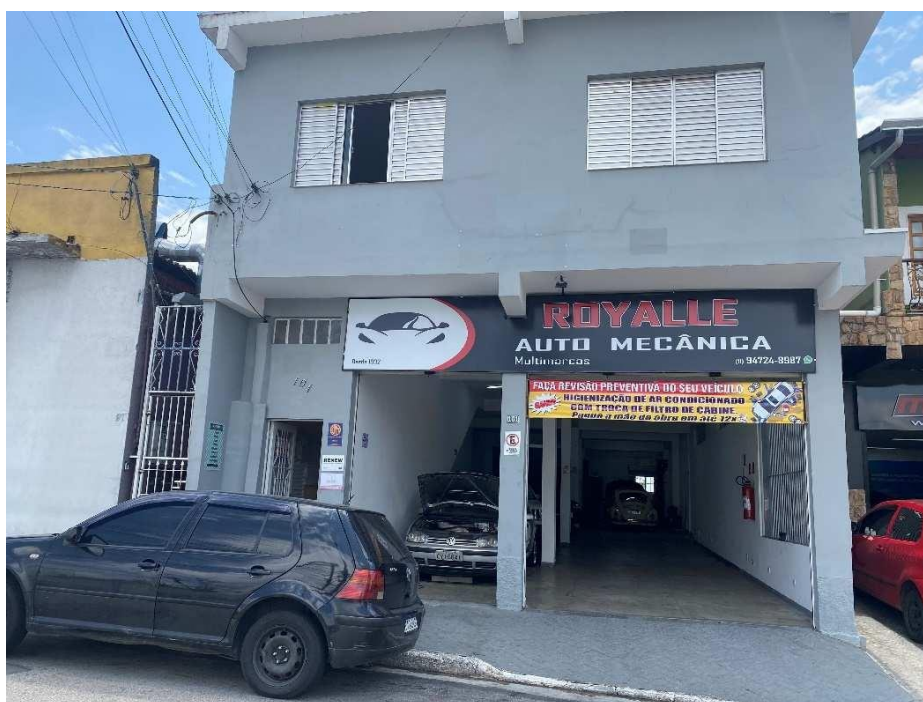
## FOTO 04

VISTA DA ENTRADA DA OFICINA.

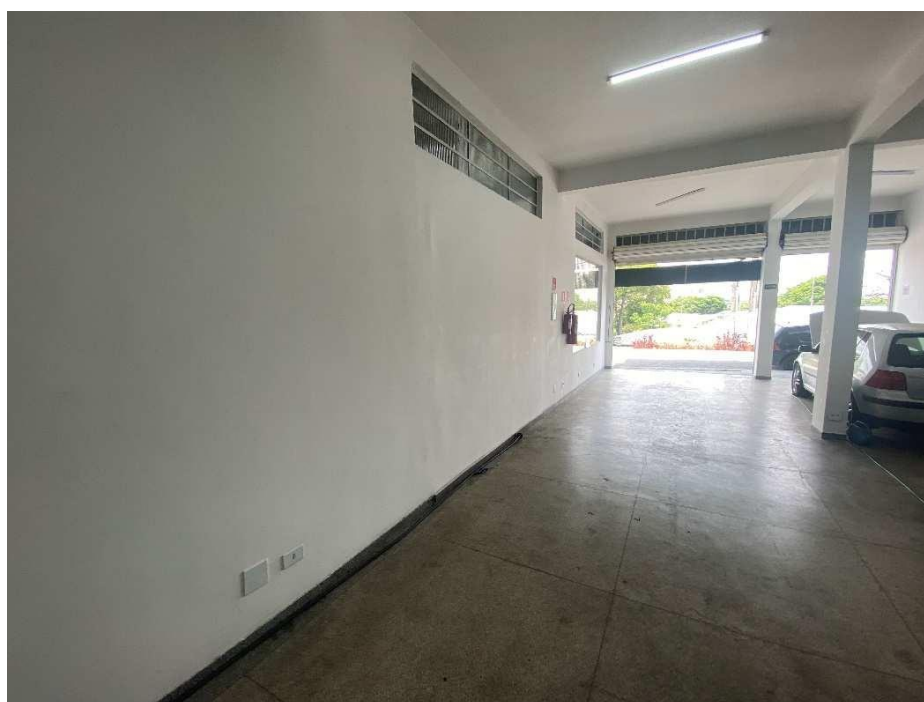
## FOTO 06

### CARACTERÍSTICAS CONSTRUTIVAS:

PISO: Concreto.

PAREDE(S): Pintura látex sobre argamassa.

TETO: Pintura látex sobre argamassa.

### VISTA DO SALÃO.

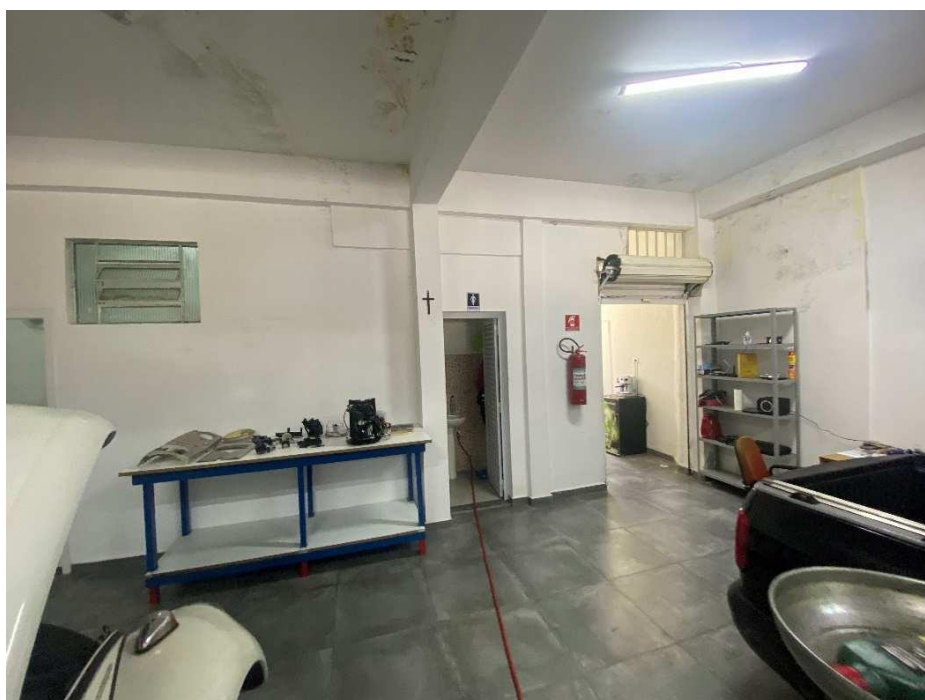
## FOTO 07

### CARACTERÍSTICAS CONSTRUTIVAS:

PISO: Concreto.

PAREDE(S): Pintura látex sobre argamassa.

TETO: Pintura látex sobre argamassa.

PORTÃO: Aço.  
Giro de 2 folhas (dobradiças).

### VISTA DOS FUNDOS DO IMÓVEL.

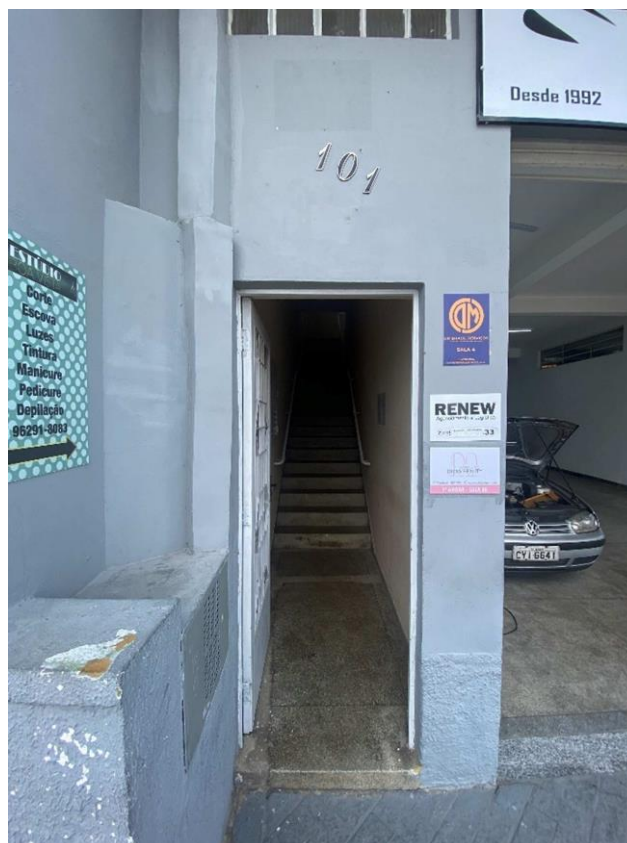
## FOTO 10

VISTA DA ENTRADA.

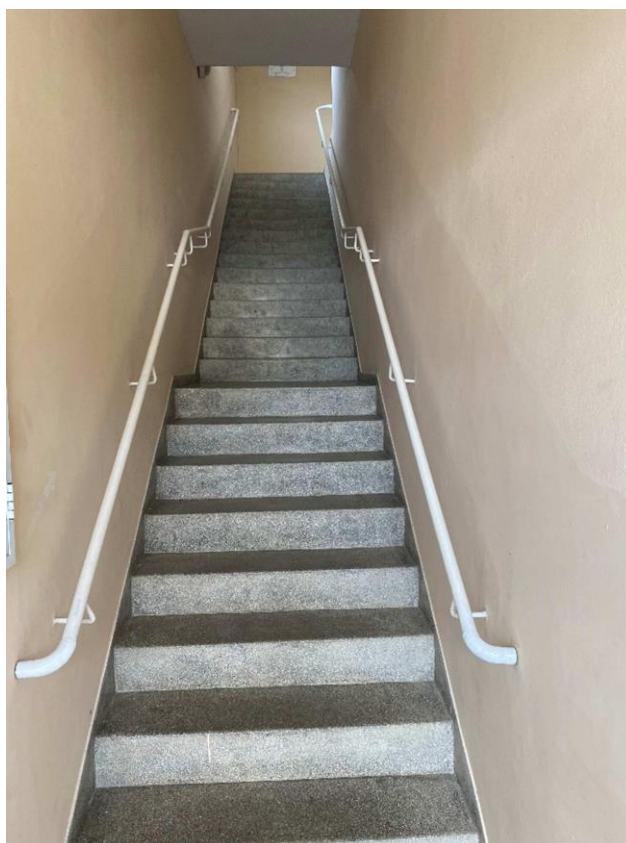
## FOTO 11

**VISTA DA ESCADA DE ACESSO ÀS SALAS COMERCIAIS.**

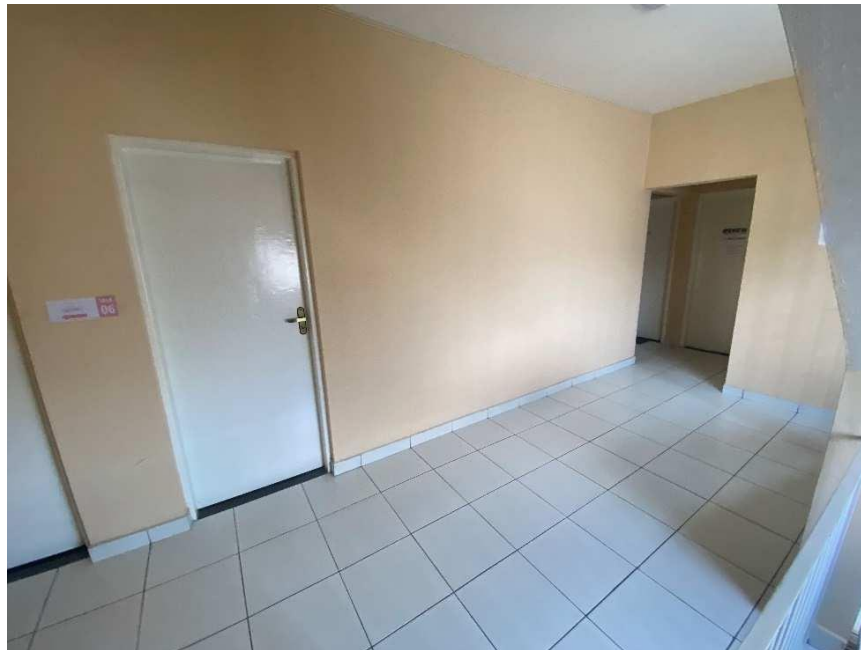
## FOTO 12

### CARACTERÍSTICAS CONSTRUTIVAS:

PISO: Cerâmico.

PAREDE(S): Pintura látex sobre argamassa.

TETO: Pintura látex sobre argamassa.

VISTA DO HALL.

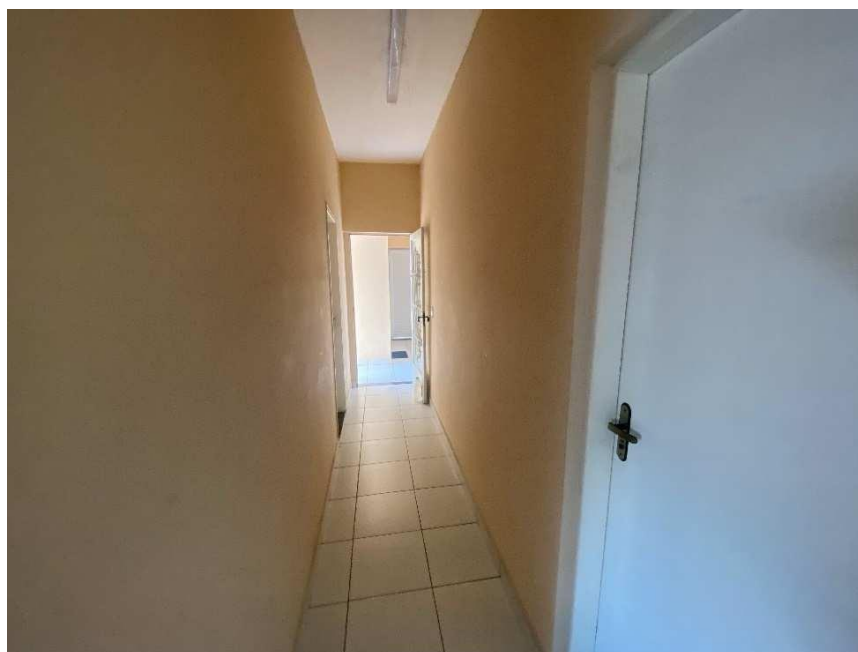
## FOTO 13

### CARACTERÍSTICAS CONSTRUTIVAS:

PISO: Cerâmico.

PAREDE(S): Pintura látex sobre argamassa.

TETO: Pintura látex sobre argamassa.

PORTA(S): Madeira.  
Giro de 1 folha (dobradiças).

VISTA DO CORREDOR DE ACESSO ÀS SALAS.

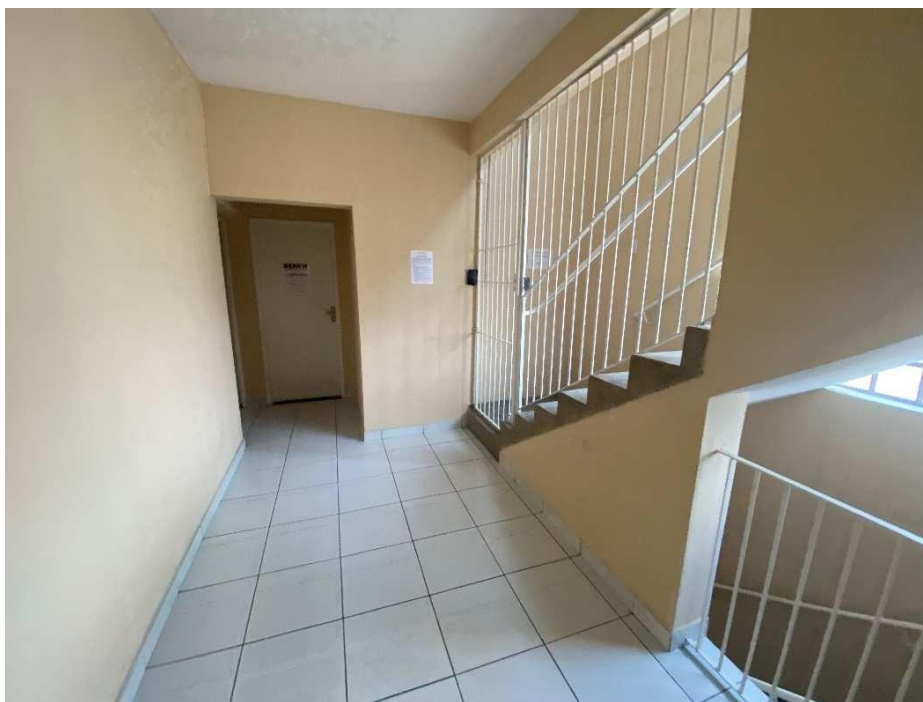
## FOTO 16

### CARACTERÍSTICAS CONSTRUTIVAS:

PISO: Cerâmico.

PAREDE(S): Pintura látex sobre argamassa.

TETO: Pintura látex sobre argamassa.

### VISTA DA ÁREA DE CIRCULAÇÃO.
