LAUDO DE AVALIAÇÃO DE IMÓVEL URBANO

1ª (PRIMEIRA) VARA CÍVEL DA COMARCA DE BAURU – SP
PROCESSO Nº 0009030-40.2023.8.26.0071
CUMPRIMENTO DE SENTENÇA - TUTELA DE URGÊNCIA
EXEQUENTE: LIGGIA CHRISTINA BARBOSA DE OLIVEIRA
EXECUTADO: ANDRÉ LUIZ GOMES
OBJETO: IMÓVEL DA MATRÍCULA 127.681

A unidade objeto deste relatório, apesar de ser uma única matrícula, são dois imóveis residenciais localizado na Rua Vitória, nº 10-05 e 10-15 — Jd. Gerson França, nesta cidade de Bauru – SP.

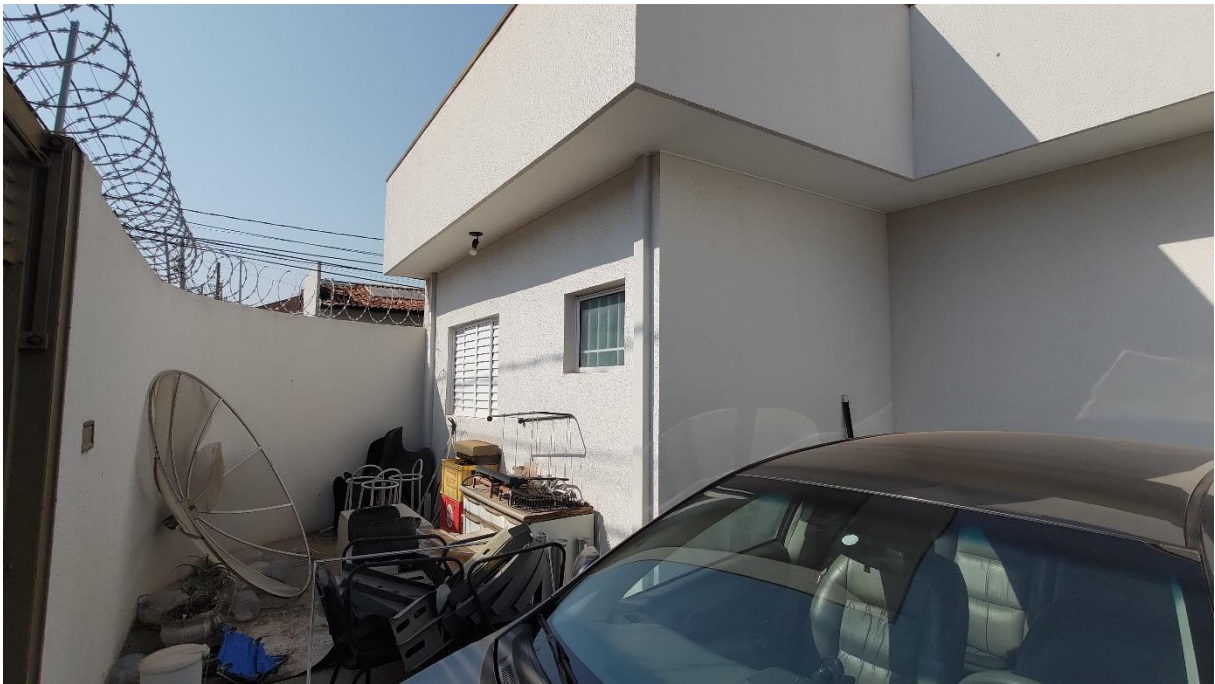
Figura 6 - Garagem do imóvel

Piso: Concreto;

Parede: Revestimento em massa com pintura acrílica;

Teto: N/A.

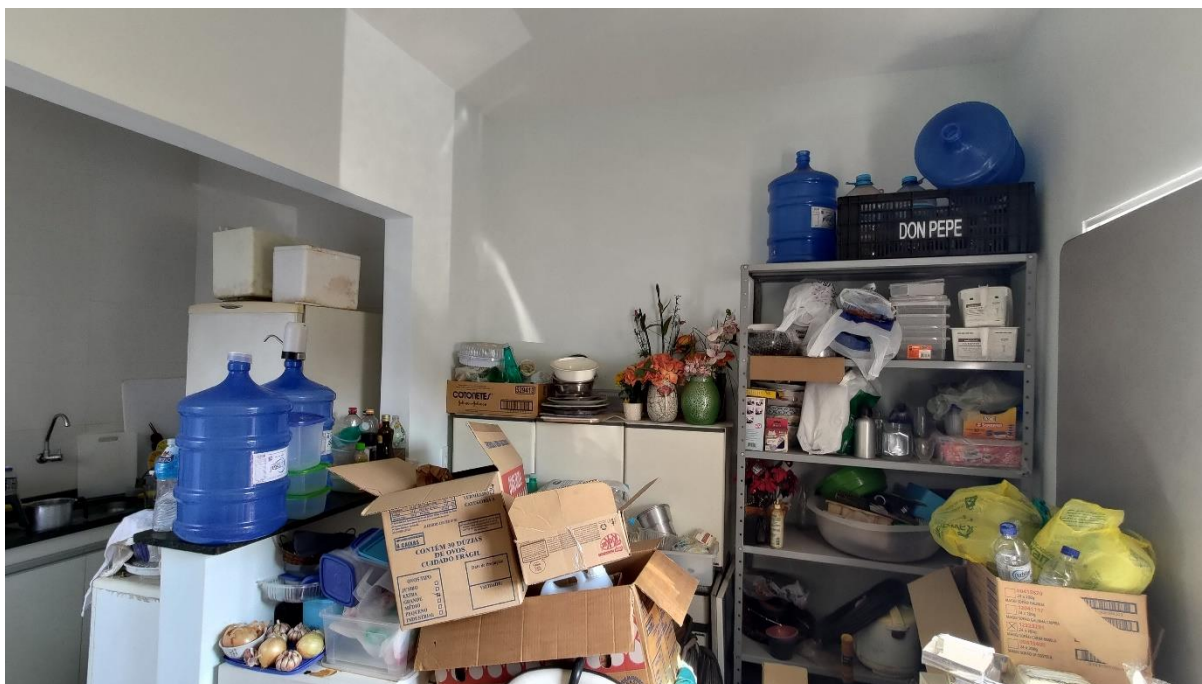
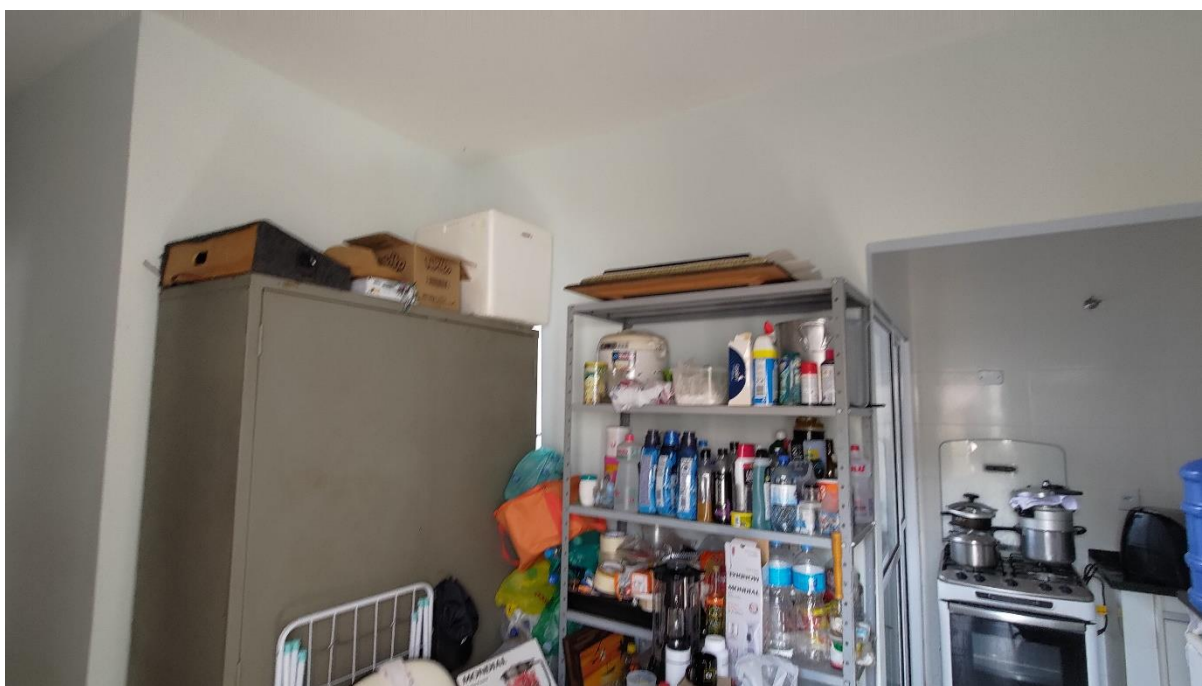
Figura 7 – Sala - Vista 1

Piso: Piso cerâmico;

Parede: Revestimento em massa com pintura acrílica;

Teto: Laje maciça com pintura acrílica.

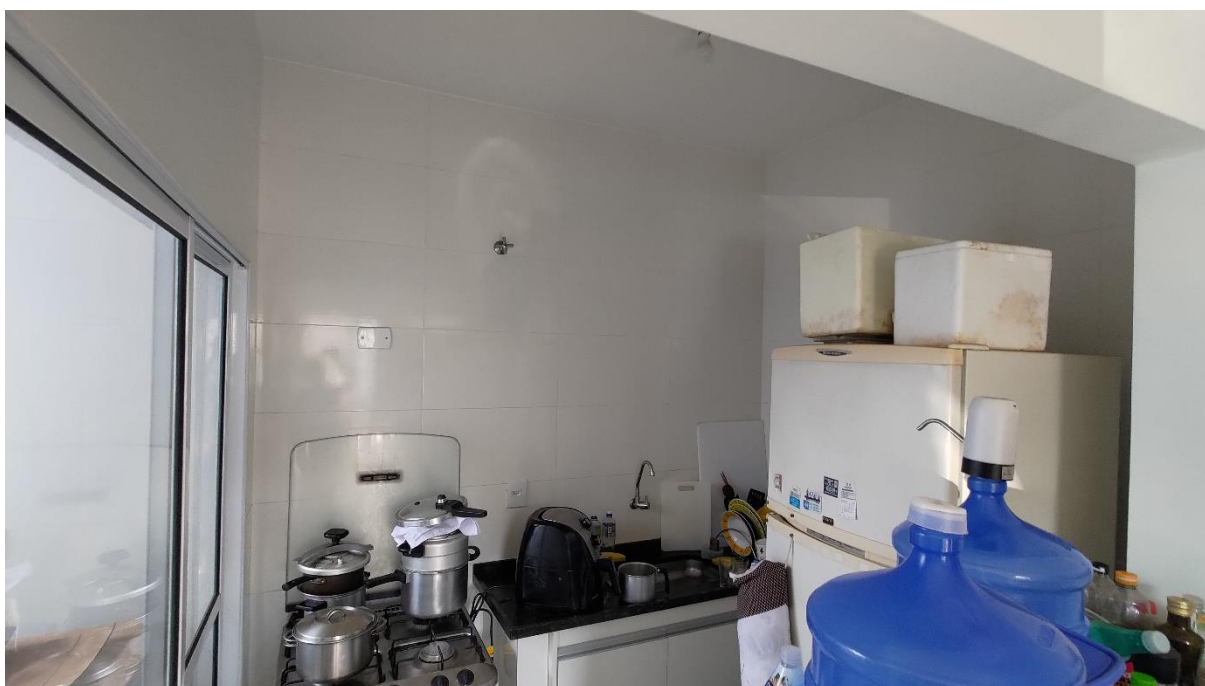
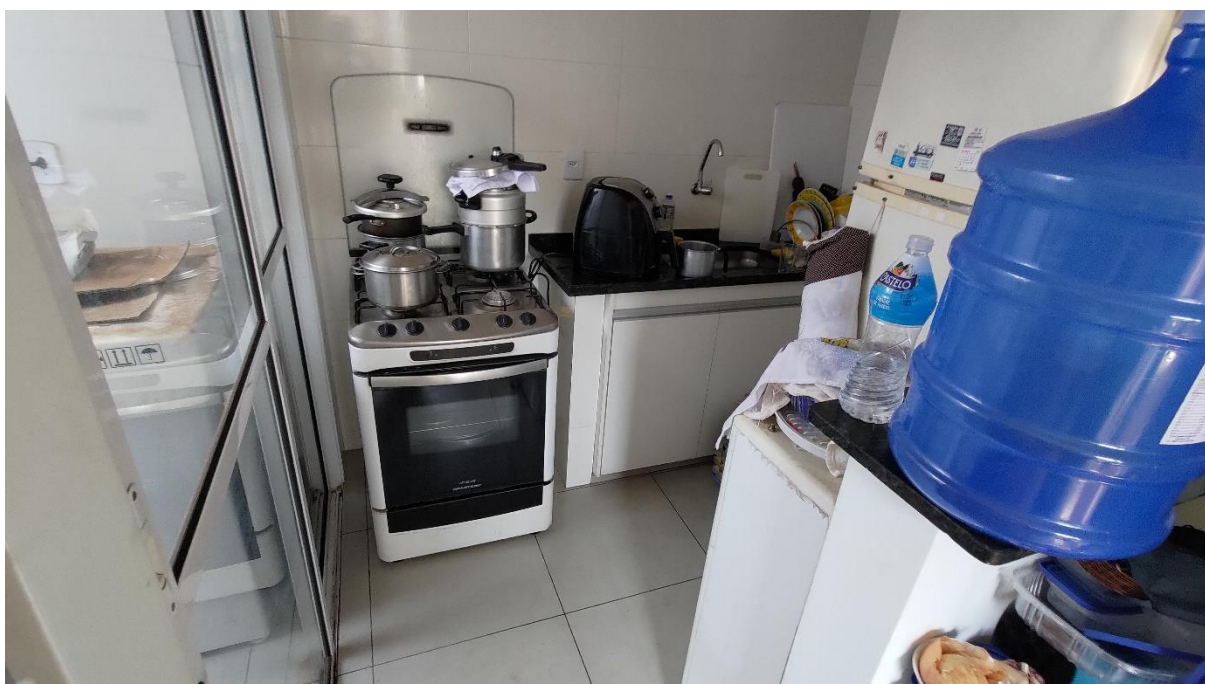
Figura 9 - Cozinha - Vista 1

Piso: Piso cerâmico;

Parede: Revestimento cerâmico até o teto;

Teto: Laje maciça com pintura acrílica.

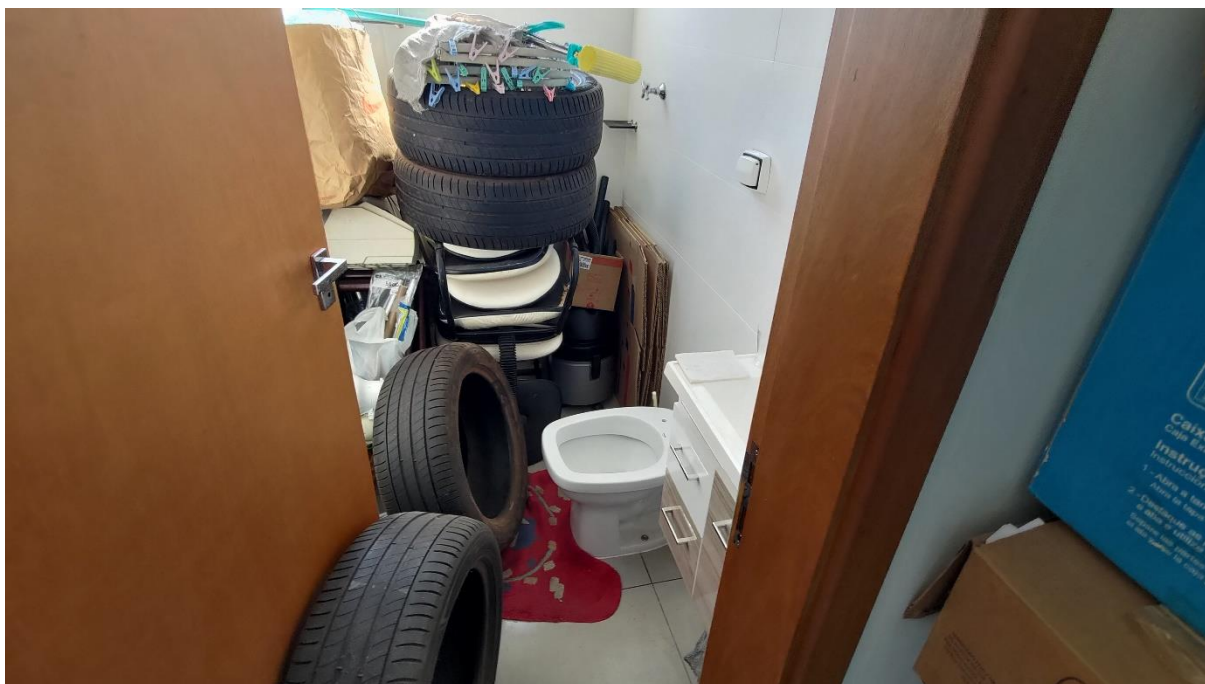
Figura 12 - BWC vista 1

Piso: Piso cerâmico;

Parede: Revestimento cerâmico até o teto;

Teto: Laje maciça com pintura acrílica.

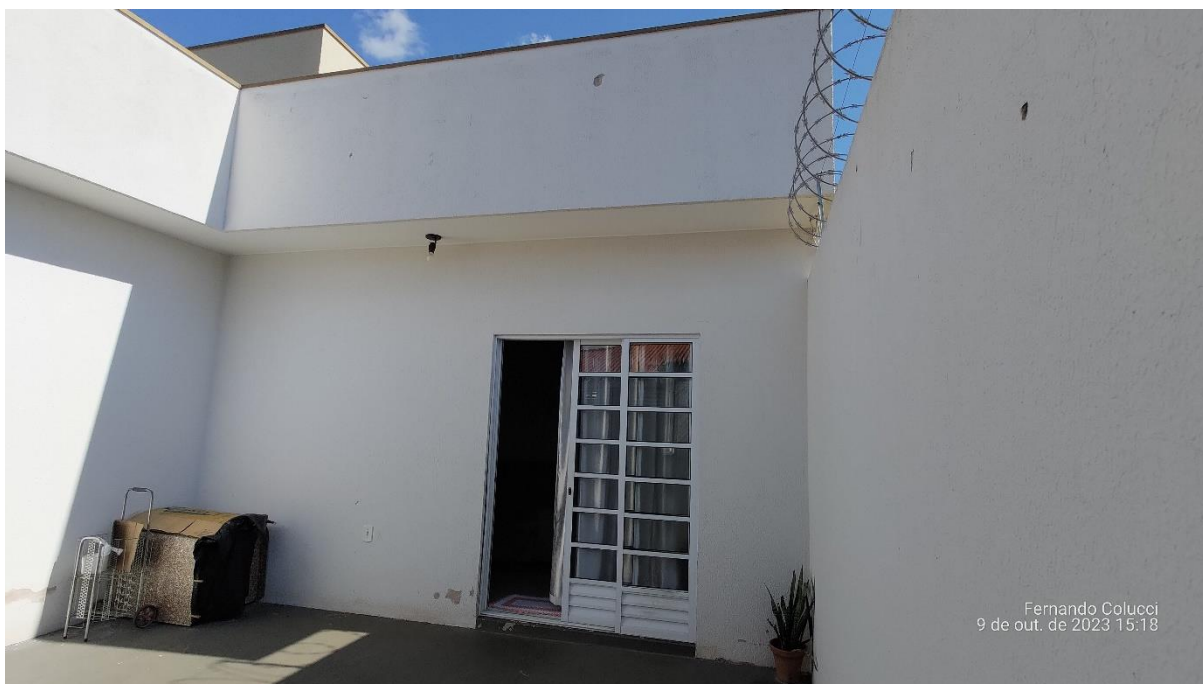
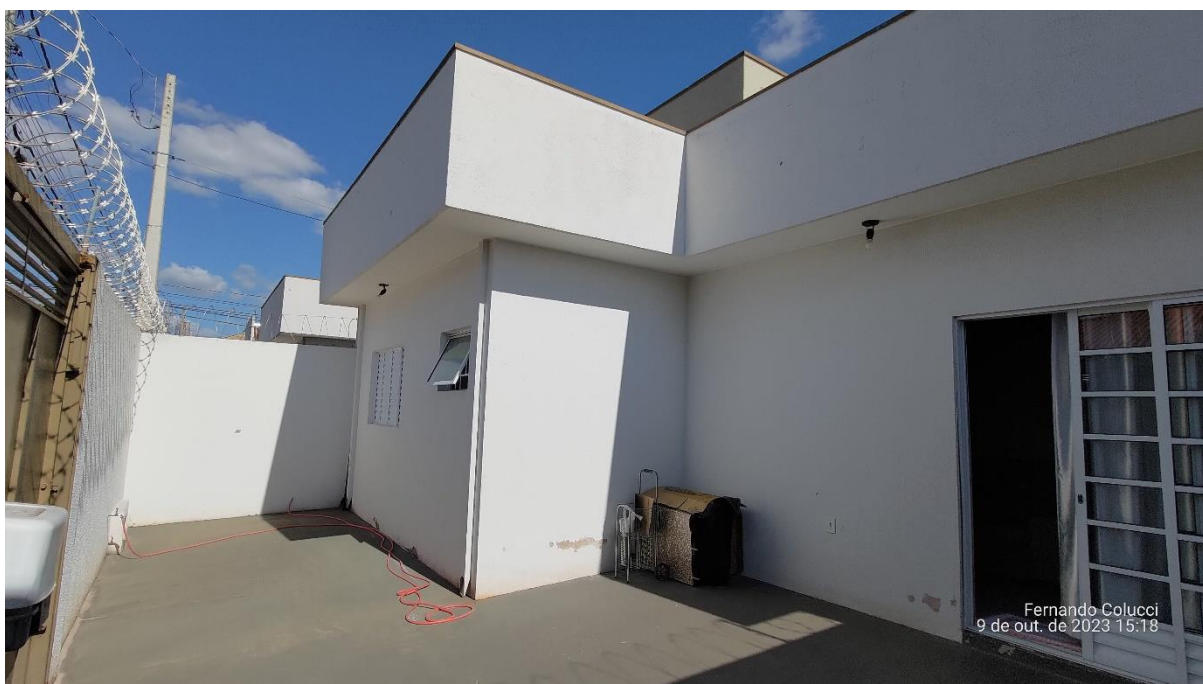
Figura 20 - Garagem do imóvel – vista 1

Piso: Concreto;

Parede: Revestimento em massa com pintura acrílica;

Teto: N/A.

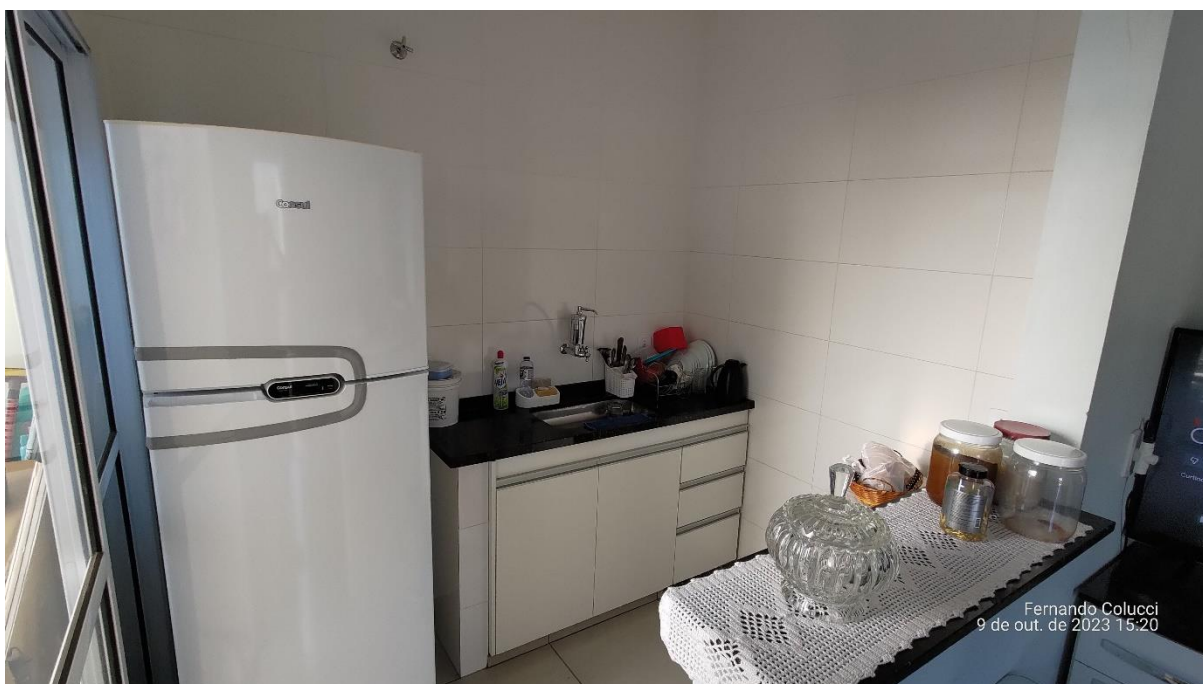
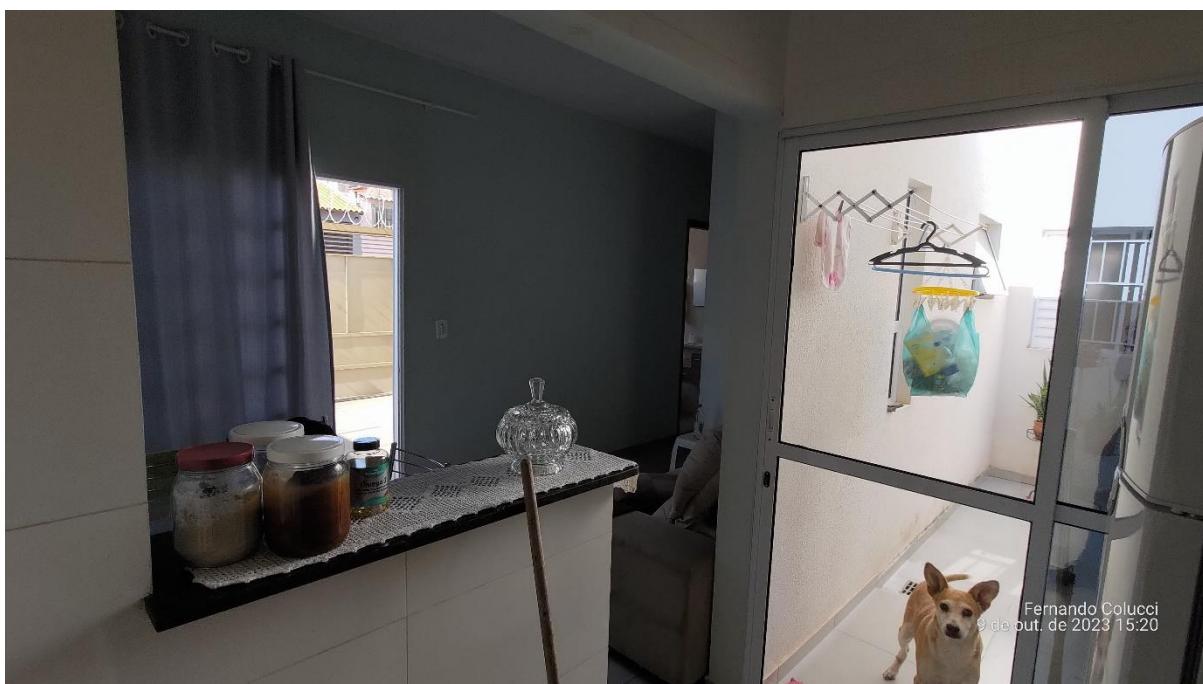
Figura 24 - Cozinha - Vista 1

Piso: Piso cerâmico;

Parede: Revestimento cerâmico até o teto;

Teto: Laje maciça com pintura acrílica.

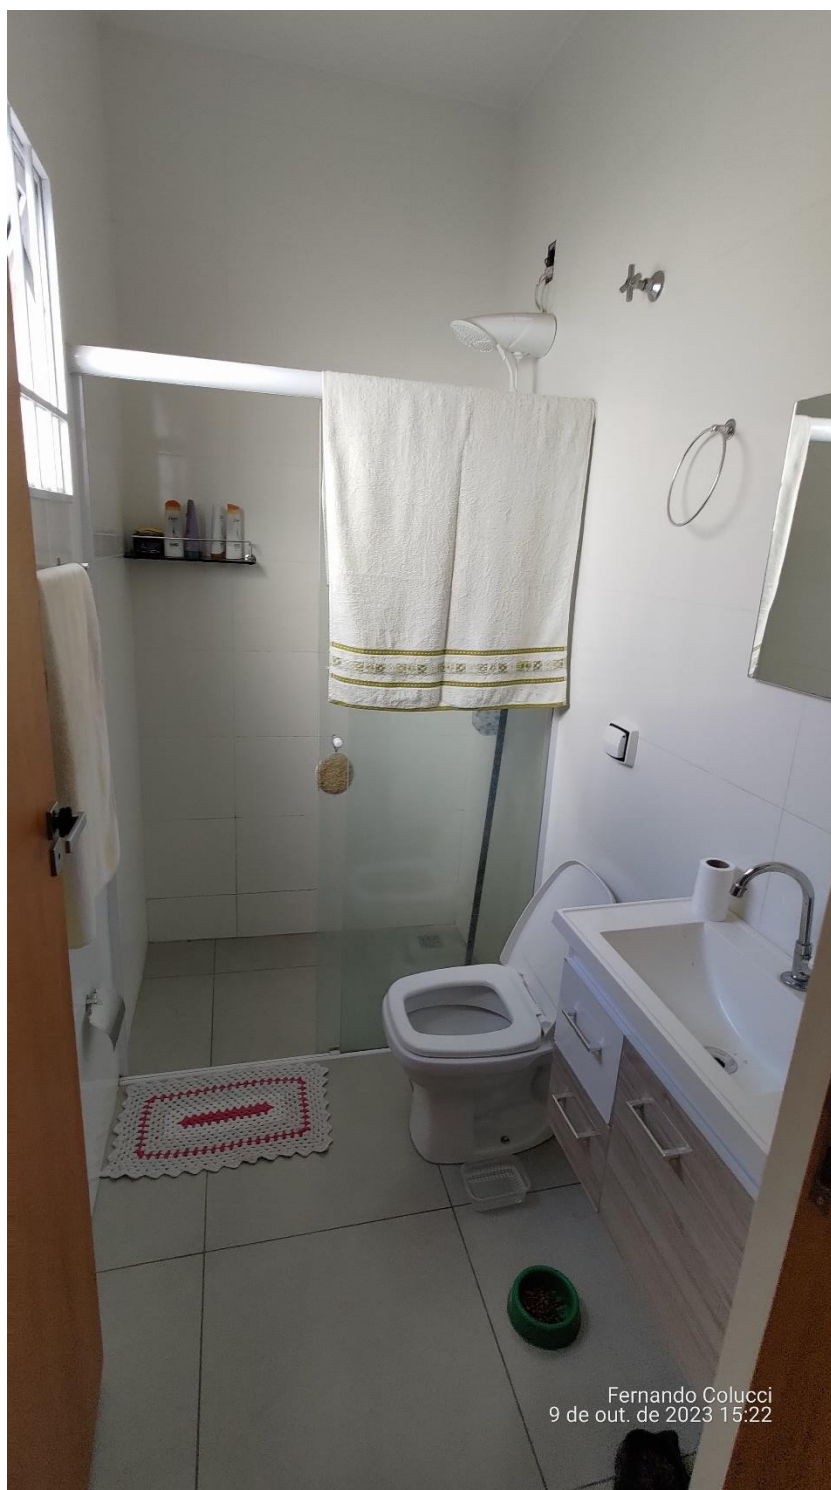
Figura 27 - BWC

Piso: Piso cerâmico;

Parede: Revestimento cerâmico até o teto;

Teto: Laje maciça com pintura acrílica.

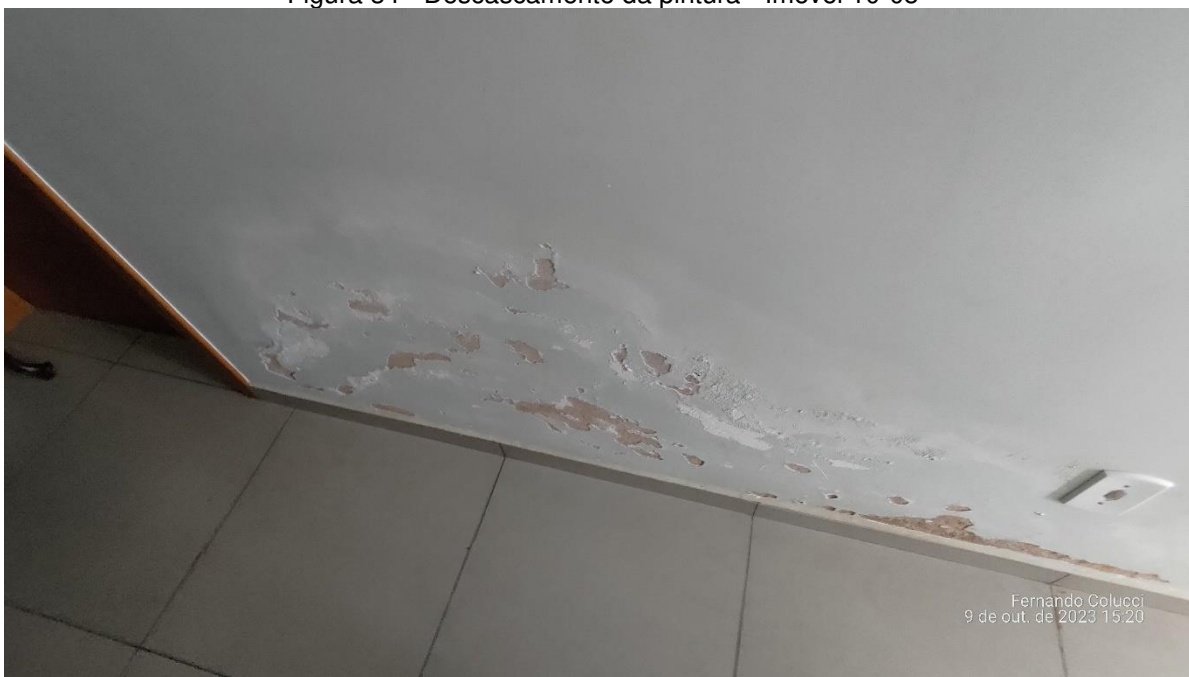
Figura 34 - Descascamento da pintura - Imóvel 10-05

Os imóveis não apresentam uma grande quantidade de patologias aparentes; no entanto, ambos compartilham as mesmas falhas, localizadas nos mesmos pontos de seus respectivos interiores. A principal patologia observada é a presença de umidade ascendente no corredor central, resultando em bolhas e descascamento da pintura no local.

• GRAU DE RISCO REGULAR – IMPACTO PARCIALMENTE RECUPERÁVEL – é aquele que provoca a perda parcial de desempenho e funcionalidade da edificação, sem prejuízo à operação direta de sistemas, deterioração precoce e desvalorização em níveis aceitáveis.

Como observado nos itens retro, durante o cumprimento da diligência designada, constatou-se a existência de poucas patologias na construção inspecionada; observou-se a existência de pontos de umidade na parte interna do imóvel indicando eventual deficiência de impermeabilização dos baldrames e fundações.
