Nº do Processo: 1054685-33.2020.8.26.0100

LAUDO PERICIAL

O objetivo do presente laudo pericial é a determinação do valor de mercado do imóvel, de matrícula nº 81.237, situado à **Rua Capote Valente, nº 136 (antigo nº 134), apto 124 – Pinheiros – São Paulo, SP.**

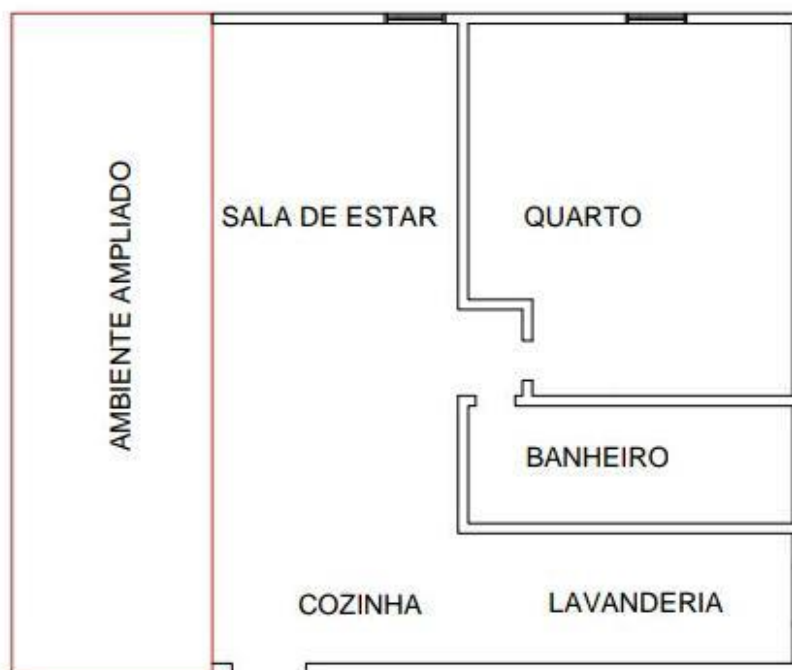
Verifiquei que foi suprimida parede, não estrutural, onde seria, originalmente, a parede de divisa dos apartamentos, logrando uma ampliação na sala e acesso a um segundo quarto.

Figura 1: Croqui de situação do apartamento, o perímetro em cor vermelha representa a expansão para o ambiente do imóvel vizinho.

Todavia, para a eficiente avaliação do objeto de estudo, deve ser julgado uma intervenção civil para a reconstituição do ambiente original da unidade **124**. Tal intervenção, ou reforma, tem o intuito de regressar ao *layout* original do apartamento e deixa-lo em plena conformidade com o descrito em sua matrícula.

- I. Levantamento de parede de divisa;
- II. Regularização com argamassa;
- III. Aplicação de pintura e acabamento
- IV. Abertura de vão para porta;
- V. Regularização de vão para porta;
- VI. Instalação de nova porta.
- VII. Readequação elétrica.

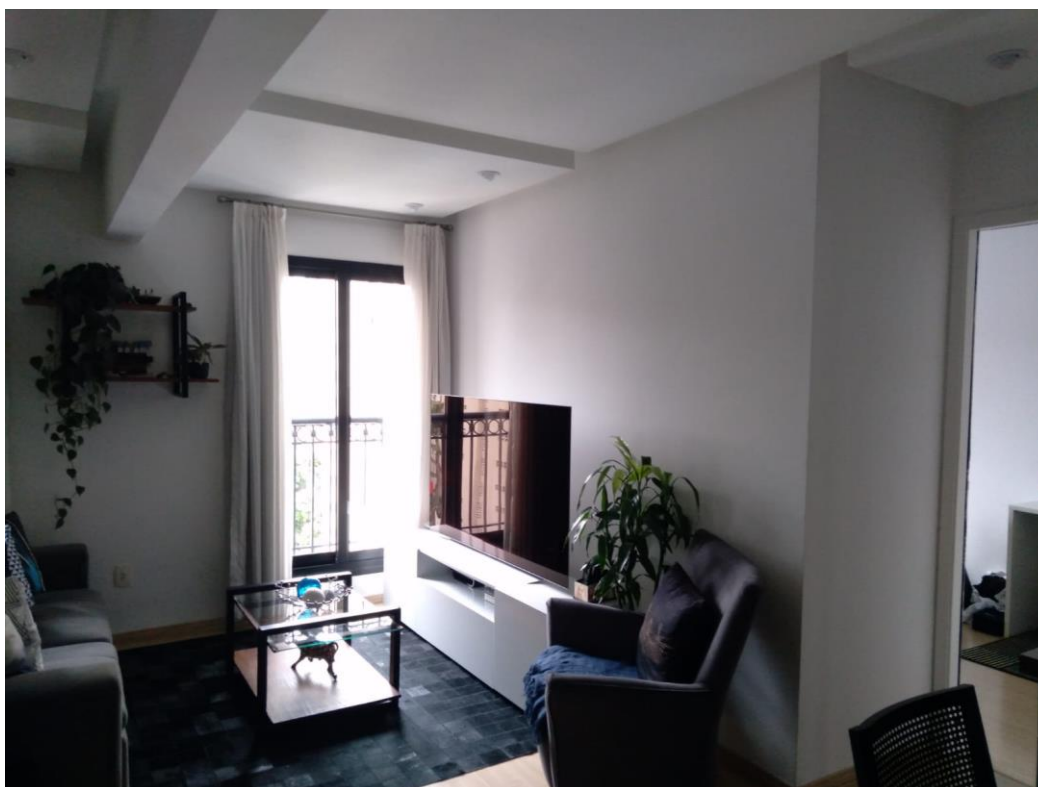
Em suma, todos os ambientes, estão em bom estado de conservação, com pintura, boa iluminação e sem verificação de patologias.

Imagem 8: Ambiente da sala de estar da unidade 124.

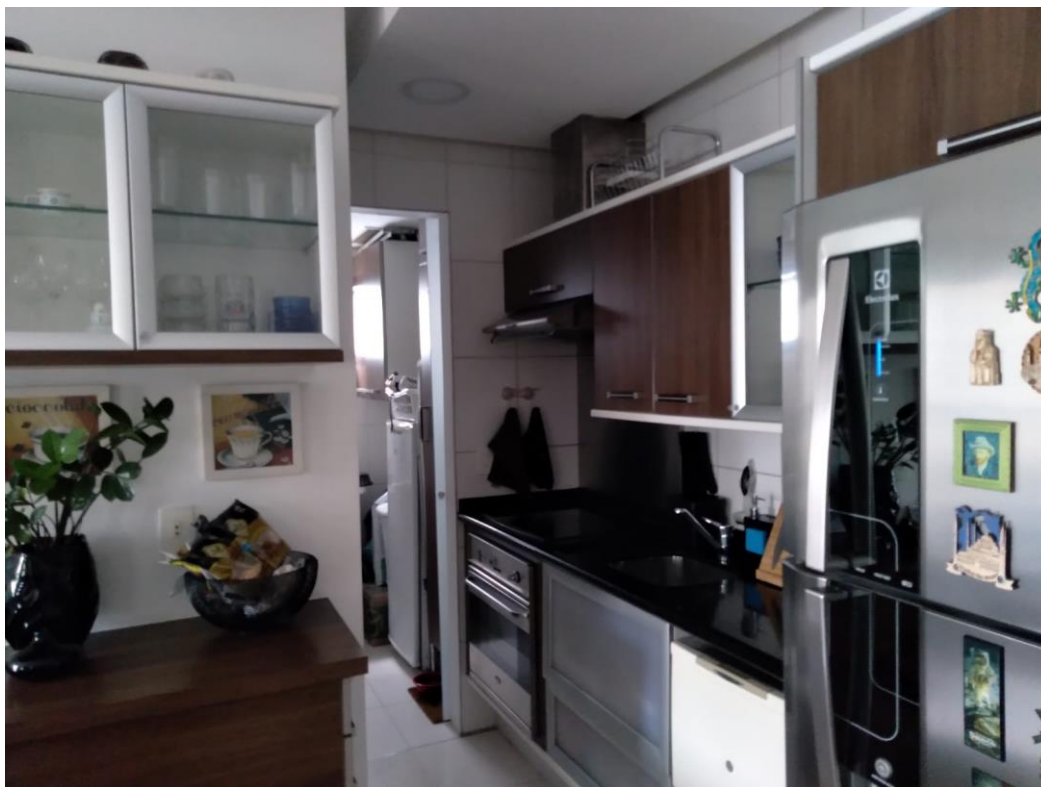
Imagem 9: Ambiente da cozinha e lavanderia da unidade 124.

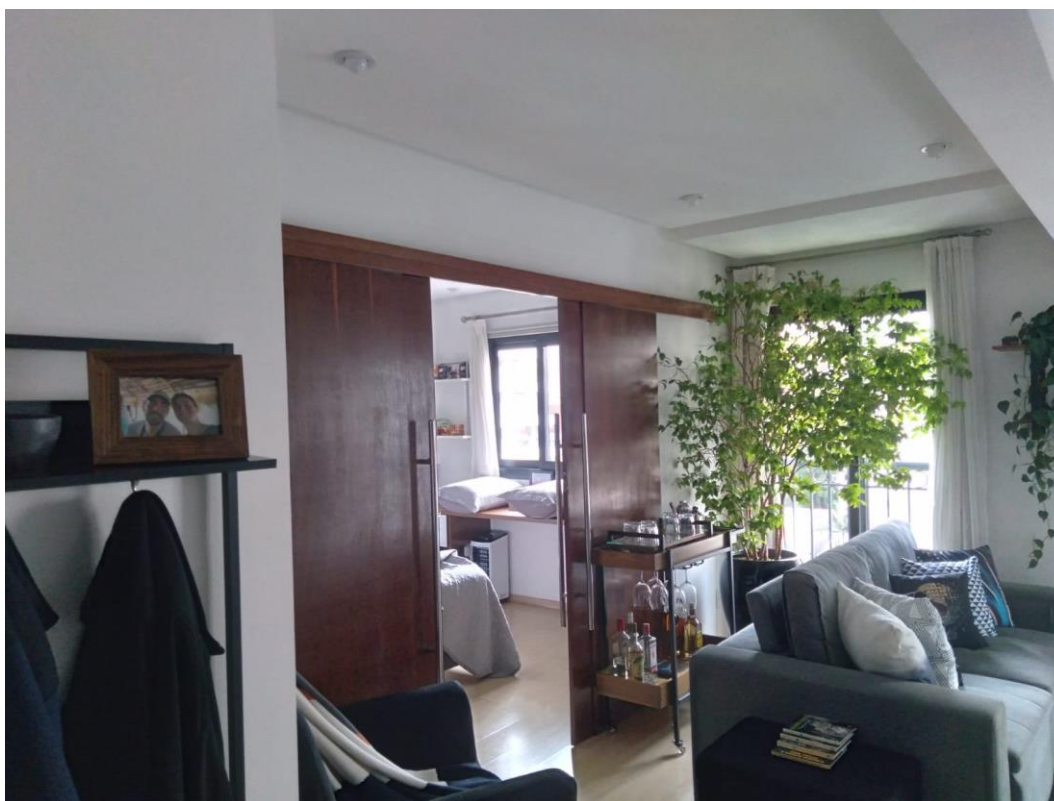
Já no interior da unidade 124, na presença do Sr. Matheus, foi verificado que o apartamento, objeto da penhora, recebeu uma reforma que o anexou, como se fora uma única unidade, aos ambientes do apartamento vizinho.

Imagem 12: Vista para o ambiente que se expande ao apartamento vizinho.
