LAUDO Nº 71.496/2020

LAUDO DE EXAME DE VEÍCULO

MOTIVO DA PERICIA

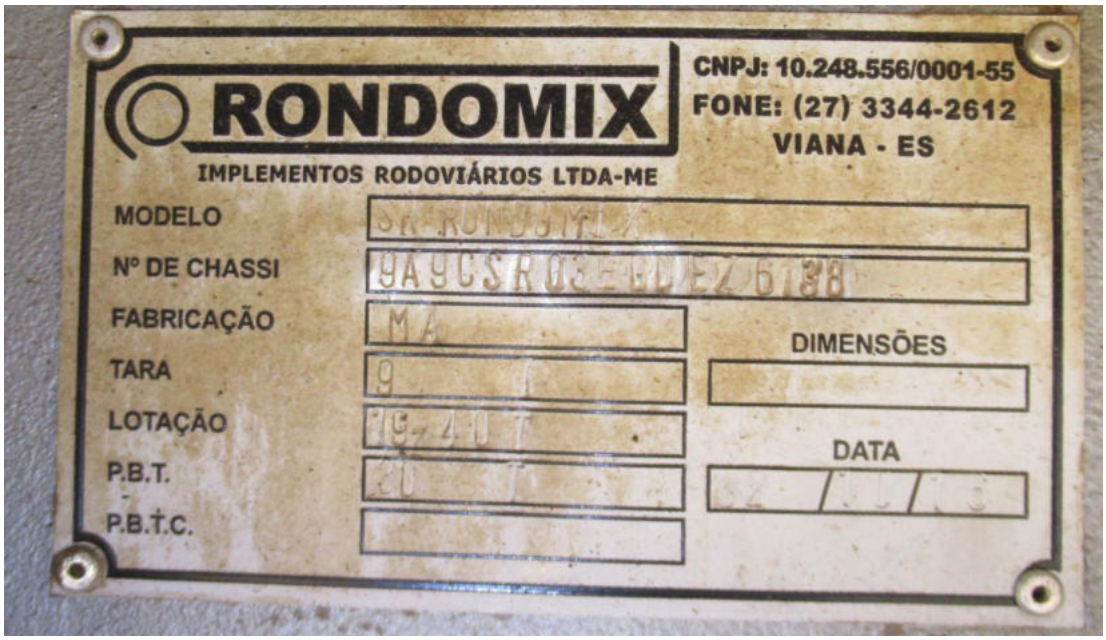
Constatou-se plaqueta metálica de identificação repetidora da numeração do chassi, afixada na face externa do terço anterior da longarina direita, repetindo a numeração **9A9CSR03EGDEZ6138** do chassi, apócrifa, conforme ilustra a *figura 04*, encontrando-se afixada irregularmente no veículo.

Figura 04: Plaqueta repetidora da numeração do chassi, apócrifa, fixada irregularmente.
