LAUDO Nº 694/2025 – NUTEC/DPF/GRA/PR

LAUDO DE PERÍCIA CRIMINAL FEDERAL

(VEÍCULOS)

Veículo SR/RANDON SR FG de placa AWU1F36 (Figuras 1 a 4):

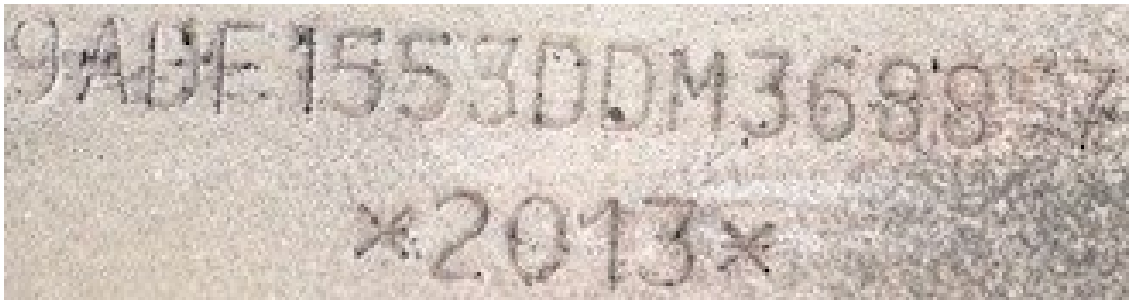
Tabela 3 – Itens Adicionais Observados

Hodômetro	Não se aplica
Estado de conservação	Bom
Avarias	Sem avarias significantes
Valor Comercial	R$ 170.000,00 (cento e setenta mil reais)

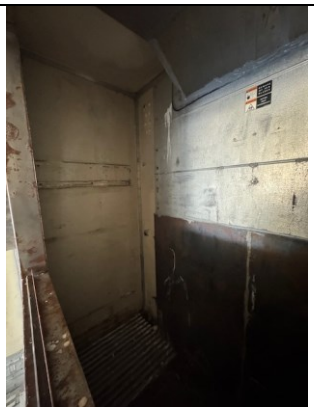
Imagem de fora para dentro

O local foi preparado com a colocação de um fundo falso e adaptação da tubulação de refrigeração da câmara de armazenamento de produtos perecíveis:

O local apresentava as dimensões médias aproximadas de 248 (comprimento) x 95 (profundidade) x 250 (altura) cm; totalizando capacidade de volume aproximado de 5.890 L (cinco mil, oitocentos e noventa litros).
