LAUDO Nº 21262/2026 - NUTEC/DPF/LDA/PR

LAUDO DE PERÍCIA CRIMINAL FEDERAL

(VEÍCULO)

Foram realizados exames no veículo do tipo camioneta, marca/modelo JEEP/COMPASS LIMITED F, cor branca, ano/modelo 2017/2017, placa AZN-0818, NIV (chassi) 988675134HKH32549, motor nº 5005257403480757 e RENAVAM 1122889426, que se encontrava depositado no pátio da Delegacia de Polícia Federal, em Maringá/PR.

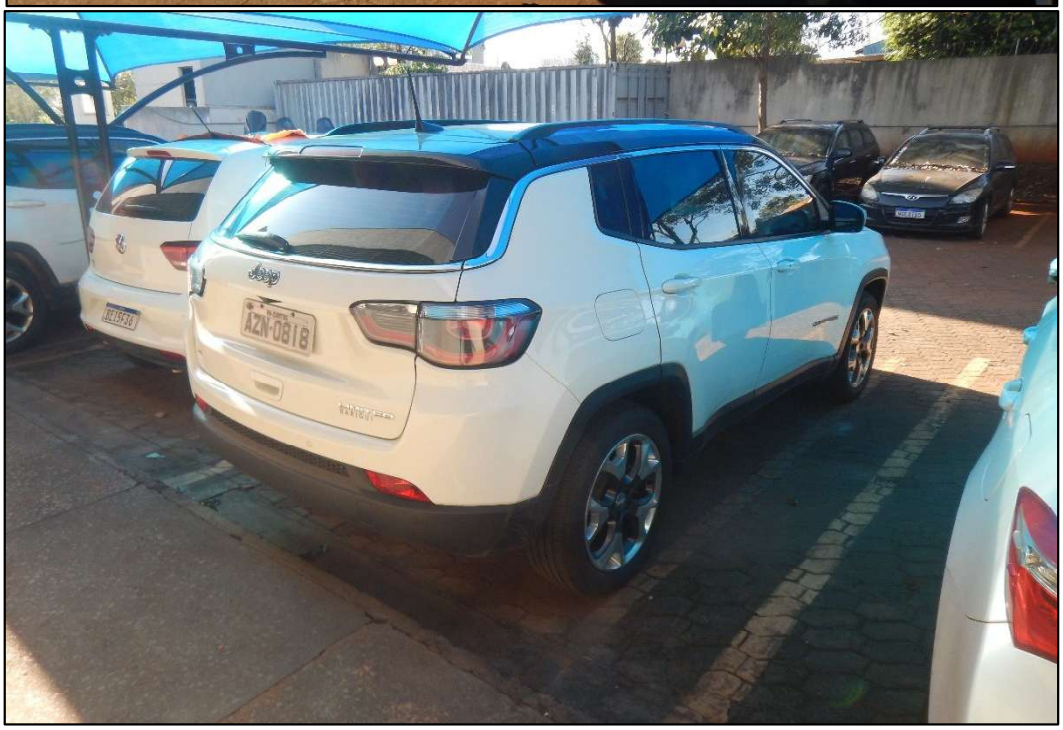
Figuras 1 e 2 – Jeep Compass periciado

As Figuras 1 e 2 contêm imagens do veículo examinado.

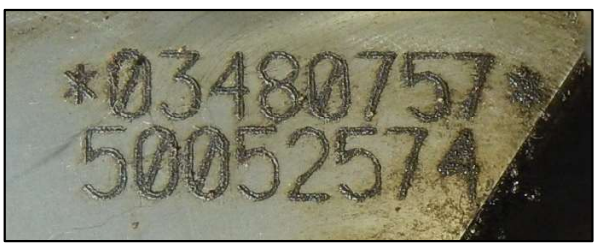
Figura 4 – Gravação do número do motor

Observando-se os caracteres da numeração do motor, 5005257403480757, não se constatou a existência de vestígios de adulteração ou remarcação do número gravado no bloco.
