LAUDO Nº 315/2024 – NUTEC/DPF/GRA/PR

LAUDO DE PERÍCIA CRIMINAL FEDERAL

(VEÍCULOS)

Item	Descrição
2	1 (uma) motocicleta Honda/Biz placas NRV 9309

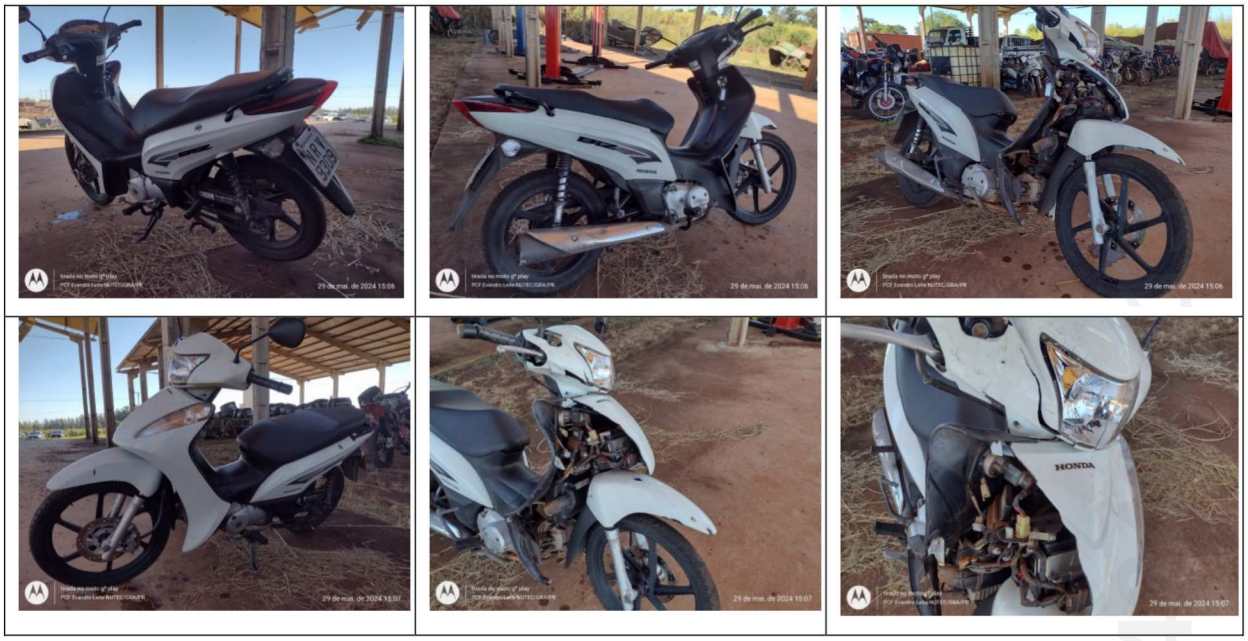
Figuras 6 a 11 – Fotos frente, traseira e laterais, direita e esquerda, e interior do veículo

A motoneta não apresenta alterações de suas características originais:
