LAUDO PERICIAL DE EXAME DE IDENTIFICAÇÃO VEICULAR

Nº 01.02.06.052025.018051

Marca/Modelo : HONDA/POP100	Cor : VERMELHA	Tipo : MOTOCICLETA
Nº Chassi Ostentado : 9C2HB02109R010336	Ano Fab : 2008	Ano Modelo : 2008
Nº Motor Ostentado : HB02E19010336	Nº Placa Ostentada : MOL1322

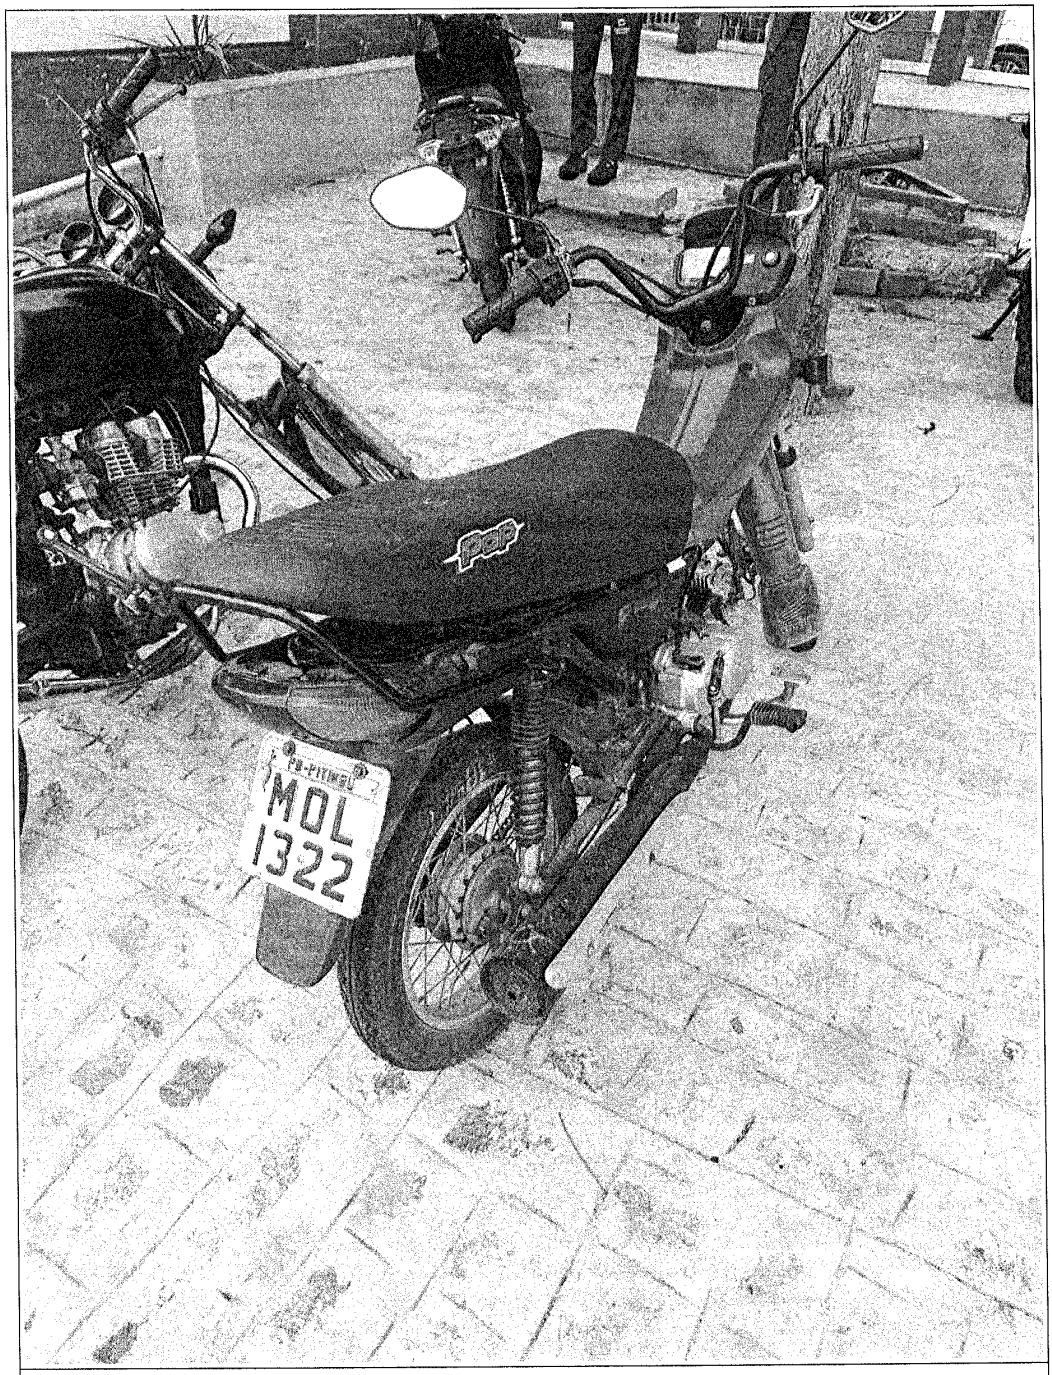
Nome imagem : 01

Descrição da Imagem : Mostra a placa de identificação ostentada pela motocicleta.

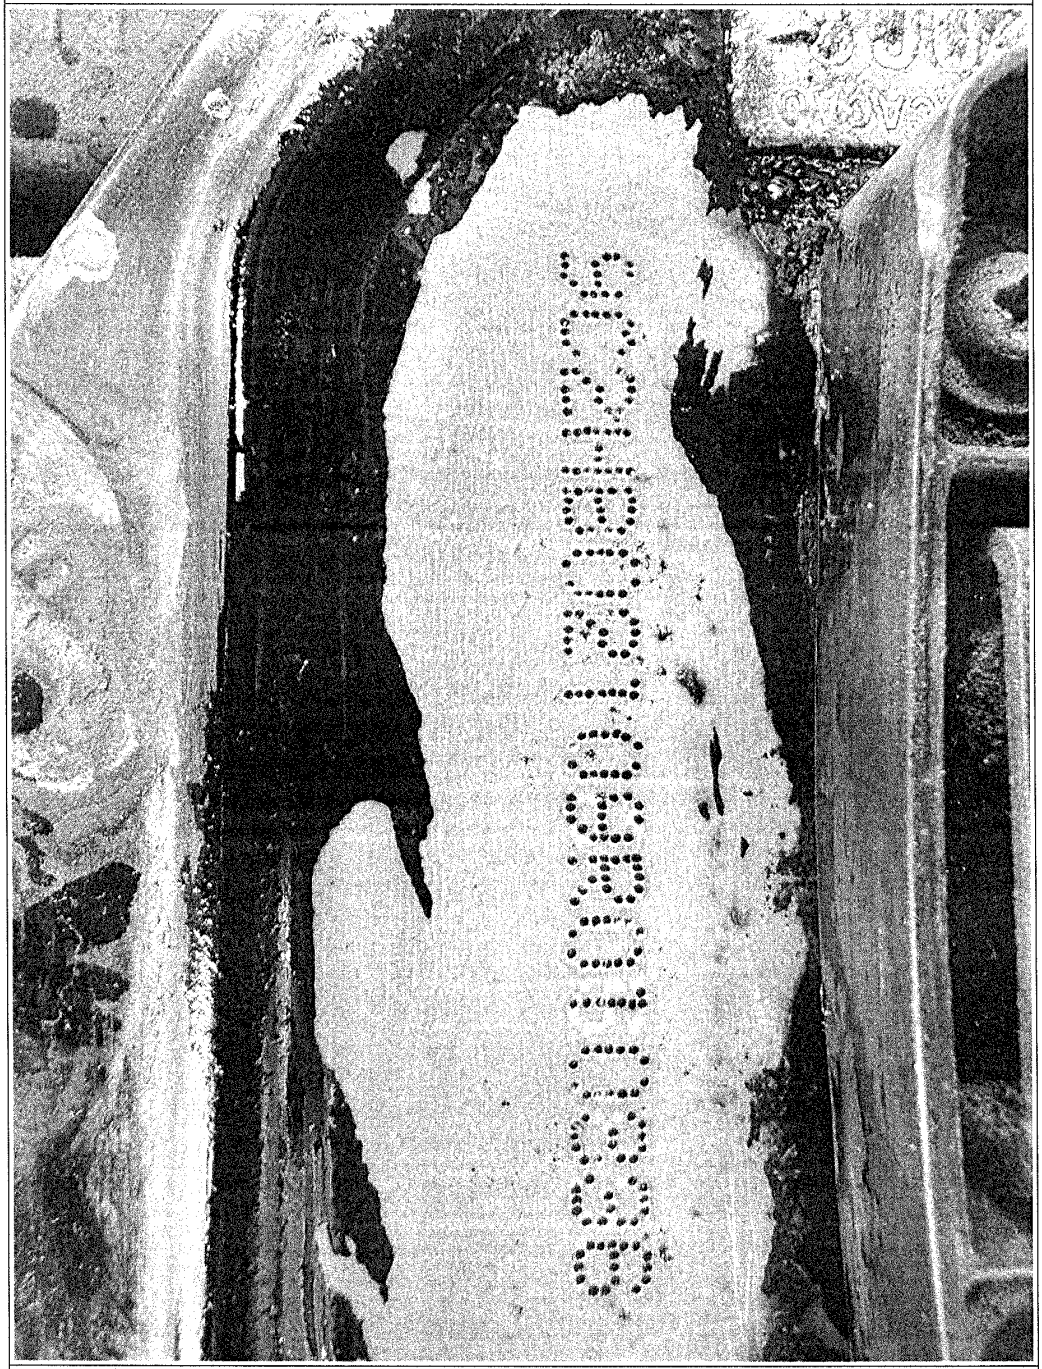
1- foi constatado que a peça suporte da gravação da numeração de identificação do NIV (9C2HB02109R010336), apresenta parte dos seus caracteres gravados com características físicas divergentes dos padrões utilizados pelo fabricante. Aplicando-se a técnica forense específica, através da utilização de reagentes químicos apropriados, foi possível recuperar a numeração de identificação do NIV em sua forma primitiva (9C2HB02108R050896).

Nome imagem : 02
Descrição da Imagem : Mostra a sequência do chassi da motocicleta.
