Laudo de Exame de Identificação Veicular

Laudo nº 01.03.06.092025.35917

Trata-se de uma motocicleta da marca Honda, modelo Pop 110i, cor vermelha, a qual ostentava a placa OGG0I91.

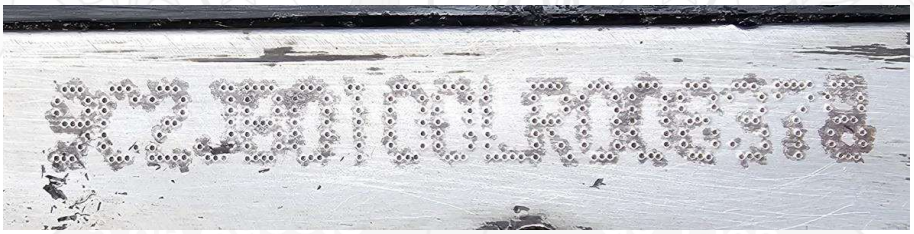
Figura 3

Após a remoção físico-química da pintura no local de marcação do código do chassi, constatou-se sua originalidade, evidenciada pela convergência entre a formatação dos caracteres observados e sua base de comparação padrão.
