## LAUDO DE PERÍCIA CAUTELAR

**CHEV/ONIX PLUS 10TAT PR2/ CHEV/ONIX PLUS 10TAT PR2**  
**2023/ 2024 - CINZA - ALCOOL/GASOLINA**

**BANCO GM S.A**

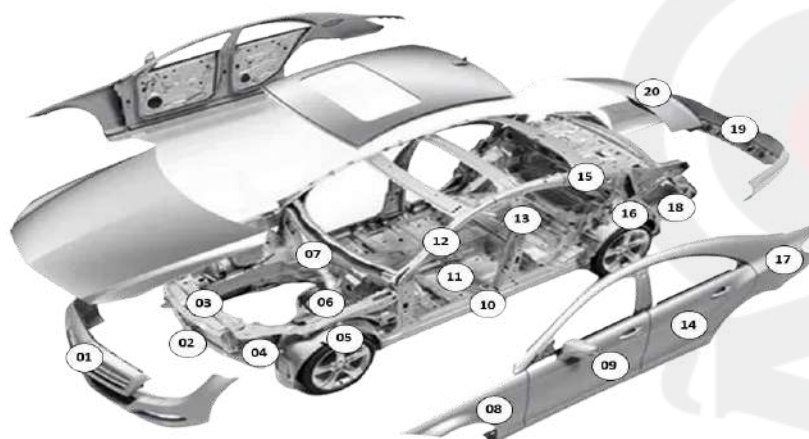
## AVALIAÇÃO ESTRUTURAL

| ● 1 - Envolvente/para choque dianteiro | Original |
| ● 2 - Alma para choque diant/painel front infe/crashbox | Original |
| ● 3 - Painel frontal superior | Original |
| ● 4 - longarina dianteira inferior/superior esquerda | Original |
| ● 5 - Caixa de roda dianteira esquerda | Original |
| ● 6 - Torre do amortecedor dianteiro esquerdo | Original |
| ● 7 - Painel corta fogo | Original |
| ● 8 - Para lama/folha lateral dianteira esquerda | Original |
| ● 9 - Porta dianteira esquerda | Original |
| ● 10 - Caixa de ar/soleira esquerda | Original |
| ● 11 - Assoalho do habitáculo lado esquerdo | Original |
| ● 12 - Coluna dianteira esquerda | Original |
| ● 13 - Coluna média/central esquerda | Original |
