## LAUDO DE PERÍCIA CAUTELAR

I/PORSCHE 911 CARRERA S/I/PORSCHE 911 CARRERA S  
2019/ 2020 - CINZA - GASOLINA

GUARIVEÍCULOS

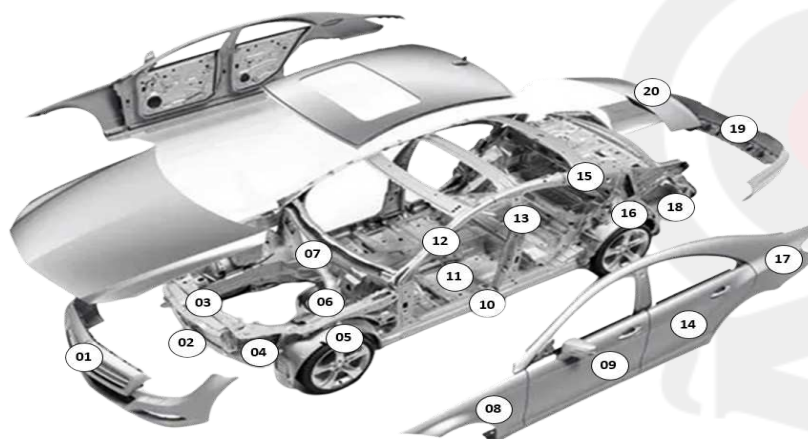
## AVALIAÇÃO ESTRUTURAL

| ● 1 - Envolvente/para choque dianteiro | Original |
| ● 2 - Alma para choque diant/painel front infe/crashbox | Original |
| ● 3 - Painel frontal superior | Original |
| ● 4 - longarina dianteira inferior/superior esquerda | Original |
| ● 5 - Caixa de roda dianteira esquerda | Original |
| ● 6 - Torre do amortecedor dianteiro esquerdo | Original |
| ● 7 - Painel corta fogo | Original |
| ● 8 - Para lama/folha lateral dianteira esquerda | Original |
| ● 9 - Porta dianteira esquerda | Original |
| ● 10 - Caixa de ar/soleira esquerda | Original |
| ● 11 - Assoalho do habitáculo lado esquerdo | Original |
| ● 12 - Coluna dianteira esquerda | Original |
| ● 13 - Coluna média/central esquerda | Original |
| ● 14 - Porta traseira esquerda | Original |
| ● 15 - Coluna traseira esquerda | Original |
| ● 16 - Caixa de roda traseira esquerda | Original |
| ● 17 - Folha lateral traseira esquerda | Original |
| ● 18 - Longarina traseira esquerda | Original |
