## LAUDO DE PERÍCIA CAUTELAR

**CAOACHERY/TIGGO5X SPORT/CAOACHERY/TIGGO5X SPORT**  
**2023/ 2024 - BRANCA - ALCOOL/GASOLINA**

**GUARIVEÍCULOS**

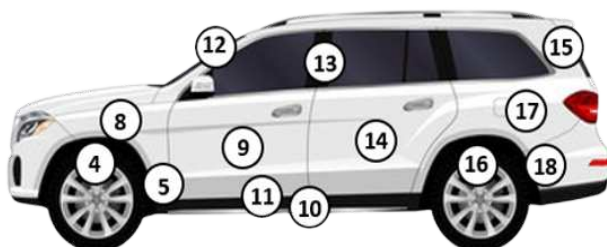
## AVALIAÇÃO ESTRUTURAL

| 1 - Envolvente/para choque dianteiro | Original |
| 2 - Alma para choque diante/painel front infe/crashbox | Original |
| 3 - Painel frontal superior | Original |
| 4 - longarina dianteira inferior/superior esquerda | Original |
| 5 - Caixa de roda dianteira esquerda | Original |
| 6 - Torre do amortecedor dianteiro esquerdo | Original |
| 7 - Painel corta fogo | Original |
| 8 - Para lama/folha lateral dianteira esquerda | Original |
| 9 - Porta dianteira esquerda | Original |
| 10 - Caixa de ar/soleira esquerda | Original |
| 11 - Assoalho do habitáculo lado esquerdo | Original |
| 12 - Coluna dianteira esquerda | Original |
| 13 - Coluna média/central esquerda | Original |
| 14 - Porta traseira esquerda | Original |
| 15 - Coluna traseira esquerda | Original |
| 16 - Caixa de roda traseira esquerda | Original |
| 17 - Folha lateral traseira esquerda | Original |
| 18 - Longarina traseira esquerda | Original |

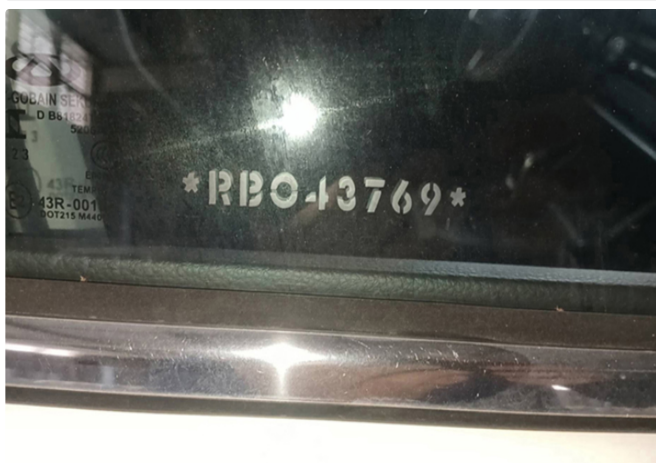
Gravação do VIS no vidro

✓ 089 - Gravação identificadora original/conforme os padrões do fabricante.
