## LAUDO DE PERÍCIA CAUTELAR

I/FIAT CRONOS DRIVE 1.3/I/FIAT CRONOS DRIVE 1.3

2022/2022 - PRATA - ALCOOL/GASOLINA

**REPROVADO**

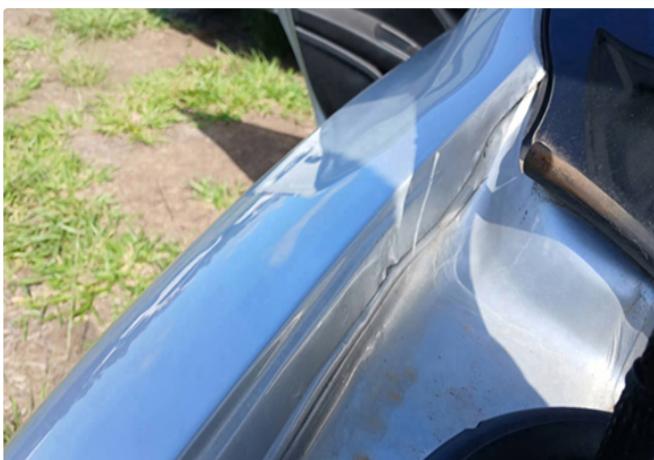
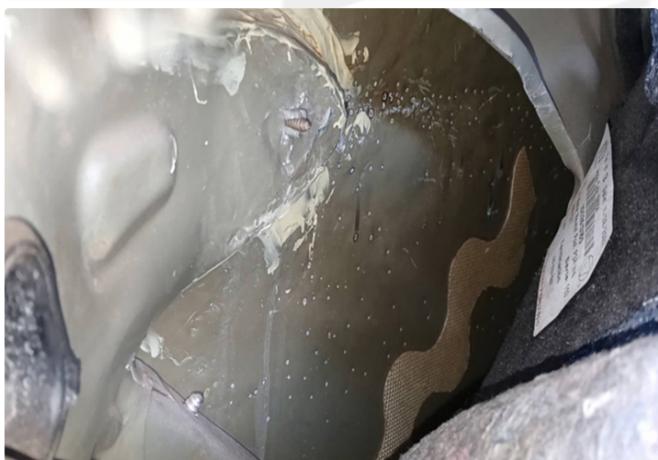
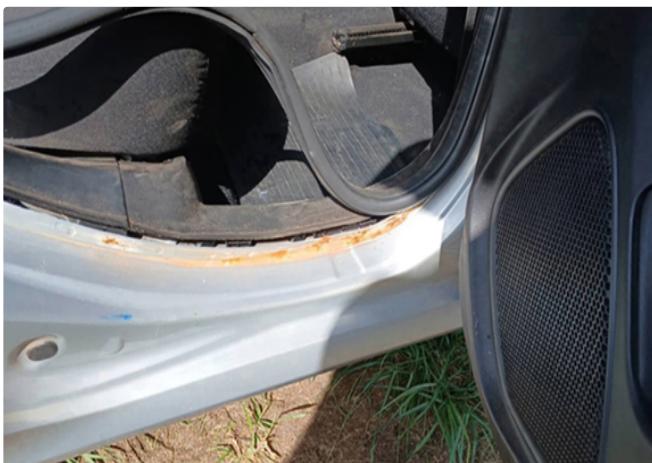
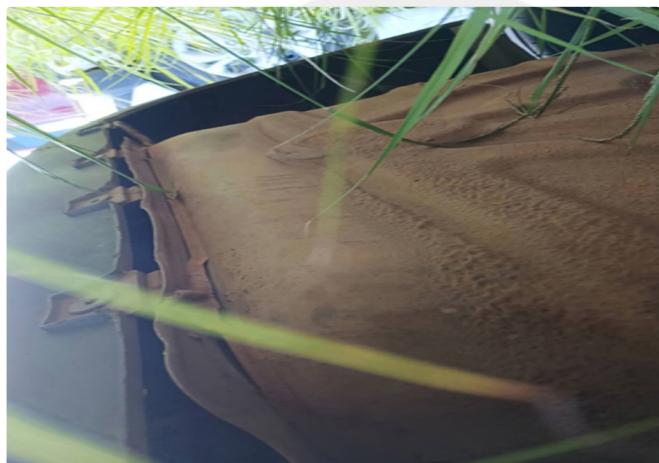
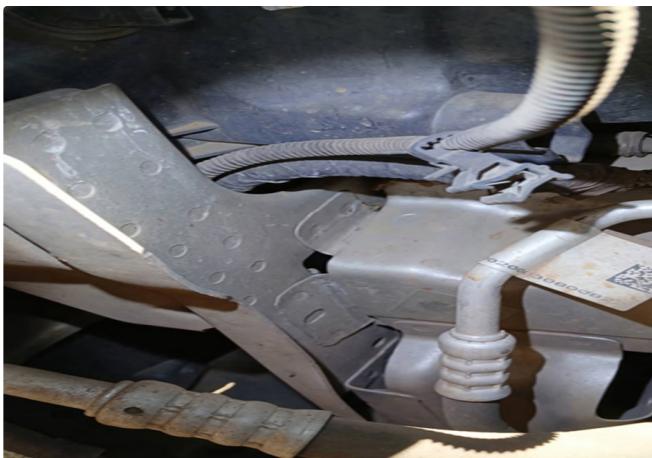
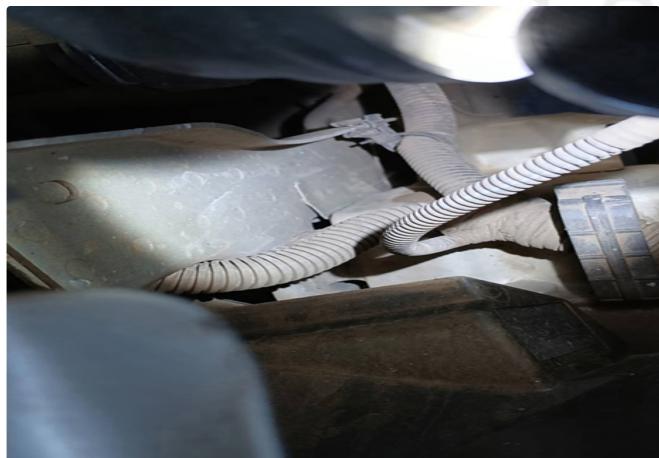
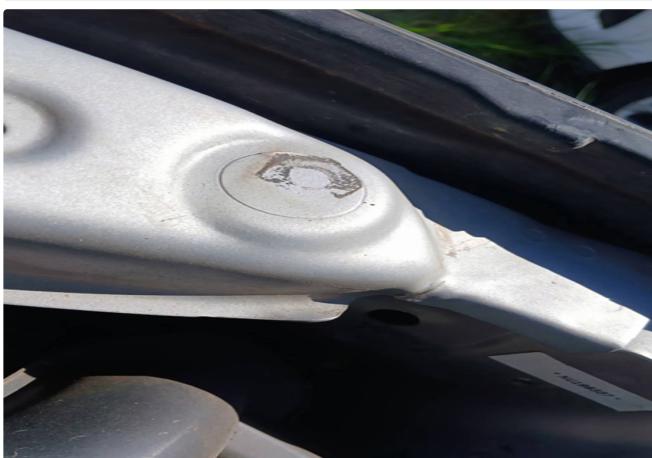
**AVARIA NAS PONTAS DAS LONGARINAS DIANTEIRAS E NO PAINEL TRASEIRO .**  
**FOLHA LATERAL TRASEIRA ESQUERDA E PAINEL FRONTAL RECUPERADOS.**  
**CAIXA DE AR DIREITA COM PONTOS DE CORROSÃO.**
