**LAUDO DE PERÍCIA DE AVALIAÇÃO JUDICIAL**

Casa residencial de padrão simples, situada na Rua Candiolina Matos de Santana, nº 343, Parque Continental, Guarulhos – SP, CEP 07085-043, com 125 m<sup>2</sup> de terreno e 158,30 m<sup>2</sup> de área construída.

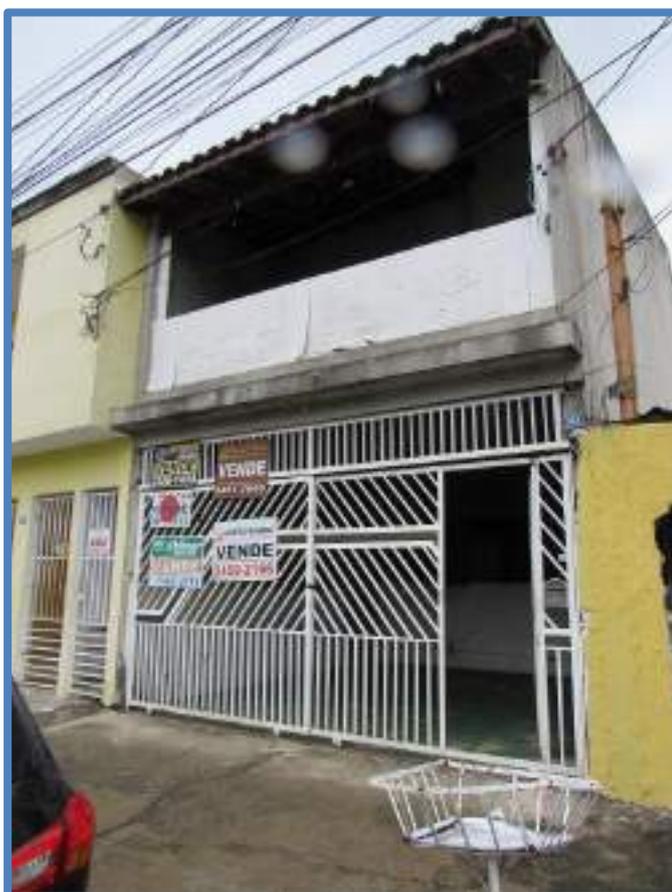
FOTO 03: Fachada do imóvel.

Constatou-se que o estado de conservação do imóvel avaliando é classificado pelo critério de ROSS-HEIDECKE como:

**Necessitando de reparos importantes a edificação sem valor:**

o estado geral pode ser recuperado com a estabilização e/ou recuperação do sistema estrutural, substituição da regularização da alvenaria, reparos de fissuras e trincas. Substituição das Instalações Hidráulicas e Elétricas. Substituição dos revestimentos de pisos e paredes (paredes e pisos inacabados no pavimento térreo). Substituição da Impermeabilização ou do telhado.

Referência "H" na metodologia de Ross-Heidecke, que deprecia o valor da construção em 75,20% em função do estado atual de conservação. A seguir fotos do imóvel:

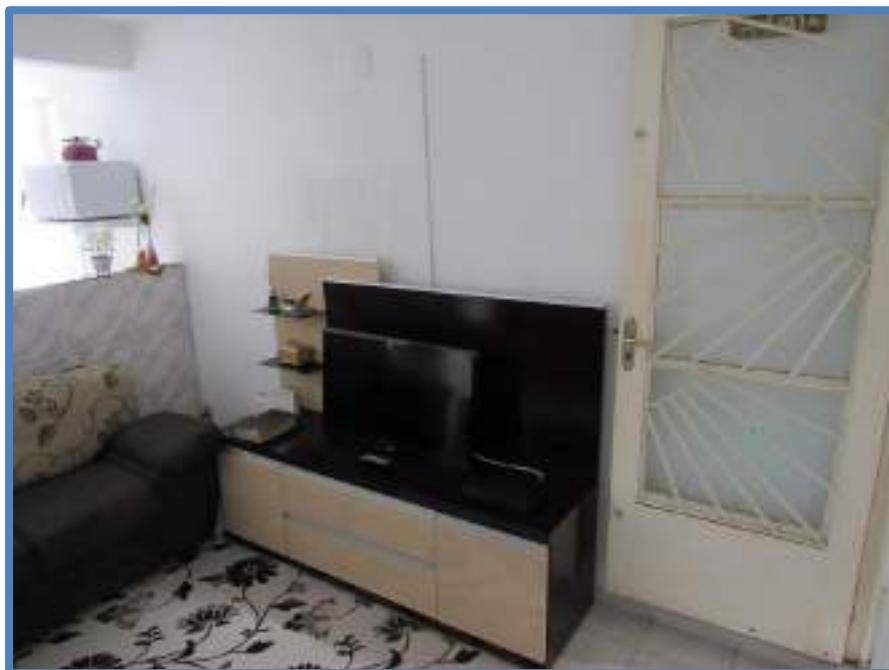
FOTO 06: Casa, Primeiro Subsolo, Sala de estar.

**Benfeitoria 02** – Casa de padrão simples, localizada no primeiro subsolo, composta por: uma sala, uma cozinha, um banheiro, uma área de serviço e dois dormitórios.

**Benfeitoria 02** – Sendo necessário impermeabilizar as paredes, refazer a instalação elétrica conforme a Norma ABNT, refazer a instalação hidráulica conforme a Norma ABNT, reparar as trincas e fissuras, reparar as vergas das janelas.

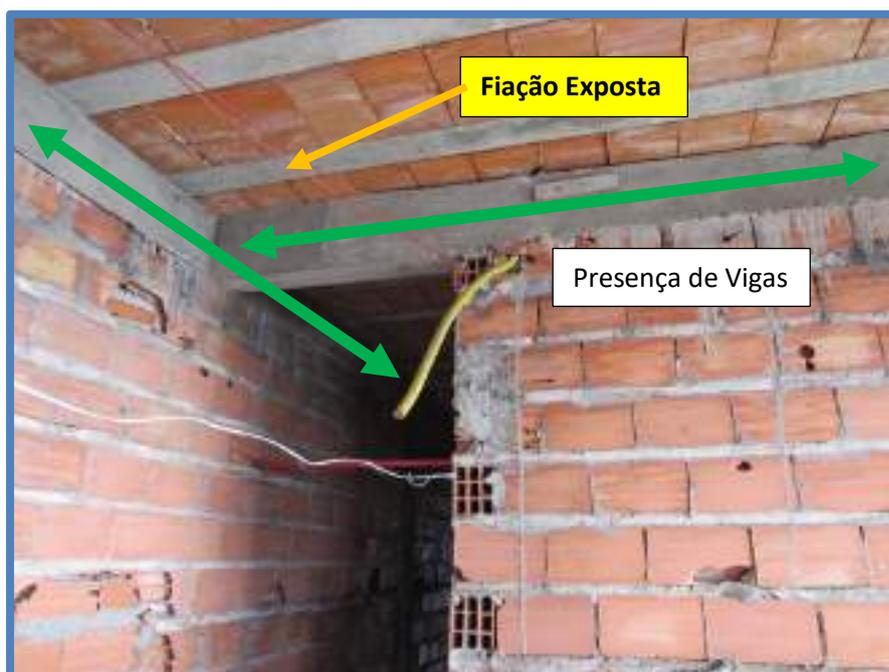
FOTO 18: Pavimento Térreo com vigas apoiando a laje.

**Risco Estrutural** – Constatou-se, no pavimento térreo, pilares cortados, com armadura exposta, armadura oxidada (enferrujada), além de flambagem da armadura (entortamento). Risco de desabamento da laje da garagem.
