## **EXMO(a). SR(a). DR(a). JUIZ(a) DE DIREITO DA 6ª VARA CÍVEL DA COMARCA DE PIRACICABA**

Processo nº: 0032598-42.2005.8.26.0451  
Classe – Cumprimento de sentença  
Exequente: Banco do Brasil SA  
Executado: Maria Joana Pellegrini Elias

### **LAUDO DE AVALIAÇÃO DE IMÓVEL**

Consiste na determinação de valor mercadológico de imóvel sito à Rua José Benitz Gregório, 435 - Glebas Natalinas, Piracicaba, SP - CEP 13420-841, pertencente à matrícula 19.009 – 2º CRI, com 5.230m².

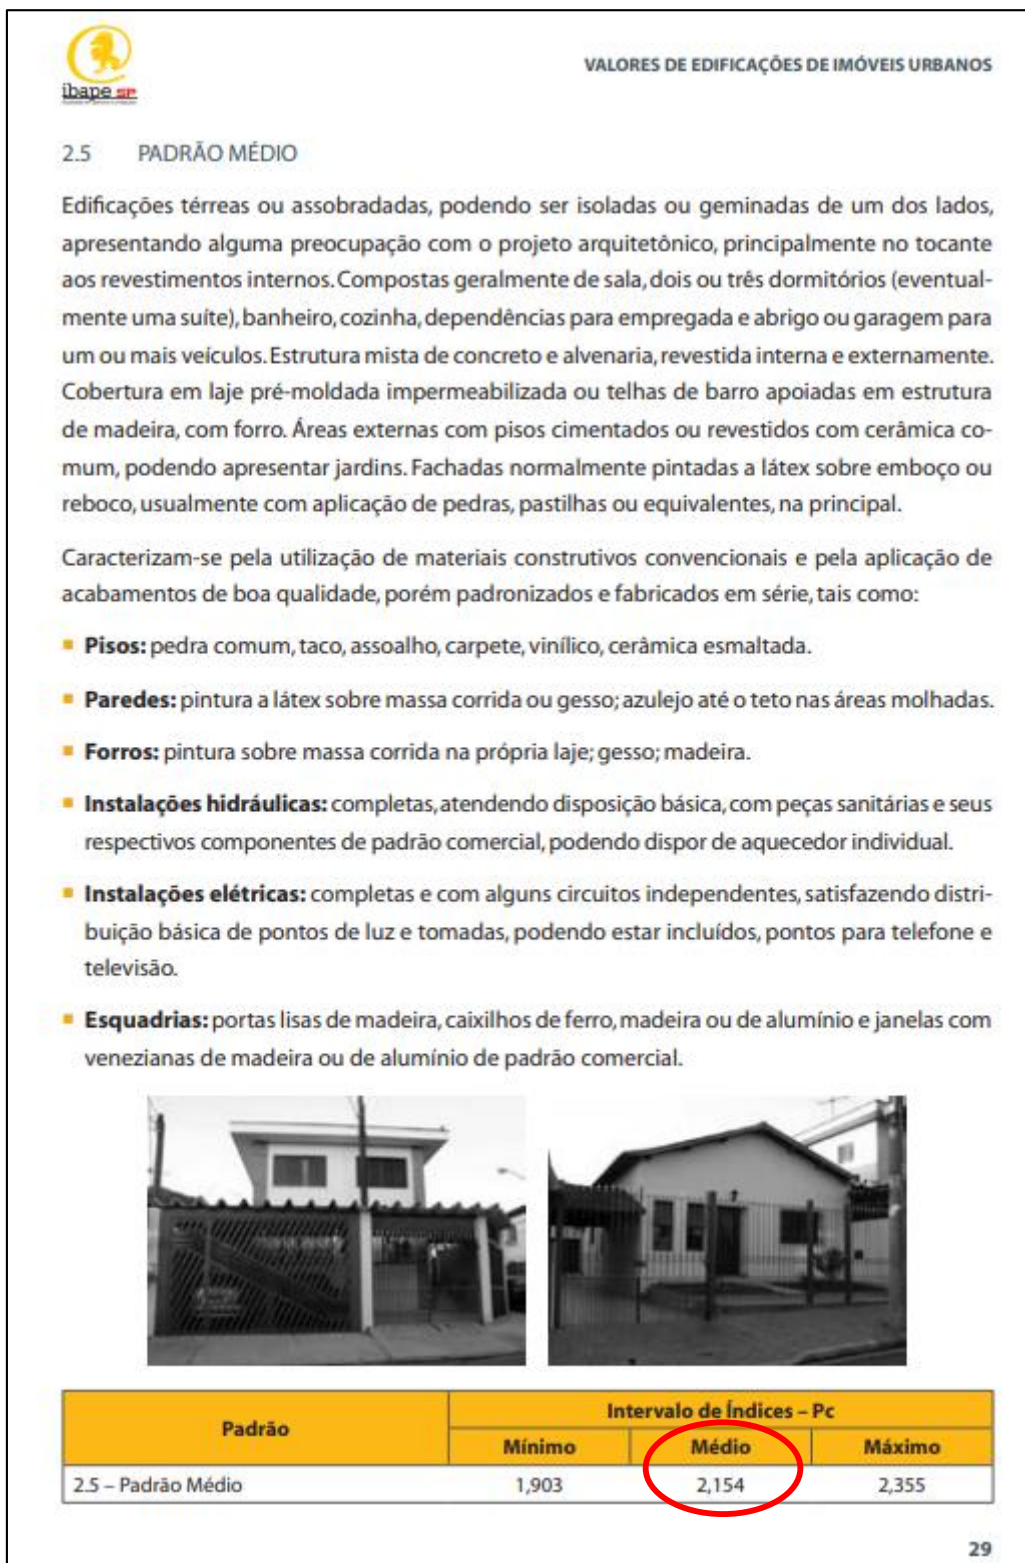
Figura 42. Estudo IBAPE

Tendo o valor do CUB de R8N aplicaremos o Fator de Correção da Tabela de Coeficientes – IBAPE, que faz a a correção do valor do CUB. Vemos pelas fotos que a construção possui padrão médio.
