## SITUAÇÃO GERAL

NÃO CONFORME

## DADOS GERAIS DO VEÍCULO

| NO. LAUDO: | 4661761 |

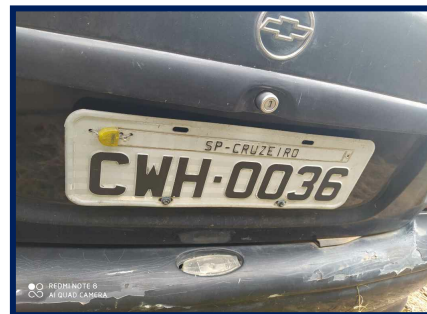
Placa

PASSIVEL DE REGULARIZAÇÃO: CHASSI COM CORROSÃO ACENTUADA (PASSIVEL DE REMARCAÇÃO); PLACA DIANTEIRA SEM TARGETA; ETA DO BATENTE DA PORTA SEM CAMPO DE VISUALIZAÇÃO; HISTORICO DE ROUBO FURTO JÁ BAIXO NO SISTEMA.
