SITUAÇÃO GERAL

NÃO CONFORME

DADOS GERAIS DO VEÍCULO

NO. LAUDO:	4672002
DATA DE VISTORIA:	28/04/2025 12:14:43
MARCA:	SCHIFFER
MODELO:	CORDOBA SXE
COR:	AZUL
ANO FABRICAÇÃO:	1998
ANO MODELO:	1999
PLACA:	CRN1058
RENAVAM:	00720438462
KM:	NADA CONSTA
COMBUSTÍVEL:	GASOLINA
UNIDADE:	JACAREI
CLIENTE:	PMSJC

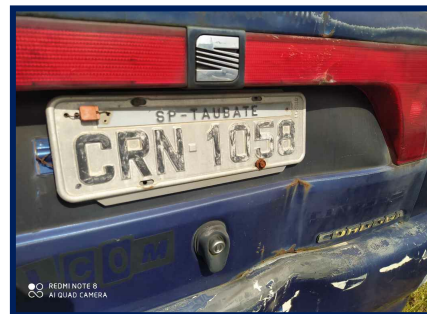
Placa

NUMERO DO MOTOR COM CORROSÃO ACENTUADA; PLACAS DESBOTADAS; PARÁ-BRISA SEM GRAVAÇÃO, VIDRO DA PORTA DIANTEIRA DIREITA SEM GRAVAÇÃO | DISPENSA PARECER: ETA DA PORTA SEM VISUALIZAÇÃO;
