## DADOS GERAIS DO VEÍCULO

| NO. LAUDO: | 4677817 |
| MODELO: | PARATI PLUS |
| PLACA: | MRI6531 |

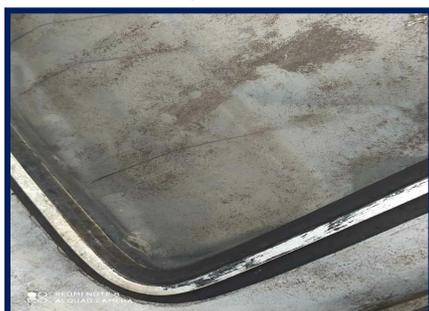
Gravação do vidro

VIDROS E ETAS NÃO OBRIGATORIO | PLACAS DESBOTADAS; CHASSI COM CORROSÃO MÉDIA | CONSTA REGISTRO DE LEILÃO; HISTORICO DE ROUBO E FURTO | NÚMERO DO MOTOR NÃO CADASTRADO NA BIN
