## NÃO CONFORME

## DADOS GERAIS DO VEÍCULO

NO. LAUDO:	4672260
DATA DE VISTORIA:	28/04/2025 12:32:18
MARCA:	VOLKSWAGEN
MODELO:	GOL CL
COR:	BRANCA
ANO FABRICAÇÃO:	1991
ANO MODELO:	0
PLACA:	BTC3781
RENAVAM:	00404598293
KM:	NADA CONSTA
COMBUSTÍVEL:	GASOLINA
UNIDADE:	JACAREI
CLIENTE:	PMSJC

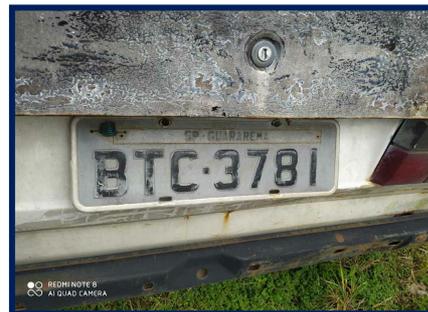
Placa

PASSIVEL DE REGULARIZAÇÃO: ETA MOTOR AUSENTE; PLACAS DESBOTADA; MARCAÇÃO DO CHASSI EM TODOS OS VIDROS; NUMERAÇÃO DO MOTOR SEM CADASTRO | CONSTA HISTORICO DE LEILÃO; CHASSI COM CORROSÃO MÉDIA | DISPENSA PARECER: ETA BATENTE DO MOTOR SEM VISUALIZAÇÃO
