Laudo de  
**Avaliação Imobiliária**

Faculdade de Ciências Médicas e Jurídica  
Rua Itauba, s/n, bairro alto bonito,  
Augustinópolis – TO.  
Laudo – Referência 27/10/2020

**Ref.: Laudo de avaliação de Inspeção Nível 1 baseada em “check up” da edificação que tem como resultado a análise técnica dos fatos ou a condição relativa, localizado na TO-404, Rua Itauba S/N, bairro alto bonito, Augustinópolis, Tocantins.**

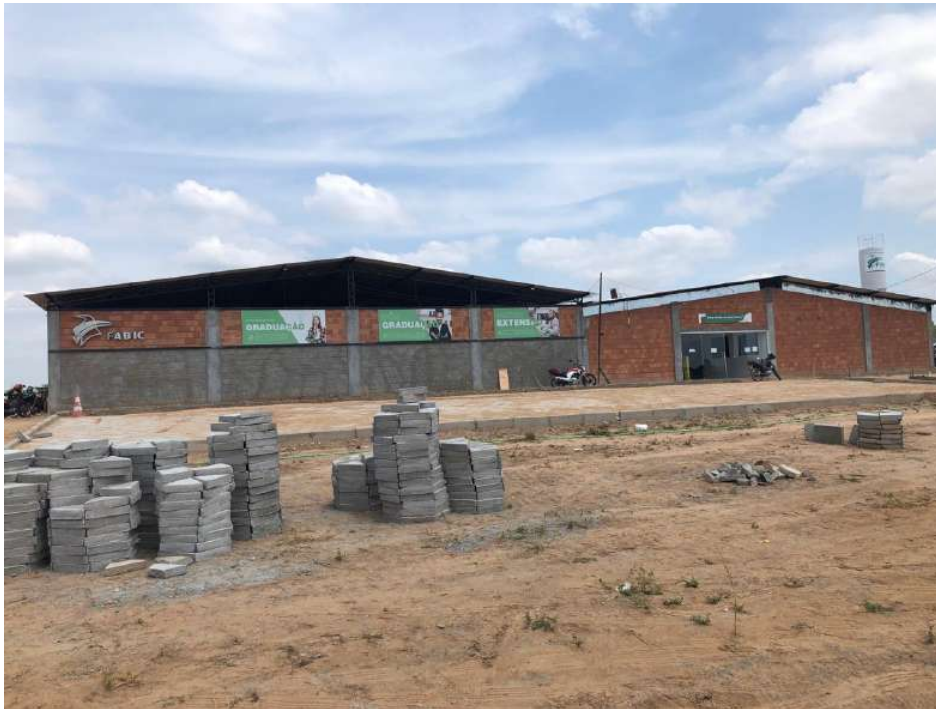
Fachada frontal (estacionamento em execução)

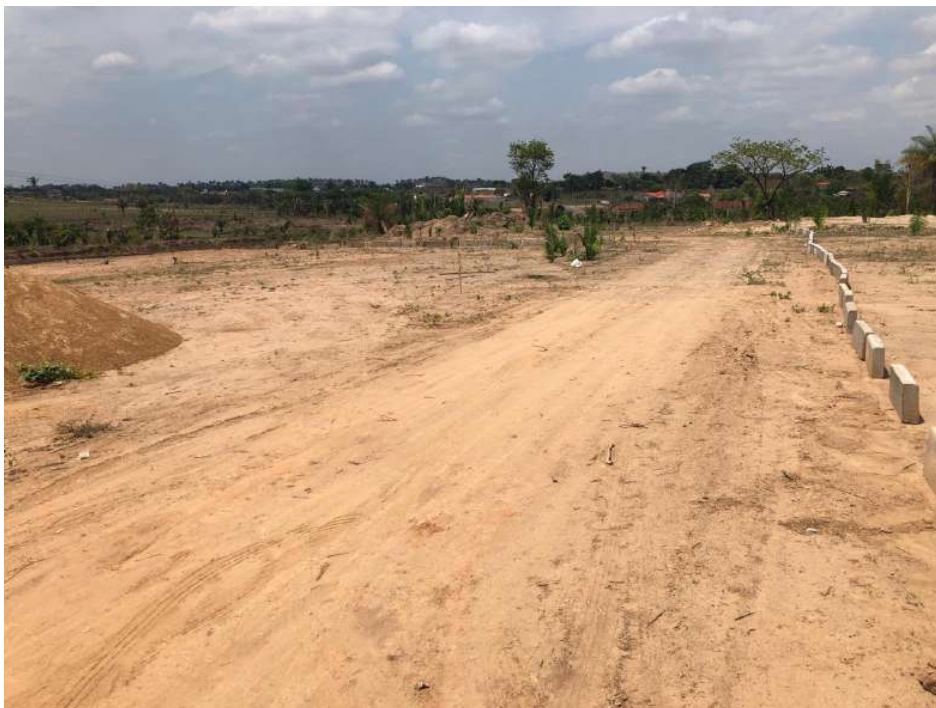
Área do estacionamento (em execução)

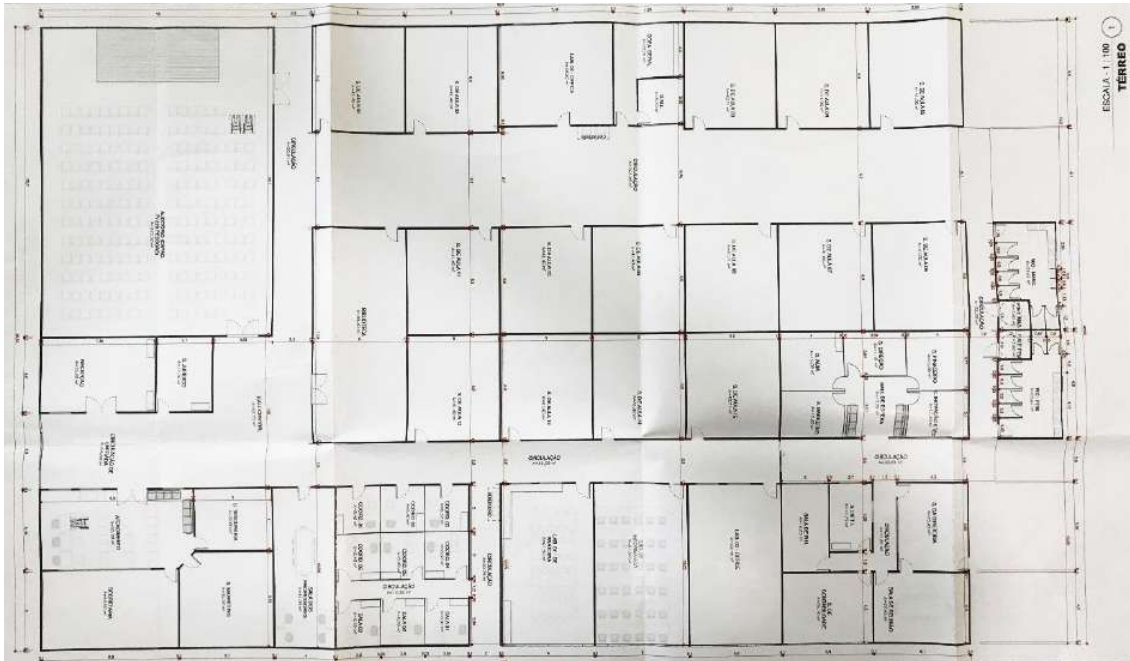
Planta baixa (arquiteto Isaque Pontes Silva, CAU 248412/9)

A figura 3 apresenta as repartições interna da instituição, contendo salas de, atendimento, recepção, jurídico, tesouraria, secretaria, marketing, auditório, professores, coordenadores, biblioteca, aula, laboratorios, copa, R.H., T.I., contabilidade, diretoria, reunião, direção, administrativo, financeiro, inovação e tecnologia, banheiros.

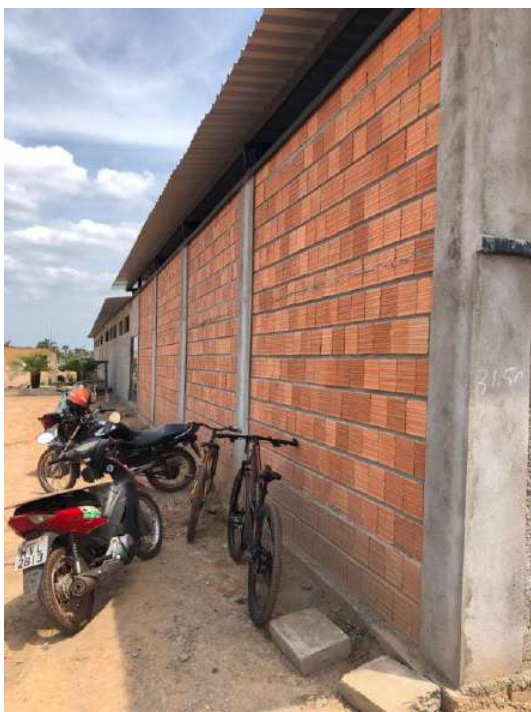
A imagem a cima são banheiros no fundo da faculdade, nos mesmos não possui uma estrutura de telhado que apresenta estrutura completa capaz de suportar as cargas ao qual o telhado será submetido, sendo assim necessário inserir elementos

secundários(terças/vigas/caibros), para que atenda com segurança o usuário do ambiente. (risco crítico, segurança de utilização, recuperável.)

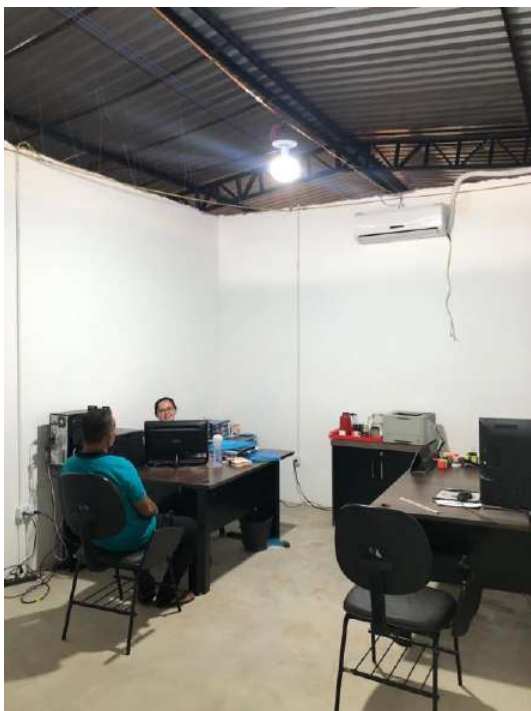
A imagem ao lado é setor de tesouraria, não possui forro, alvenaria com revestimento e piso grosso, com instalações elétricas em funcionamento.

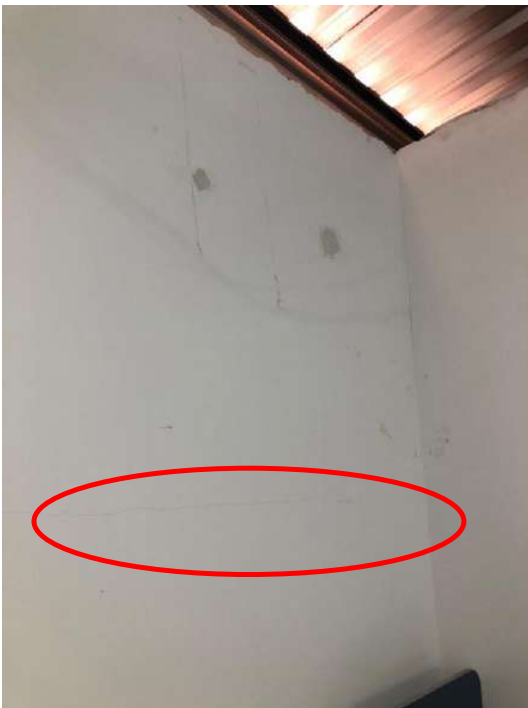
Na imagem a cima possui a presença de fissuras vertical, causado normalmente movimentação de elementos construtivos ancorados na parede.

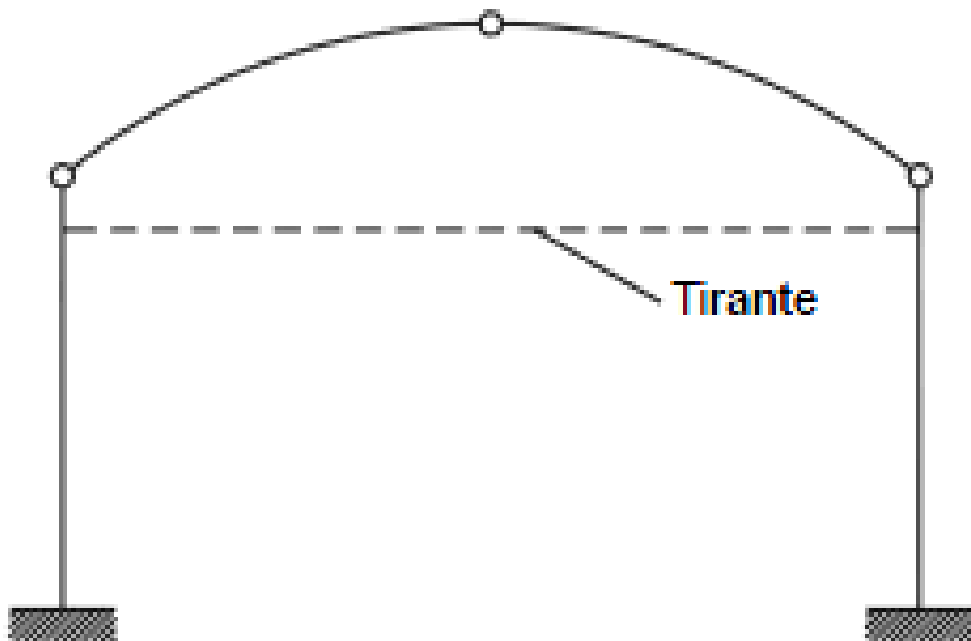
Local onde a alvenaria está se deslocando para o lado de fora (divisa). Saliento a necessidade de fazer um reforço estrutural para travamento da alvenaria pelo lado externo. A tesoura da cobertura pode estar ajudando a empurrar a parede lateral, devendo então ser “atirantada” conforme exemplo abaixo.

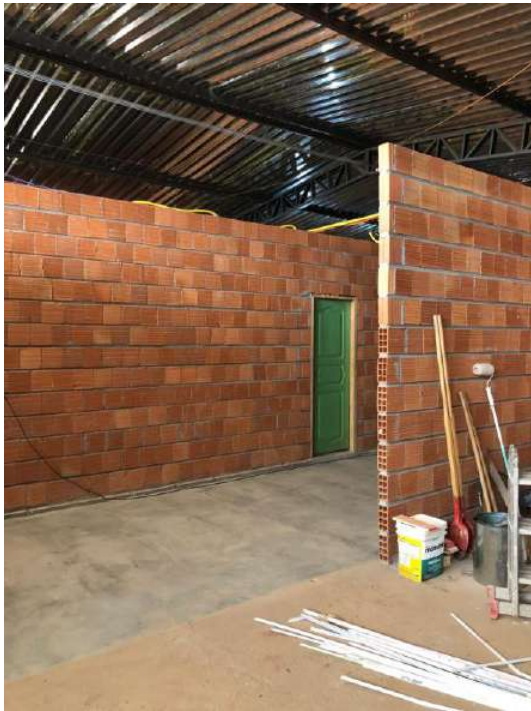
Início do deslocamento da alvenaria mencionada e possível “empurrão da tesoura sobre a alvenaria”.

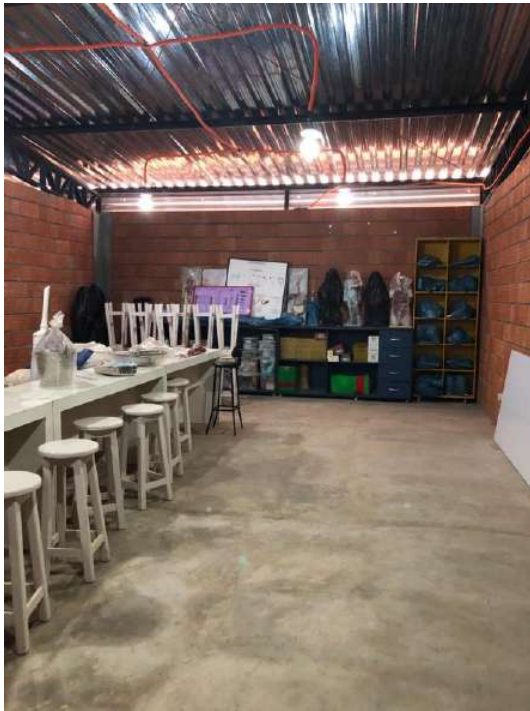
A imagem ao lado está fora dos padrões normativos de pilar em concreto armado, contendo duas treliças ao lado do pilar metálico.
