**EXCELENTÍSSIMO SENHOR DOUTOR JUIZ DE DIREITO DA
22ª VARA CÍVEL DO FÓRUM CENTRAL – DR. JOÃO MENDES
JUNIOR – SÃO PAULO.**

Processo nº 0004590–21.2017

Laudo
de
Avaliação

casa térrea de número 58 da porta, situado a Rua T-6 do loteamento Vale do Camurigipe, na Pituba, subdistrito de Brotas, município de Salvador – BA, demais confrontações e limites descritos na **matrícula nº 23.317**, registrada junto ao 3º cartório de Registro de Imóveis (**atualmente sob a circunscrição do 6º Cartório de Registro de Imóveis**) da comarca de Salvador/BA.

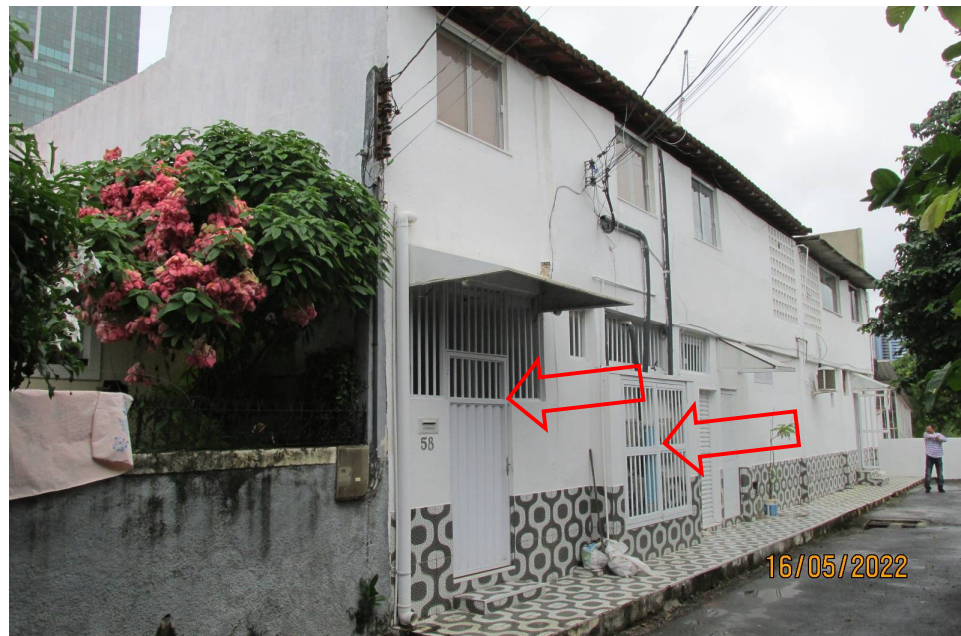
Foto 5) Vista da elevação do imóvel objeto. Em primeiro plano a porta de acesso às unidades sob nº 58; após, nicho dos medidores de energia. Observar fachada simples em massa única.

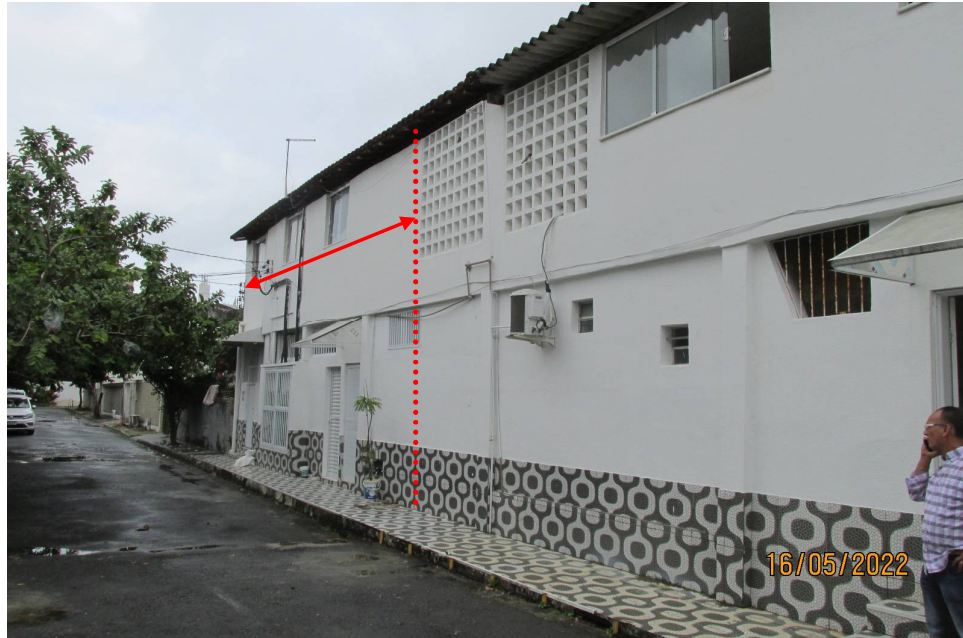
Foto 6) Vista da porção frontal direita do imóvel objeto. Observar semelhança e continuidade dos revestimentos. A linha tracejada indica, de modo aproximado, o término da área titulada.

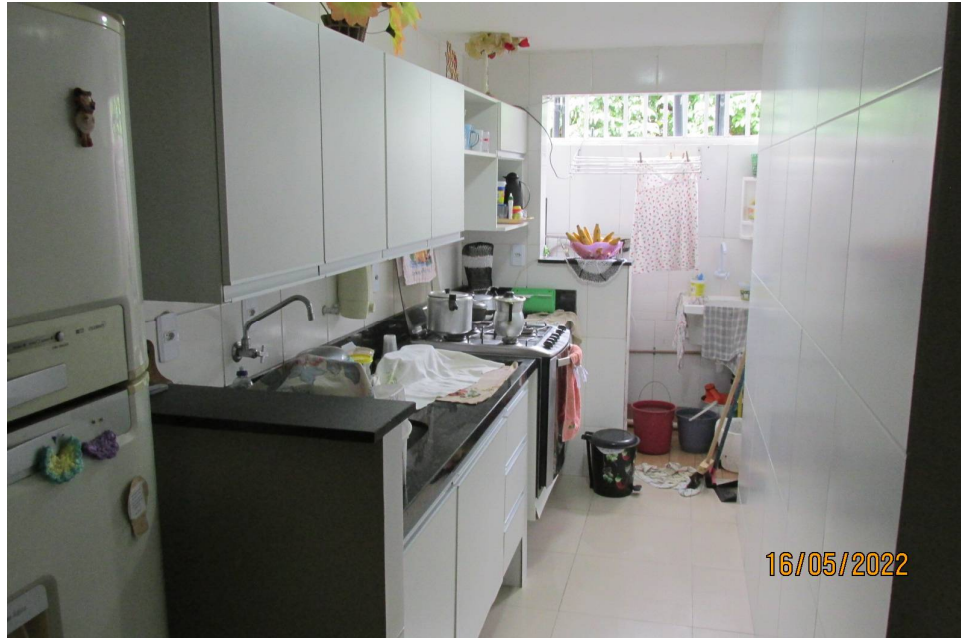
Foto 14) Vista da cozinha. Observar pia com tampo em granito, paredes revestidas por azulejos na cor branca e vão de ventilação e iluminação sem vidro, apenas com gradil.

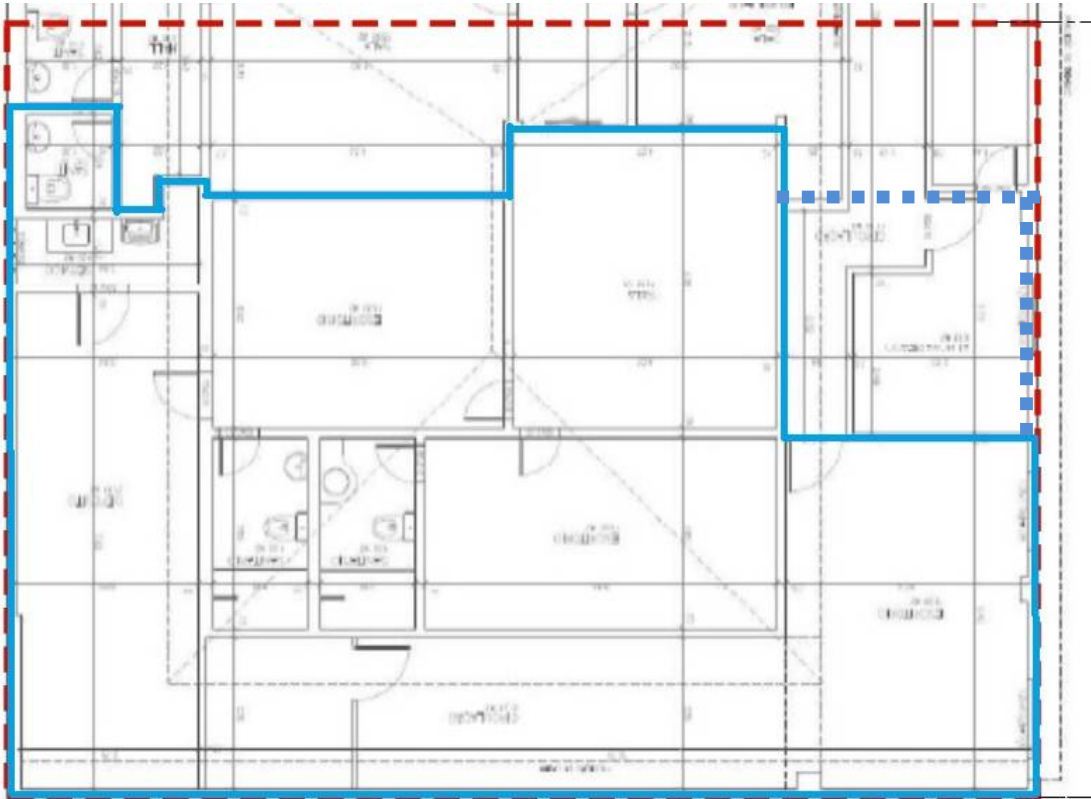
B - Piso superior

Acima, a linha tracejada em vermelho representa os limites do terreno, a linha cheia indica as dependências do piso superior que integram a área de interesse e que não sofrerão segmentação, demandando aberturas e/ou fechamento de vãos, e a linha tracejada em azul; possível dependência.

Constatamos dependências cuja compartimentação se dá através de paredes "dry wall", tendo área de lavatório, dois banheiros e cozinha no interior da área titulada. Será necessário se introduzir escada de acesso proceder à redistribuição das dependências para adequada utilização do referido piso. A porção do imóvel se apresenta conforme a seguir:

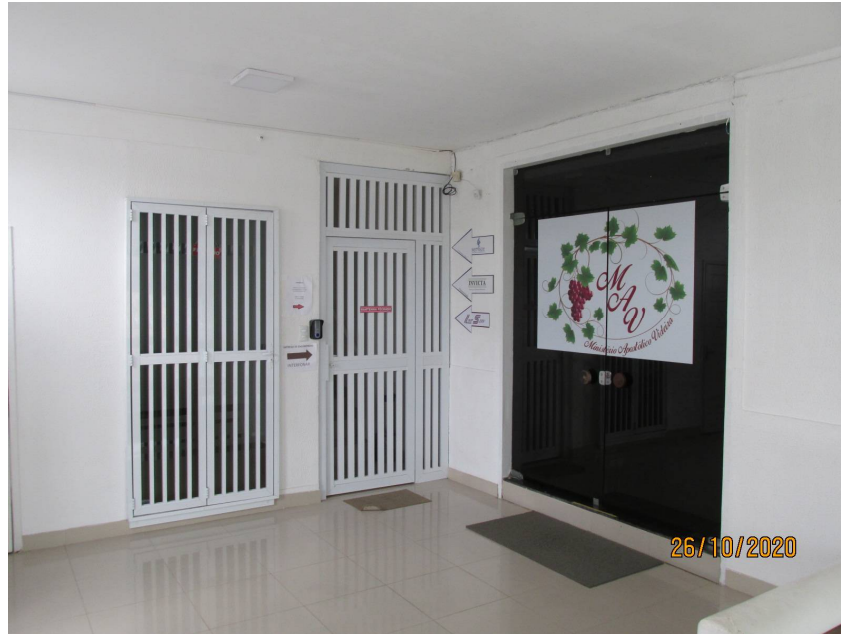
Foto 40) Vista de porta de acesso do salão térreo (anterior), escada ao piso superior e, à direita, portas de vidro de acesso a um salão. Esta área e acessos não se situam na área titulada e se comunica com escada à uma segunda frente não pertencente ao imóvel (Rua Leopoldo Miguez).

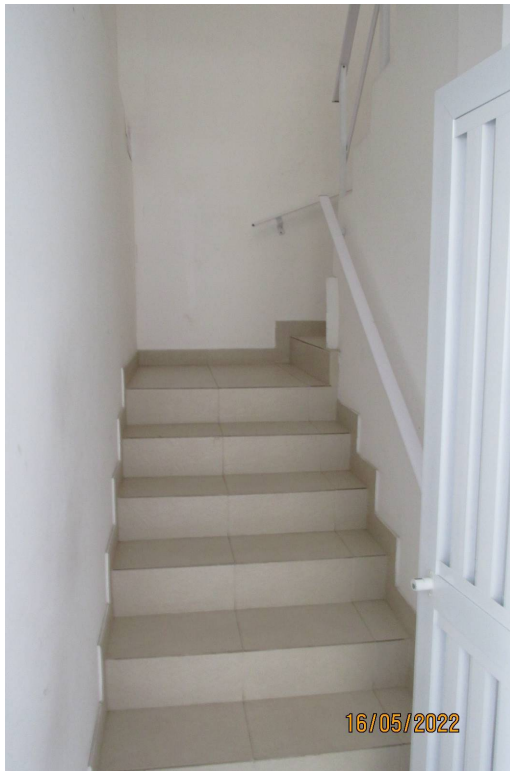
Foto 41) Vista da escada ao piso superior, em área que extrapola a área titulada do feito.

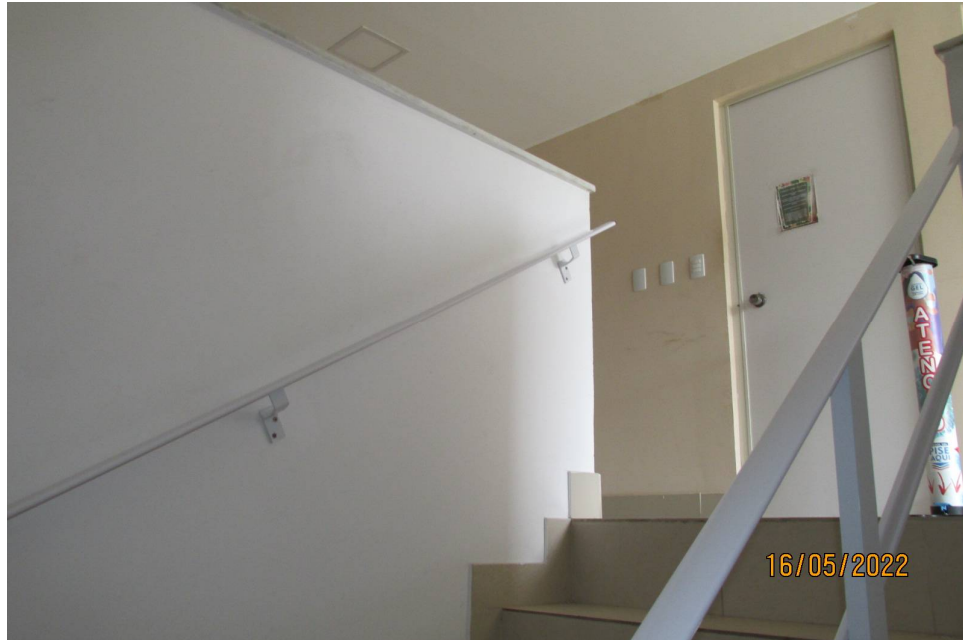
Foto 42) Vista da porção final da escada ao piso superior, em área que ainda extrapola a área contida no título objeto da avaliação.

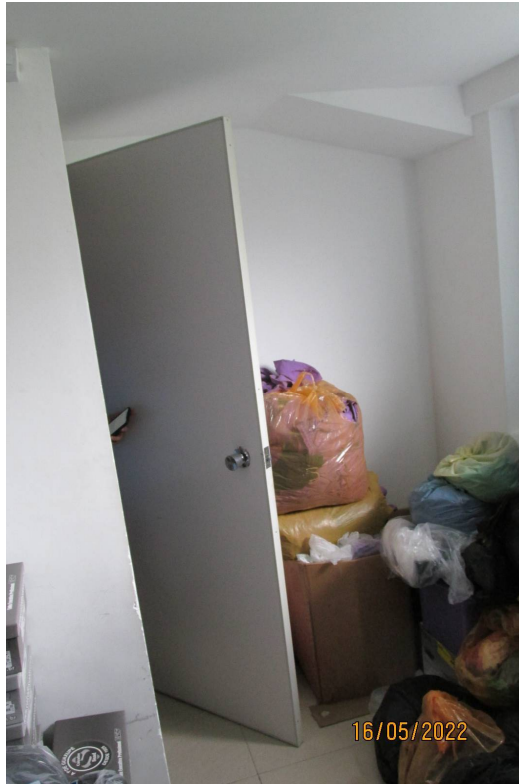
Foto 46) Vista de dependência existente ao lado da área técnica anterior; esta, já no interior da área titulada. Observar acabamento de piso, paredes e teto.

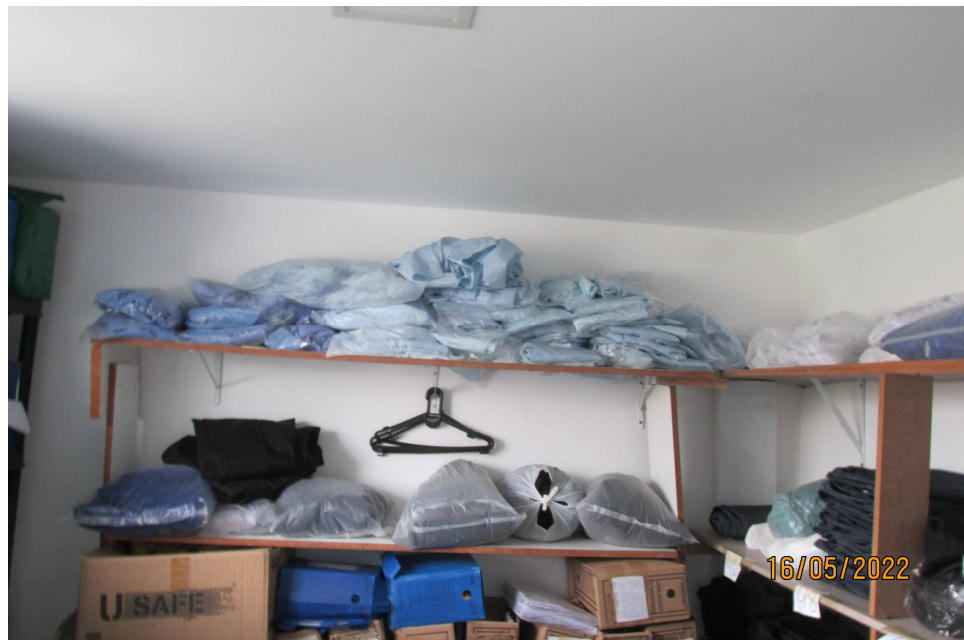
Foto 47) Outra vista da referida dependência. Observar acabamento de paredes e teto.

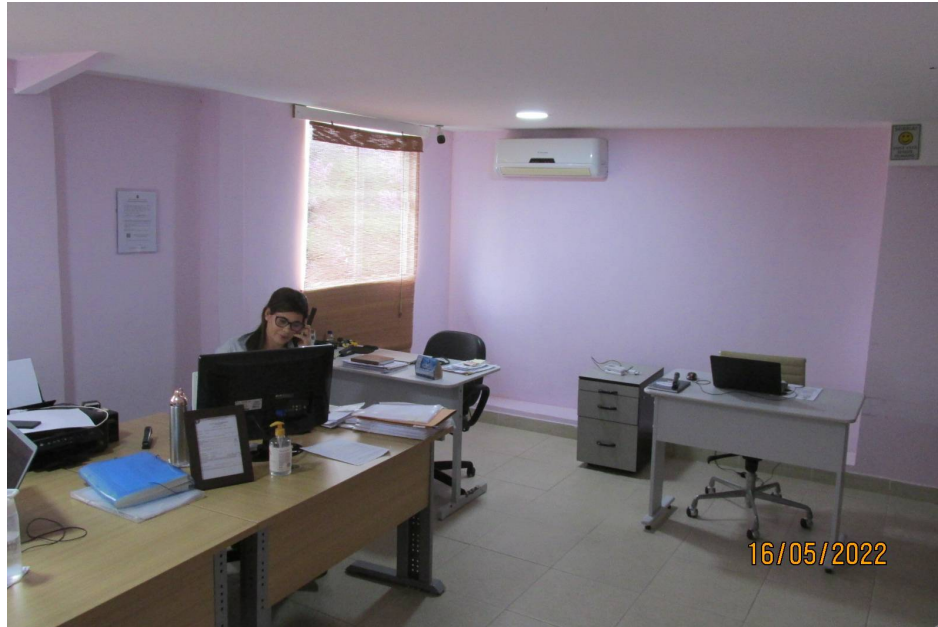
Foto 48) Vista da sala existente após a dependência anterior e confrontante com a Travessa Canoas. Observar piso em porcelanato, rodapé como o piso, paredes e teto, em forro de gesso, a látex sobre massa corrida.

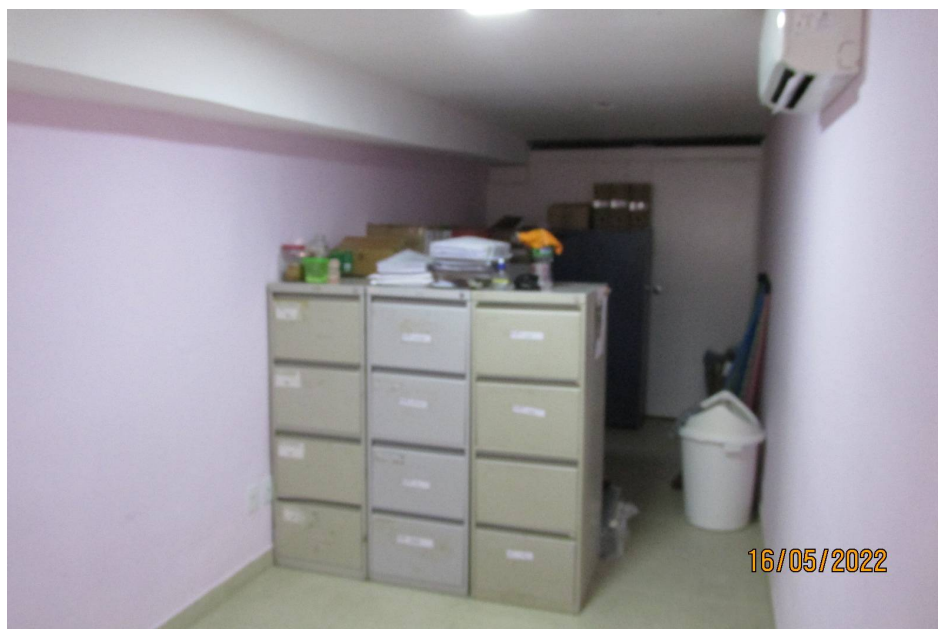
Foto 49) Vista de dependência existente lateralmente à porção intermediária da sala apresentada na foto anterior. Observar acabamento de piso, rodapé, paredes e teto.

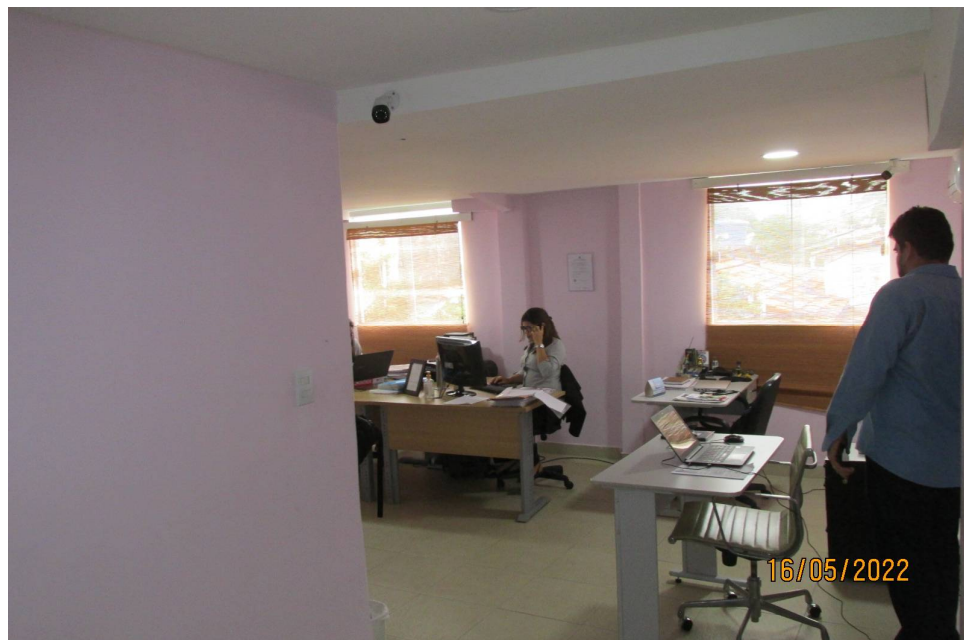
Foto 51) Vista de dependência existente após a área apresentada nas fotos anteriores e complementar à sala apresentada na foto nº 48.

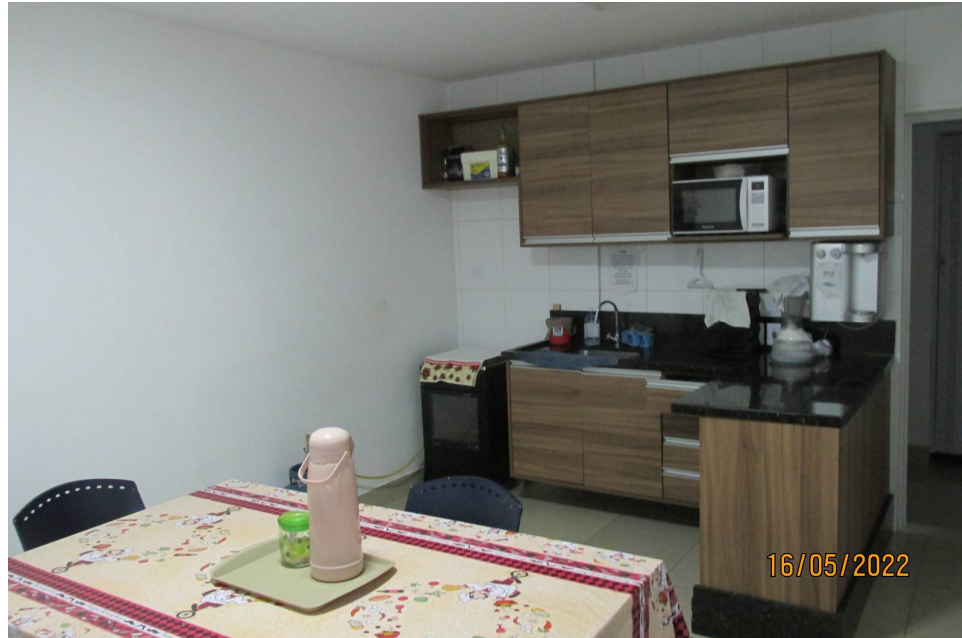
Foto 52) Vista de uma cozinha, que é acessada a partir de dependência em área fora da área titulada.

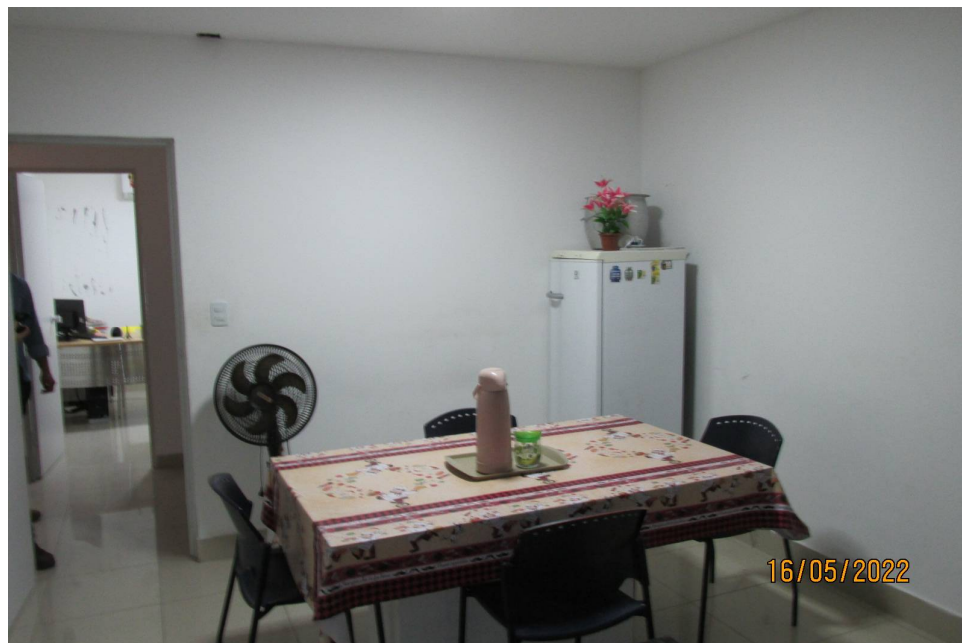
Foto 53) Vista da área de copa, lateralmente à cozinha apresentada na foto anterior. Observar acabamento de piso, paredes e teto.

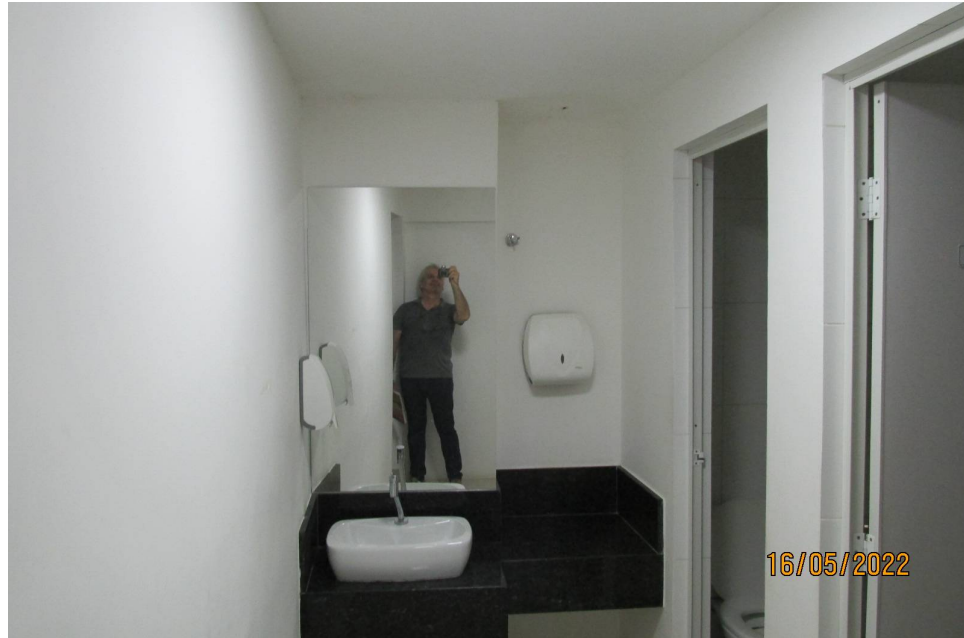
Foto 54) Vista de área com pia lavatório e dois banheiros, existente ao lado da cozinha. Observar acabamento e pia lavatório com tampo em granito e cuba de sobrepor.

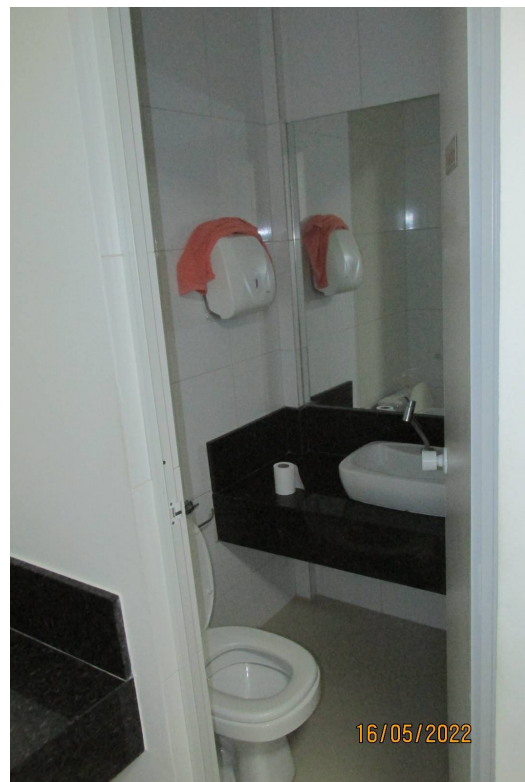
Foto 55) Vista do banheiro existente lateralmente a direita da pia lavatório. Observar revestimentos, pia de sobrepor sobre balcão em granito e bacia com caixa acoplada.

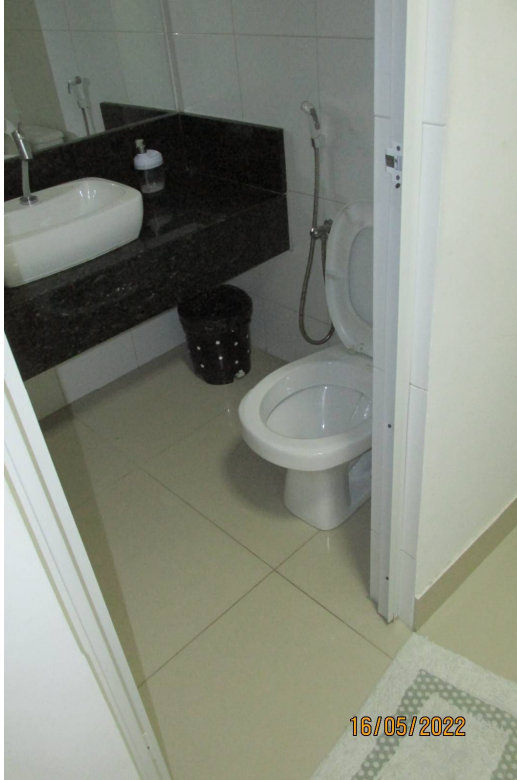
Foto 56) Vista do segundo banheiro, assemelhado ao anterior.
