LAUDO TÉCNICO DE AVALIAÇÃO

Processo nº. 0002754-86.2022.8.26.0019
Ação: *CUMPRIMENTO DE SENTENÇA*
Requerente: ASSOCIAÇÃO DOS MORADORES LOTEAMENTO RIVIERA
TAMBORLIN
Requerido: SAME NAJAR

O presente trabalho consiste na apuração do valor de mercado do imóvel penhorado, bem como na verificação da viabilidade de desmembramento do imóvel com destinações distintas para possível construção de suas partes, além de verificar se a localização da casa engloba as matrículas sob nº. 11.620, 34.999, 36.358 e 36.956 do Cartório de Registro de Imóveis de Americana.

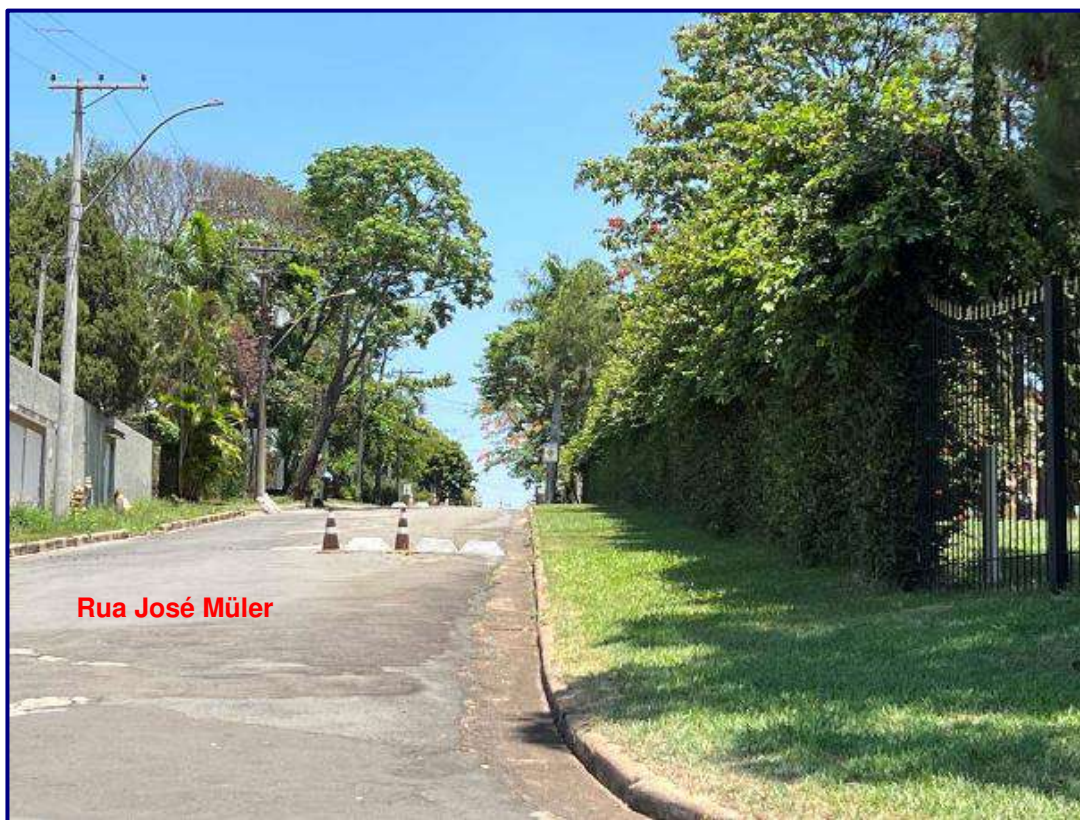
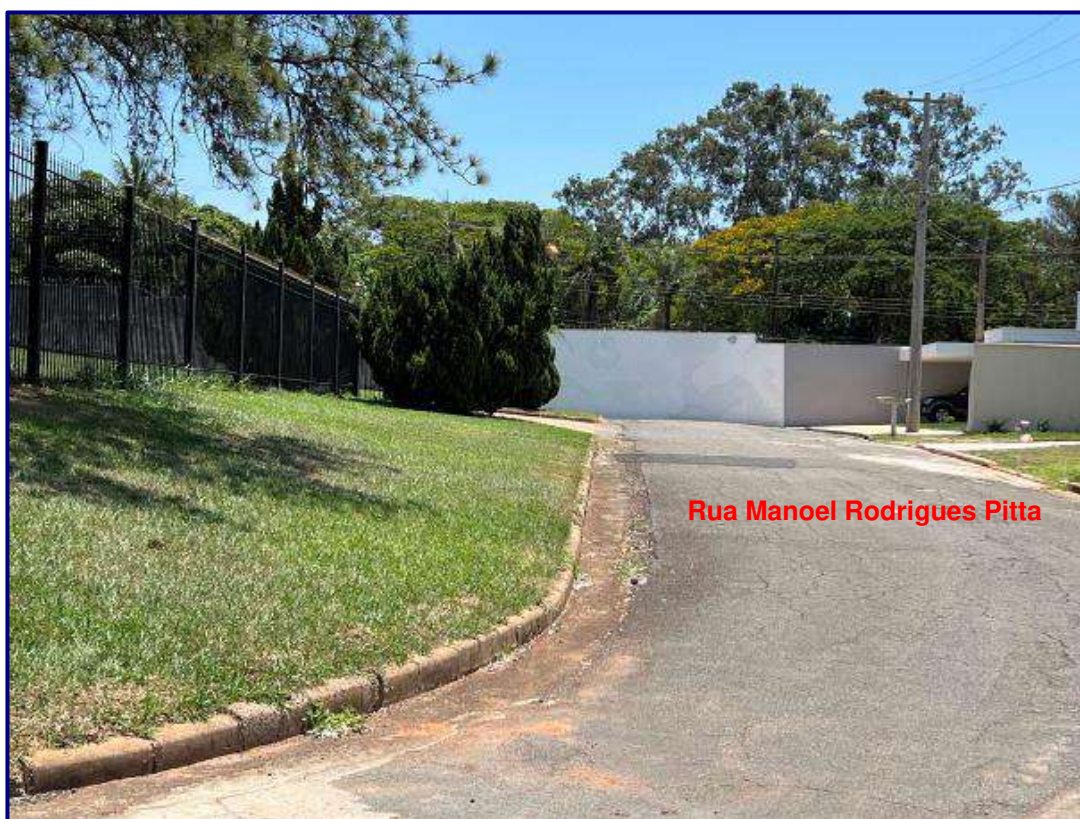
O sistema viário do empreendimento se encontra totalmente pavimentado, com guias e sarjetas, conforme se exemplifica nas fotografias a seguir.

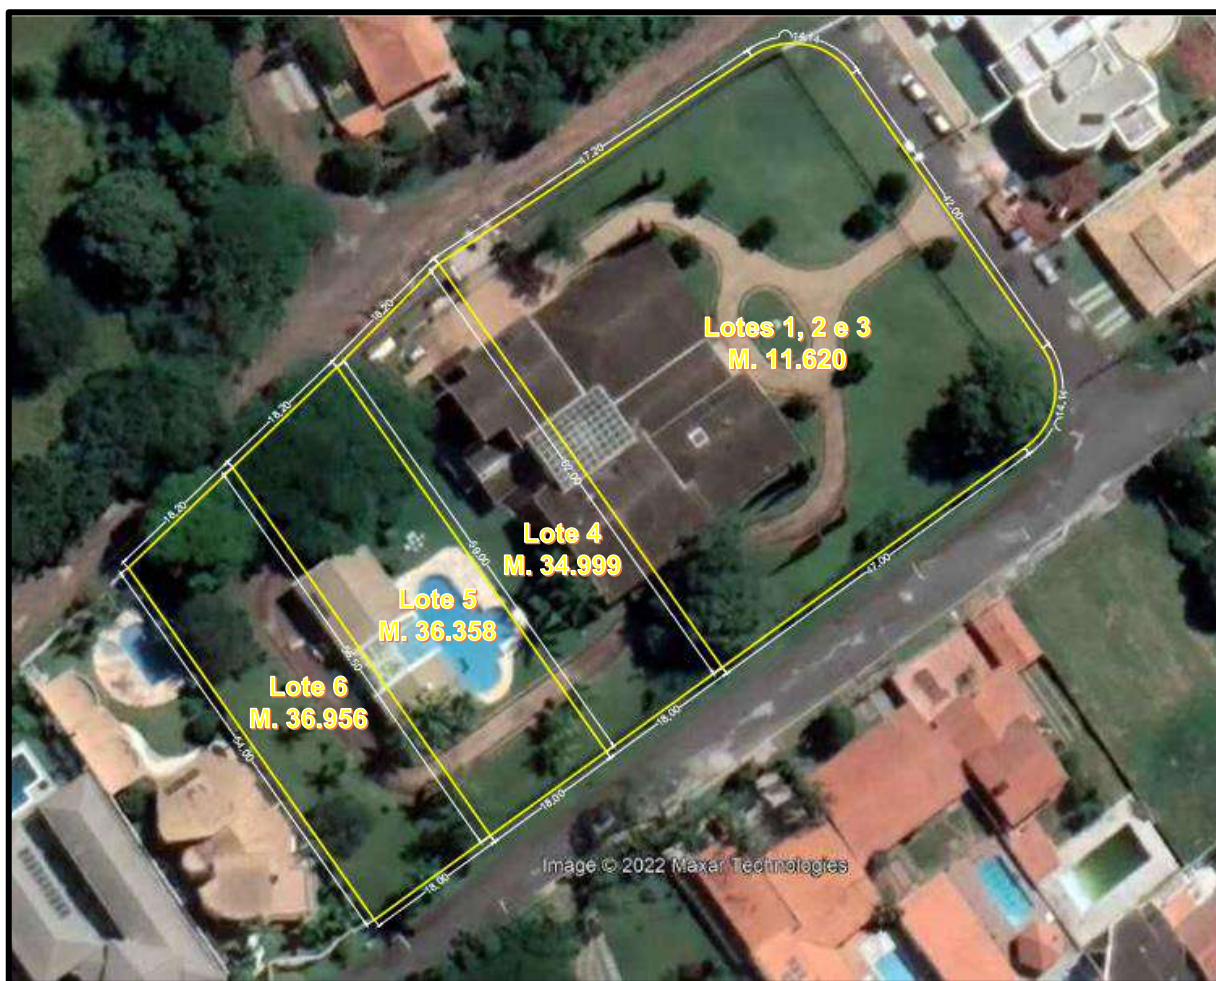
Com base nas dimensões lineares contidas nas matrículas, todas registradas no Cartório de Registro de Imóveis de Americana, a imagem abaixo demonstra a reprodução dos perímetros registrados dos lotes que compõem o imóvel dos requeridos como um todo.

Um dos objetivos do presente trabalho é verificar quais matrículas englobam a localização da casa do imóvel dos requeridos, sendo observado na imagem acima que a casa, bem como a capela, está parcialmente localizada na matrícula nº. 11.620 (penhorada) e na matrícula nº. 34.999 (não penhorada).

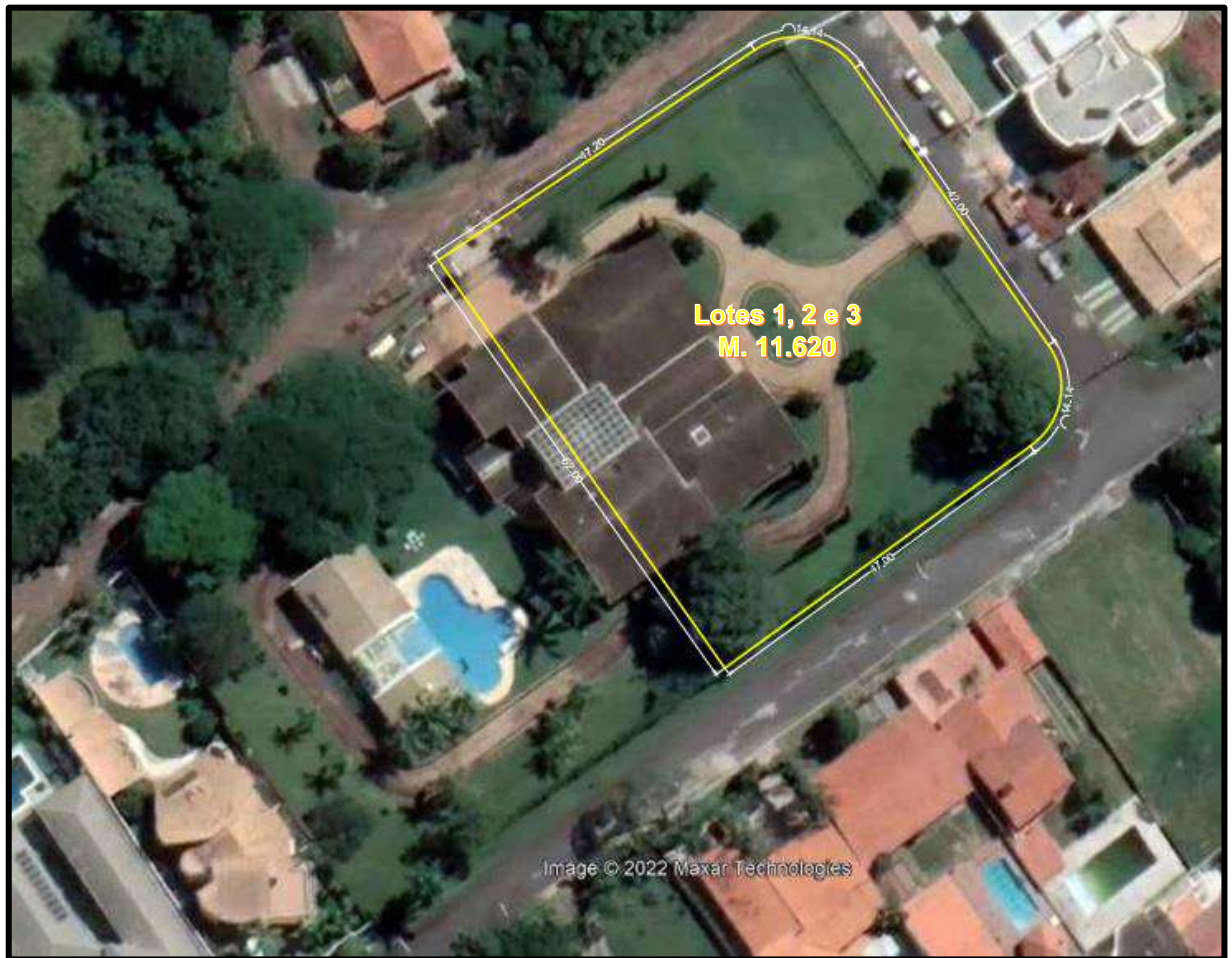
De acordo com os autos (fls. 46), o imóvel penhorado dos requeridos corresponde apenas ao objeto da matrícula nº. 11.620 do Cartório de Registro de Imóveis de Americana, que se trata da unificação devidamente registrada dos lotes 1, 2 e 3, da quadra "H" do loteamento "Riviera Tamborlin", sendo seu perímetro destacado na imagem abaixo.

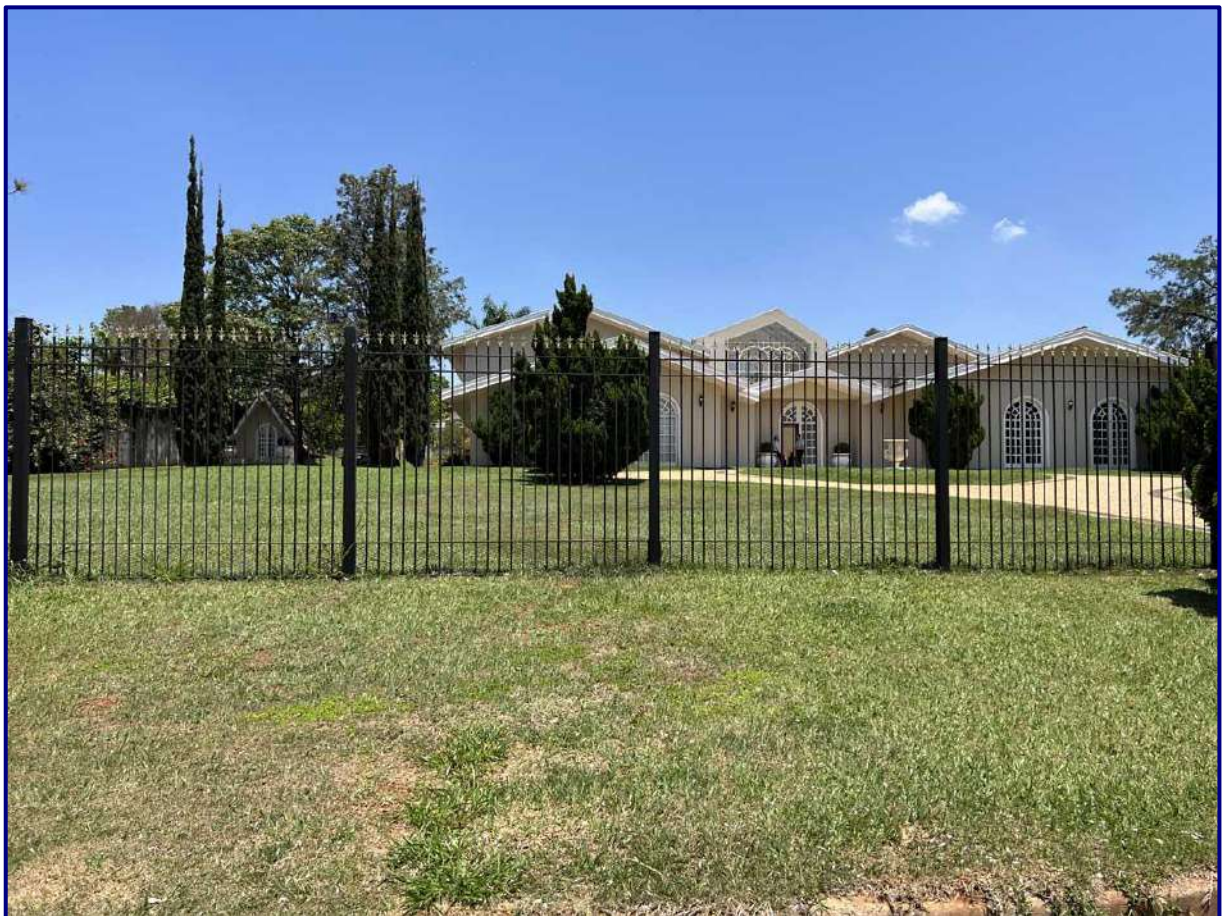
A fotografia abaixo traz vista geral do gradil de ferro, com portão, que compõe o fechamento frontal do imóvel penhorado dos requeridos.

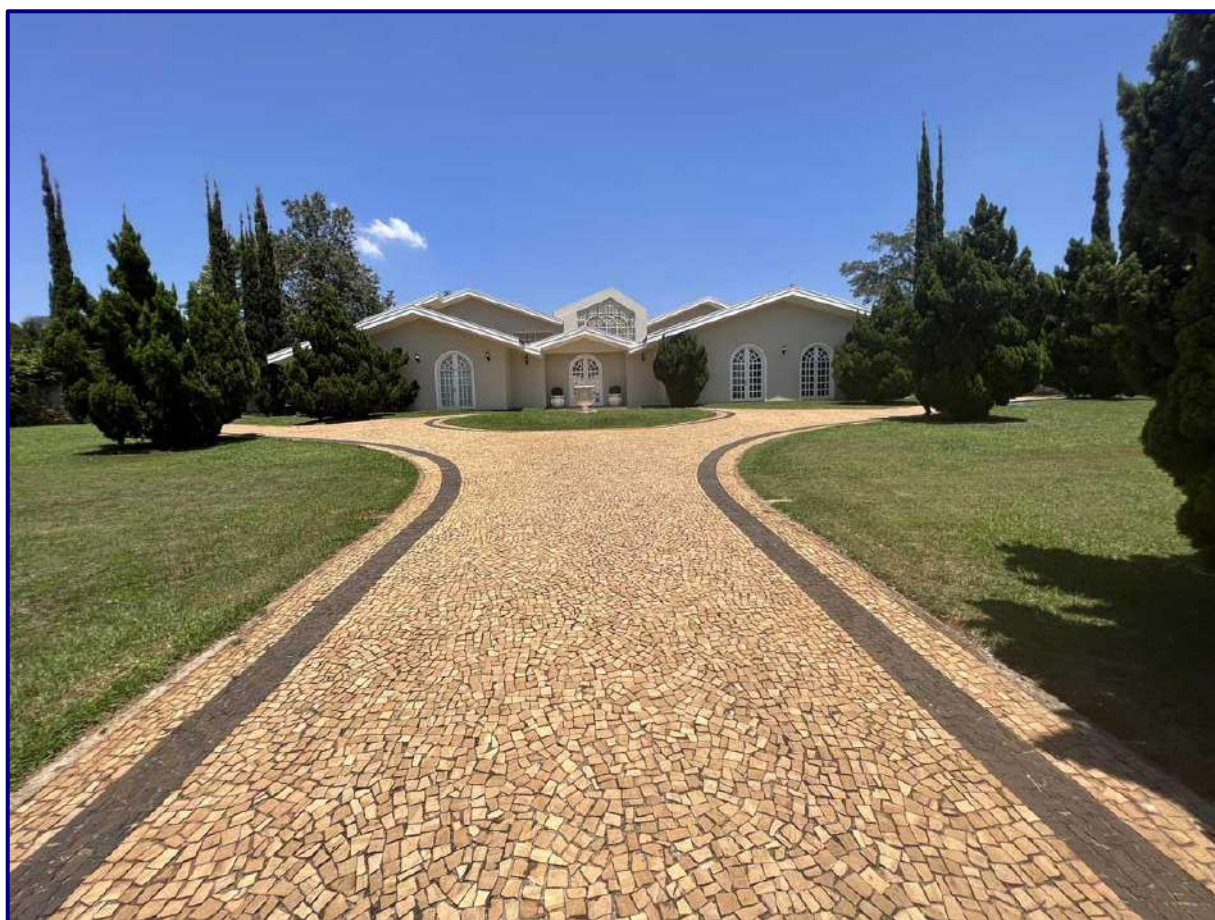
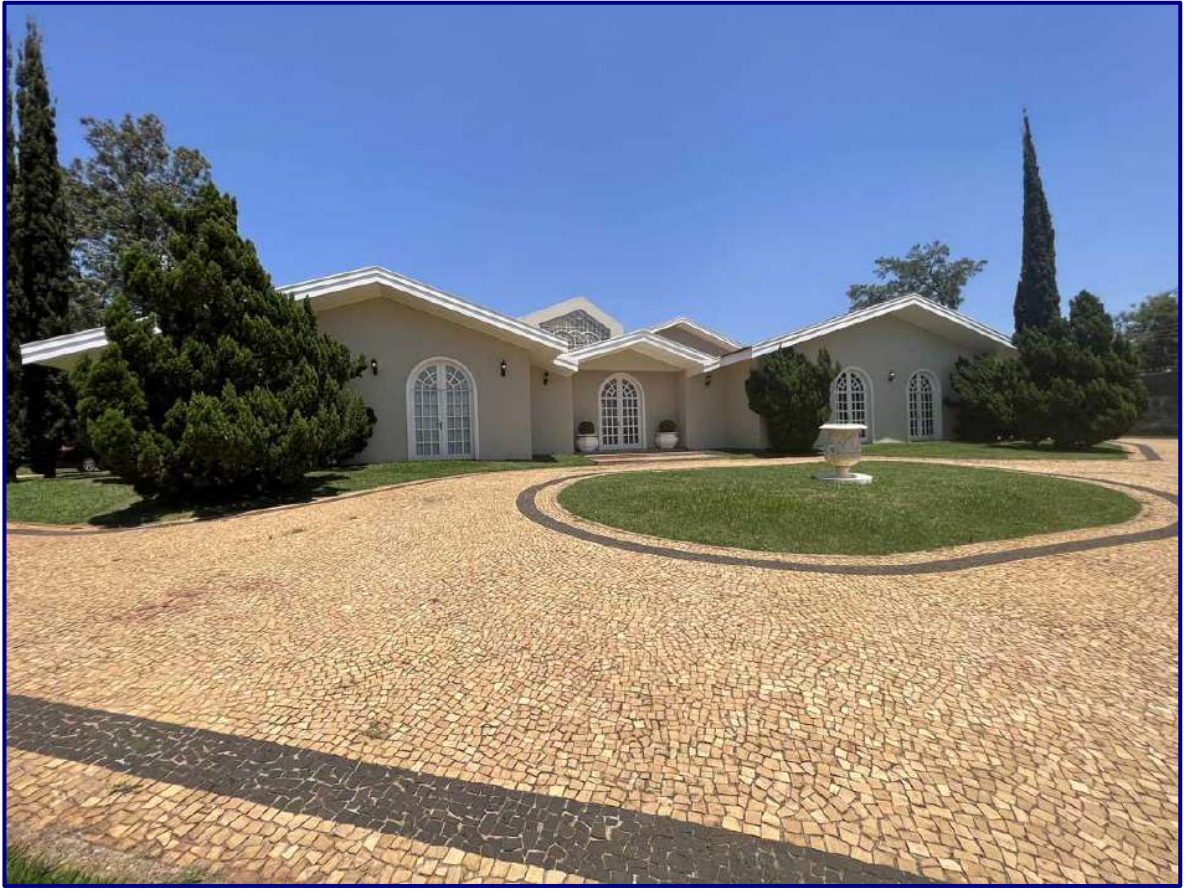
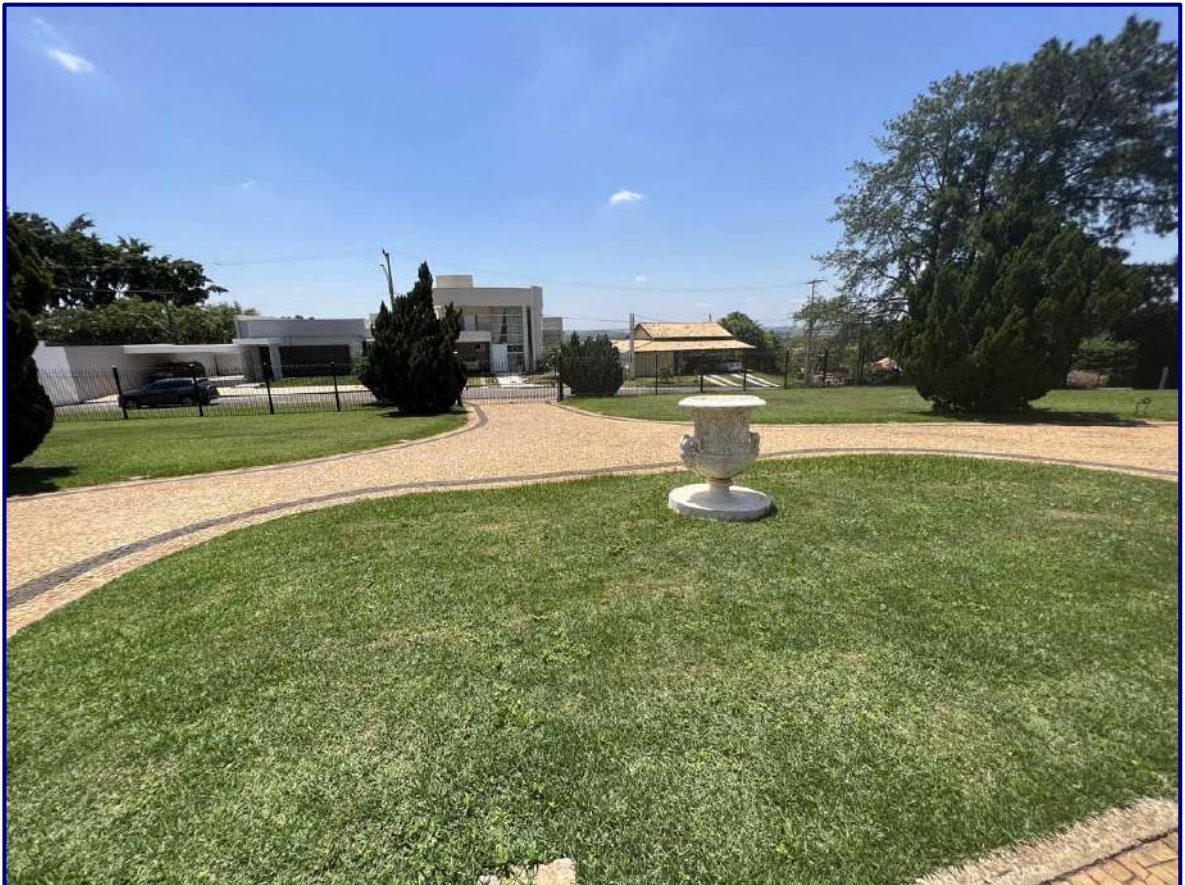
As fotografias encartadas a seguir trazem vistas gerais do caminho de acesso interno, composto por mosaico de pedras portuguesas.

Destaque para árvores ornamentais, que compõem o paisagismo do imóvel penhorado dos requeridos.

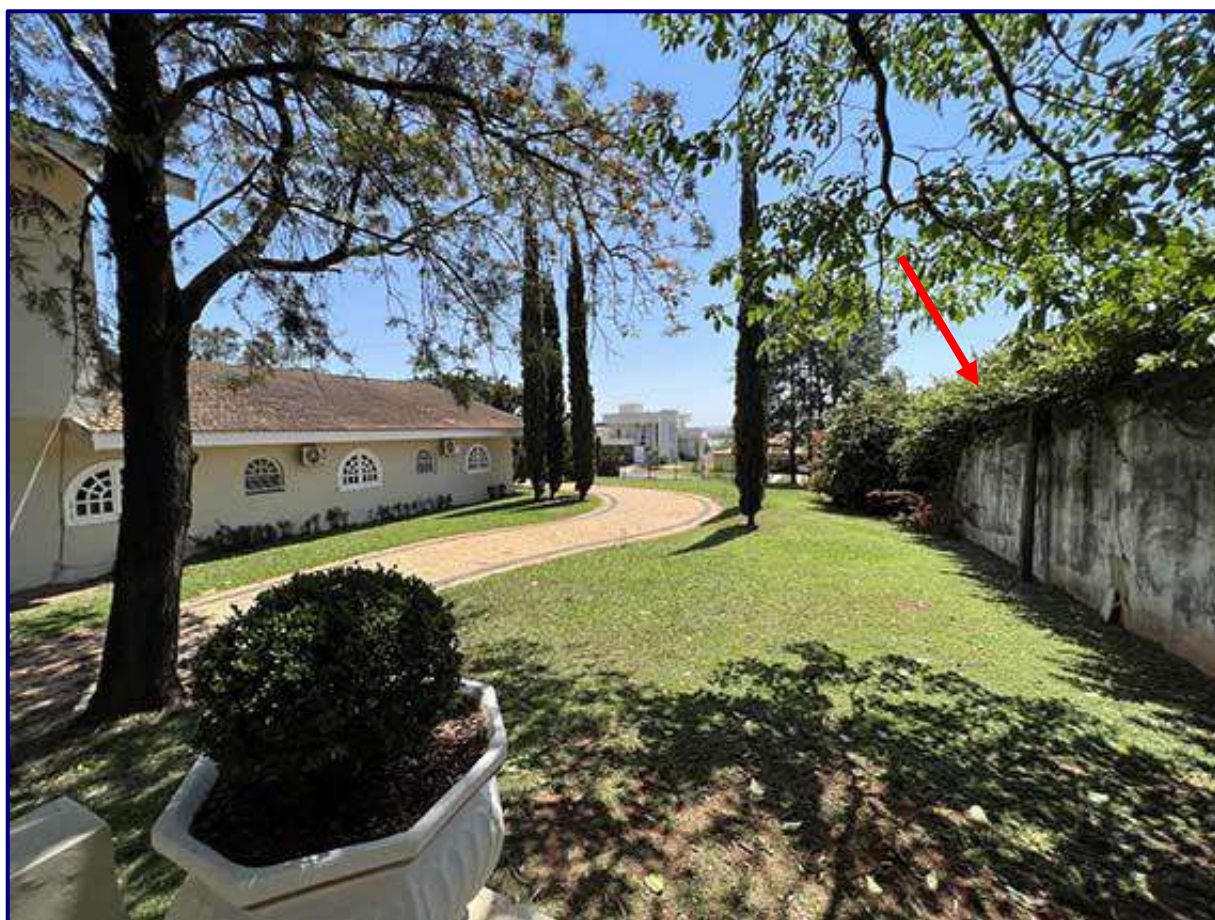
Lateral esquerda (de quem de frente olha para o imóvel)

A fotografia abaixo traz vista geral da lateral direita do imóvel penhorado dos requeridos, composta por gramado.

Destaque para o muro de alvenaria que compõe o fechamento do imóvel penhorado dos requeridos, voltado para Rua José Müller (interna do loteamento fechado).

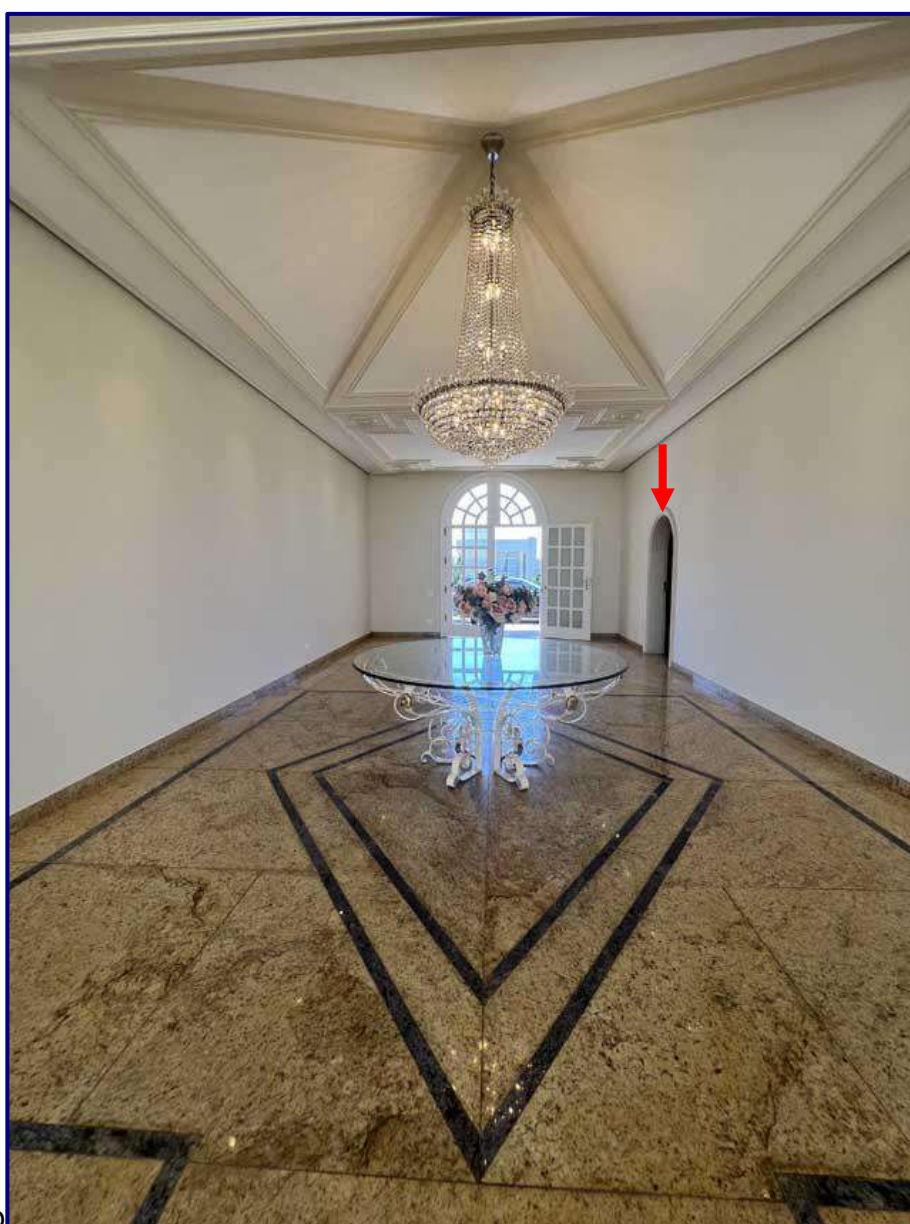
A fotografia abaixo traz vista geral do hall de entrada, com piso revestido por placas de granito; paredes recobertas por pintura em tinta látex; forração em gesso acartonado com detalhes decorativos; e lustre central em cristais.

Destaque para a porta de acesso ao escritório/lareira.

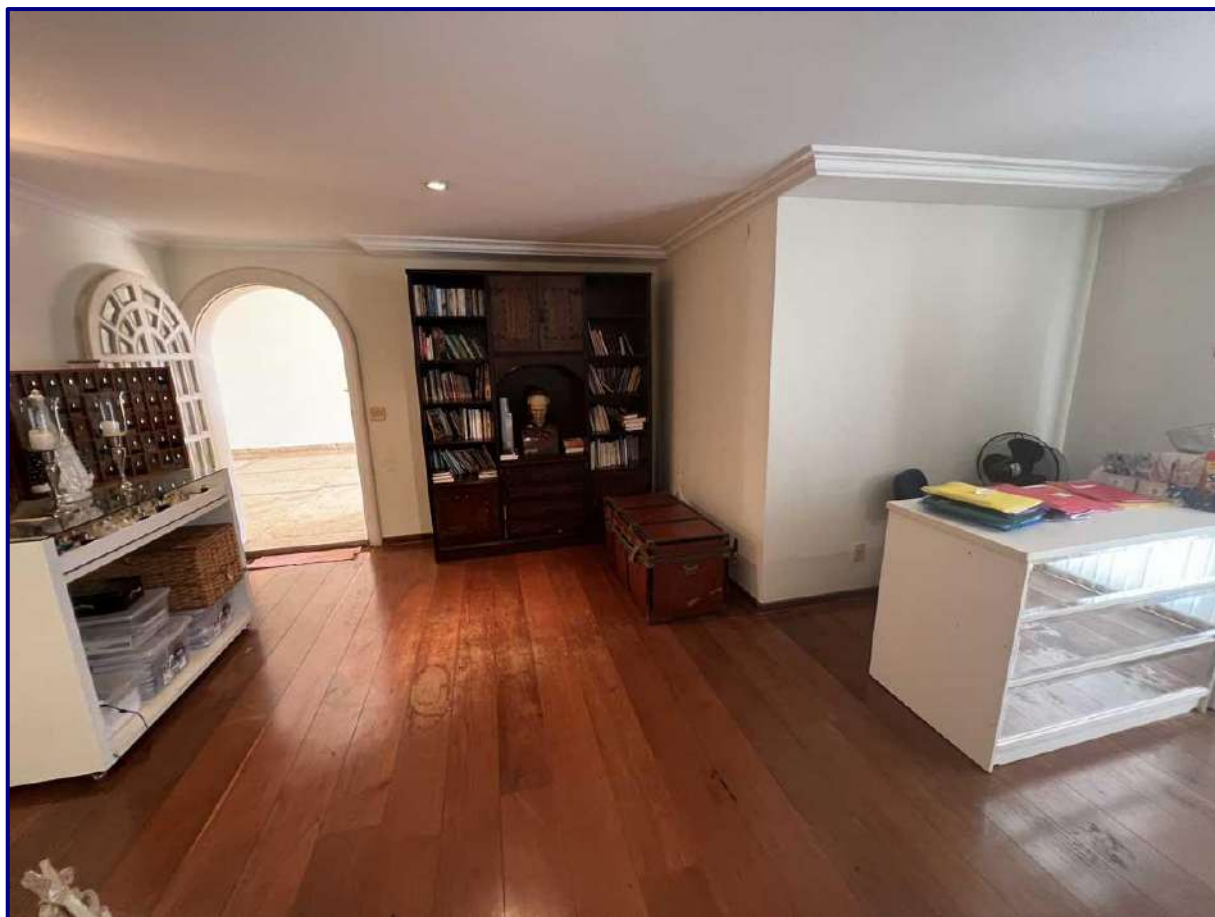
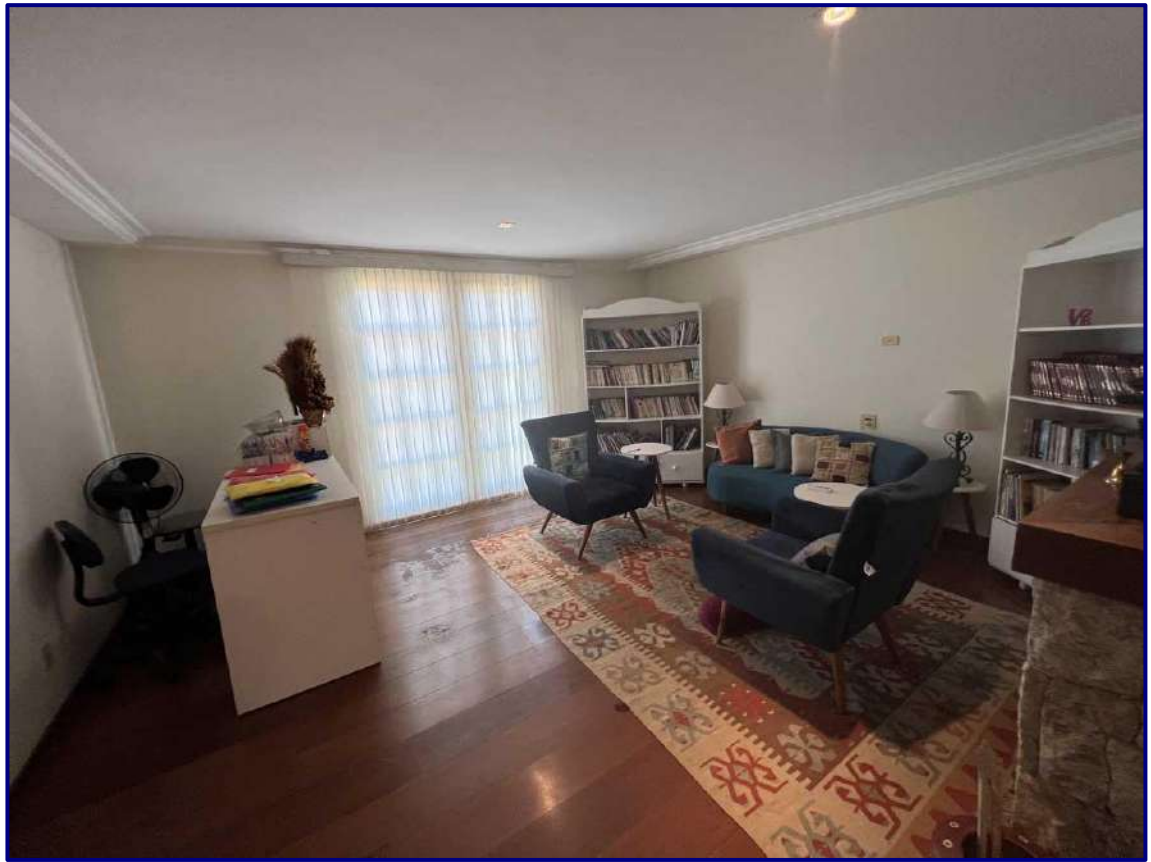
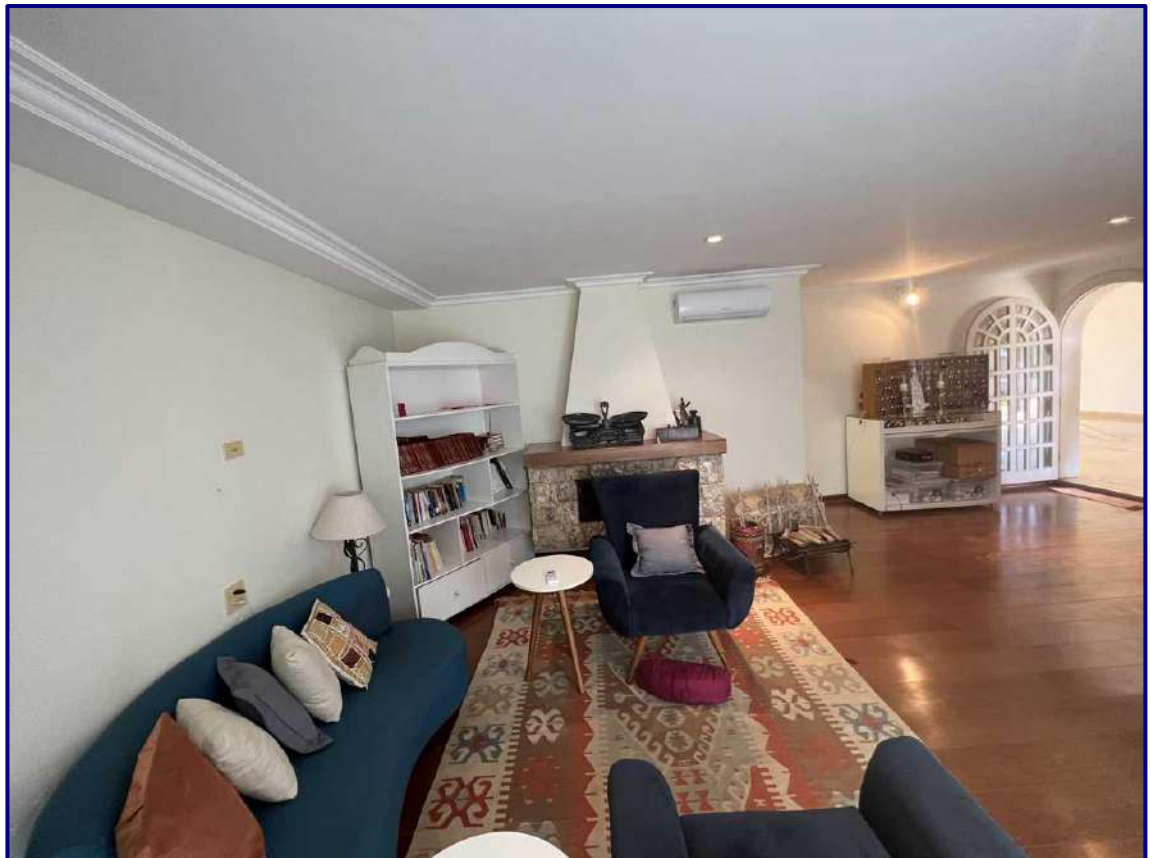
As fotografias encartadas a seguir trazem vistas do escritório/lareira, com piso revestido por assoalho de madeira; paredes recobertas por pintura em tinta látex; forração em laje com moldura decorativa de gesso; e revestimento da lareira em pedra natural.

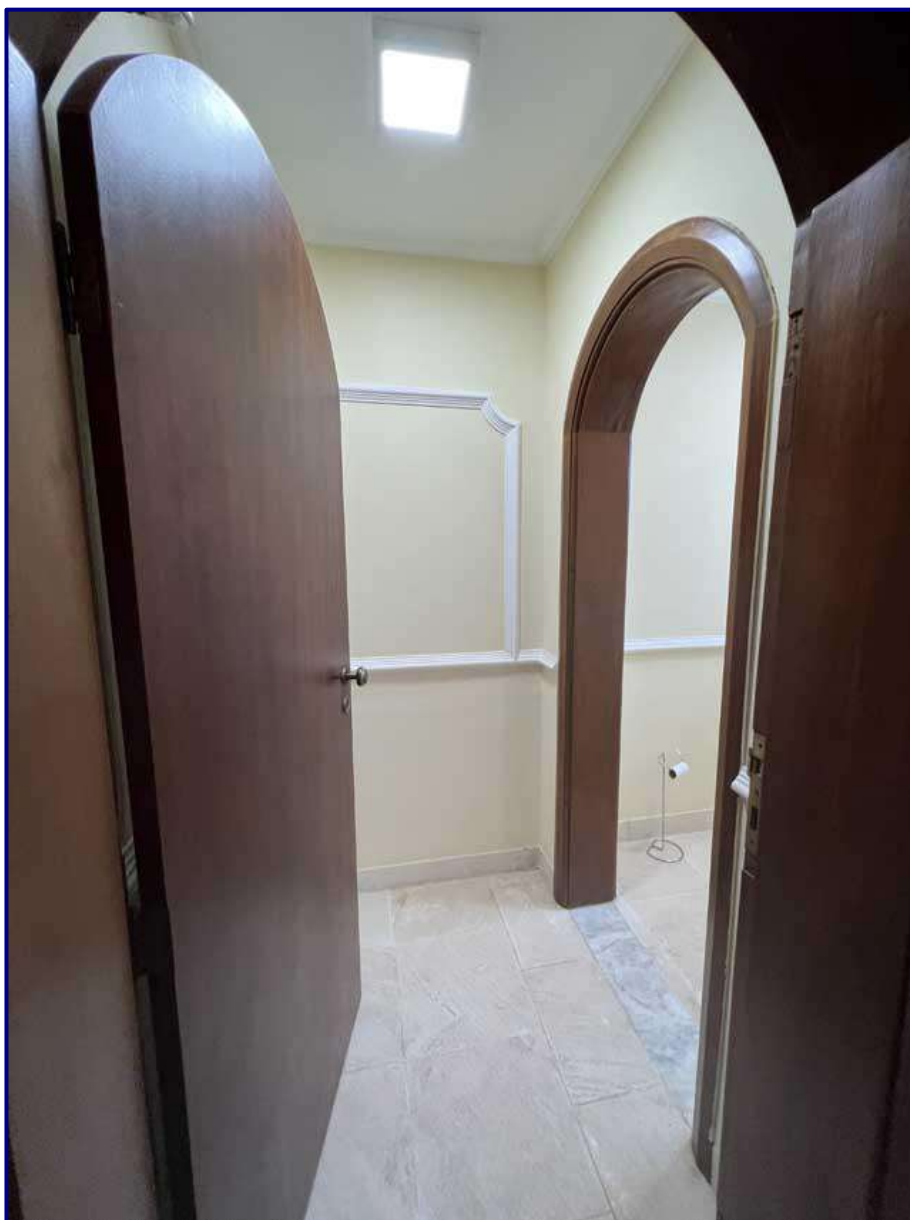
A fotografia abaixo traz vista do hall de acesso do lavabo do escritório/lareira, com piso revestido por placas de pedra natural; paredes recobertas por pintura em tinta látex com moldura estilo *boiserie*; e forração em laje com moldura decorativa de gesso.

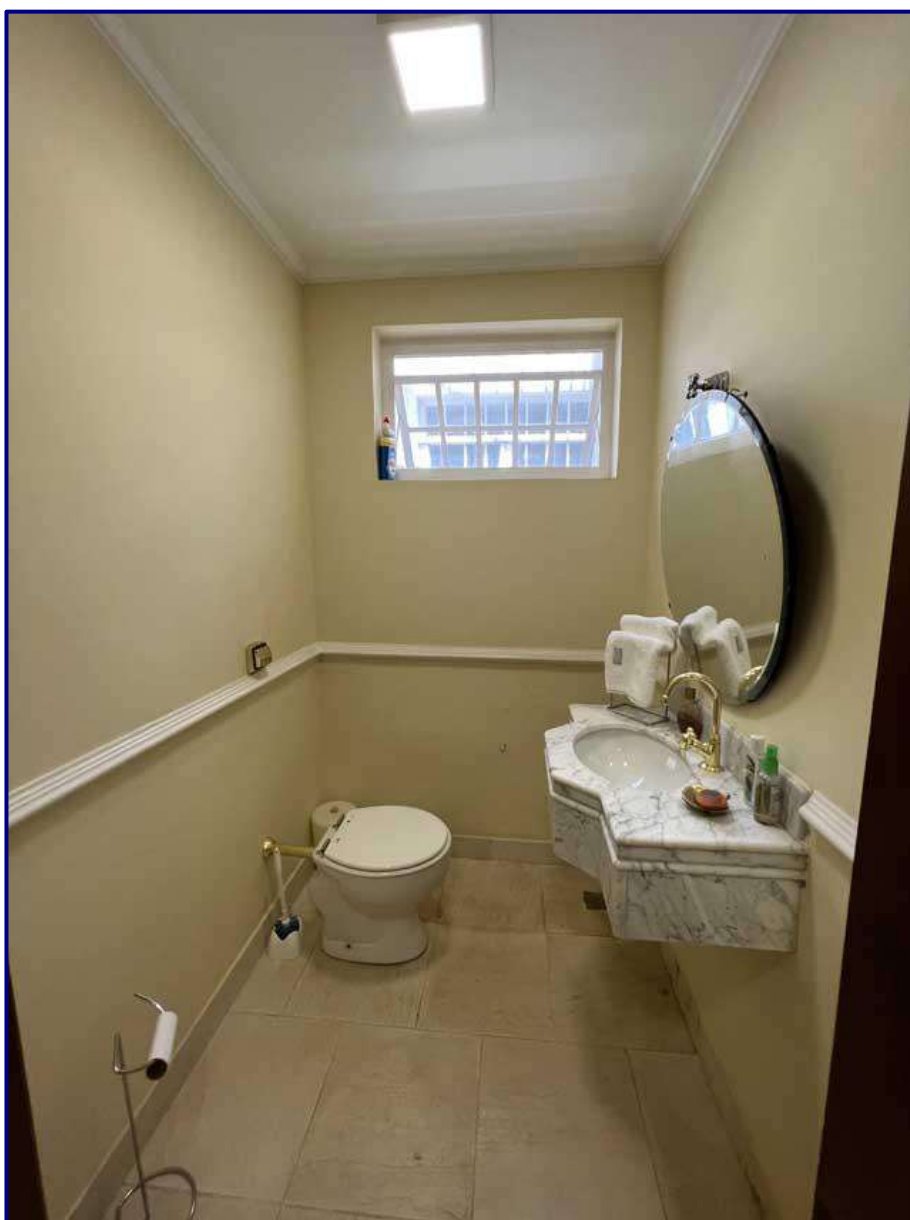
A fotografia abaixo traz vista do lavabo do escritório/lareira, com piso revestido por placas de pedra natural; paredes recobertas por pintura em tinta látex com moldura de gesso; forração em laje com moldura decorativa de gesso; bancada de granito; louças e metais de alto padrão.

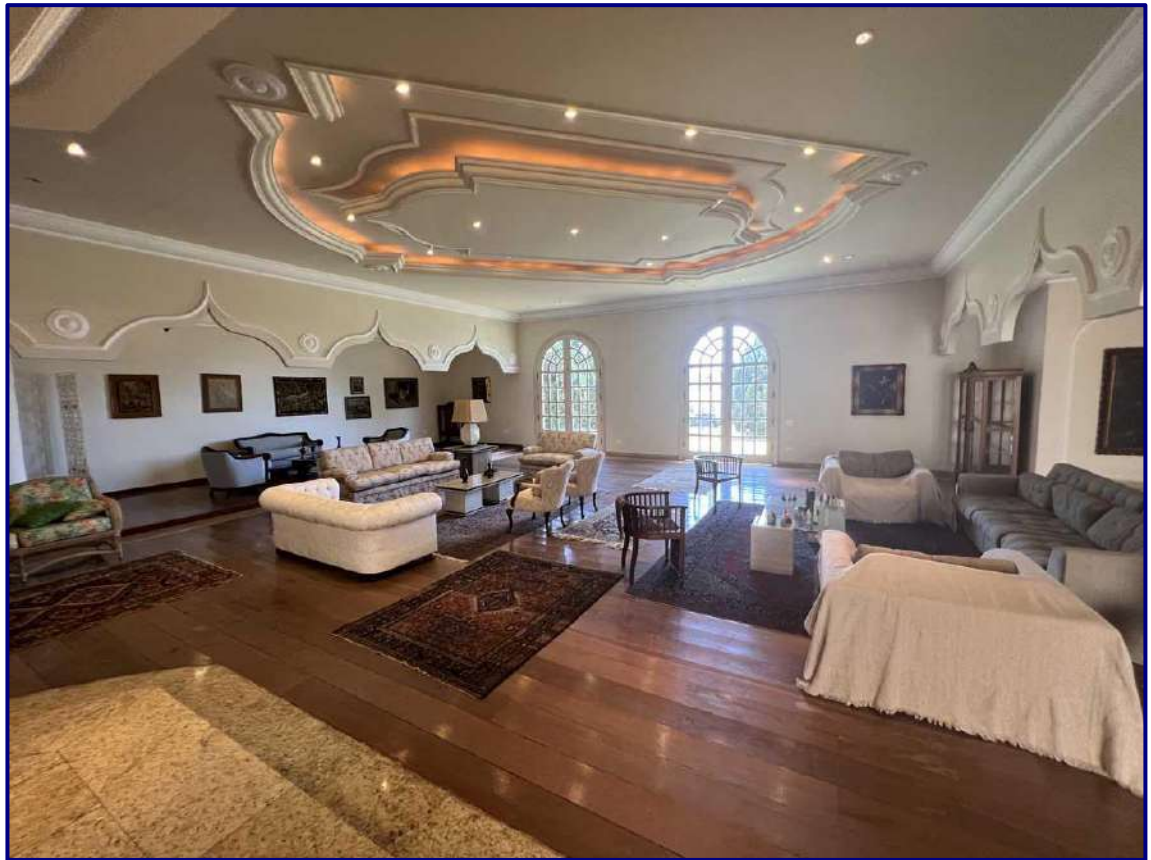
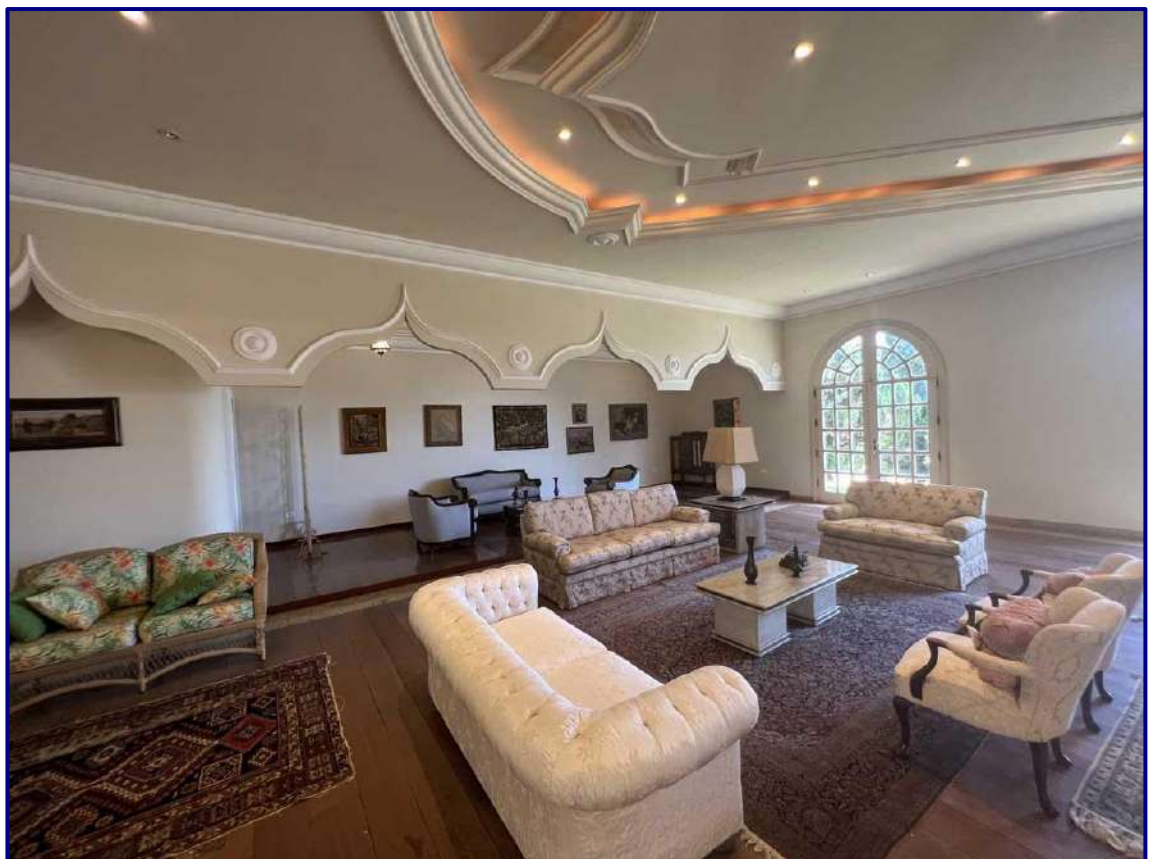
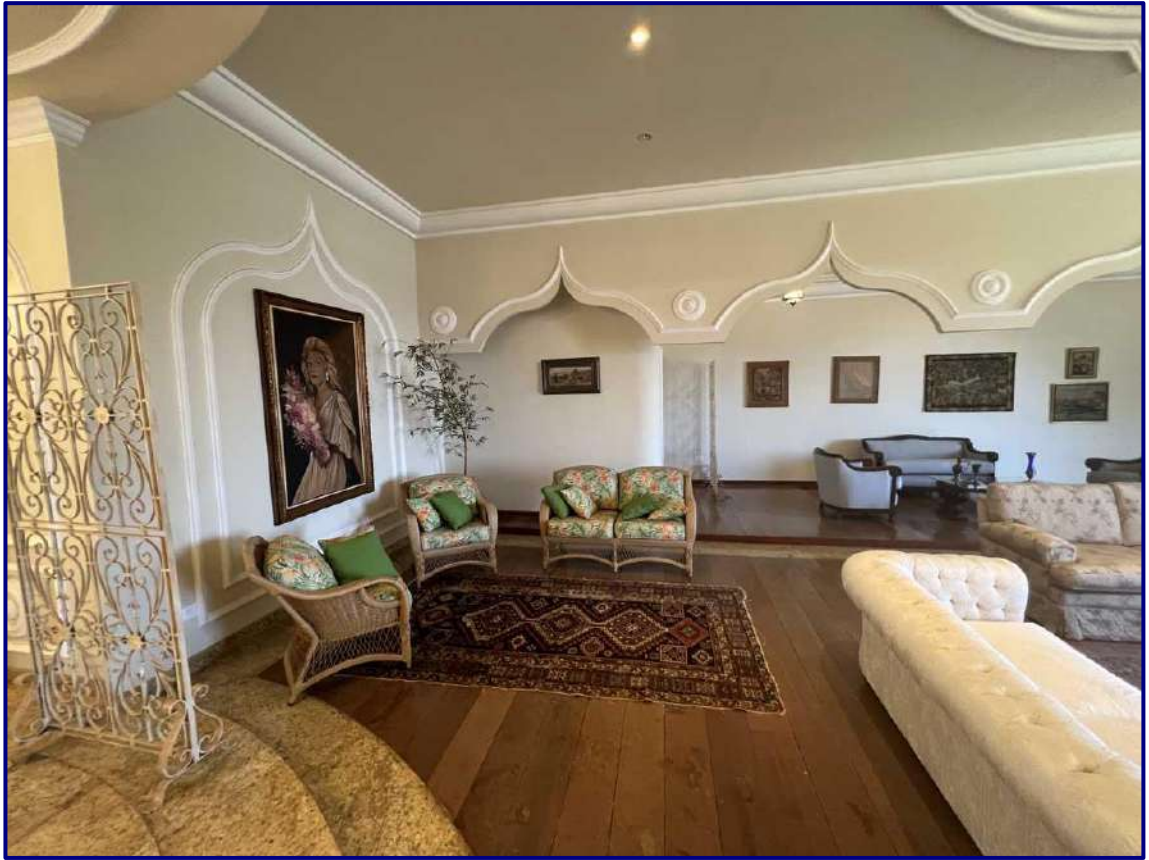
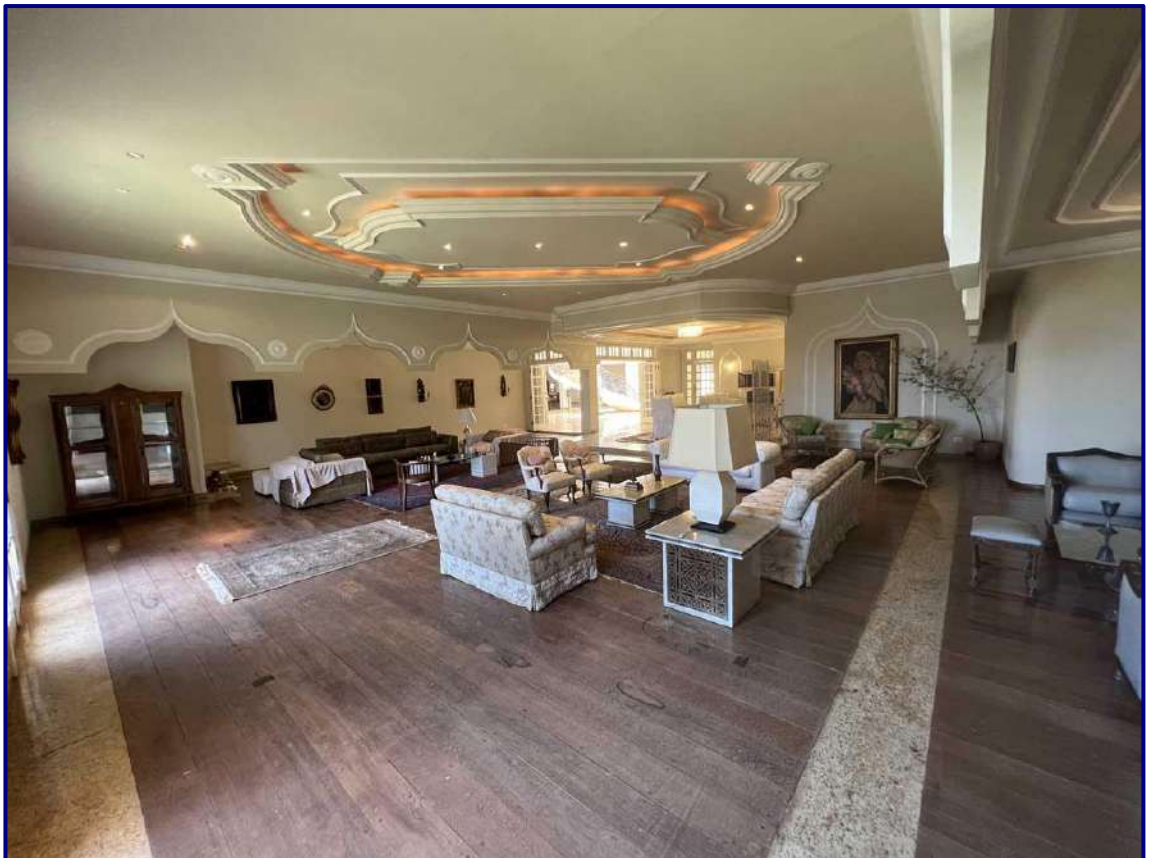
As fotografias encartadas a seguir trazem vistas da sala de visitas, com piso revestido por assoalho de madeira com molduras de granito; paredes recobertas por pintura em tinta látex com detalhes decorativos em gesso; forração com sancas de gesso e iluminação decorativas.

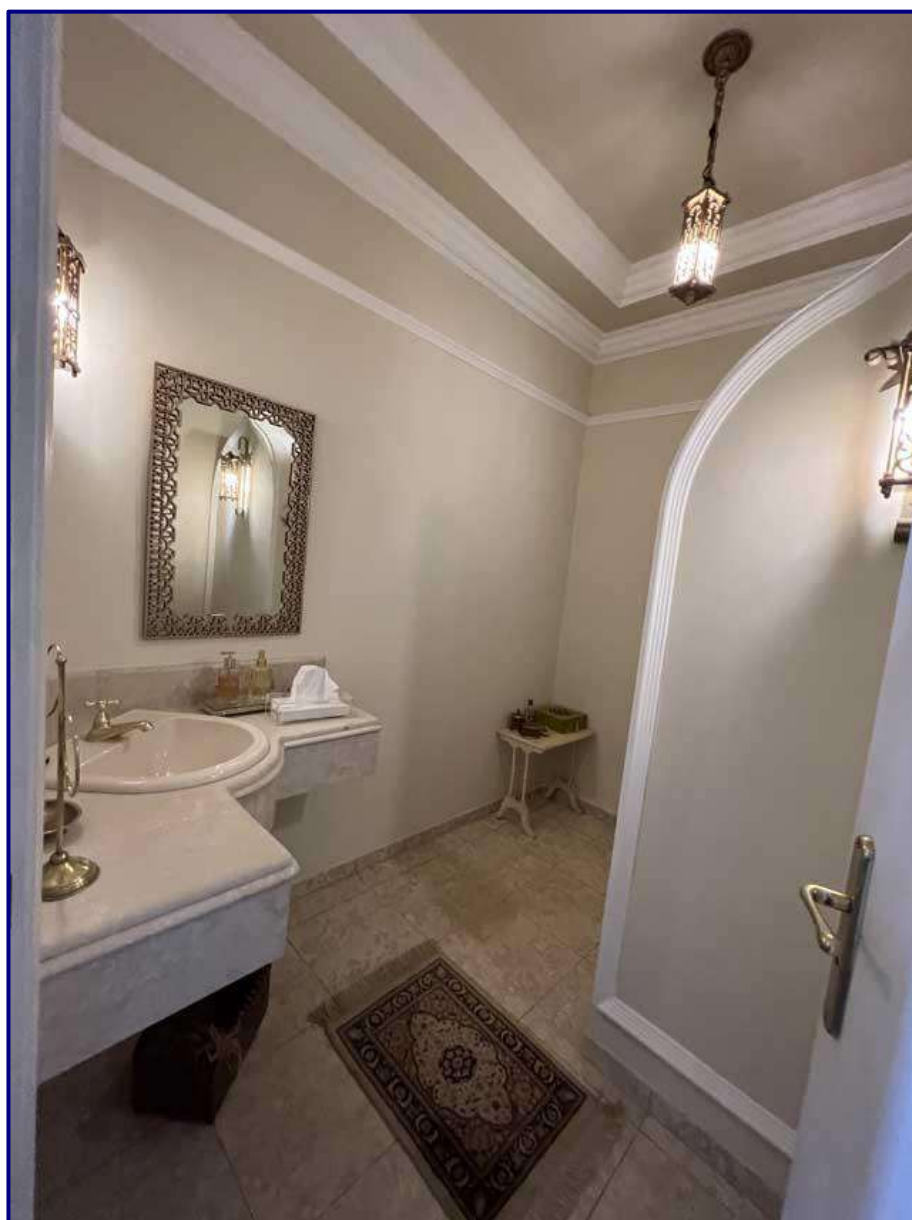
As fotografias encartadas a seguir trazem vistas do lavabo da sala de visita, com piso revestido por placas de mármore; paredes recobertas por pintura em tinta látex com molduras de gesso decorativa; forração em laje com molduras decorativas de gesso; lustres e arandelas decorativas; bancada de mármore, louças e metais de alto padrão.
