LAUDO TÉCNICO DE AVALIAÇÃO

Processo nº. 0002754-86.2022.8.26.0019
Ação: *CUMPRIMENTO DE SENTENÇA*
Requerente: ASSOCIAÇÃO DOS MORADORES LOTEAMENTO RIVIERA
TAMBORLIN
Requerido: SAME NAJAR

O presente trabalho consiste na apuração do valor de mercado do imóvel penhorado, bem como na verificação da viabilidade de desmembramento do imóvel com destinações distintas para possível construção de suas partes, além de verificar se a localização da casa engloba as matrículas sob nº. 11.620, 34.999, 36.358 e 36.956 do Cartório de Registro de Imóveis de Americana.

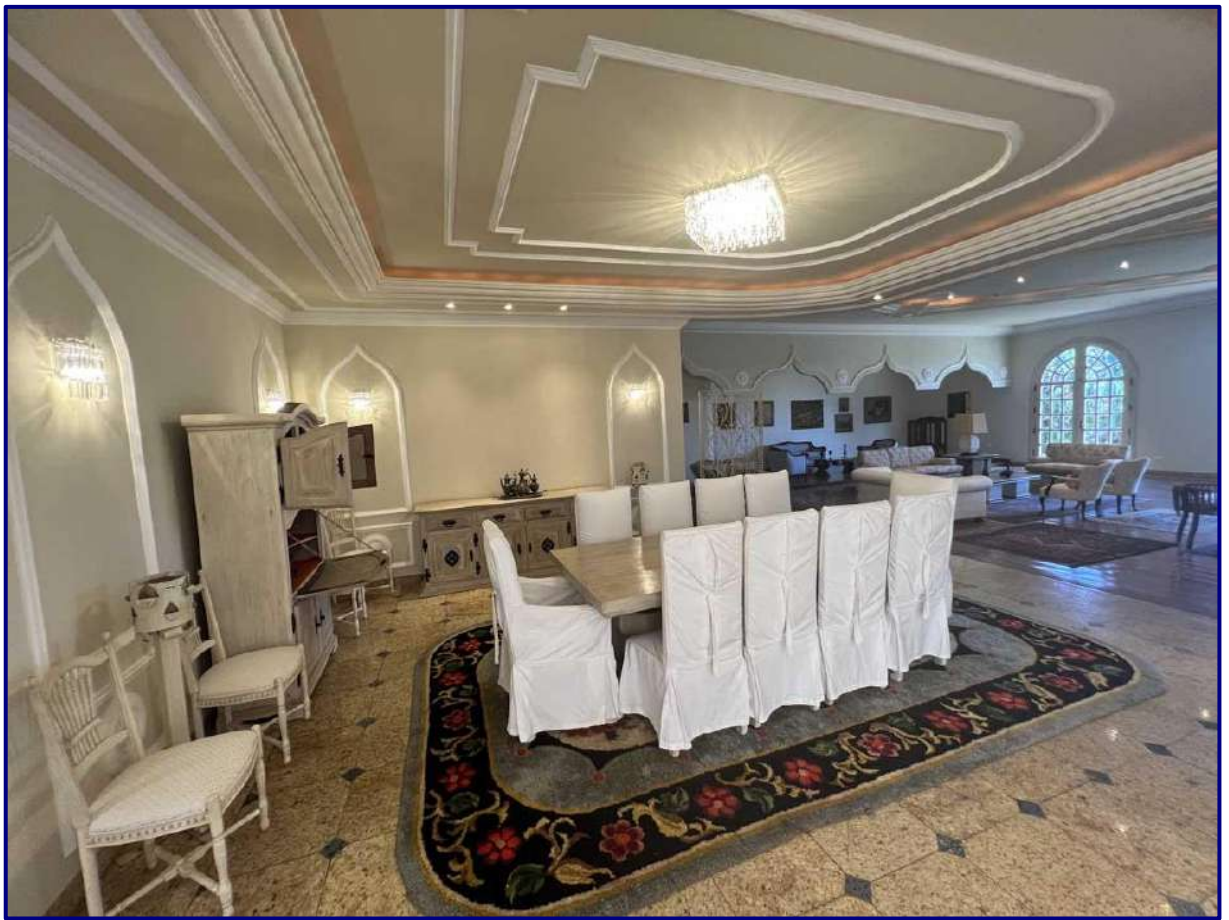
As fotografias encartadas a seguir trazem vistas da sala de jantar, com piso revestido por placas e tozettos de granito; paredes recobertas por pintura em tinta látex com detalhes decorativos em gesso e iluminação em arandelas; forração com sancas de gesso e iluminação decorativas.

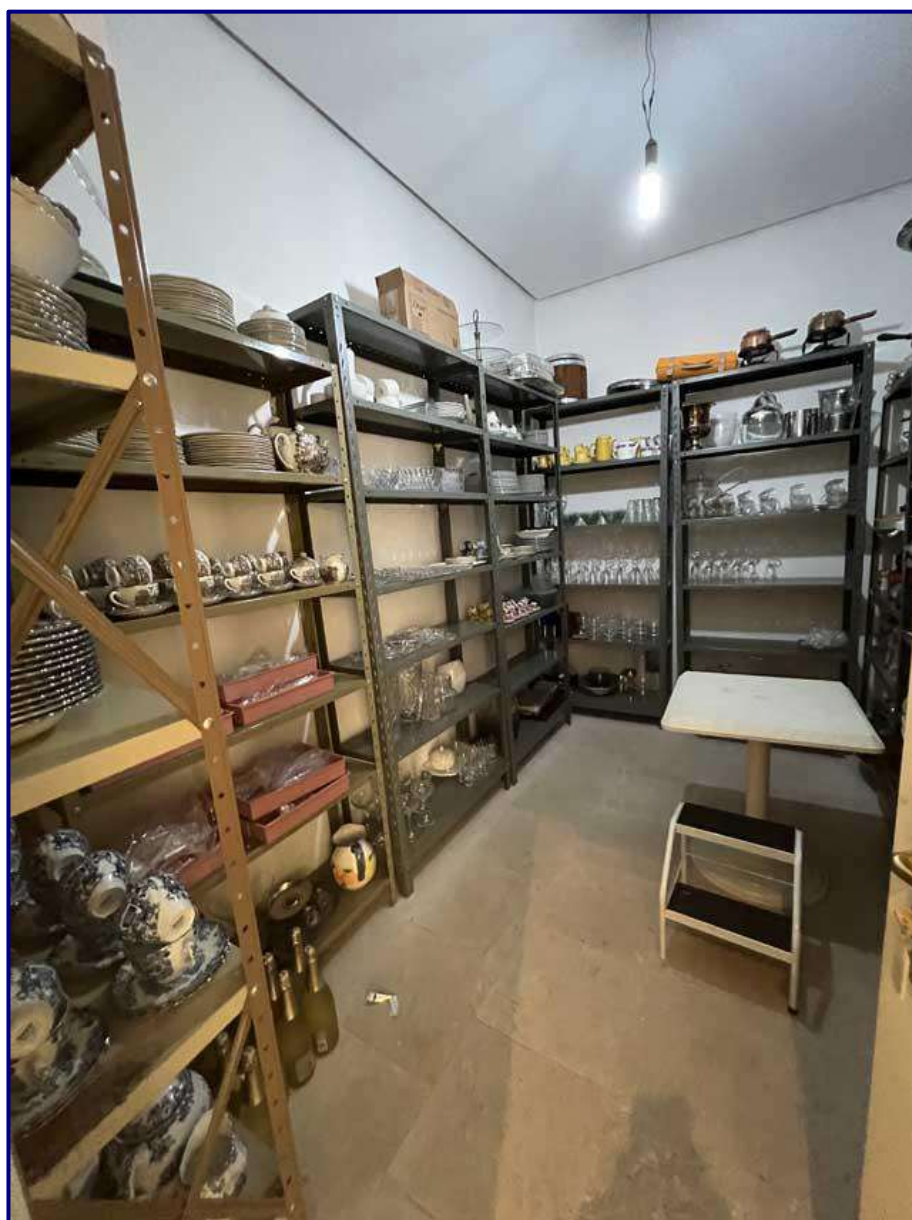
A fotografia abaixo traz vista da sala de prataria, com piso revestido por placas de pedra natural; paredes recobertas por pintura em tinta látex; e forração em gesso acartonado.

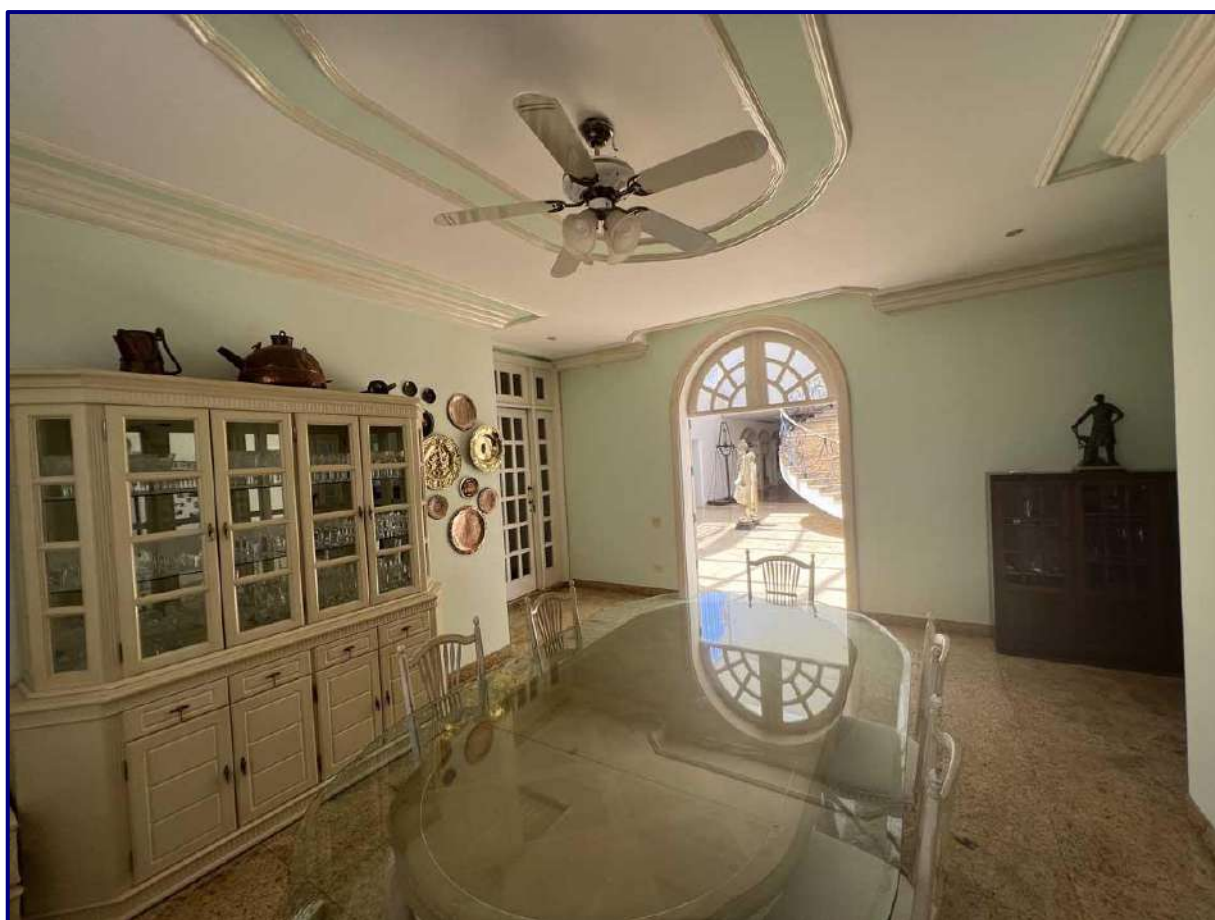
As fotografias encartadas a seguir trazem vistas da sala de almoço, com piso revestido por placas de granito; paredes recobertas por pintura em tinta látex; forração com molduras de gesso decorativas; e ventilador de teto.

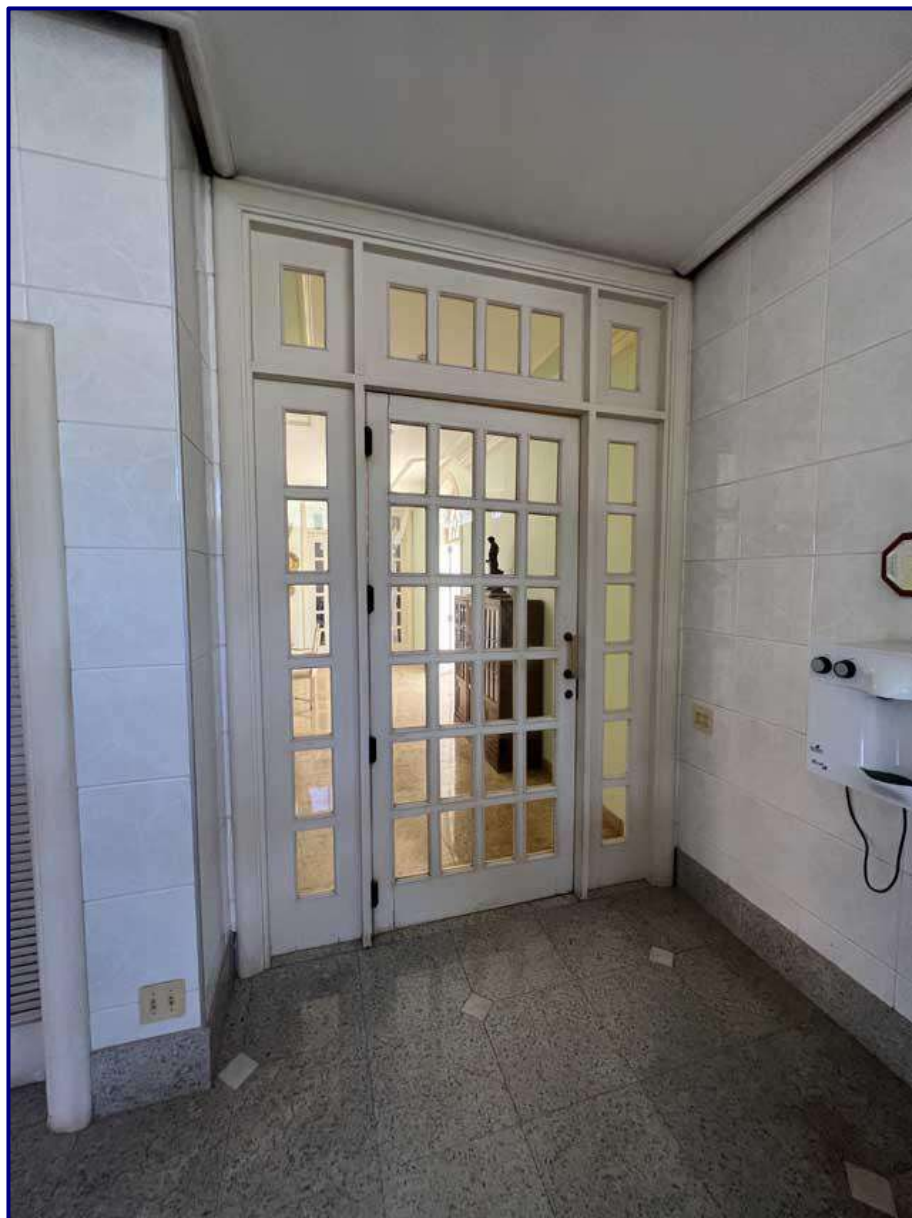
A fotografia abaixo traz vista da porta de madeira e vidro localizada entre a sala de almoço e a cozinha. Ao lado desta porta está situada a porta de acesso a despensa.

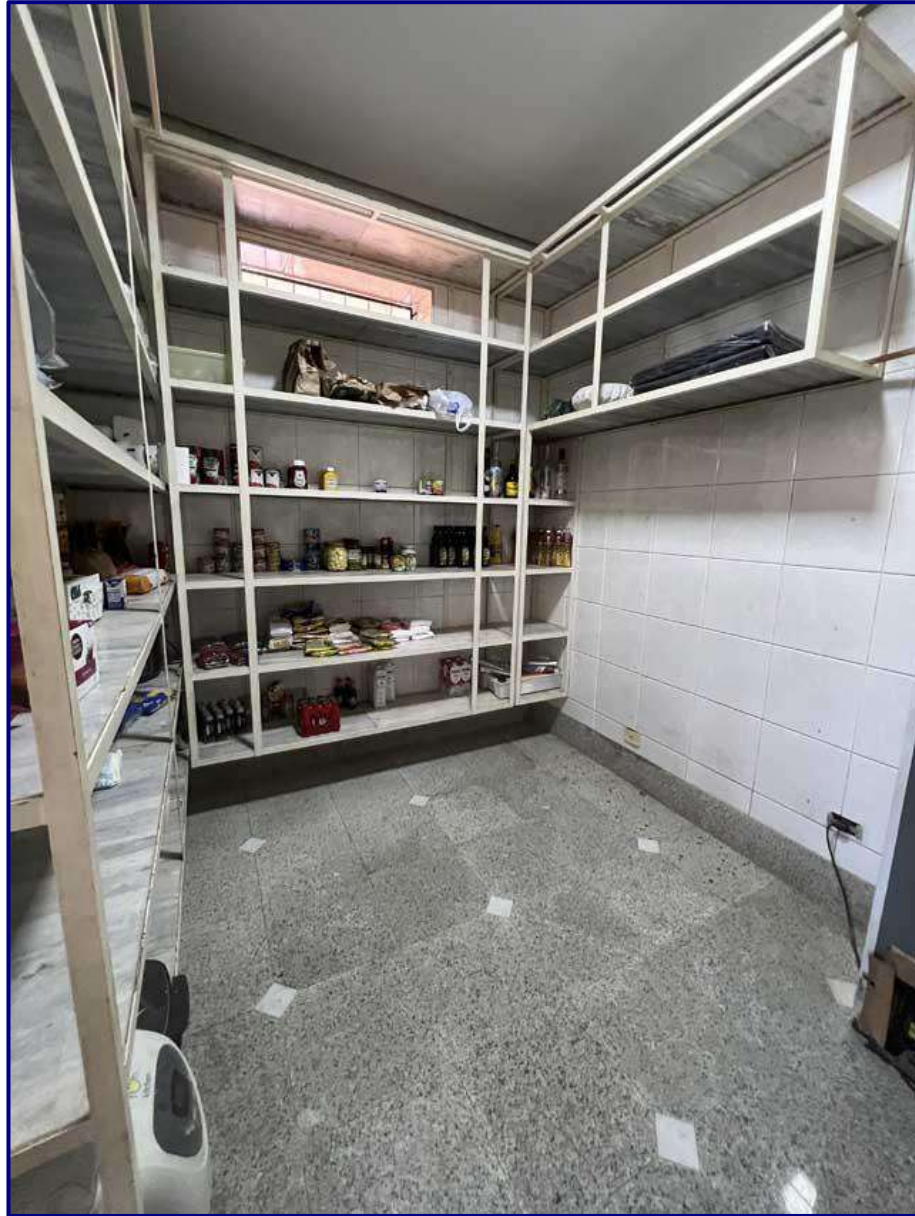
As fotografias encartadas a seguir trazem vistas da despensa, com piso revestido por placas e tozettos de granito; paredes revestidas por placas cerâmicas; e forração em gesso acartonado.

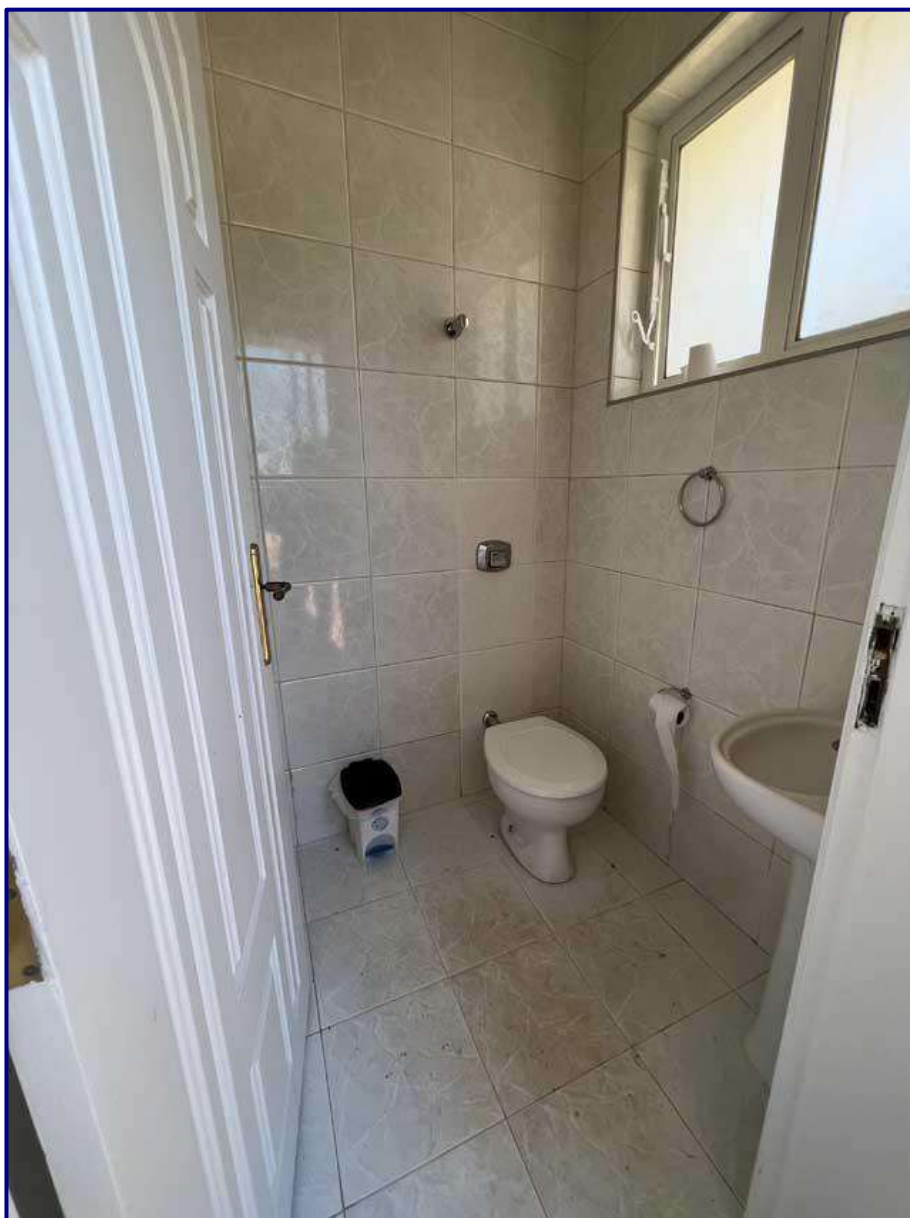
A fotografia a seguir traz vista do lavabo de motorista, com piso revestido por placas cerâmicas; paredes revestidas por placas cerâmicas; forração em laje; e conjunto de louças e metais sanitários comuns.

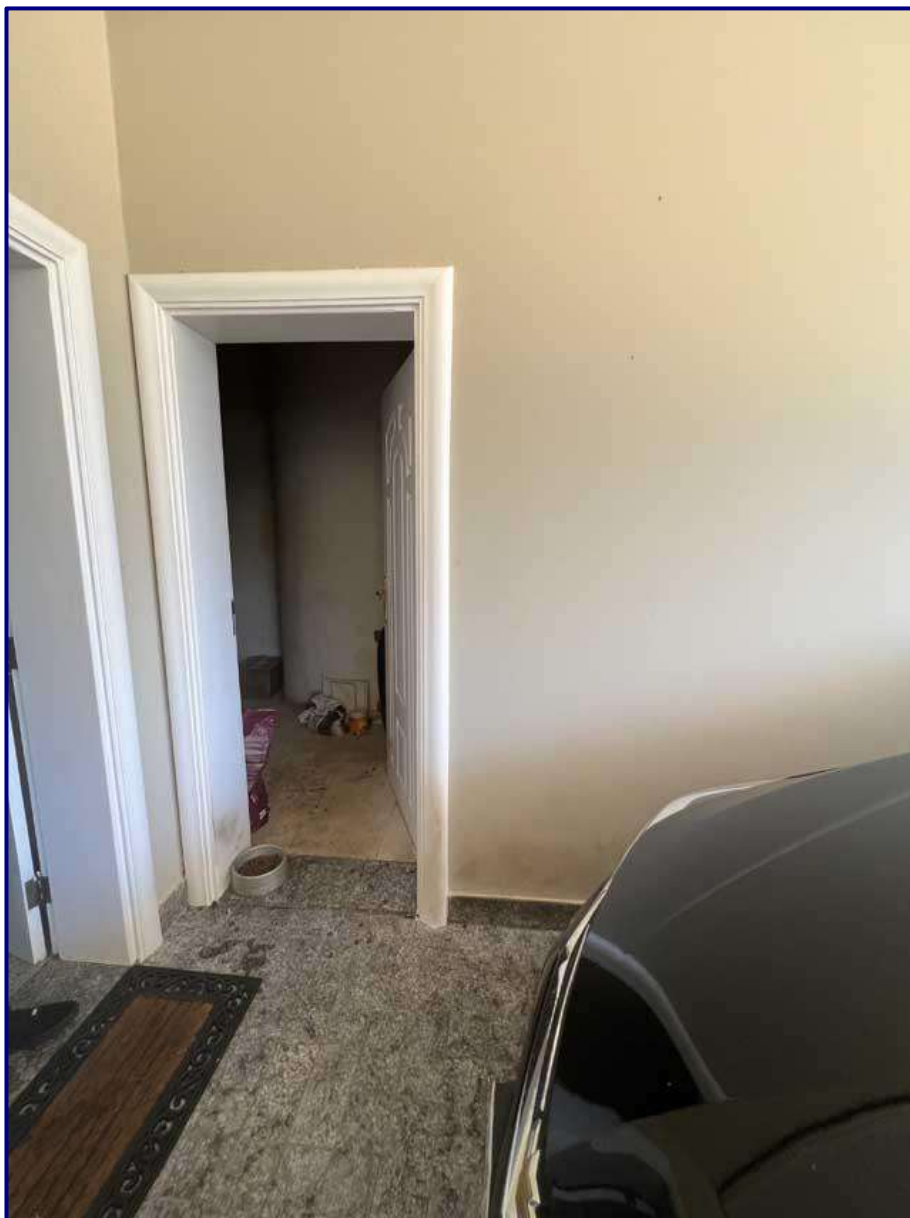
Ainda voltado para a garagem, a fotografia abaixo mostra a porta de madeira de acesso da sala de ferramentas.

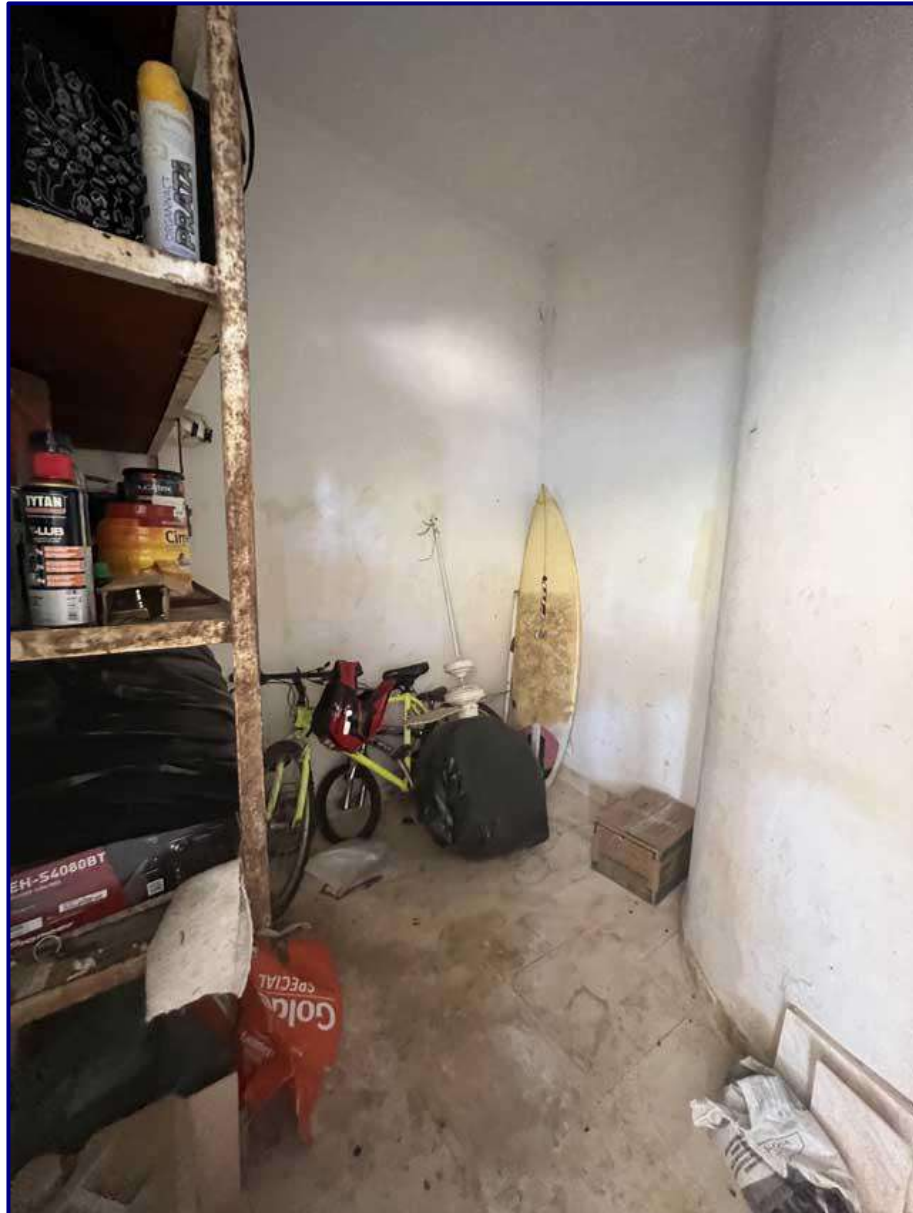
A fotografia abaixo traz vista da sala de ferramentas, com piso revestido por placas de pedra natural; e paredes recobertas por pintura em tinta látex.

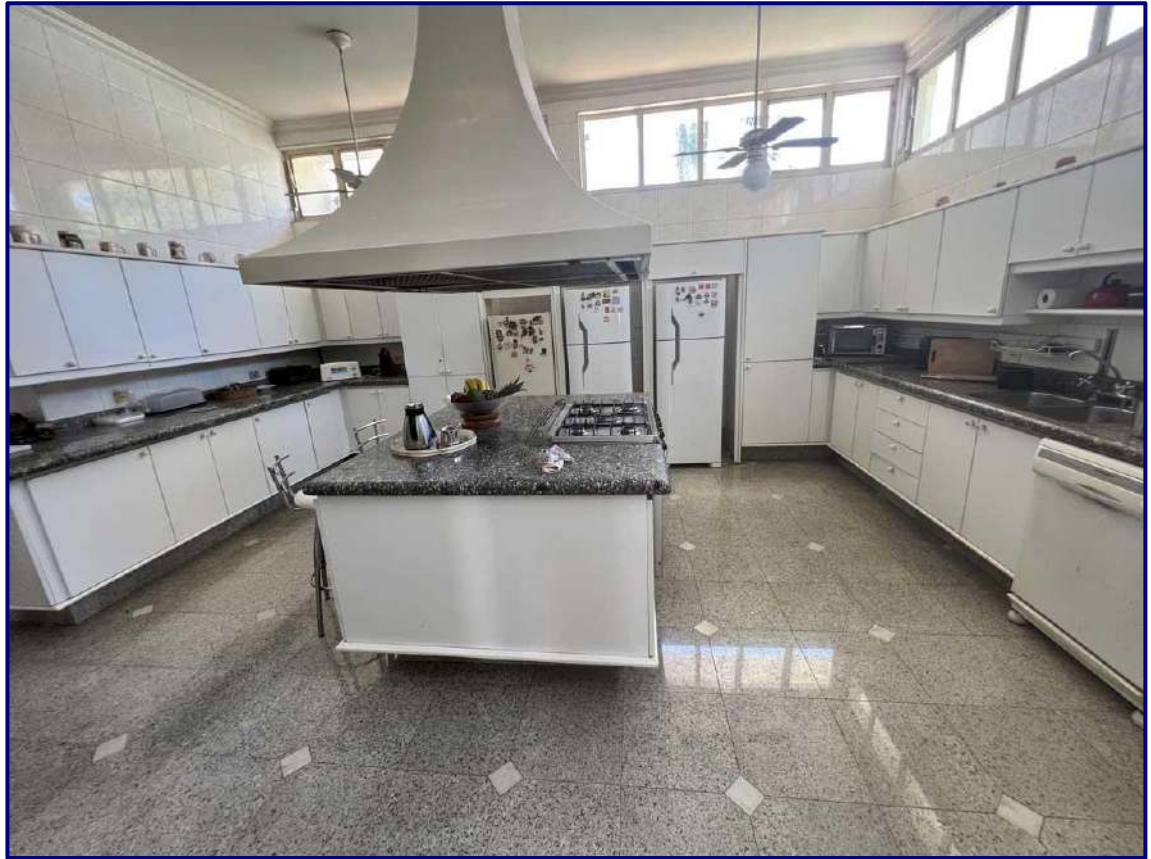
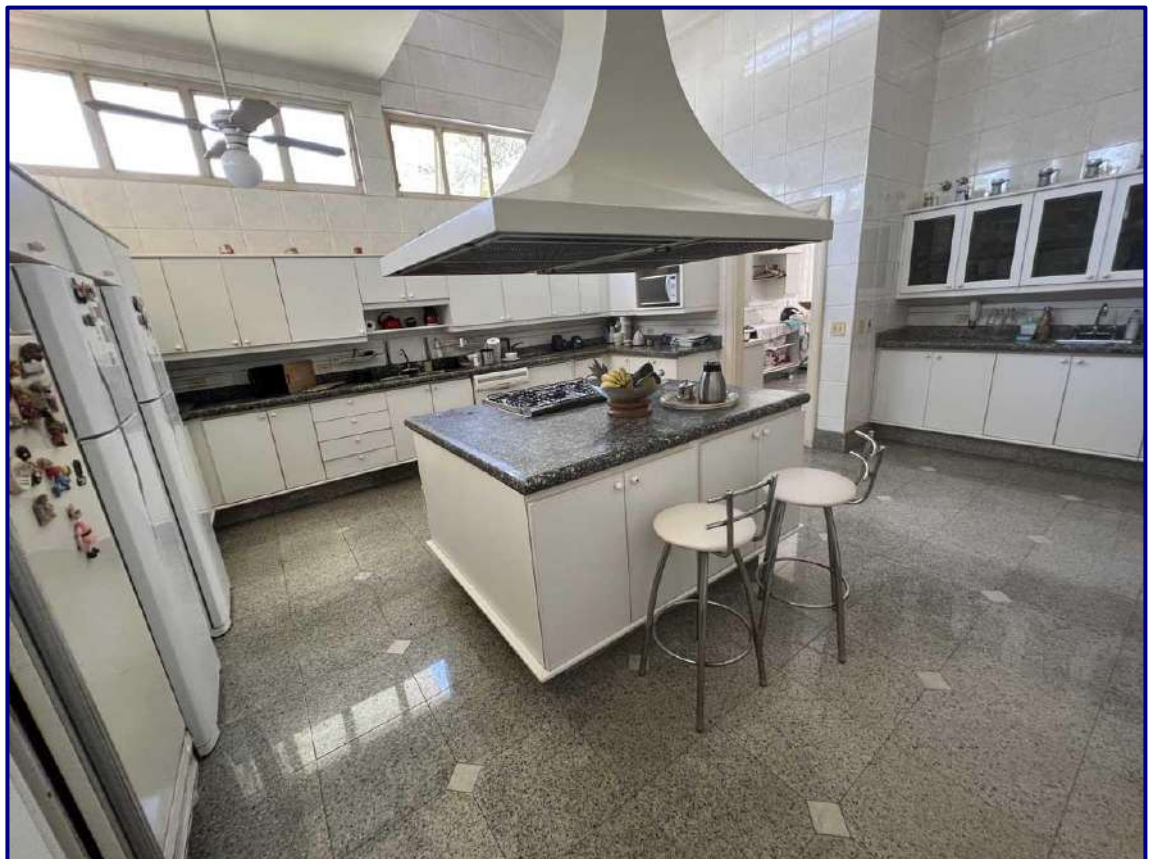
As fotografias a seguir trazem vistas da cozinha, com piso revestido por placas e tozetos de granito; paredes revestidas por placas cerâmicas; forração em laje com moldura em gesso; ilha com bancada de granito e coifa central; e ventiladores de teto.

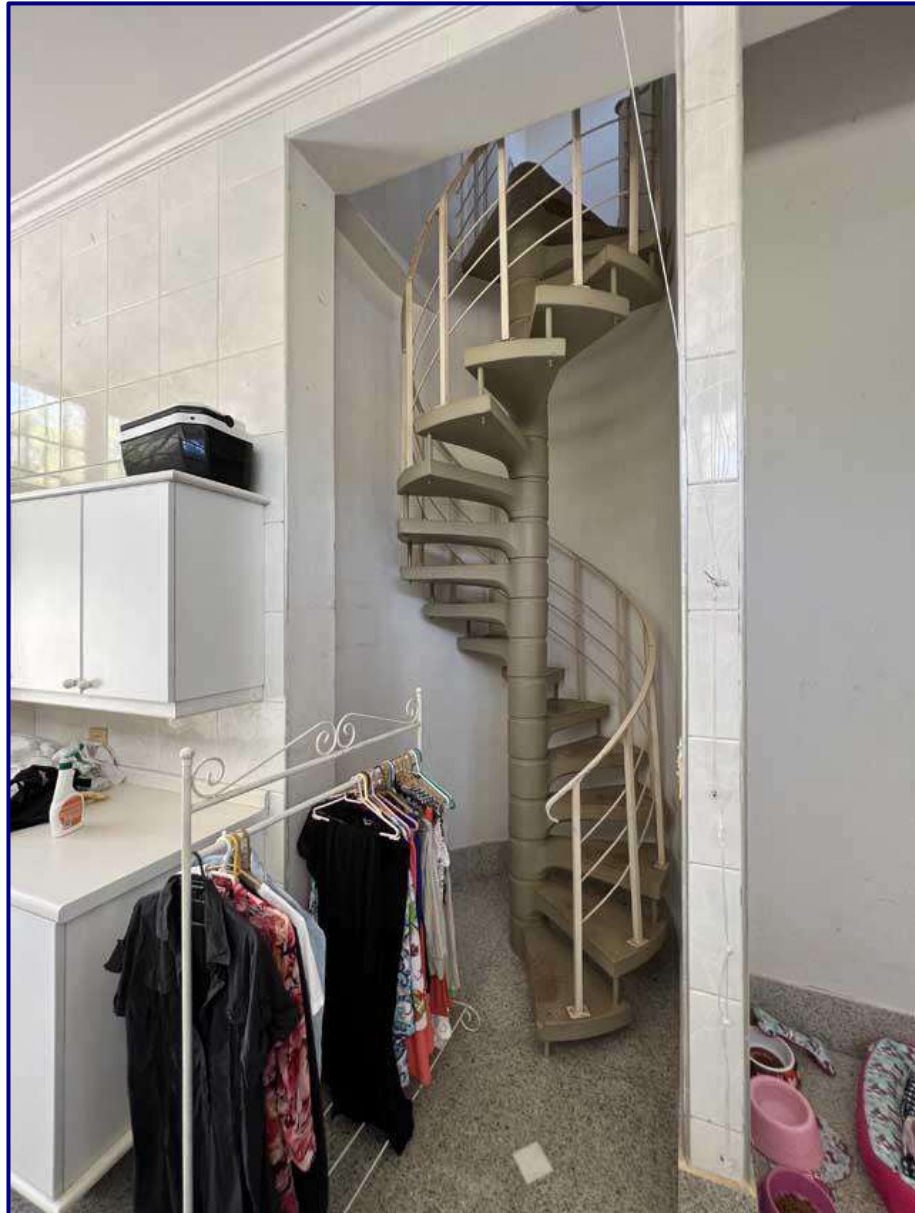
A fotografia abaixo mostra a escada caracol localizada na área de serviços, que dá acesso a rouparia disposta no pavimento superior.

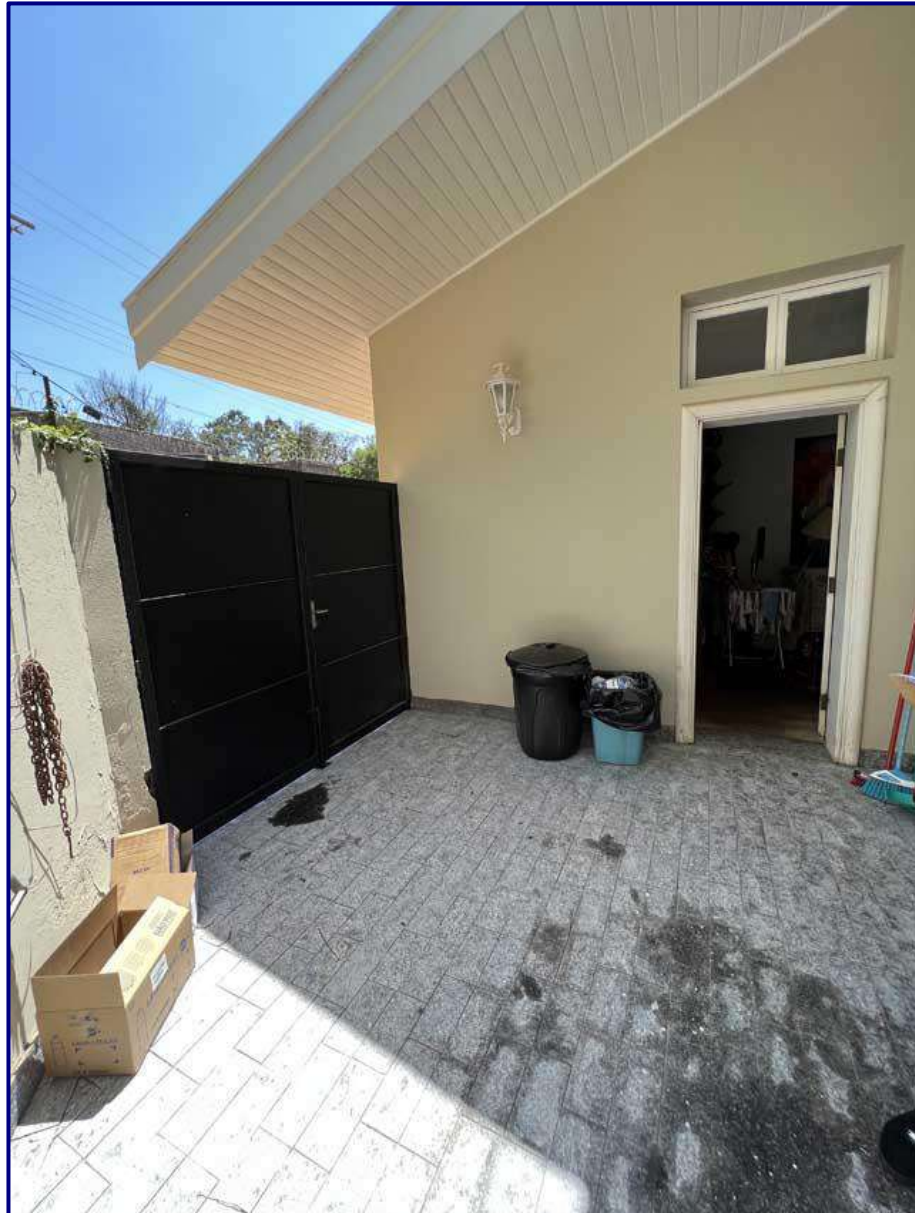
A fotografia abaixo mostra a porta de madeira de acesso do despejo, voltada para área externa de serviços.

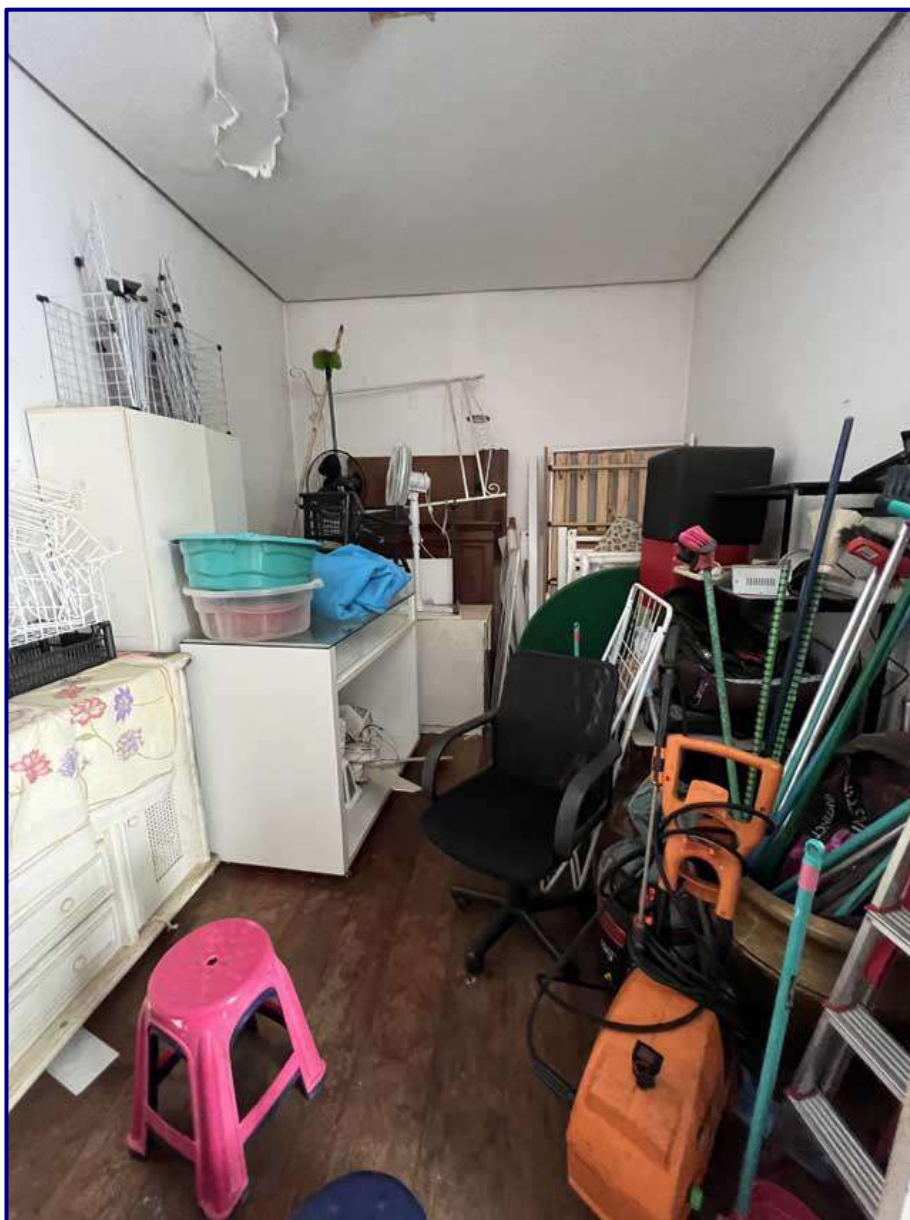
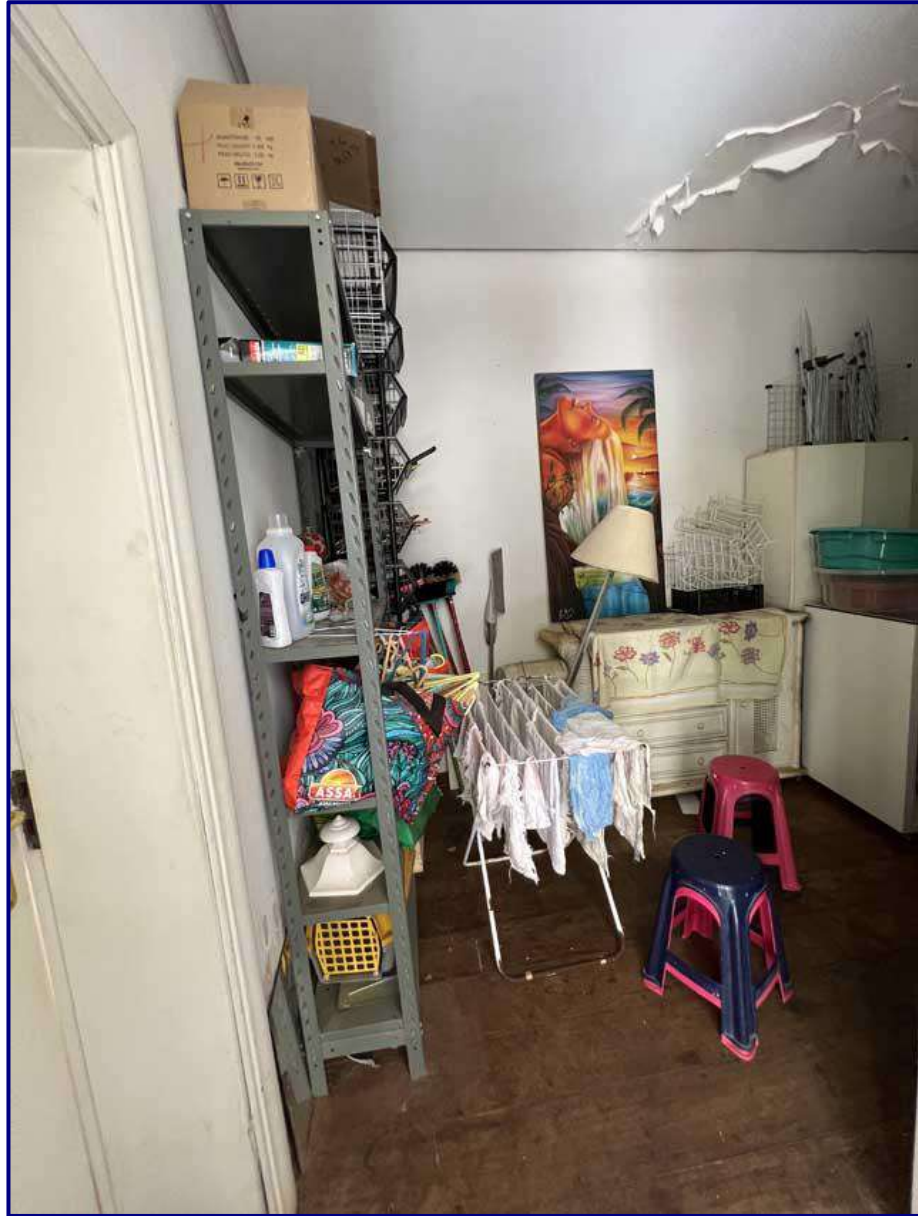
As fotografias encartadas a seguir trazem vistas gerais do despejo, com piso revestido por assoalho de madeira; paredes recobertas por pintura em tinta látex; e forração em gesso.

Destaque para sinais de umidade no forro do ambiente (descascamento).

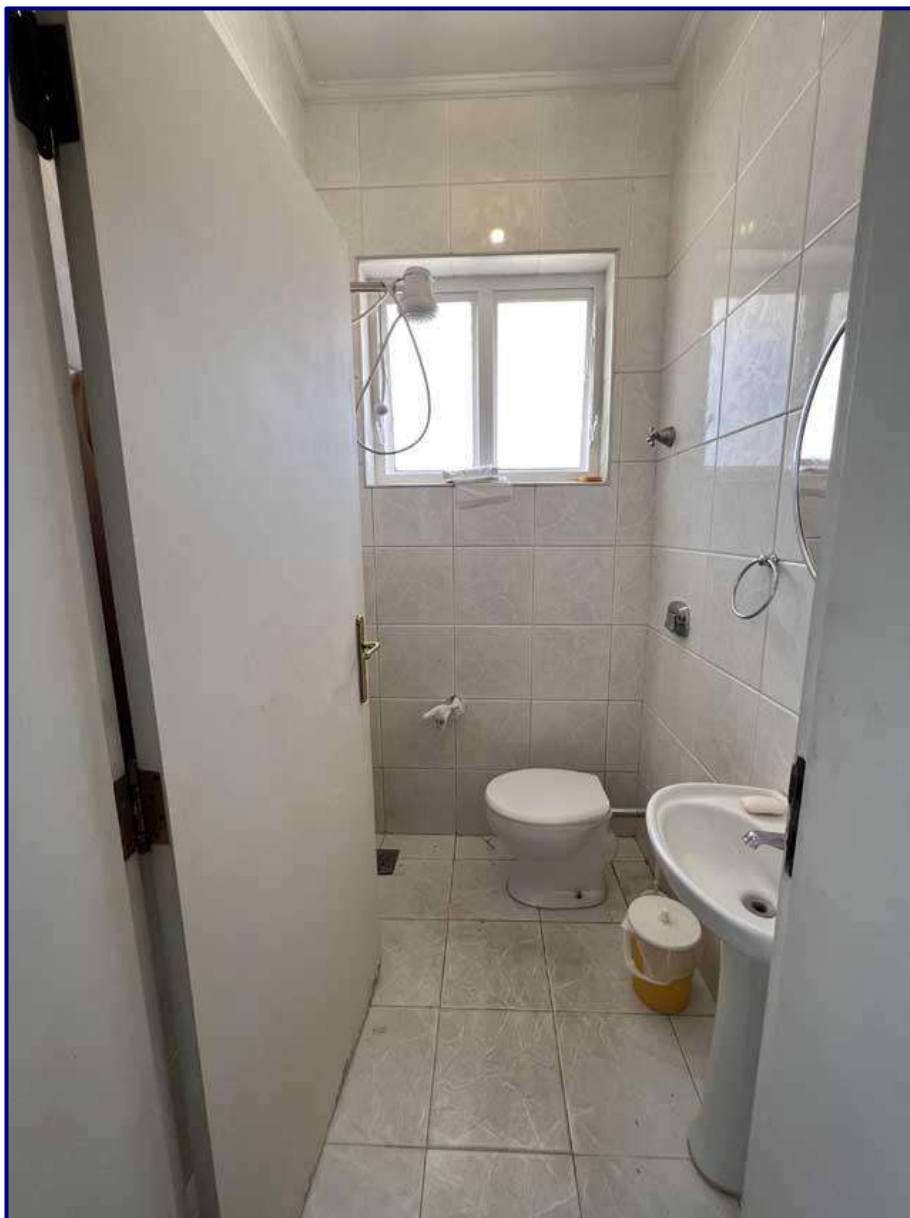
A fotografia a seguir traz vista do banheiro de funcionários, com piso revestido por placas cerâmicas; paredes revestidas por placas cerâmicas; forração em laje com moldura de gesso; e conjunto de louças e metais sanitários comuns.

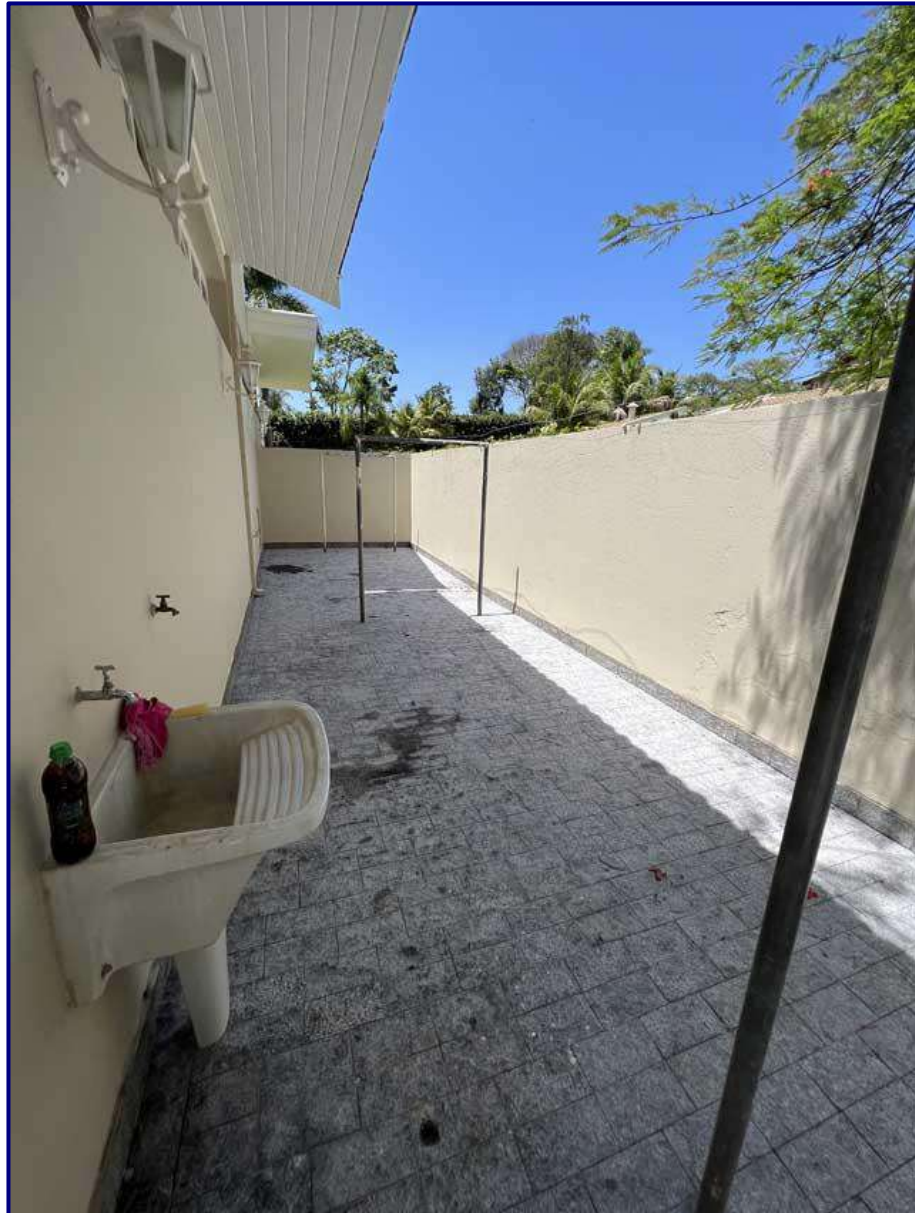
A fotografia abaixo traz vista geral da área de secagem de roupas e tanque de louça, com piso revestido por placas de pedra Miracema.

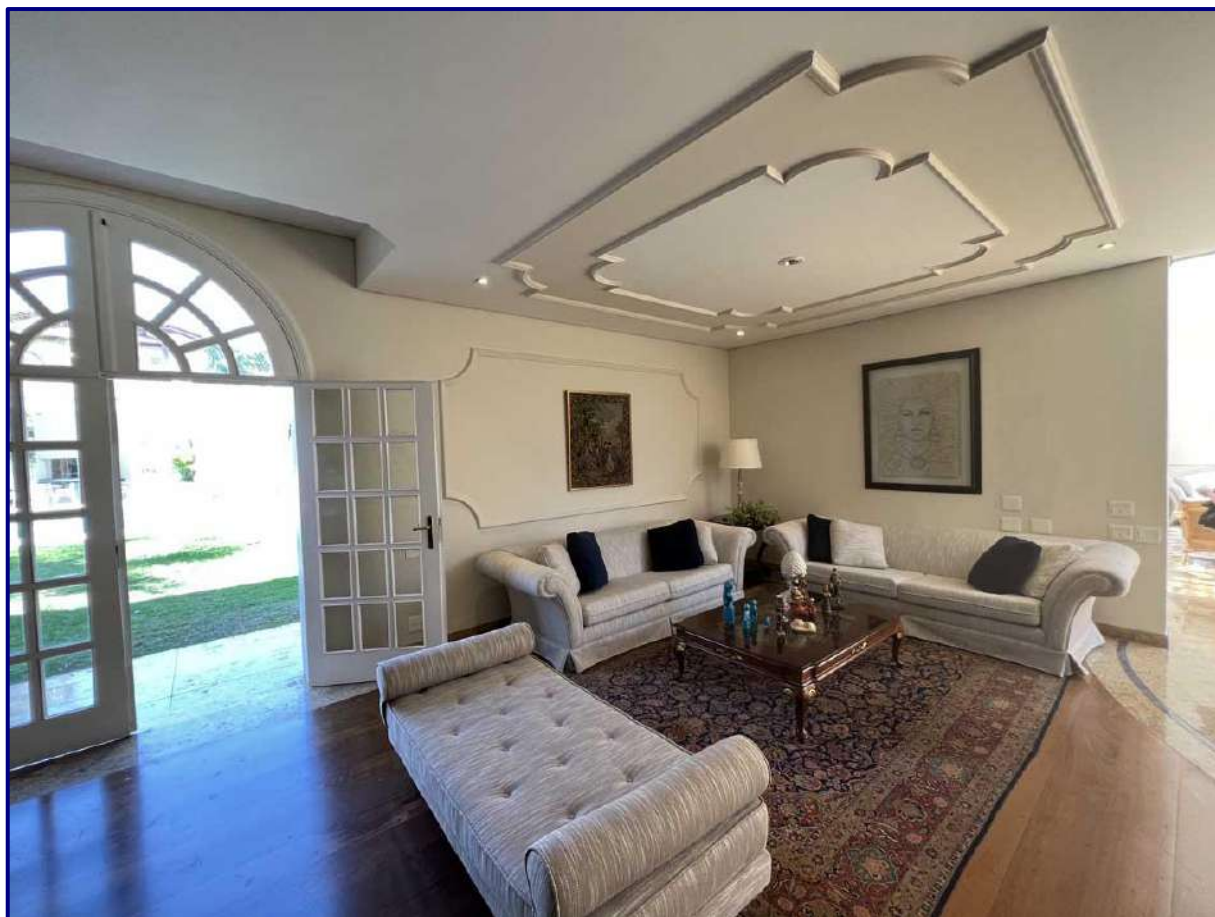
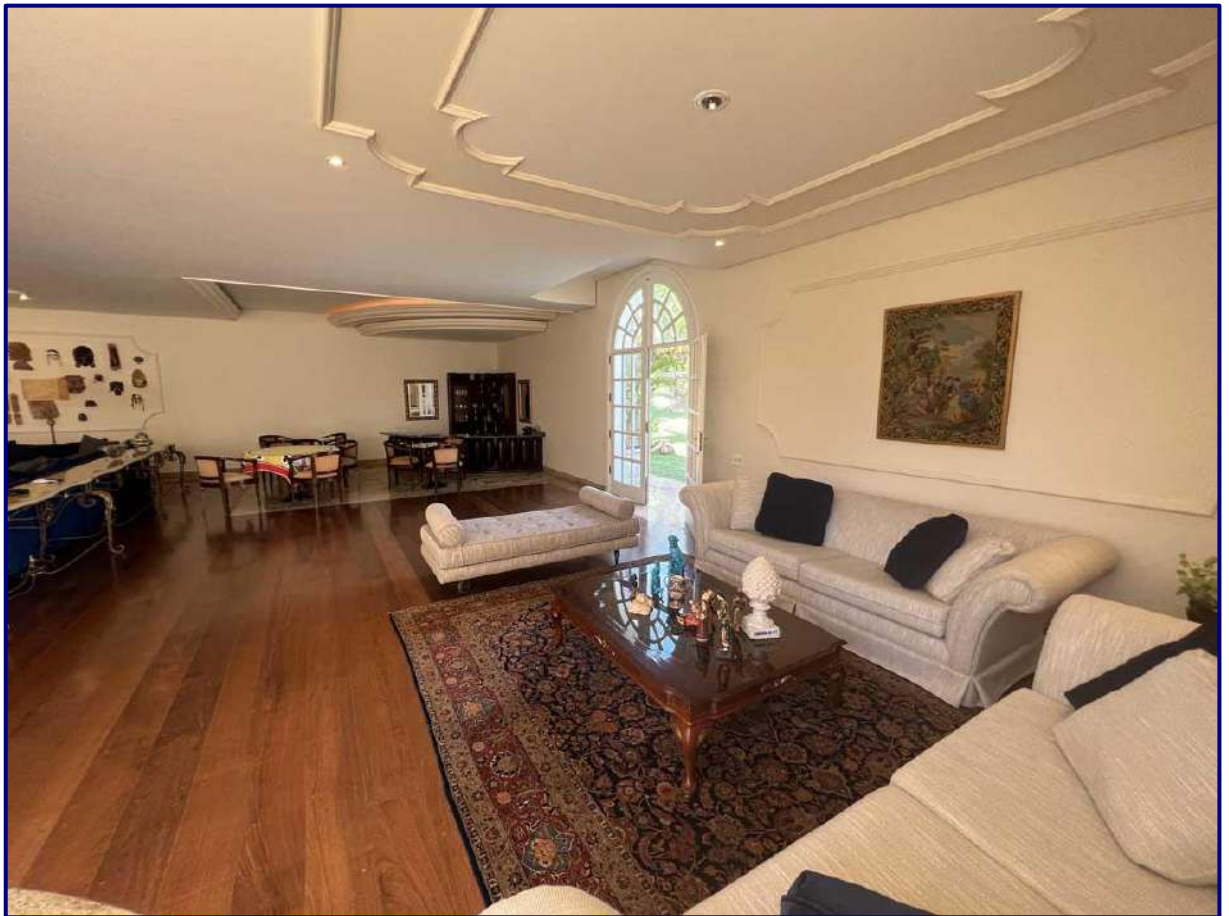
As fotografias encartadas a seguir trazem vistas de parte da sala de TV, com piso revestido por assoalho de madeira; paredes recobertas por pintura em tinta látex; e forração com molduras de gesso decorativas.

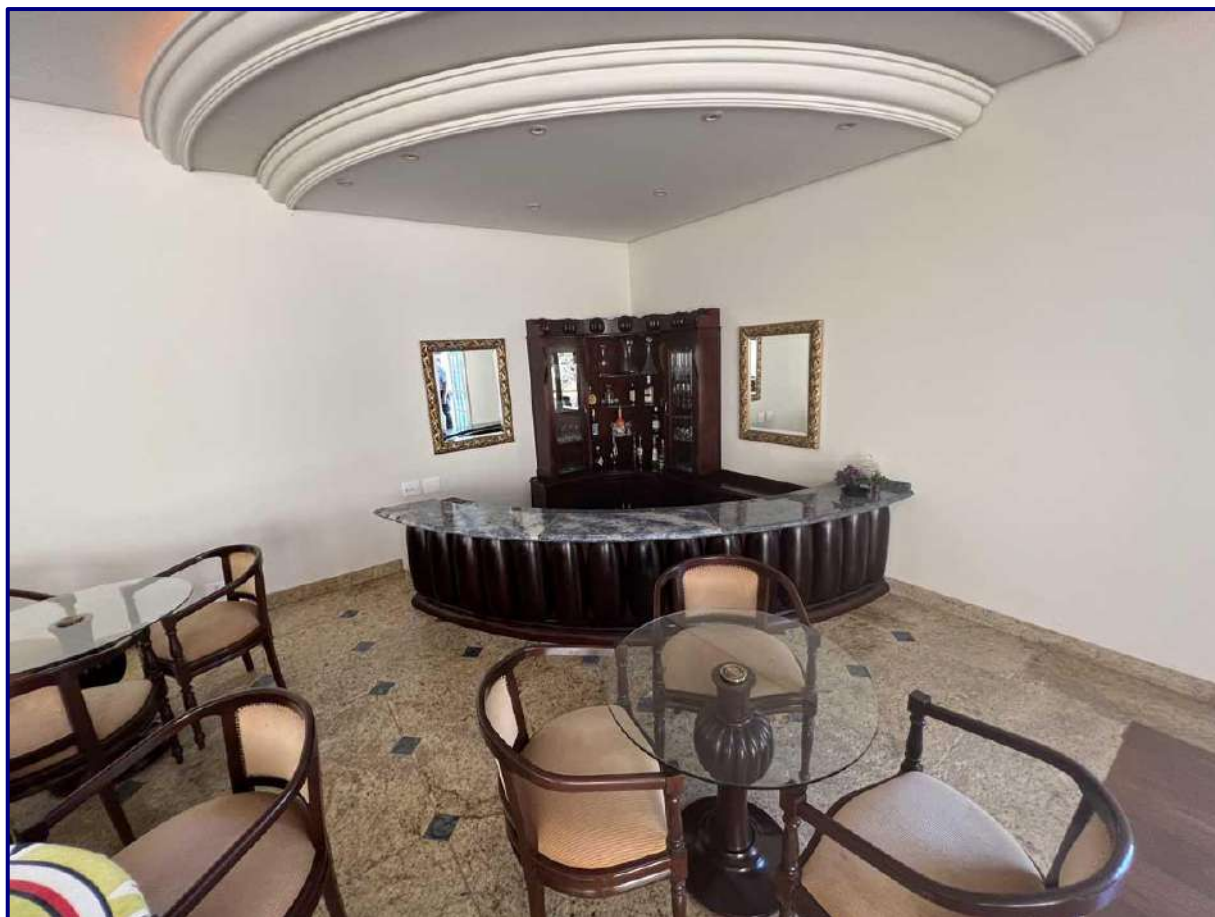
A fotografia abaixo traz vista detalhada da área de bar localizada na sala de TV, com piso revestido por placas e tozettos de granito; forração em sanca de gesso e iluminação decorativa; e bancada de granito e madeira.
