LAUDO TÉCNICO DE AVALIAÇÃO

Processo nº. 0002754-86.2022.8.26.0019
Ação: *CUMPRIMENTO DE SENTENÇA*
Requerente: ASSOCIAÇÃO DOS MORADORES LOTEAMENTO RIVIERA
TAMBORLIN
Requerido: SAME NAJAR

O presente trabalho consiste na apuração do valor de mercado do imóvel penhorado, bem como na verificação da viabilidade de desmembramento do imóvel com destinações distintas para possível construção de suas partes, além de verificar se a localização da casa engloba as matrículas sob nº. 11.620, 34.999, 36.358 e 36.956 do Cartório de Registro de Imóveis de Americana.

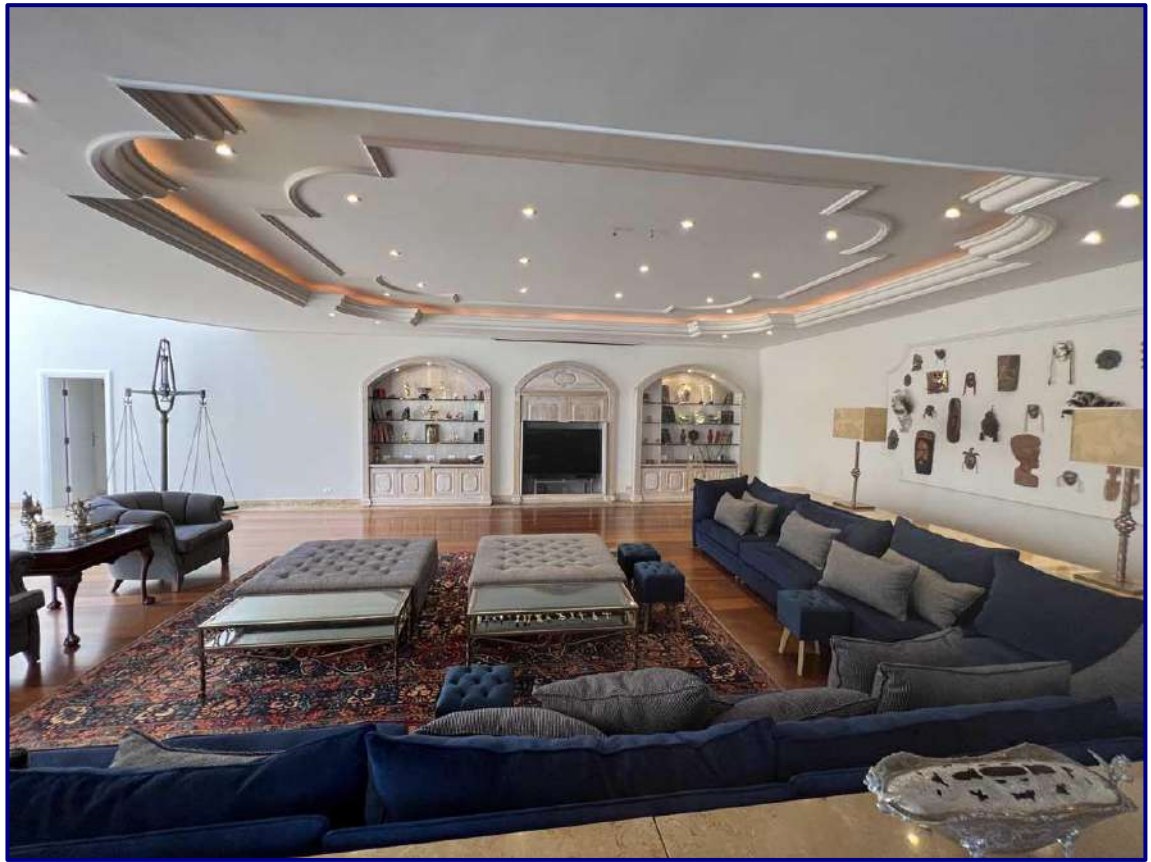
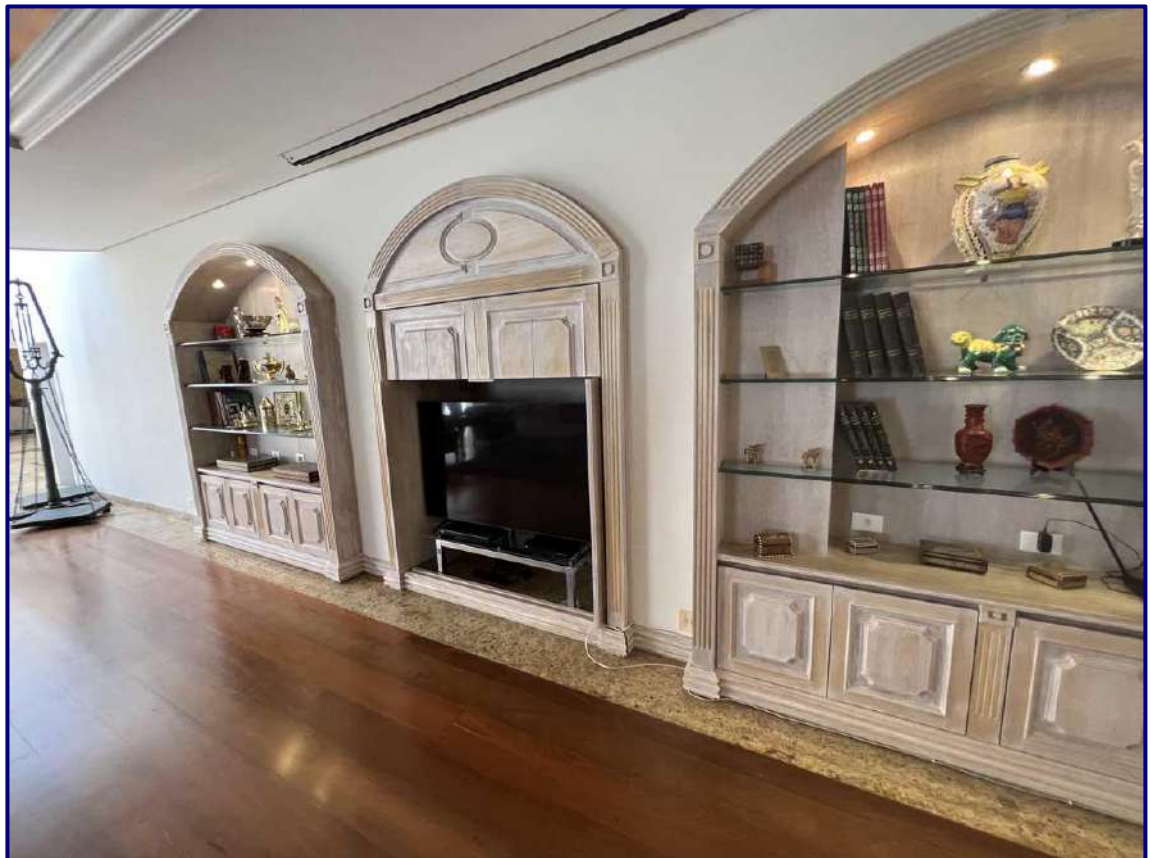
As fotografias encartadas a seguir trazem outras vistas da sala de TV, com piso revestido por assoalho de madeira; paredes recobertas por pintura em tinta látex; forração com sancas de gesso e iluminação decorativas; e estantes embutidas.

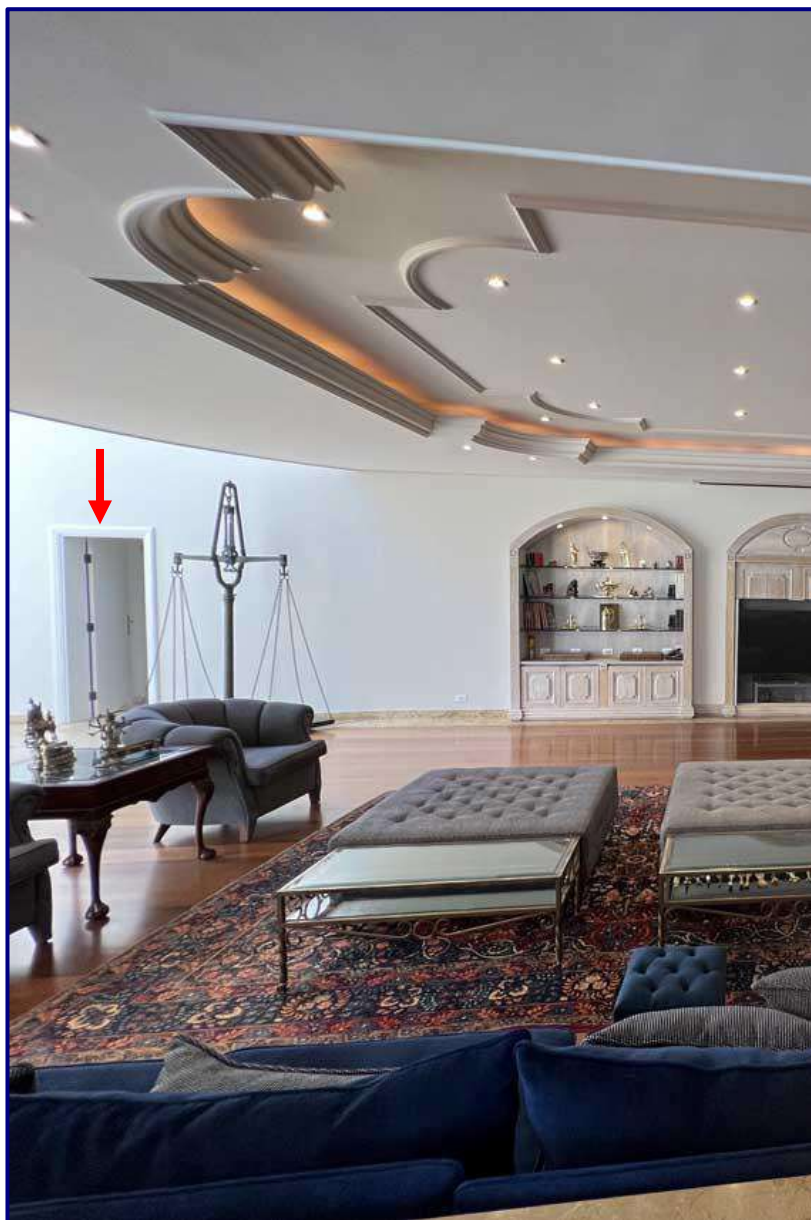
A fotografia abaixo mostra a porta de acesso aos ambientes de lazer e de hospedes, localizados no pavimento térreo.

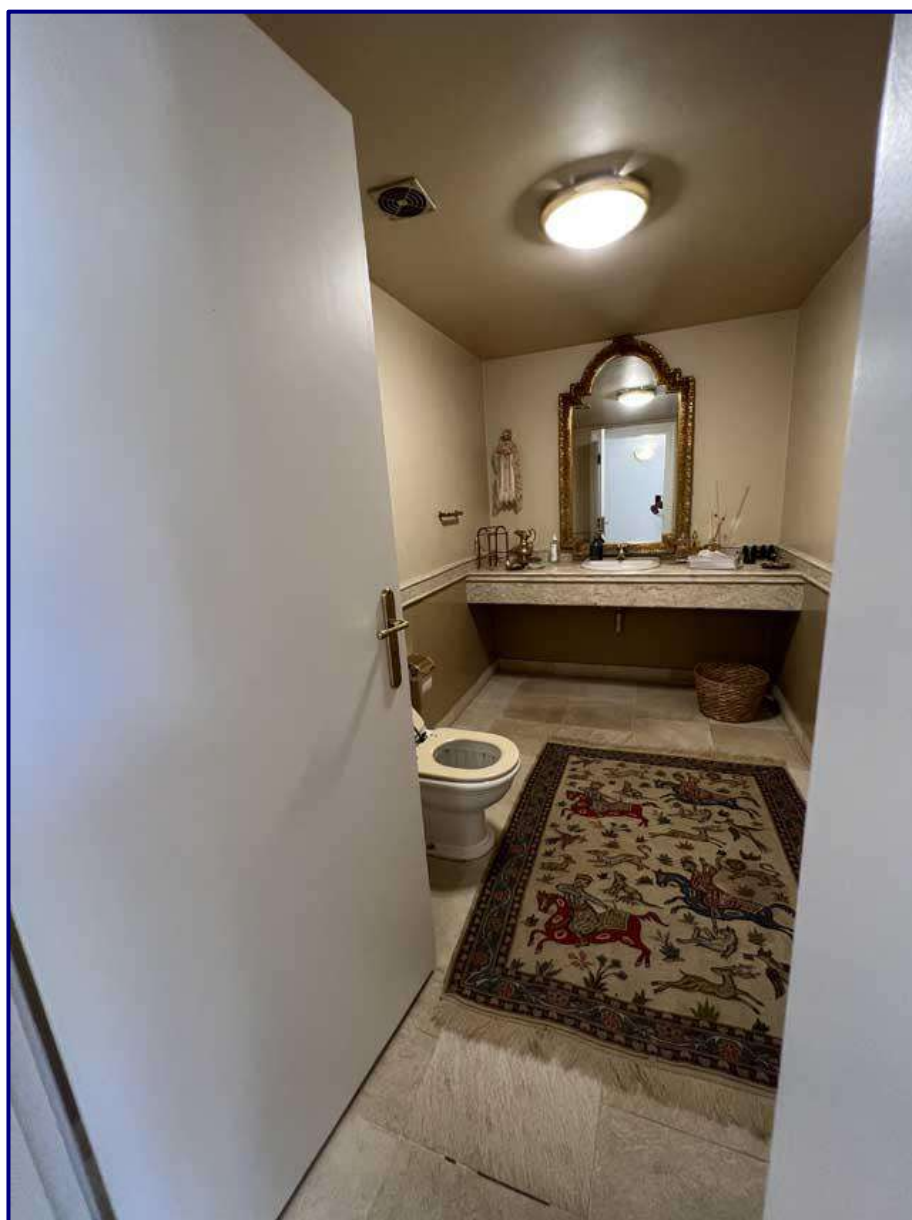
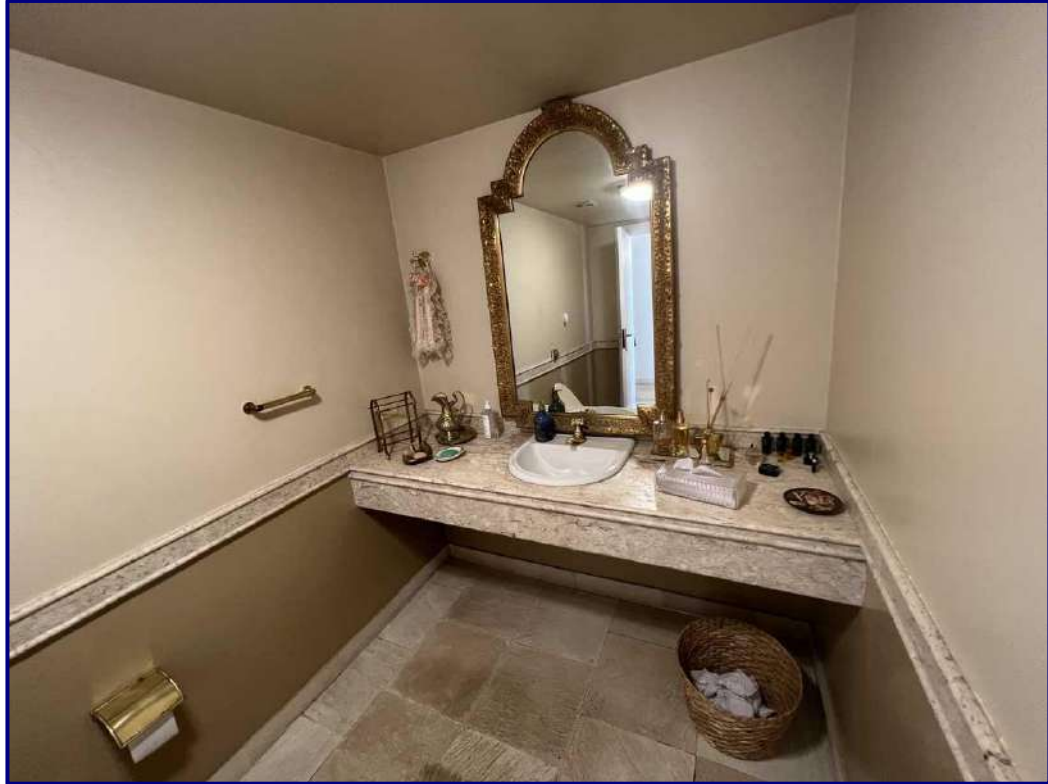
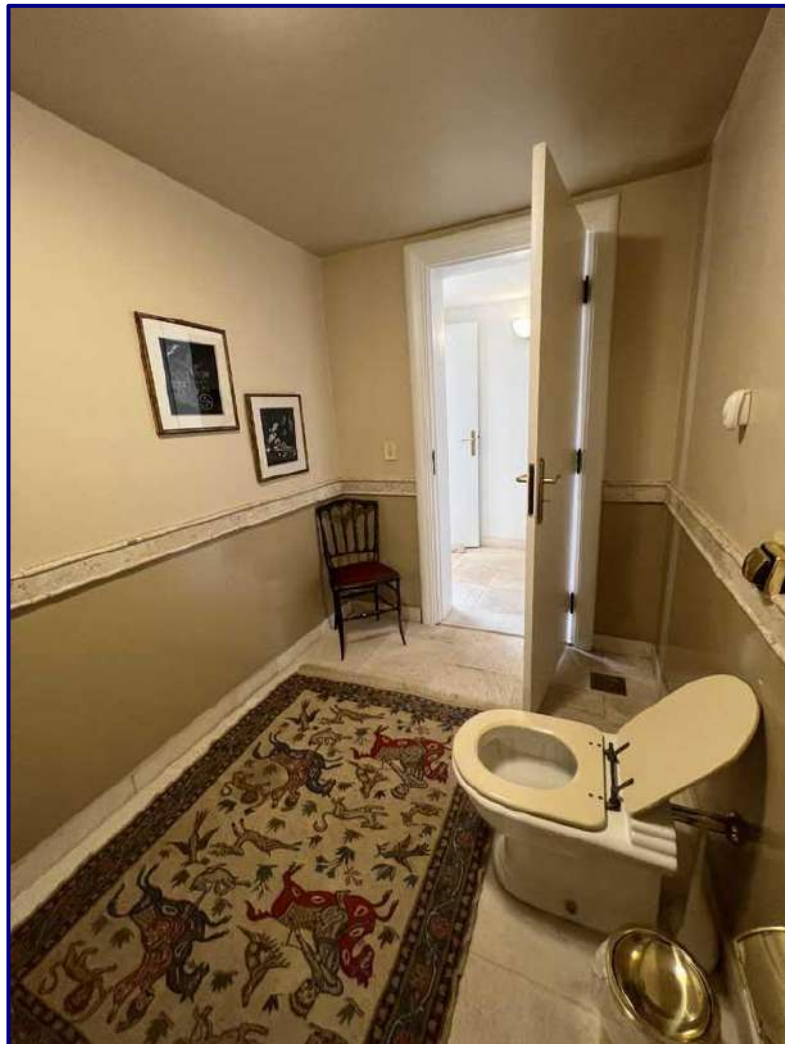
As fotografias encartadas a seguir trazem vistas do lavabo da área de hóspedes, com piso revestido por placas de pedra natural; paredes recobertas por pintura em tinta látex com molduras de mármore; forração em laje; bancada de mármore, louças e metais de alto padrão.

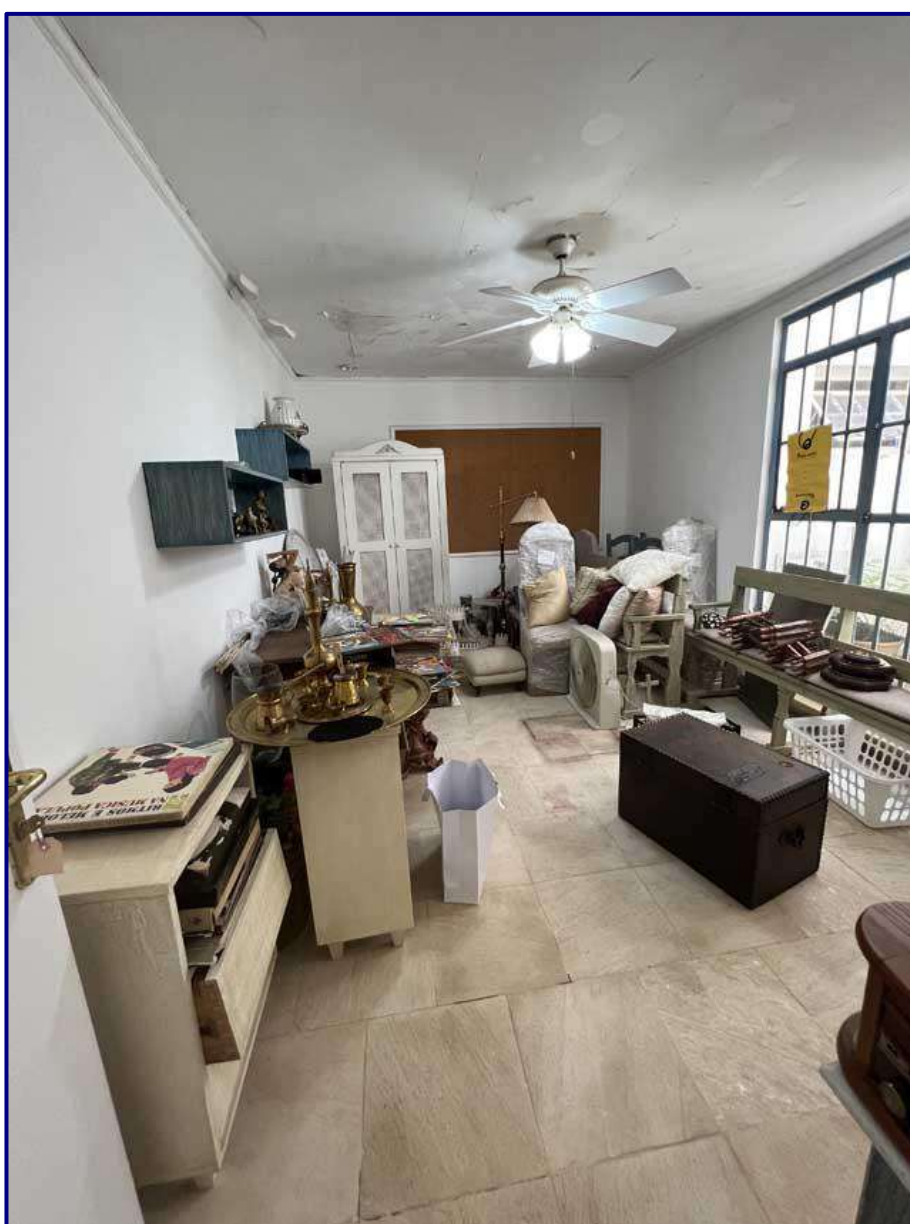
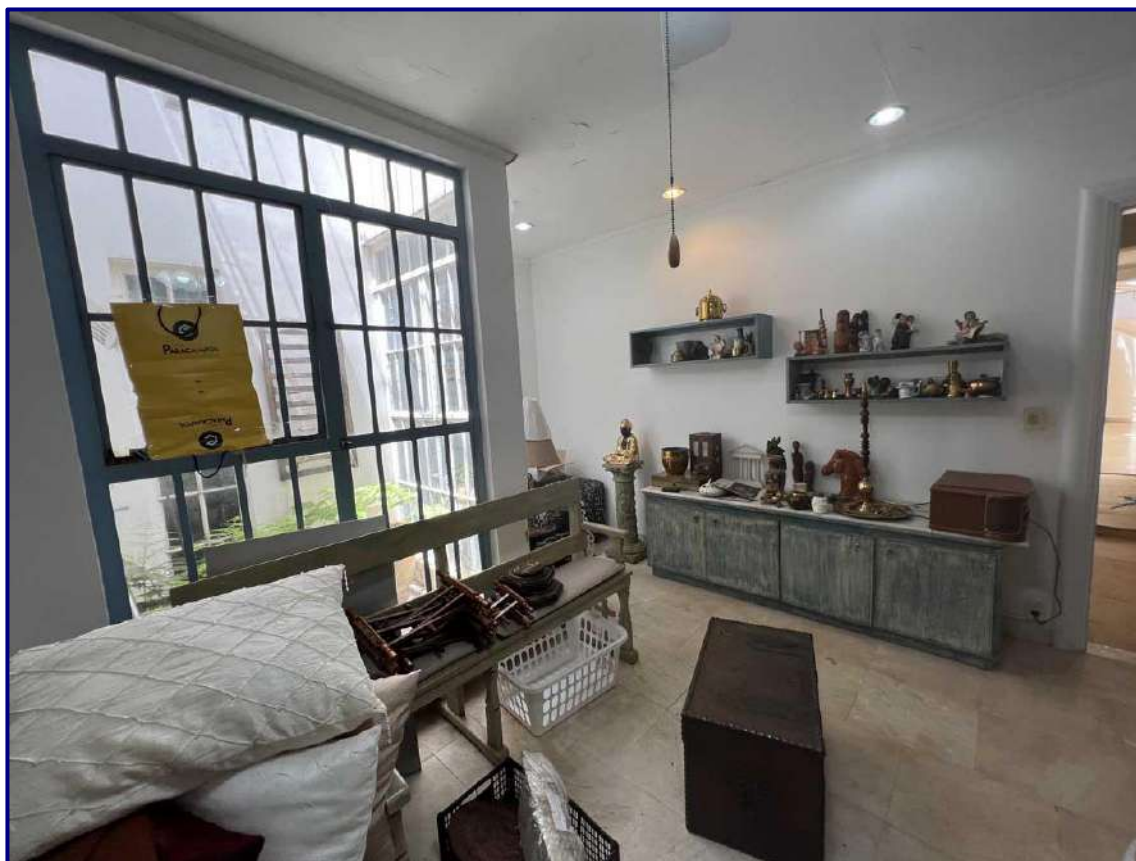
As fotografias encartadas a seguir trazem vistas da sala de estudos, com piso revestido por placas de pedra natural; paredes recobertas por pintura em tinta látex; e forração em laje com moldura de gesso.

Destaque para os sinais de umidade da forração do ambiente em questão.

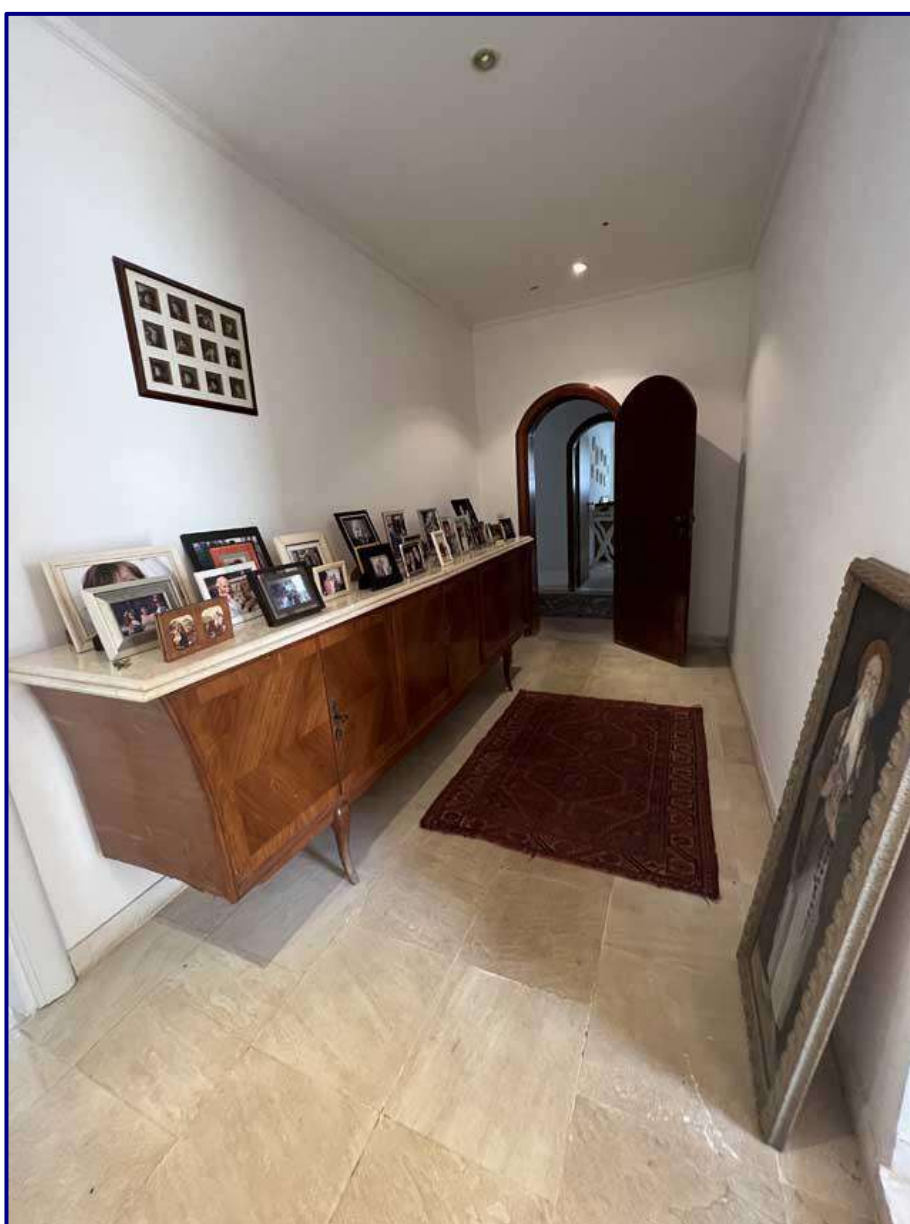
A fotografia encartada abaixo mostra o corredor de circulação da área de hóspedes, com piso revestido por placas de pedra natural; paredes recobertas por pintura em tinta látex; e forração em laje com moldura de gesso.

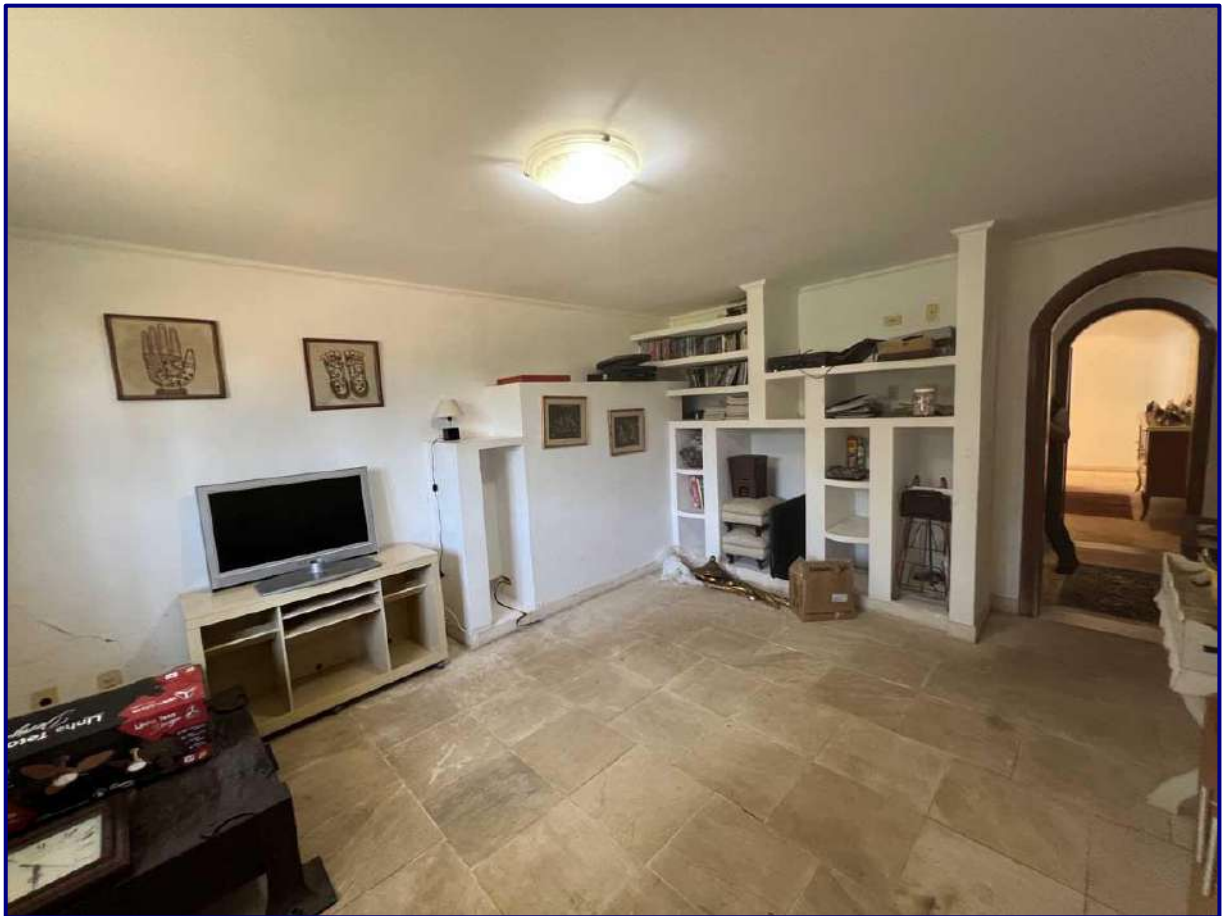
As fotografias encartadas a seguir trazem vistas da sala de jogos, com piso revestido por placas de pedra natural; paredes recobertas por pintura em tinta látex; e forração em laje com moldura de gesso.

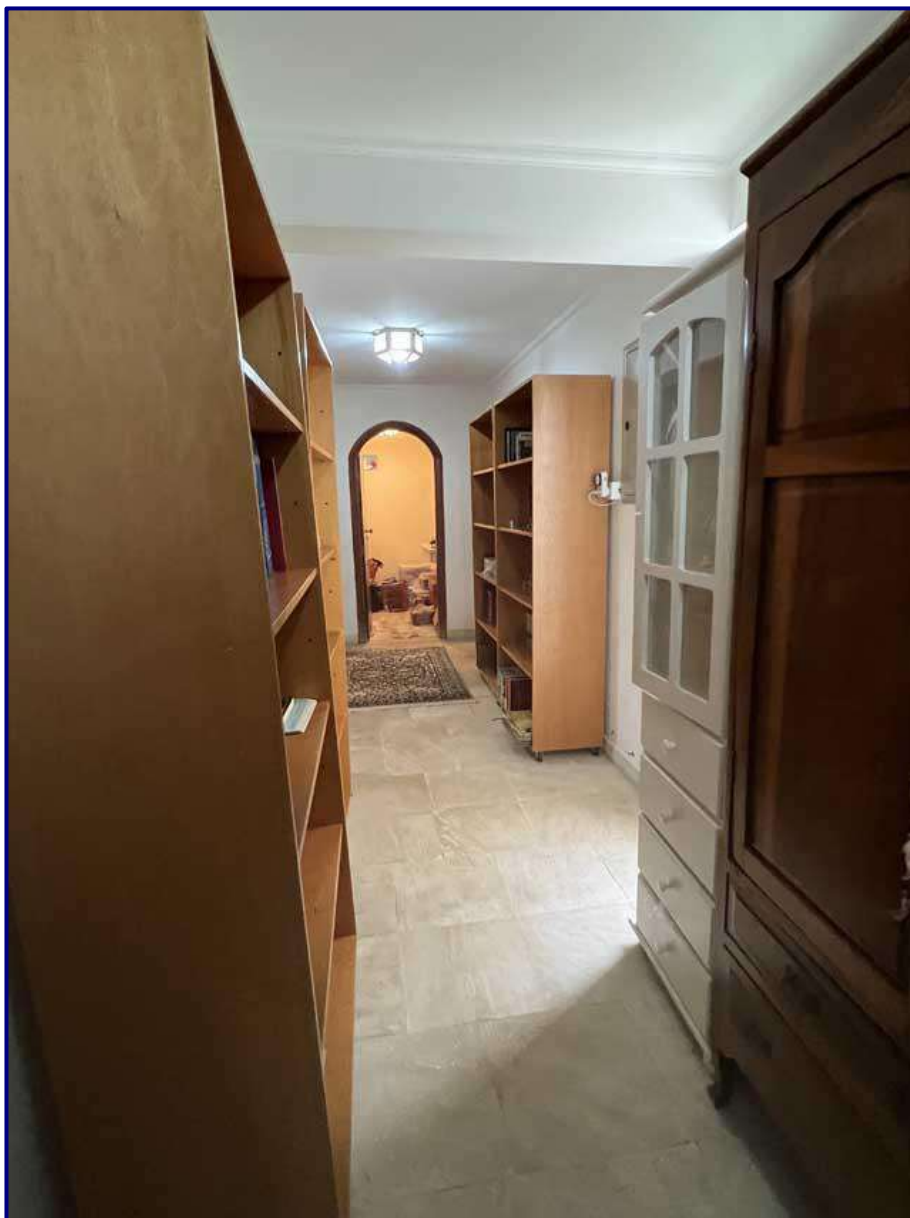
A fotografia encartada abaixo mostra o corredor de circulação da área de hóspedes que dá acesso as suítes, com piso revestido por placas de pedra natural; paredes recobertas por pintura em tinta látex; e forração em laje com moldura de gesso.

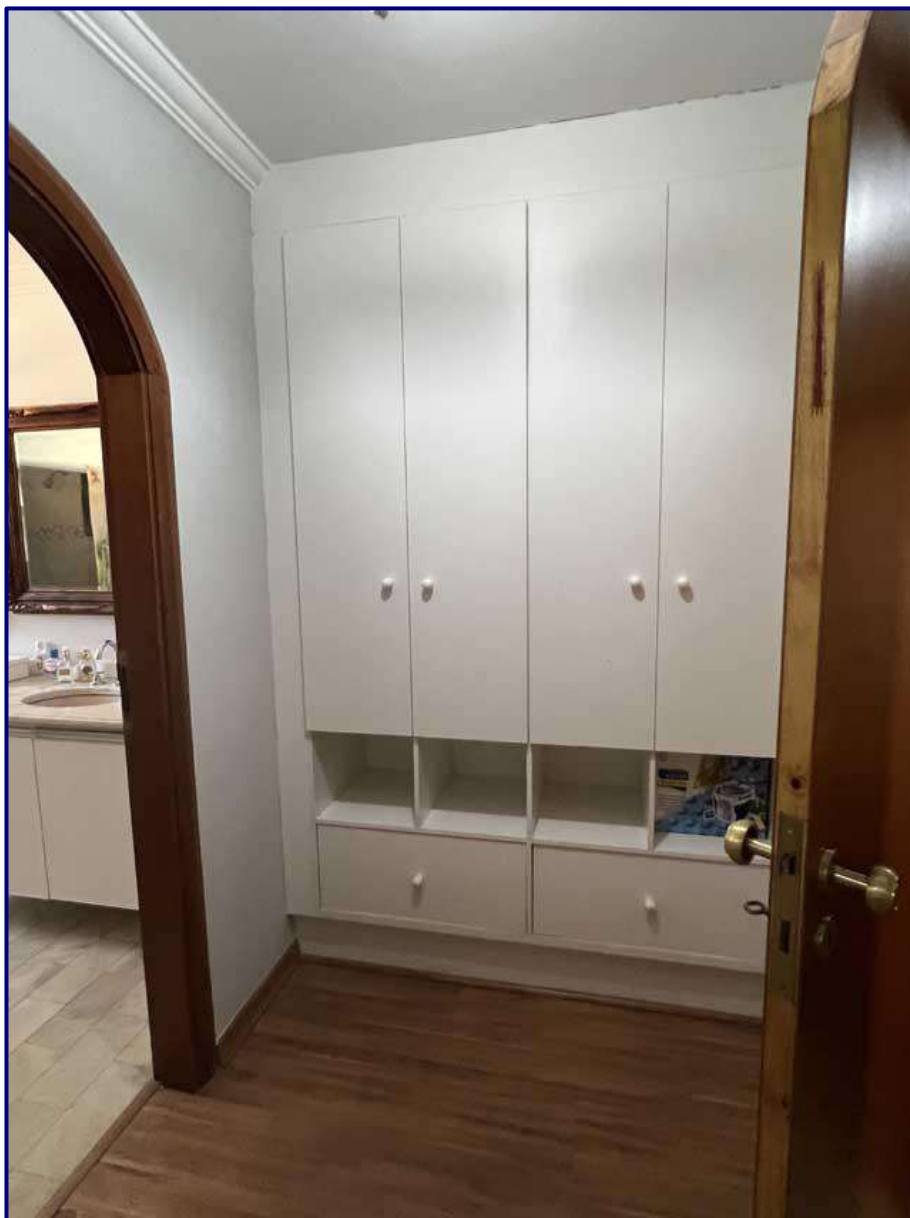
A fotografia abaixo mostra o closet da suíte de hóspedes 1, com piso revestido por laminado; paredes recobertas por pintura em tinta látex; e forração em laje com moldura de gesso.

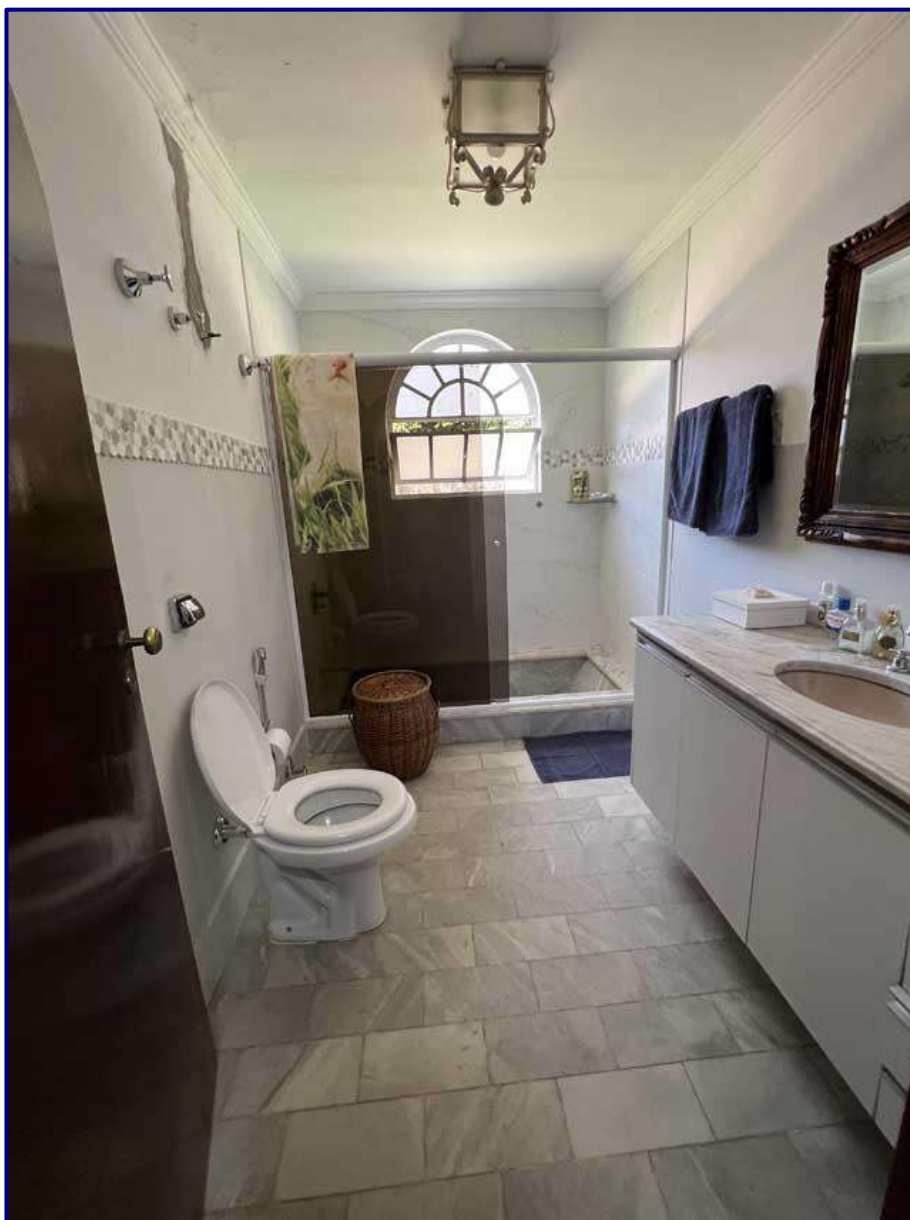
A fotografia abaixo mostra o banheiro da suíte de hóspedes 1, com piso revestido por placas de pedra natural; paredes revestidas parcialmente por placas cerâmicas; forração em laje com moldura de gesso; bancada de granito, louças e metais de alto padrão.

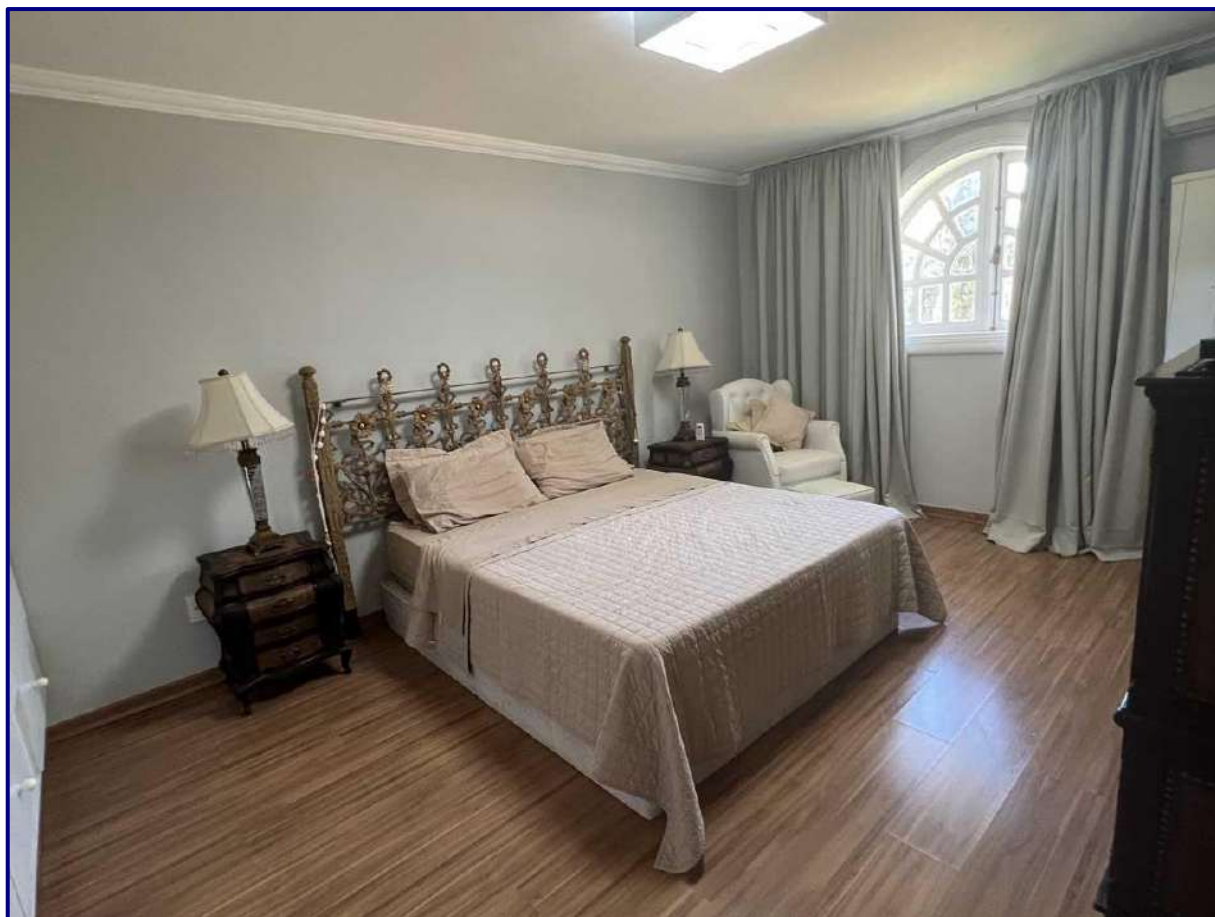
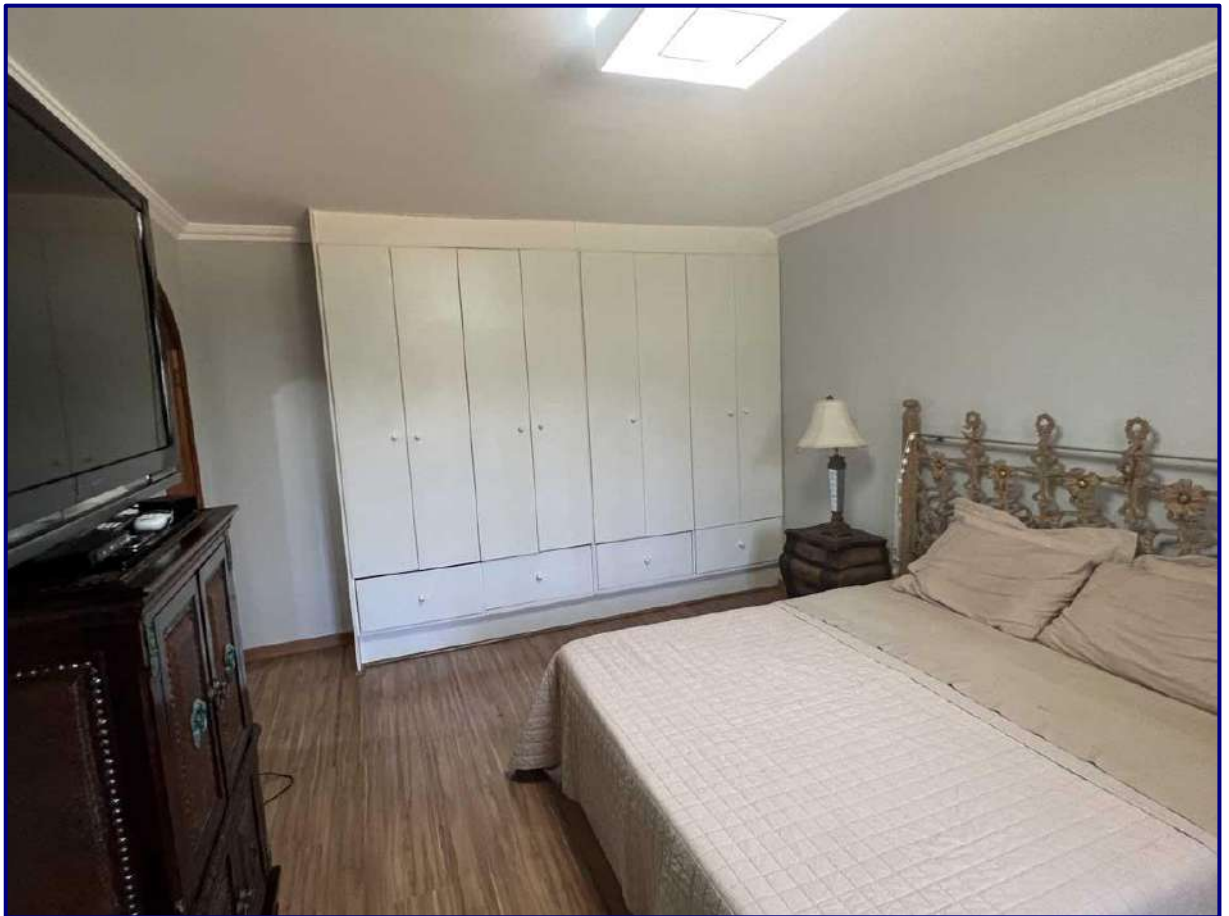
As fotografias encartadas a seguir mostram o dormitório da suíte de hóspedes 1, com piso revestido por laminado; paredes recobertas por pintura em tinta látex; e forração em laje com moldura de gesso.

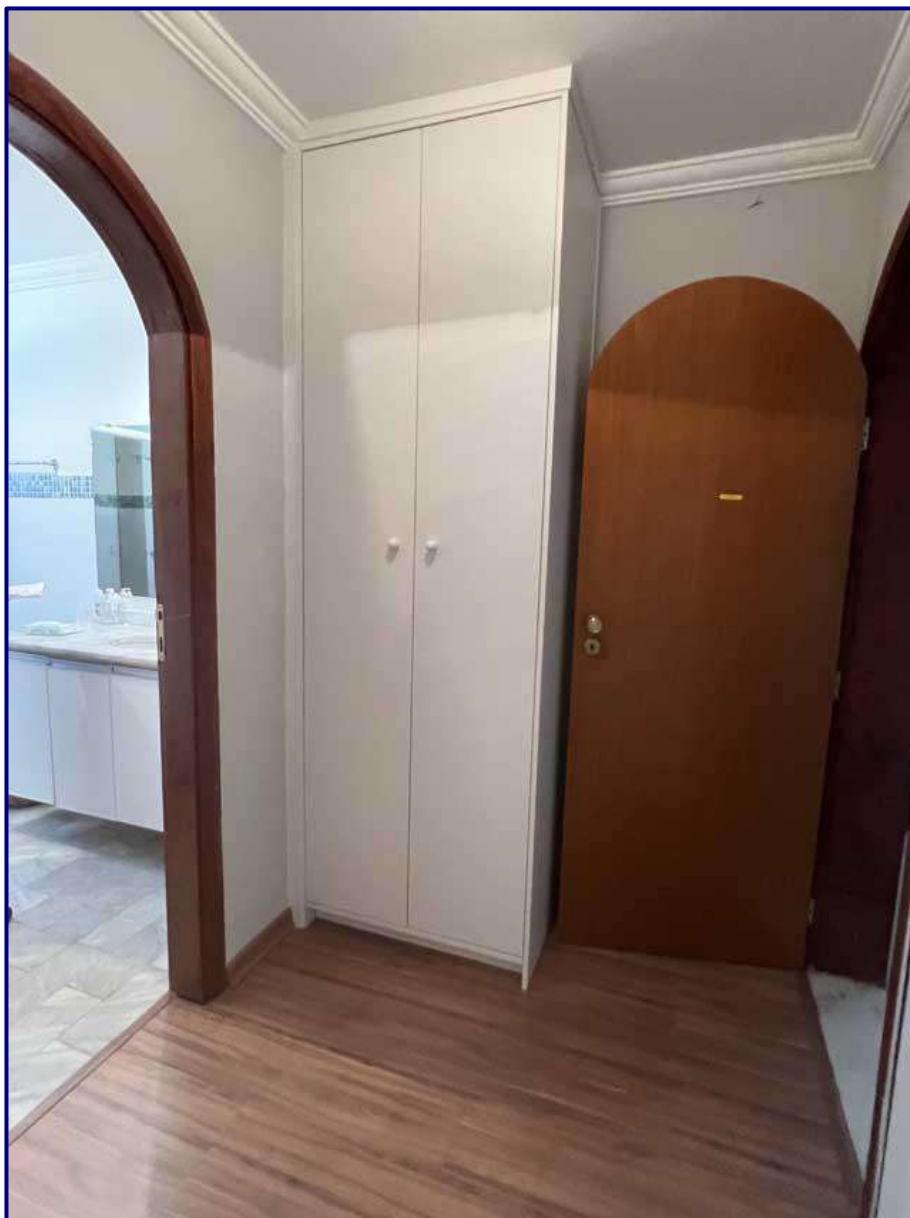
A fotografia abaixo mostra o closet da suíte de hóspedes 2, com piso revestido por laminado; paredes recobertas por pintura em tinta látex; e forração em laje com moldura de gesso.

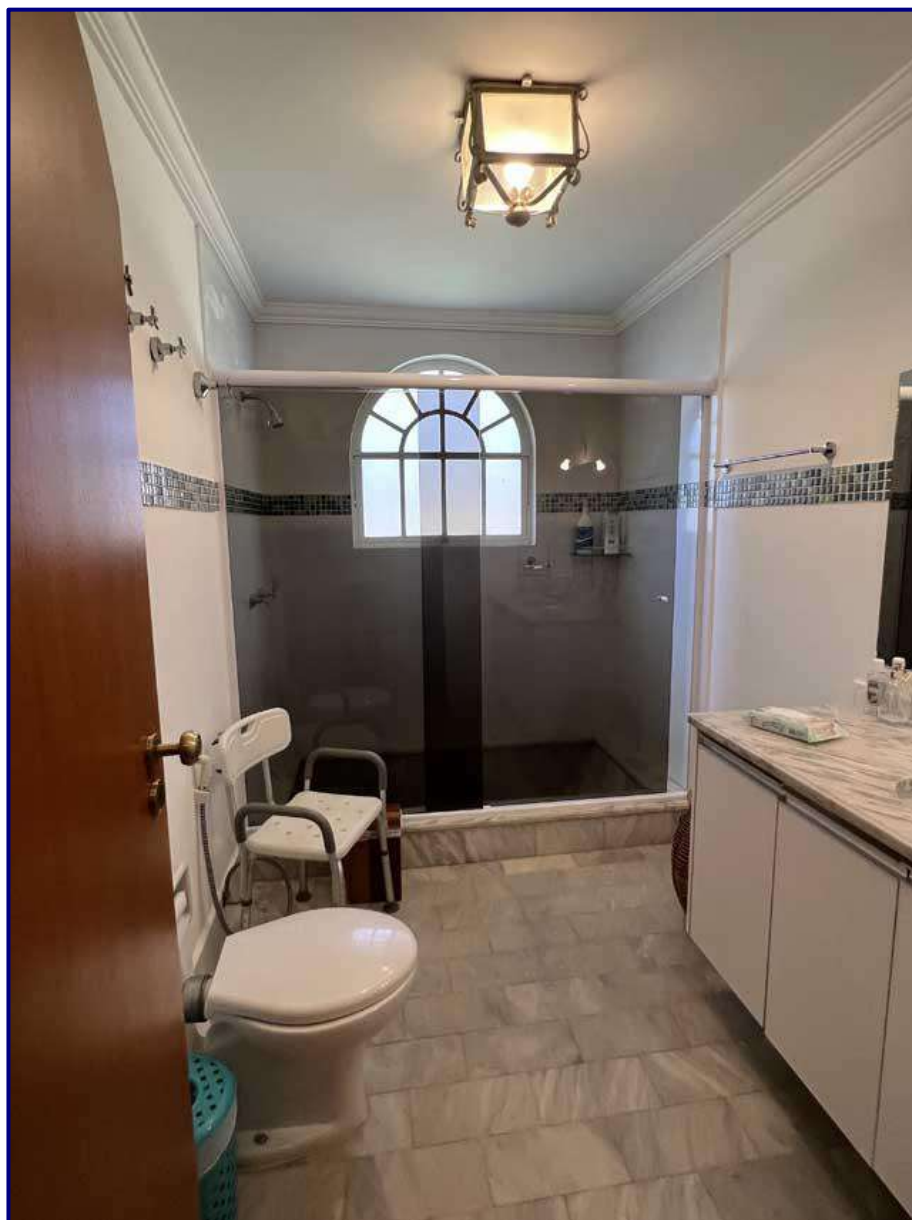
A fotografia abaixo mostra o banheiro da suíte de hóspedes 2, com piso revestido por placas de pedra natural; paredes revestidas parcialmente por placas cerâmicas; forração em laje com moldura de gesso; bancada de granito, louças e metais de alto padrão.

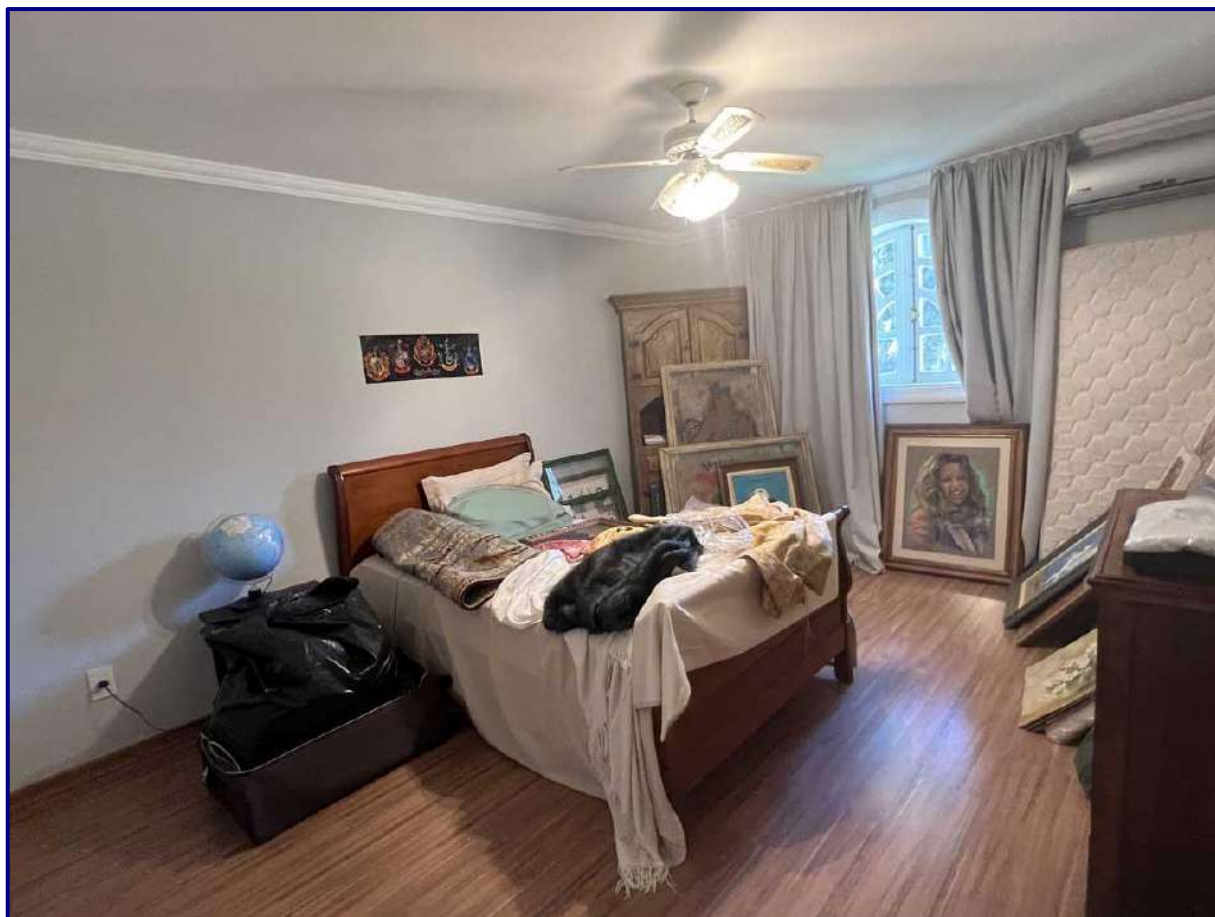
As fotografias encartadas a seguir mostram o dormitório da suíte de hóspedes 2, com piso revestido por laminado; paredes recobertas por pintura em tinta látex; e forração em laje com moldura de gesso.

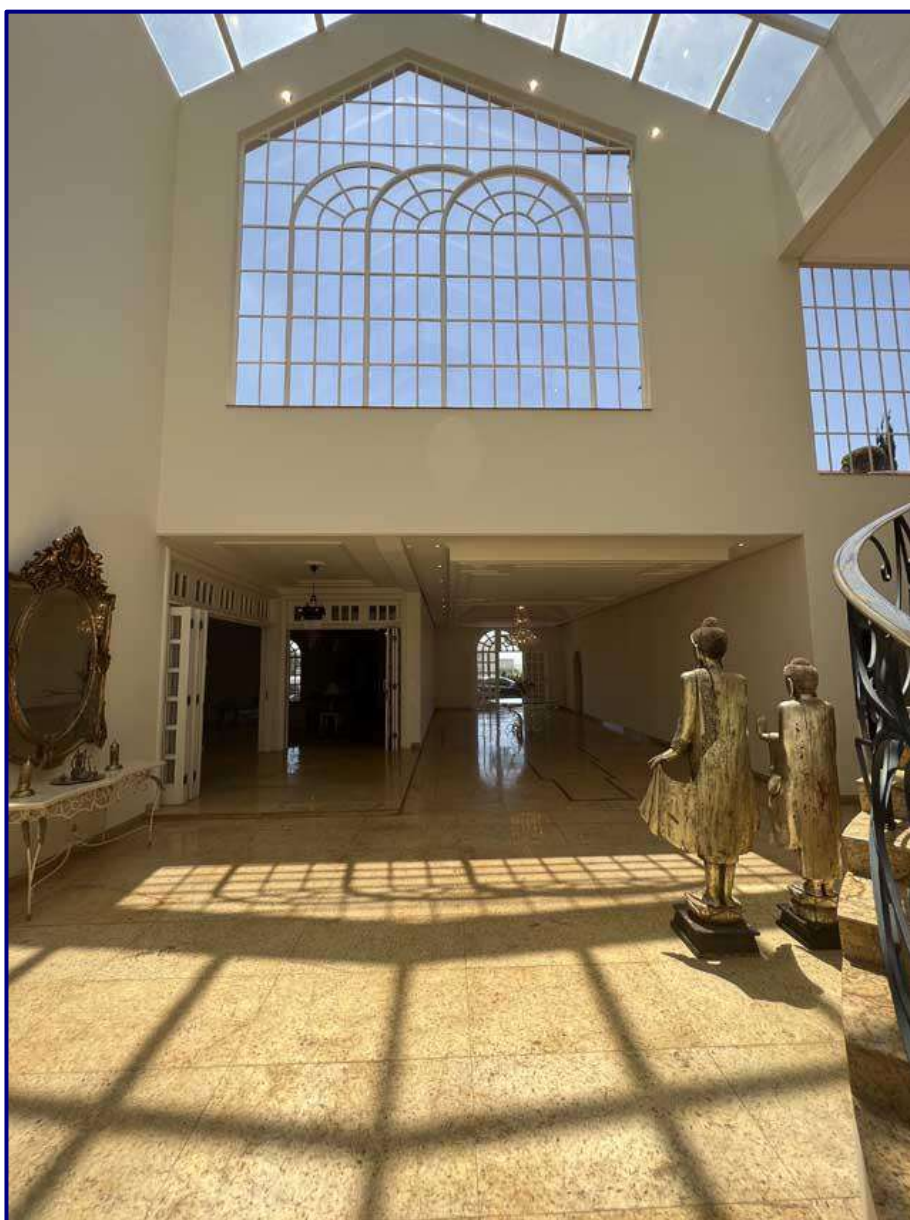
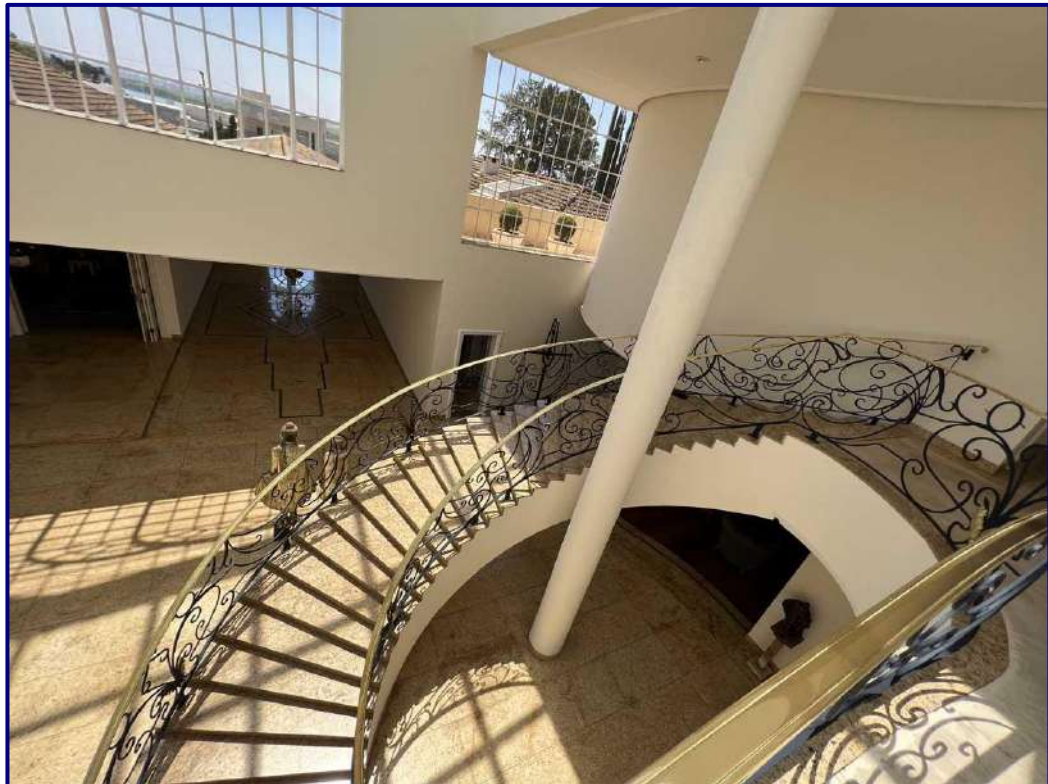
As fotografias encartadas a seguir trazem vistas gerais do Atrium, com piso revestido por placas de granito; paredes recobertas por pintura em tinta látex; cobertura e janelas em vidro; e escada de acesso ao pavimento superior, com piso revestido por placas de granito e gradil de ferro decorativo. O Atrium tem pé direito de 9,00m.

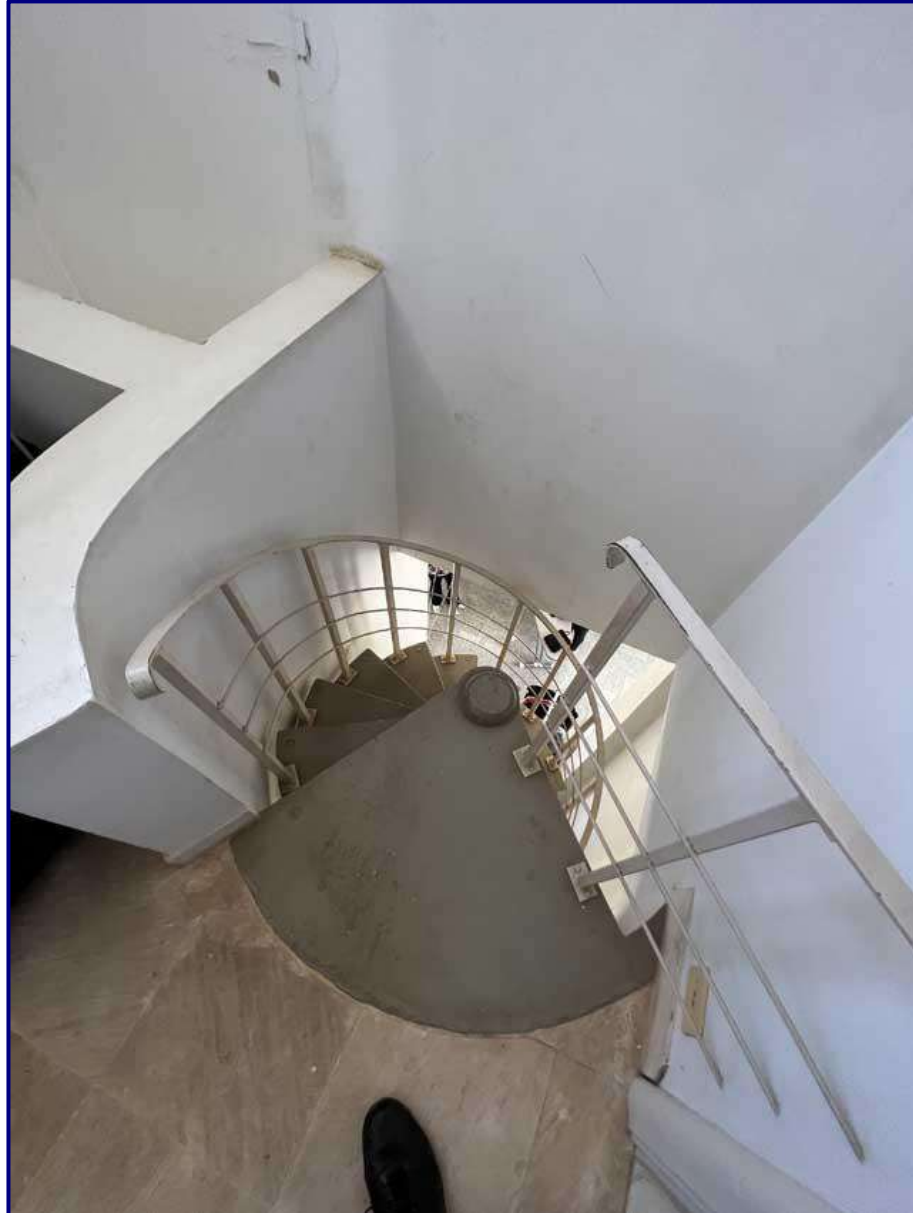
A fotografia abaixo traz vista da escada caracol, que liga a área de rouparia e despejo do pavimento superior a área de serviços localizada no pavimento térreo.
