LAUDO TÉCNICO DE AVALIAÇÃO

Processo nº. 0002754-86.2022.8.26.0019
Ação: *CUMPRIMENTO DE SENTENÇA*
Requerente: ASSOCIAÇÃO DOS MORADORES LOTEAMENTO RIVIERA
TAMBORLIN
Requerido: SAME NAJAR

O presente trabalho consiste na apuração do valor de mercado do imóvel penhorado, bem como na verificação da viabilidade de desmembramento do imóvel com destinações distintas para possível construção de suas partes, além de verificar se a localização da casa engloba as matrículas sob nº. 11.620, 34.999, 36.358 e 36.956 do Cartório de Registro de Imóveis de Americana.

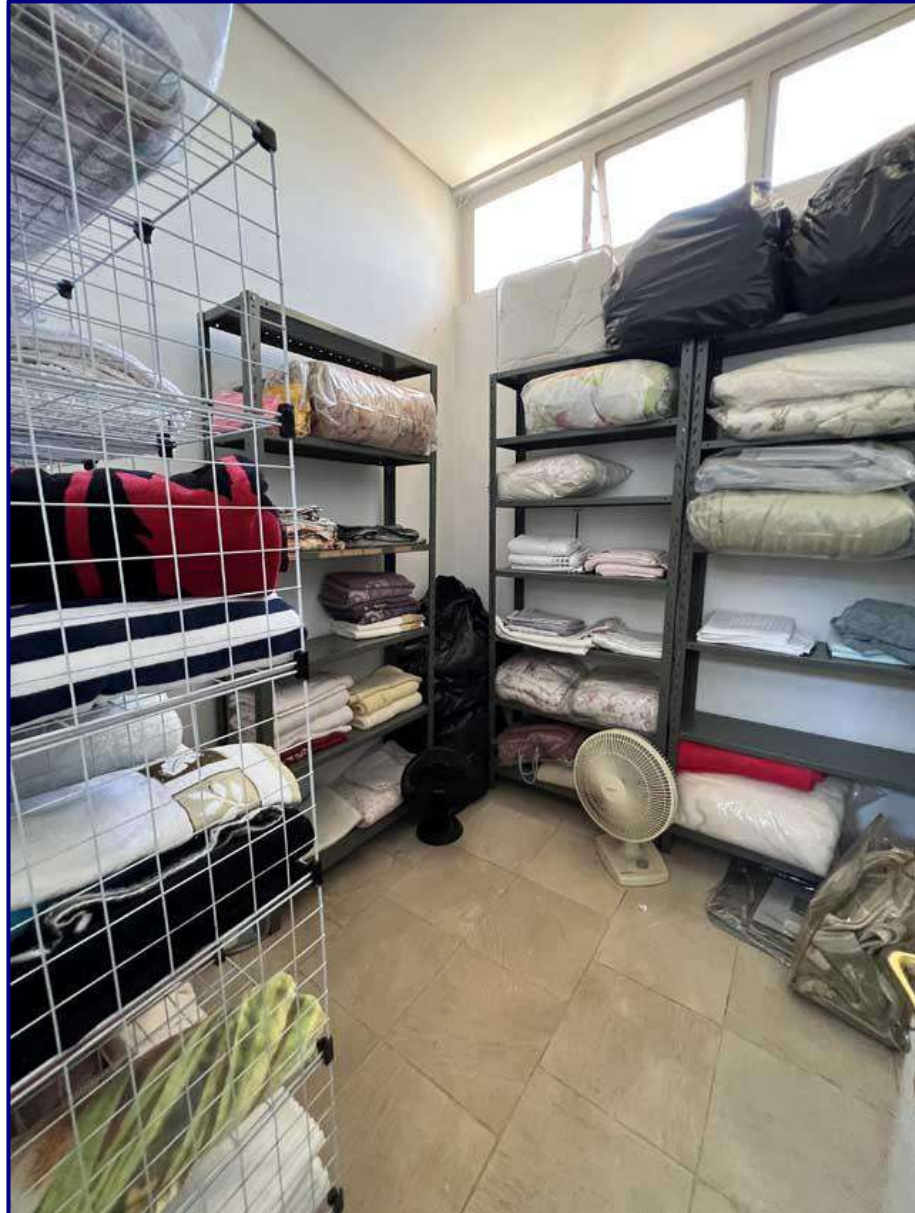
A fotografia abaixo mostra a rouparia, com piso revestido por placas de pedra natural; paredes recobertas por pintura em tinta látex; e forração em gesso.

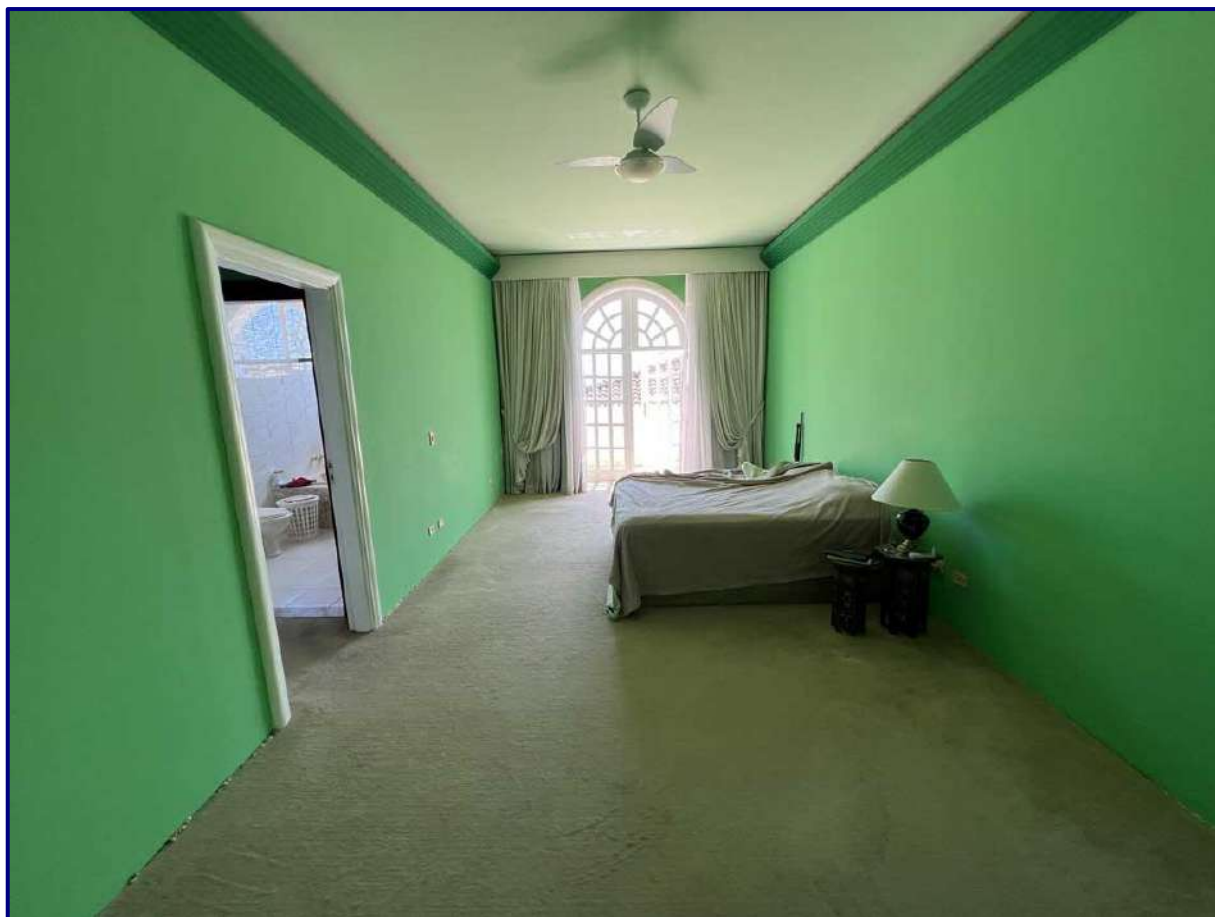
A fotografia abaixo mostra o dormitório da suíte 1, com piso revestido por carpete; paredes recobertas por pintura em tinta látex; e forração em laje com moldura de gesso.

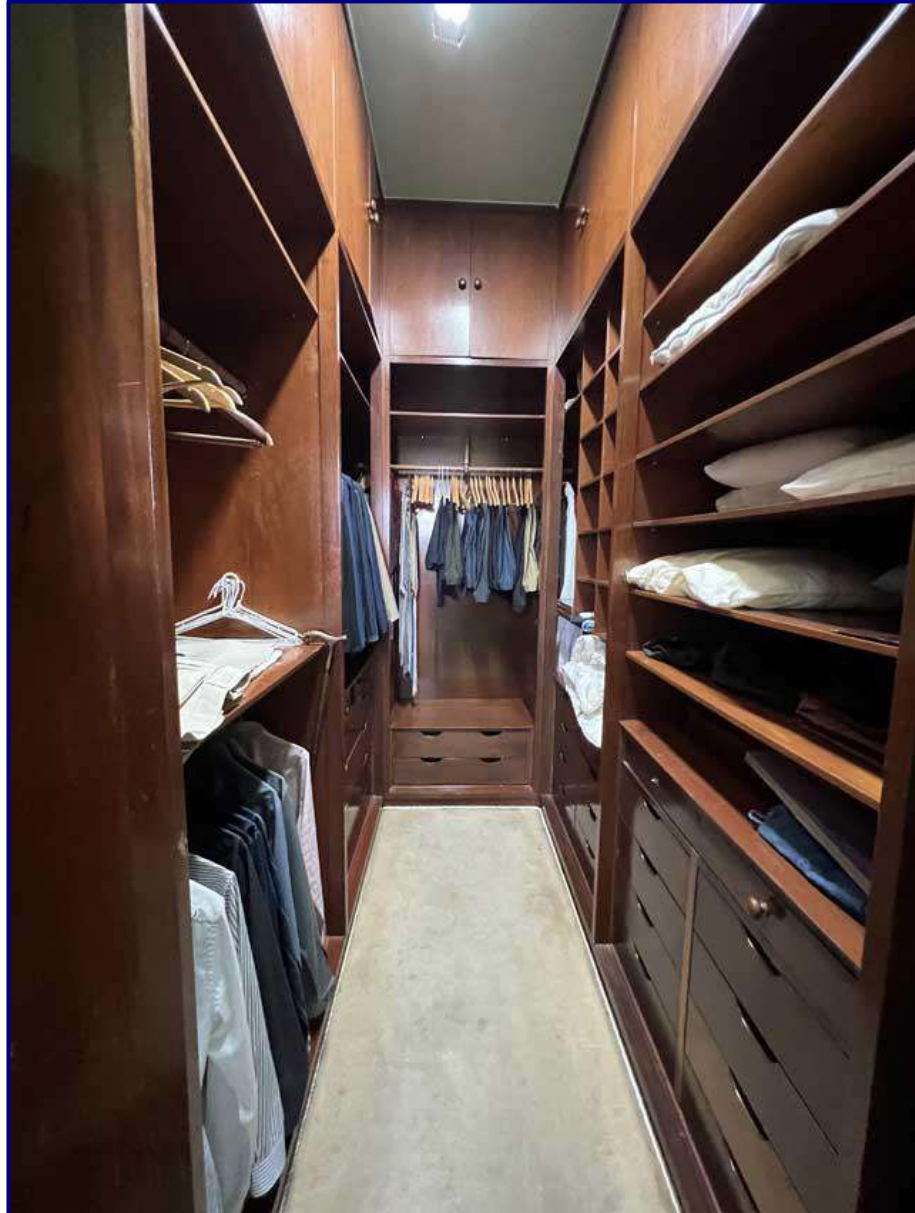
A fotografia abaixo mostra o closet da suíte 1, com piso revestido por carpete; forração em laje; e armários embutidos.

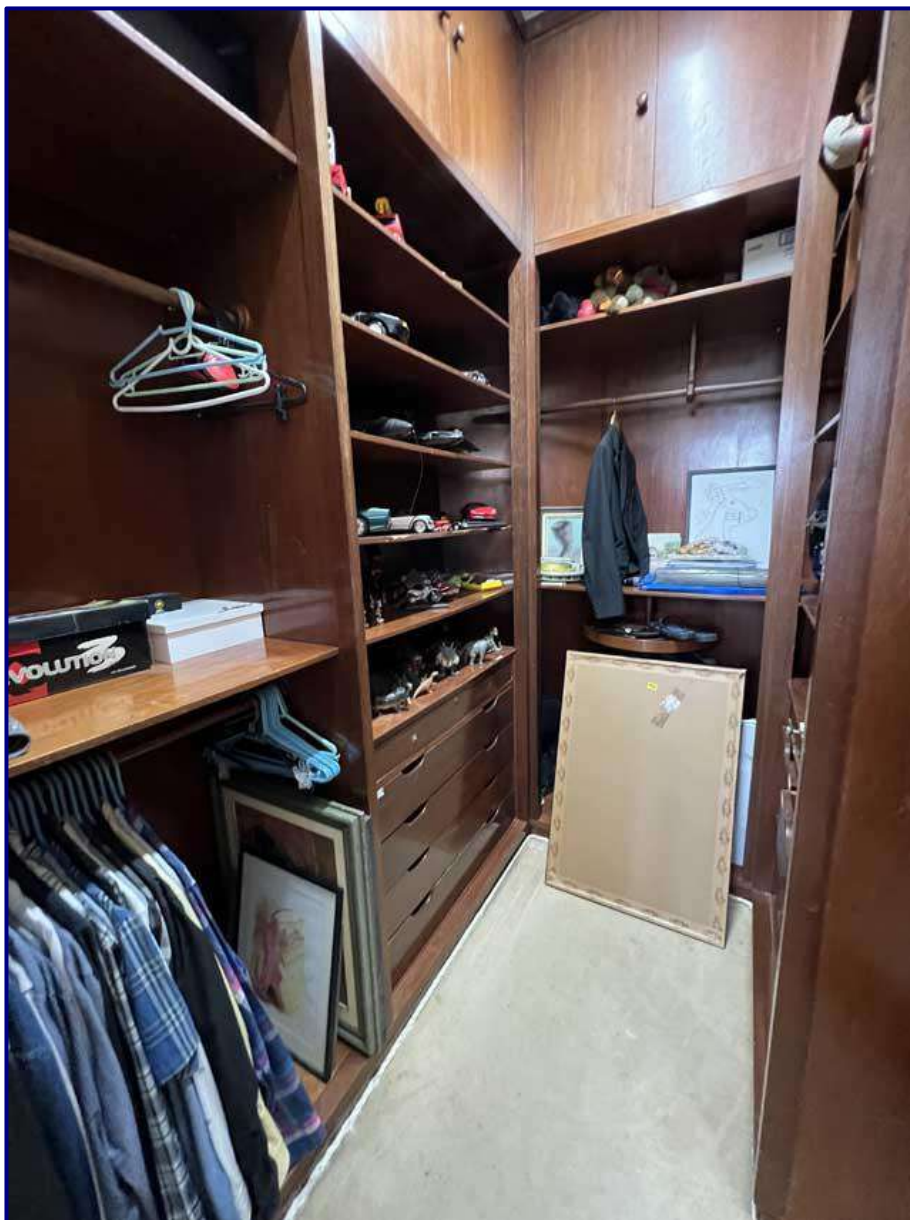
A fotografia abaixo mostra o closet da suíte 2, com piso revestido por carpete; forração em laje; e armários embutidos.

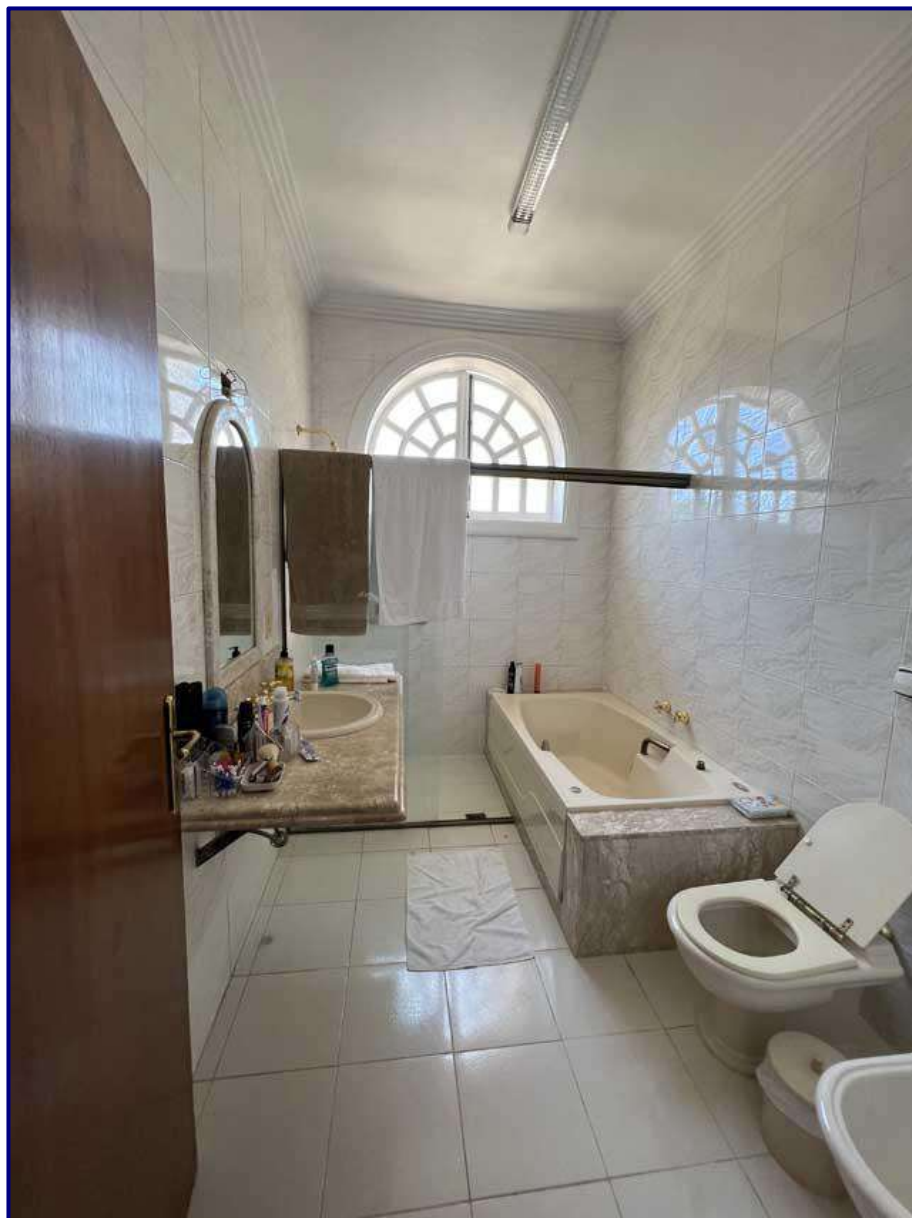
A fotografia abaixo mostra o banheiro da suíte 2, com piso revestido por placas cerâmicas; paredes revestidas por placas cerâmicas; forração em laje com moldura de gesso; bancada de granito, louças e metais de alto padrão e banheira.

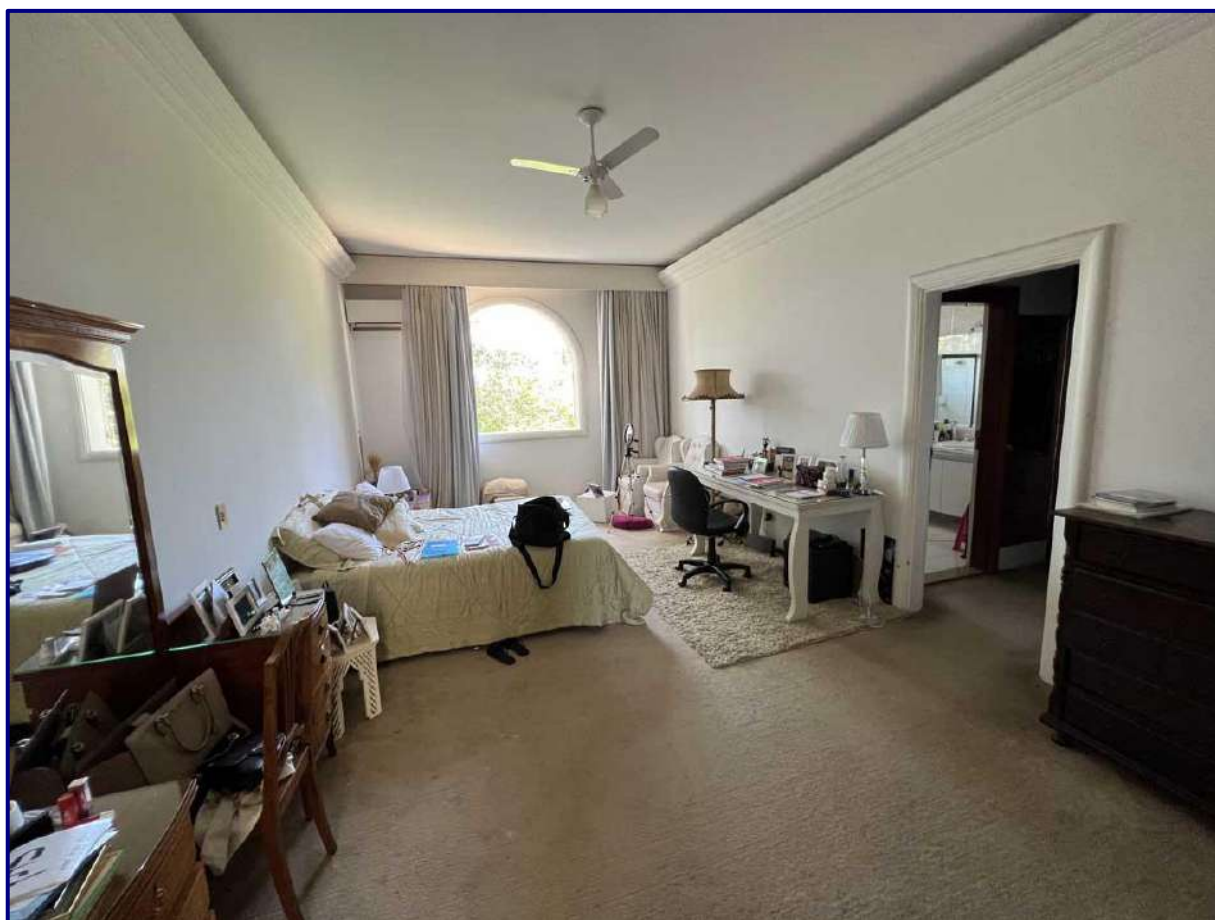
A fotografia abaixo mostra o dormitório da suíte 3, com piso revestido por carpete; paredes recobertas por pintura em tinta látex; e forração em laje com sanca de gesso.

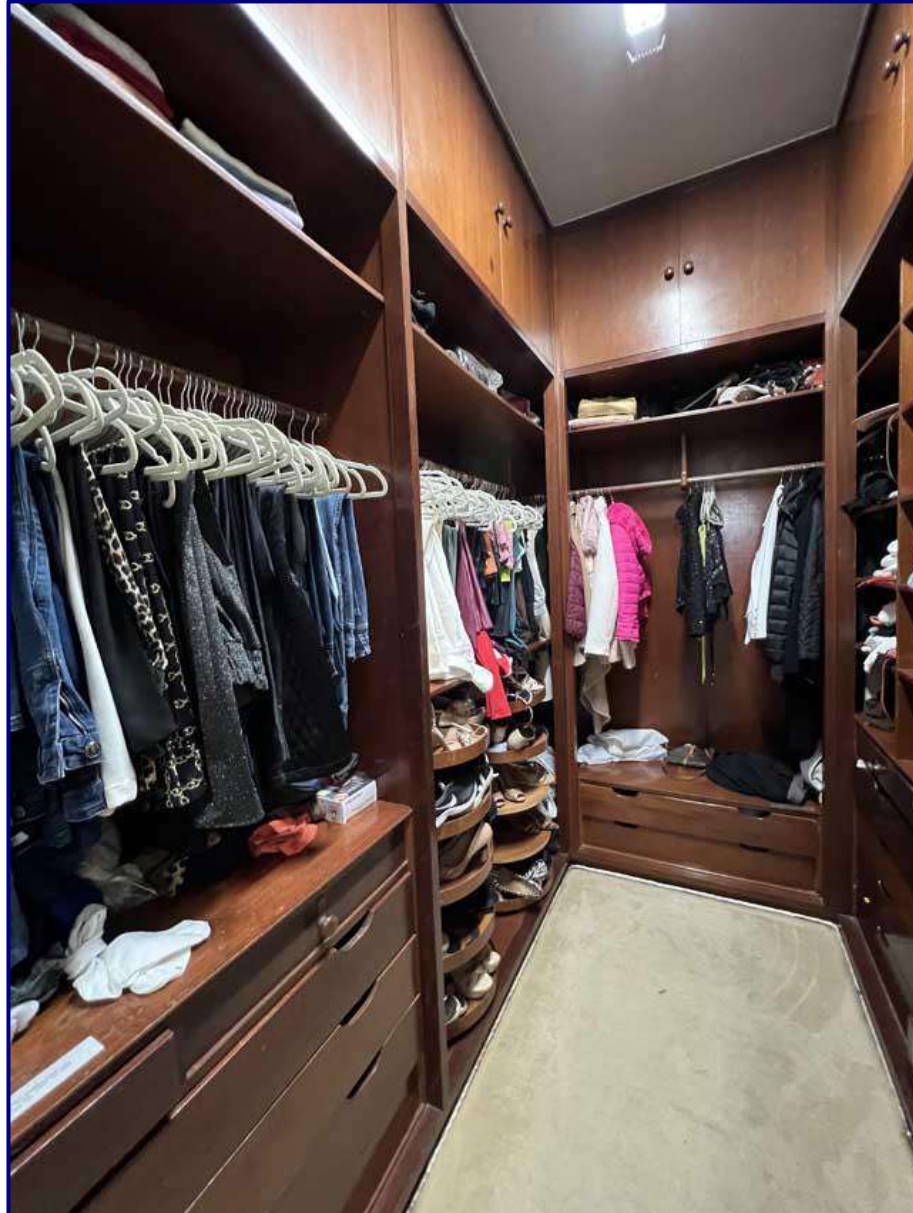
A fotografia abaixo mostra o closet da suíte 3, com piso revestido por carpete; forração em laje; e armários embutidos.

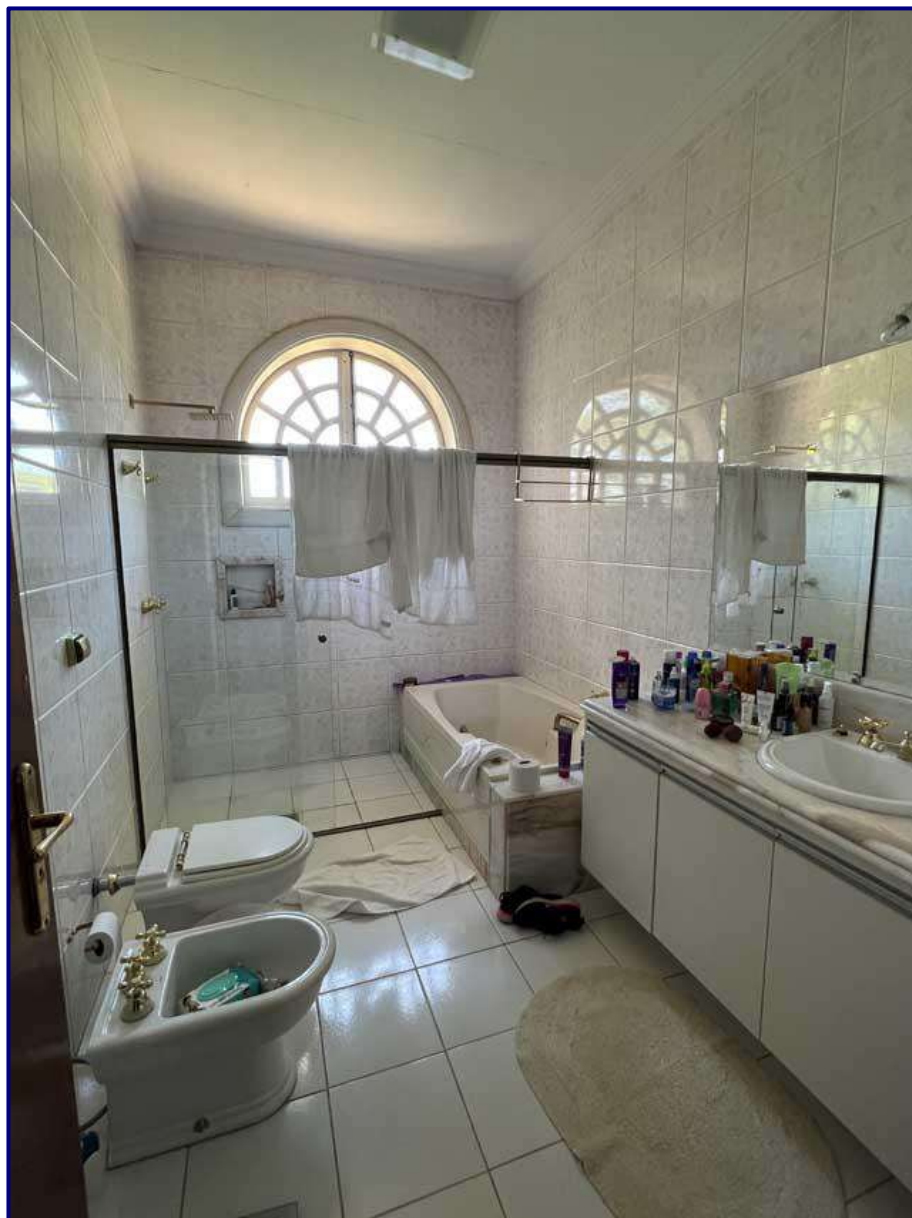
A fotografia abaixo mostra o banheiro da suíte 3, com piso revestido por placas cerâmicas; paredes revestidas por placas cerâmicas; forração em laje com moldura de gesso; bancada de granito, louças e metais de alto padrão e banheira.

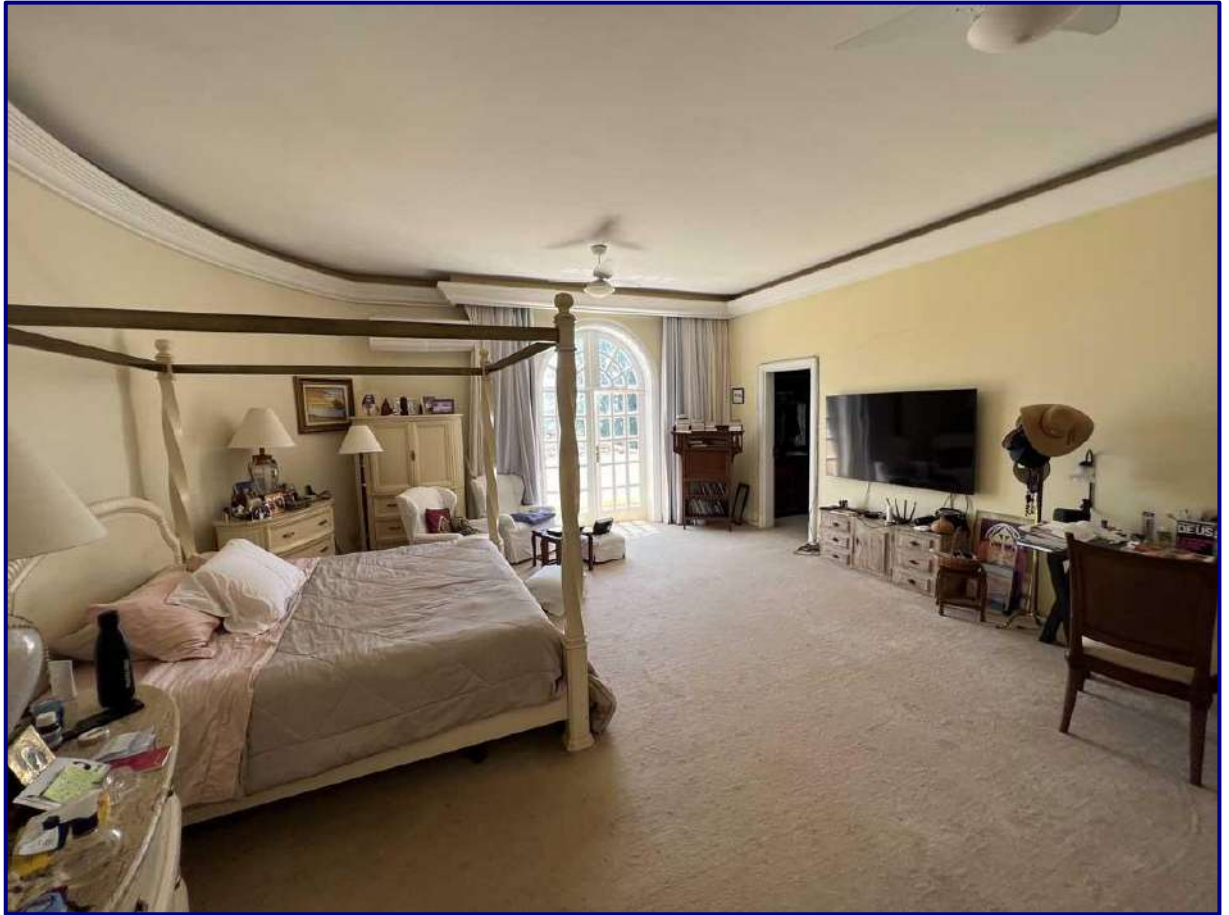
As fotografias encartadas a seguir mostram o dormitório da suíte máster, com piso revestido por carpete; paredes recobertas por pintura em tinta látex; e forração em laje com sanca de gesso.

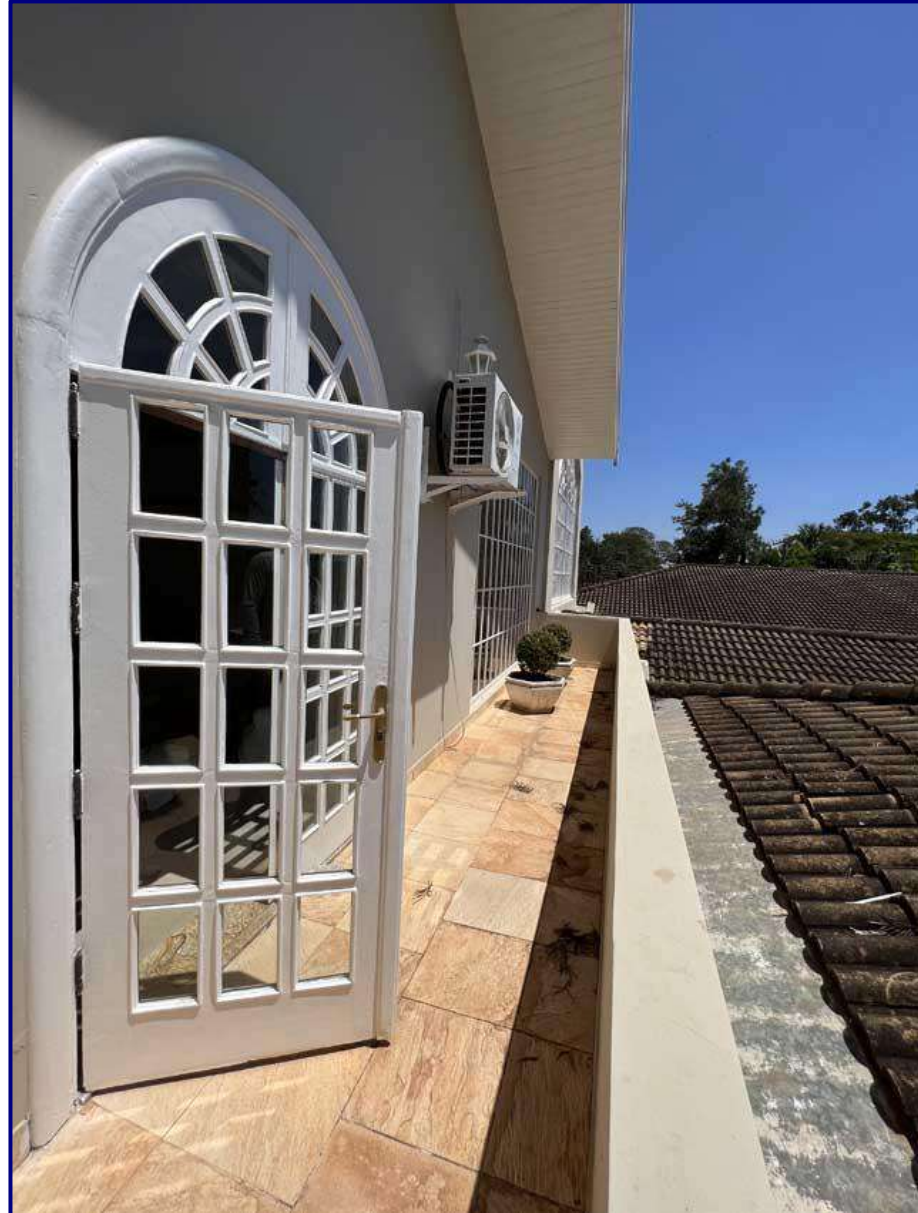
A fotografia abaixo traz vista da varanda da suíte máster, com piso revestido por placas de pedra natural.

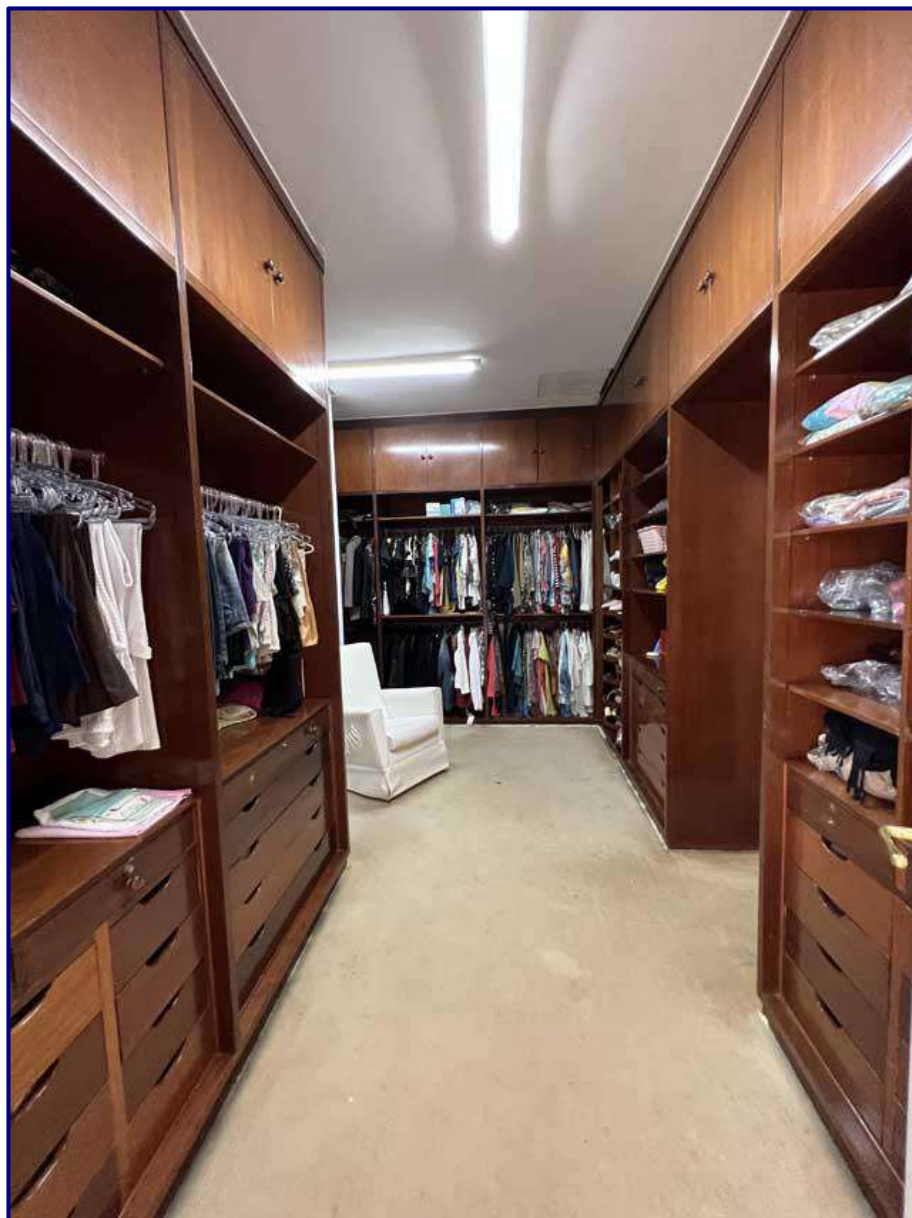
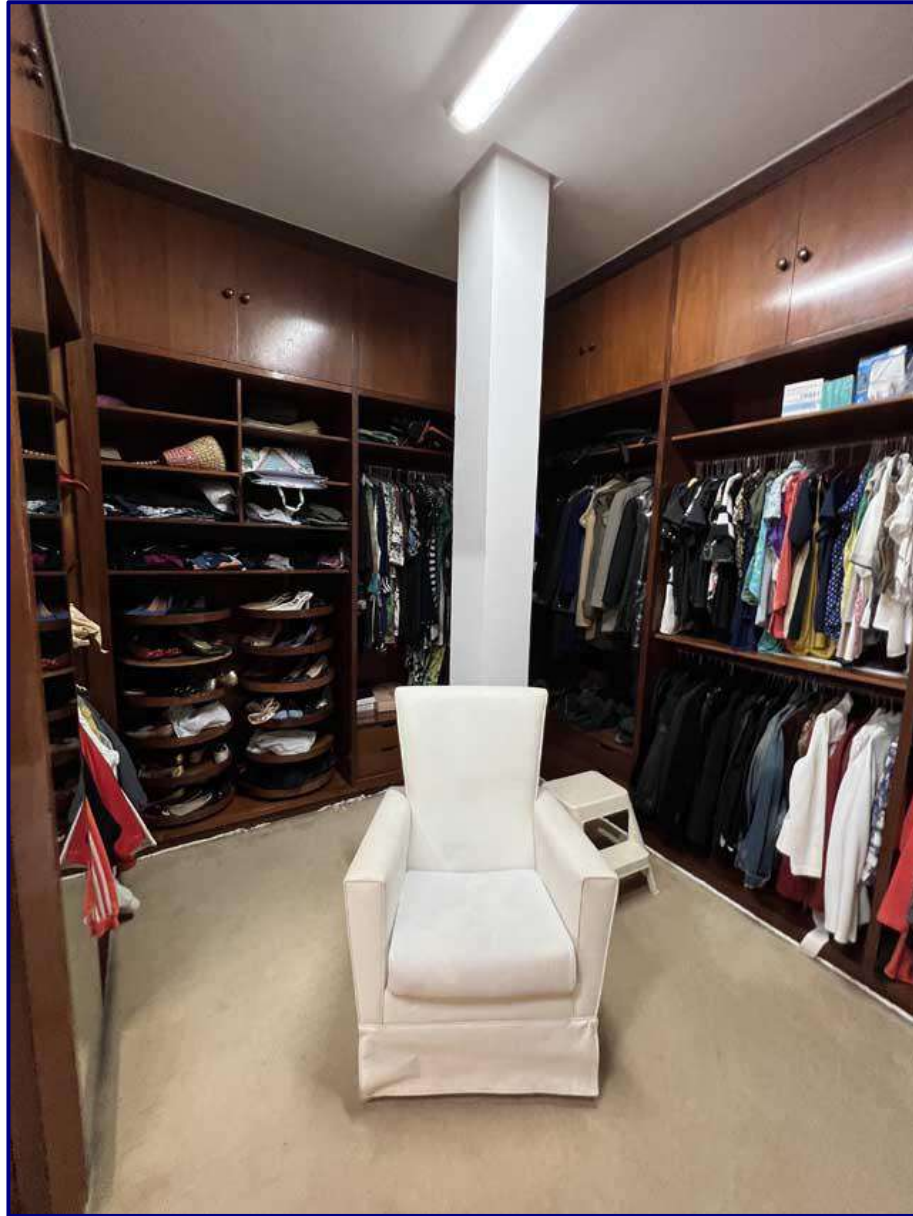
As fotografias encartadas a seguir mostram o closet da suíte máster, com piso revestido por carpete; forração em laje; e armários embutidos.

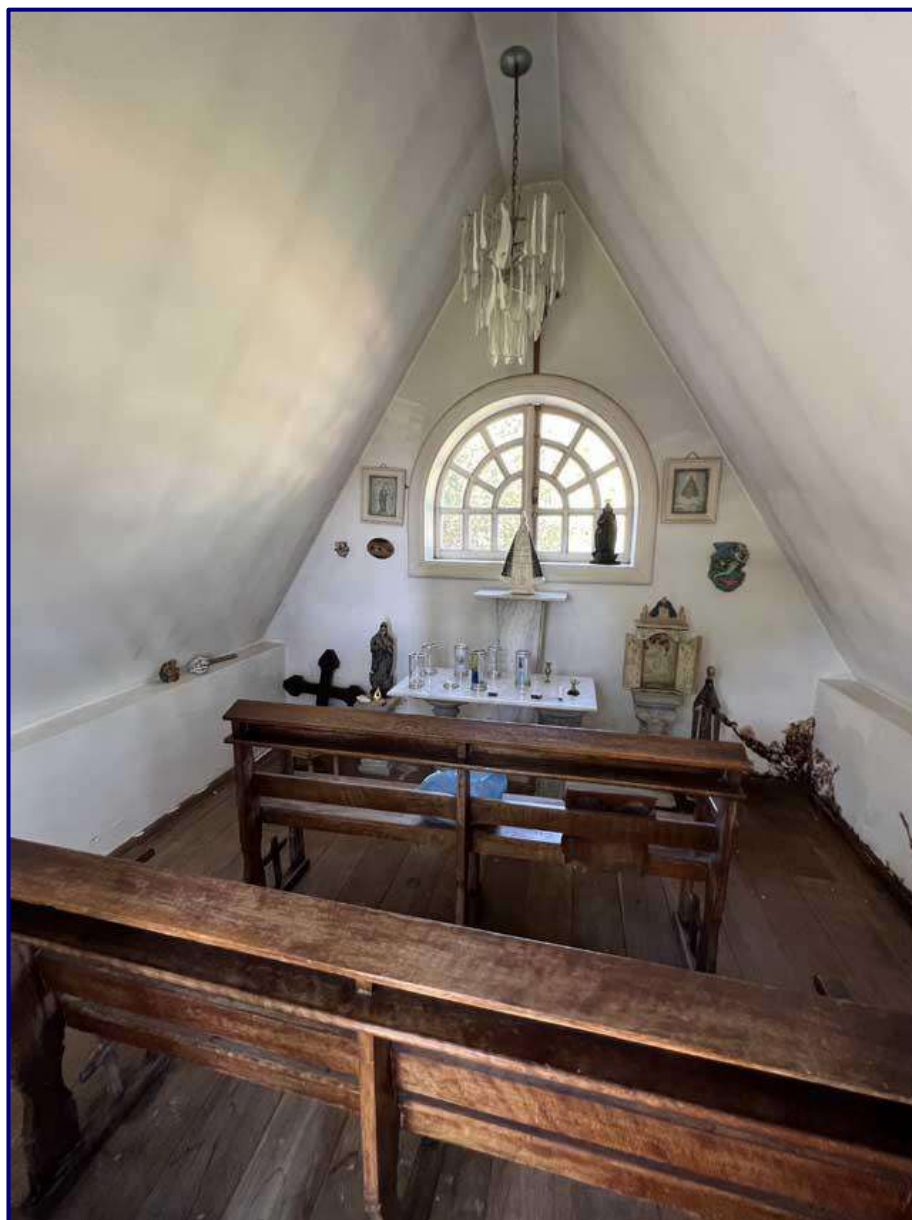
A fotografia abaixo mostra o interior da capela, com piso revestido por assoalho de madeira; fechamento em alvenaria revestida por argamassa, recoberta por pintura em tinta látex; e lustre central.

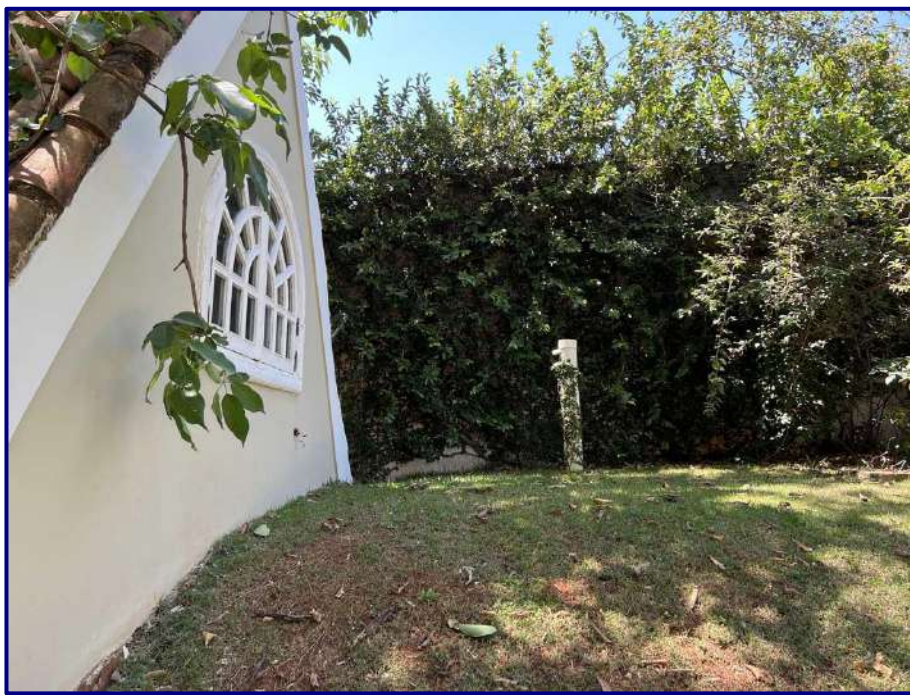
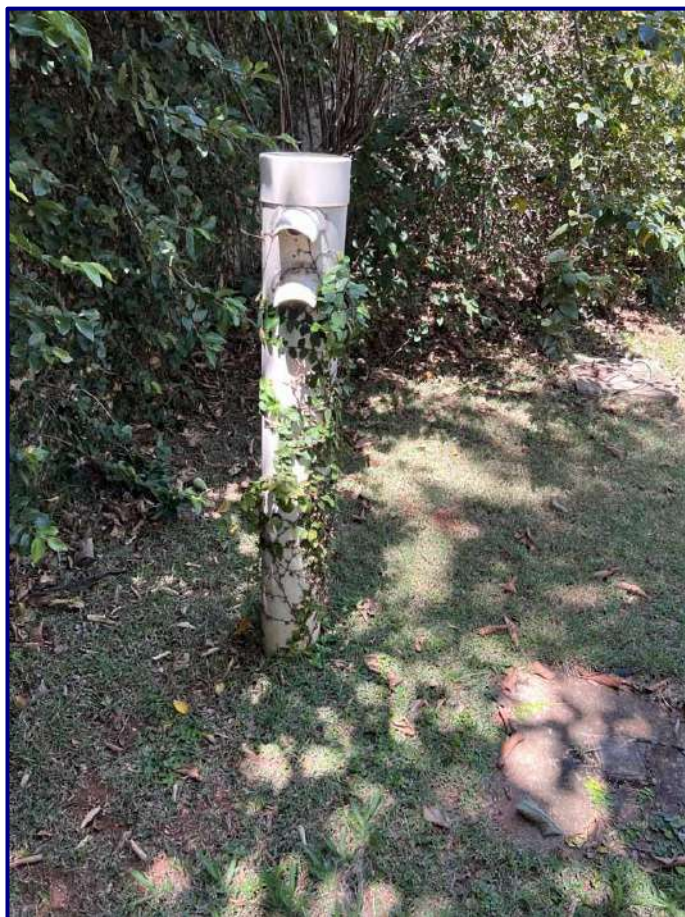
As fotografias encartadas a seguir mostram o poço artesiano, que está localizado nos fundos da capela e incide sobre o imóvel registrado na matrícula nº. 34.999 do CRI de Americana (fora do imóvel penhorado).

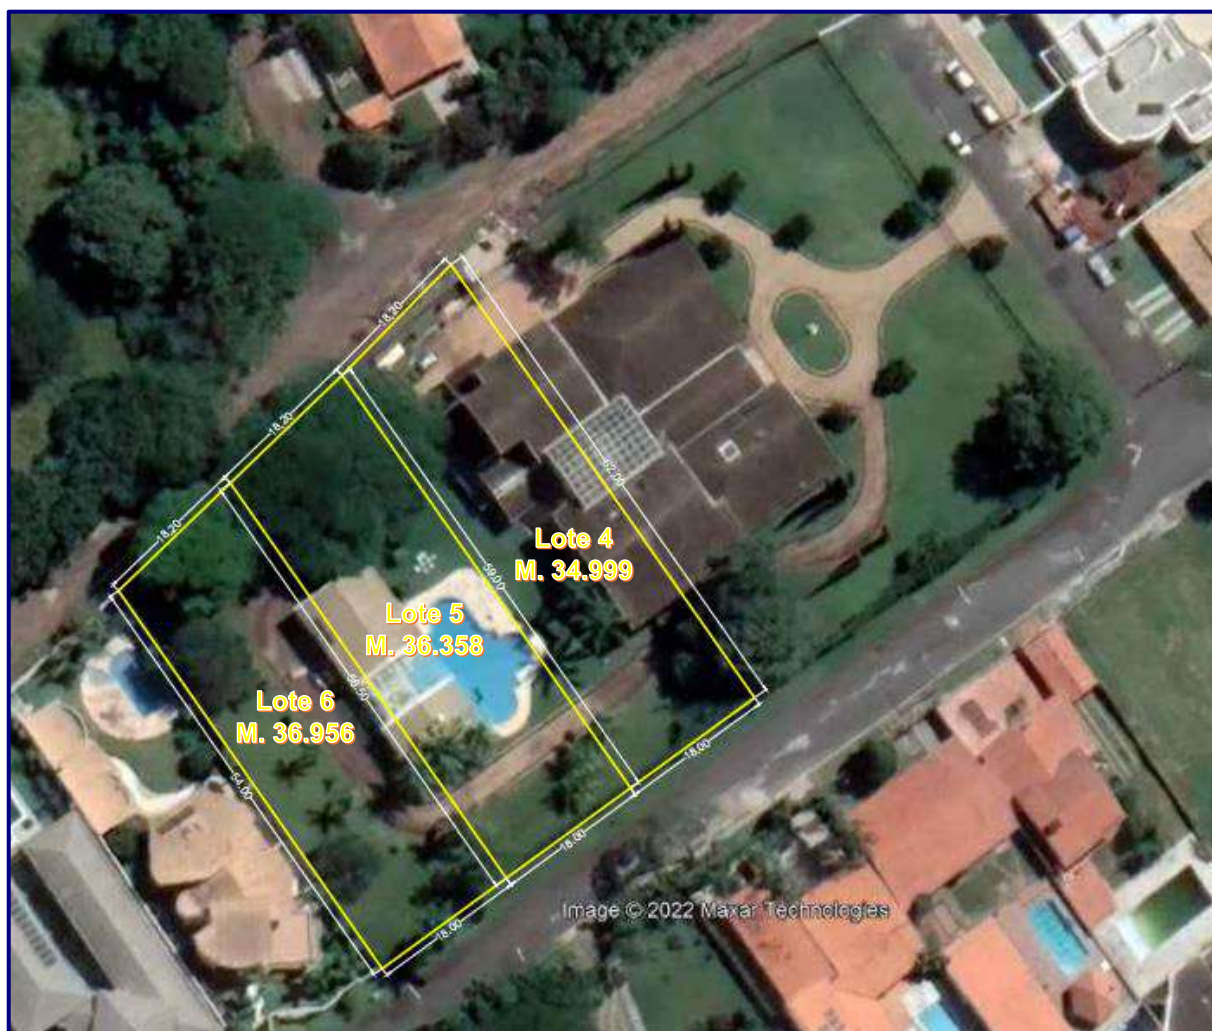
A imagem abaixo mostra os perímetros formados pelos Lotes 4 (matrícula nº.34.999), 5 (matrícula nº. 36.358) e 6 (matrícula nº. 36.956), da quadra “H” do loteamento “Riviera Tamborlin”, se tratando de imóveis não penhorados que compõem a totalidade do imóvel dos requeridos.

Destaca-se que as demais edificações e benfeitorias do imóvel dos requeridos estão distribuídas nas superfícies dos lotes citados no parágrafo acima, o que demonstra que esses lotes não permitem uma cômoda divisão ou um desmembramento parcial.

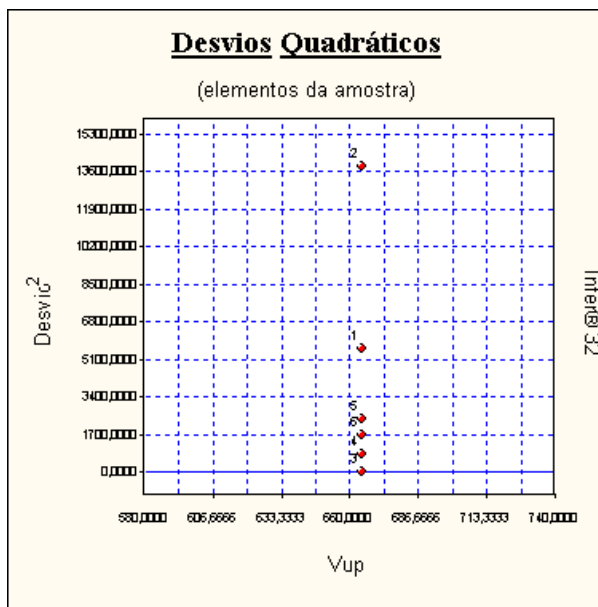
Gráfico de Desvios Quadráticos

Nº Am.	Observado	Média	Desvio	Normalizado	Studentizado	Quadrático
1	590,2100	664,8500	-74,6400	-1,0698	-1,1720	5571,1296
2	782,4600	664,8500	117,6100	1,6858	1,8467	13832,1121
3	657,9800	664,8500	-6,8700	-0,0984	-0,1078	47,1969
4	636,9800	664,8500	-27,8700	-0,3994	-0,4376	776,7369
5	615,6000	664,8500	-49,2500	-0,7059	-0,7733	2425,5625
6	705,8700	664,8500	41,0200	0,5879	0,6440	1682,6404

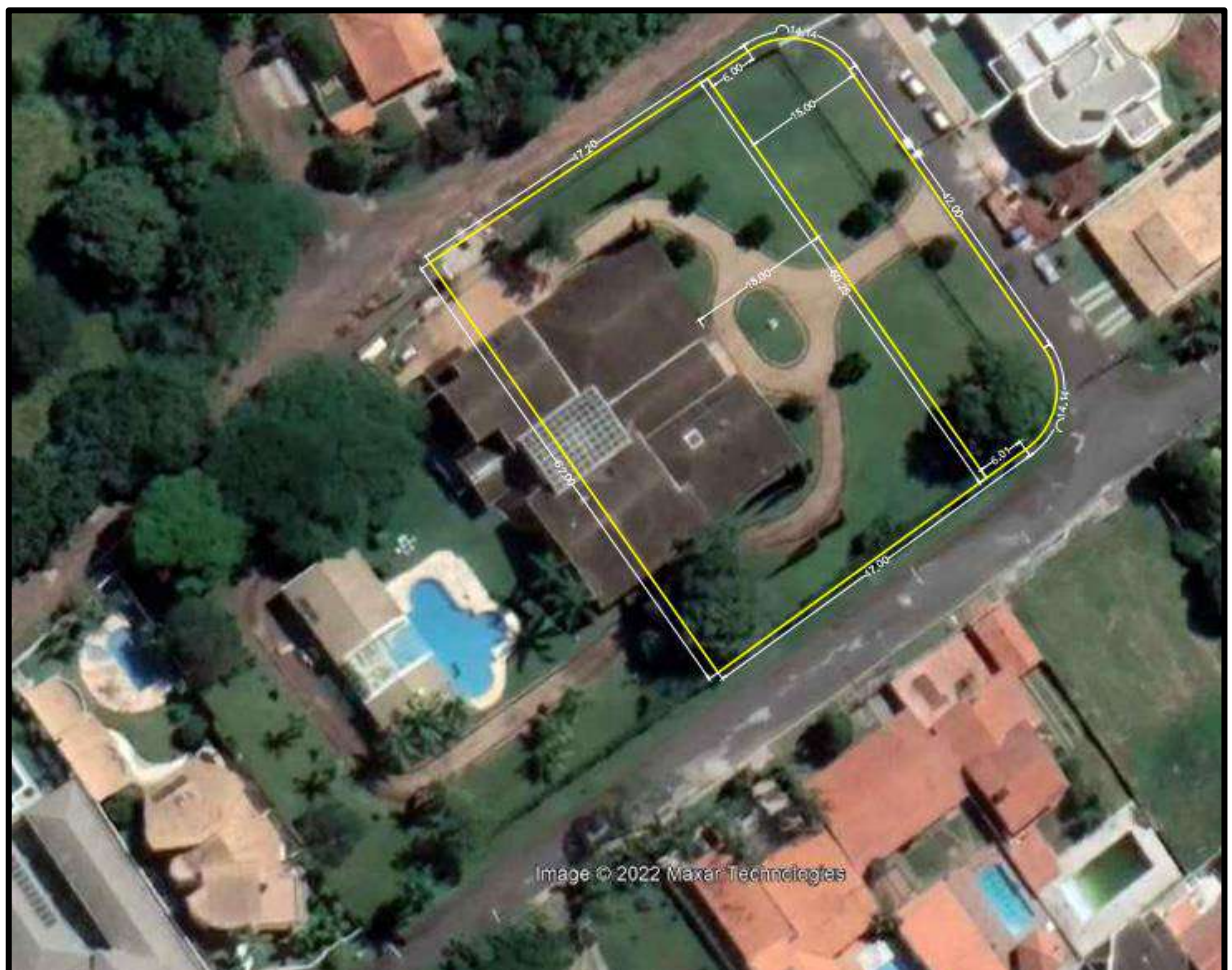
Conforme observado na imagem abaixo, ao destacar em largura de 15,00m ainda remanescerá uma largura de 18,00m, voltada para a Rua José Müller, o que permite a implantação de novo acesso ao imóvel dos requeridos.

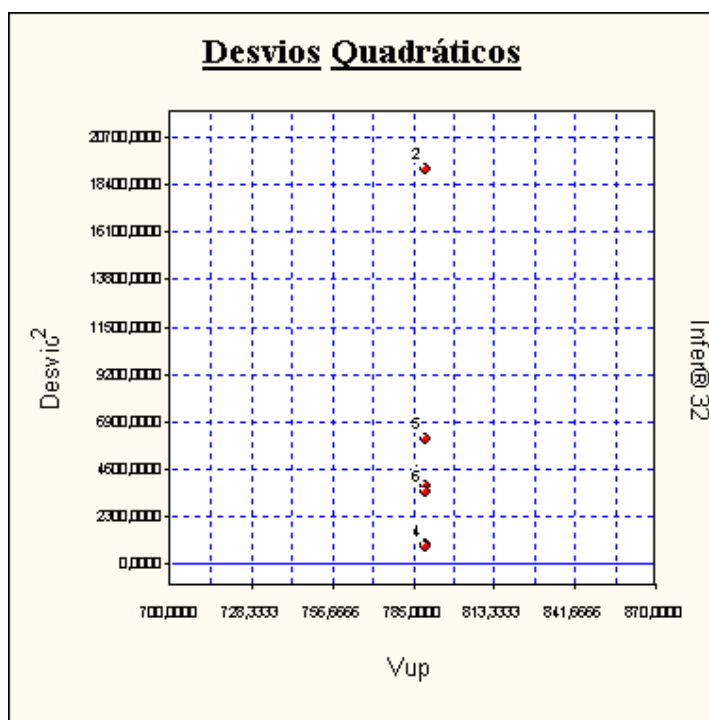
Gráfico de Desvios Quadráticos

Nº Am.	Observado	Média	Desvio	Normalizado	Studentizado	Quadrático
1	727,4200	789,1333	-61,7133	-0,7452	-0,8164	3808,5355
2	927,7100	789,1333	138,5766	1,6735	1,8332	19203,4925
3	758,9300	789,1333	-30,2033	-0,3647	-0,3995	912,2413
4	760,9500	789,1333	-28,1833	-0,3403	-0,3728	794,3002
5	711,3600	789,1333	-77,7733	-0,9392	-1,0288	6048,6913
6	848,4300	789,1333	59,2966	0,7160	0,7844	3516,0946

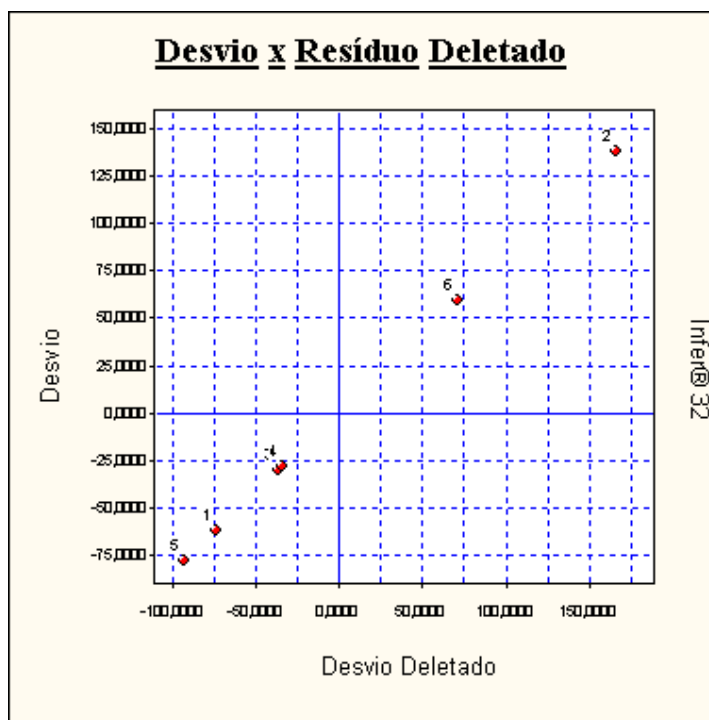
Desvio x Desvio Deletado

Nº Am.	Deletado	Variância	Normalizado	Studentizado
1	-74,0560	7428,2782	-0,7160	-0,7843
2	166,2920	2809,7911	2,6142	2,8638
3	-36,2440	8297,1665	-0,3315	-0,3632
4	-33,8200	8332,5488	-0,3087	-0,3382
5	-93,3280	6756,2315	-0,9461	-1,0364
6	71,1560	7516,0105	0,6839	0,7492

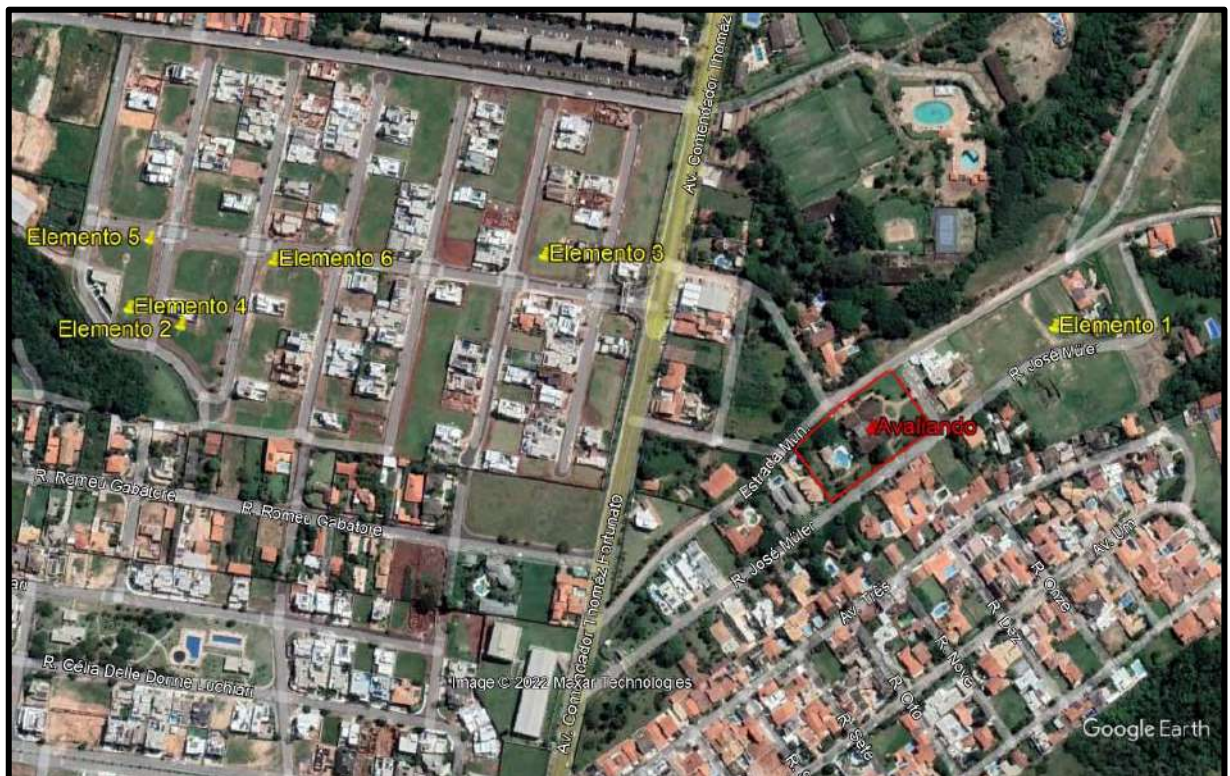
Para o embasamento técnico do presente trabalho foi coletado um total de seis (06) elementos, localizados nas proximidades do imóvel avaliando, conforme relacionado a seguir.
