Processo nº 0065564-16.2012.8.26.0224

LAUDO TÉCNICO DE AVALIAÇÃO

O presente trabalho visa estabelecer o valor mais provável, atual e à vista do imóvel situado **Apartamento 201, Condomínio Edifício Tapajós, Rua Tapajós, nº 308, Jardim Barbosa, Guarulhos/SP**, conforme determinando nos autos (fls. 420)

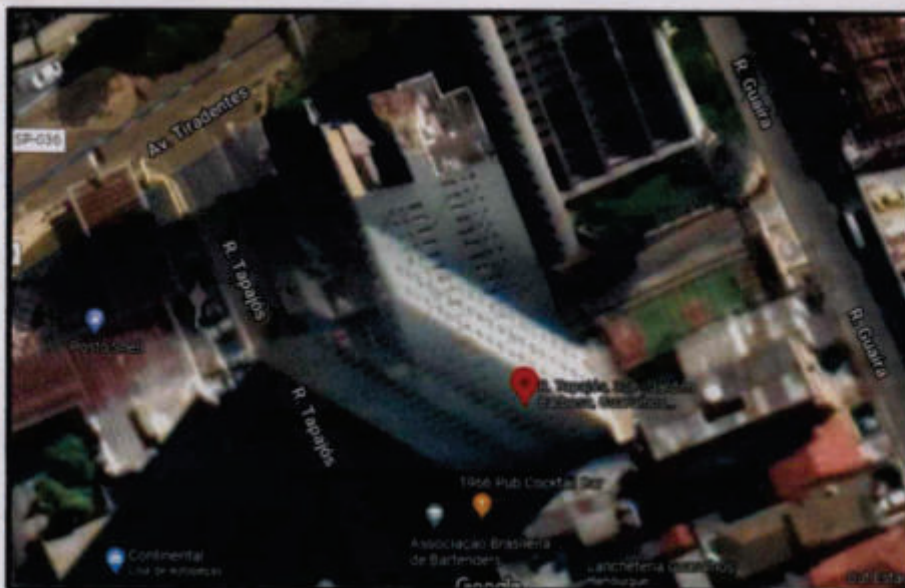
Figura 4: Vista 3D do condomínio

O Condomínio possui uma torre, sendo composto por piso térreo, 21 pavimentos tipo e 1 subsolo de garagem. O Pavimento tipo é formado por 2 apartamentos.
