**CARTA PRECATÓRIA Nº 1000605-40.2022.26.0136****Processo de Origem: 0016625-08.2020.8.26.0100**

**LAUDO DE AVALIAÇÃO**

Empreendimento “Santa Bárbara Resort Residence” – Gleba I, Lotes 08, 17 e 18, da quadra IR.

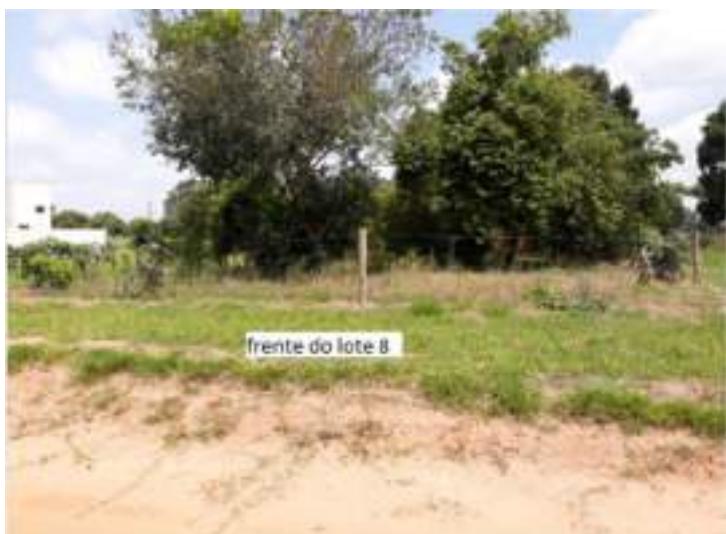
Vista frontal do lote 08:

Consiste em um terreno plano, de forma retangular, cercado com arame, e que faz frente para rua não pavimentada, possui 450m<sup>2</sup>, de acordo com a matrícula do imóvel, não possui entulhos, e apresenta plantio de pomares para uso próprio do proprietário. Apresenta ótimas condições para edificação.

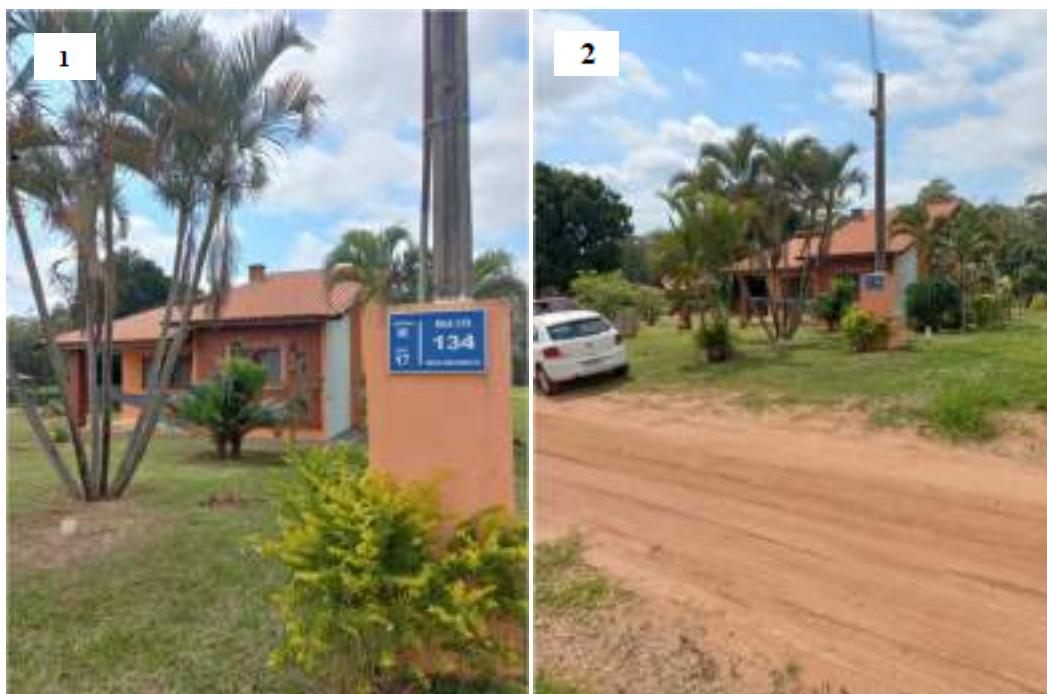
Consiste em um terreno plano, de forma trapeizodal, de frente para rua não pavimentada, conforme mostra imagem 2 abaixo, do qual possui edificação.

A área total do lote é de 543,40 m<sup>2</sup>, de acordo com a matrícula do imóvel, sendo, aproximadamente, 140m<sup>2</sup>, de acordo com informações do proprietário, destinados à edificação, conforme fotografias que seguem:

Notam-se pelas imagens trazidas ao laudo, que a casa tem uma boa aparência, não possui rachaduras, nem infiltrações aparentes, e está em um bom estado de conservação. Por esses motivos, não se enquadra no estado de conservação letra D, onde necessitaria de pintura externa e interna, bem como reparos de fissuras superficiais, que não é o caso da edificação em tela.

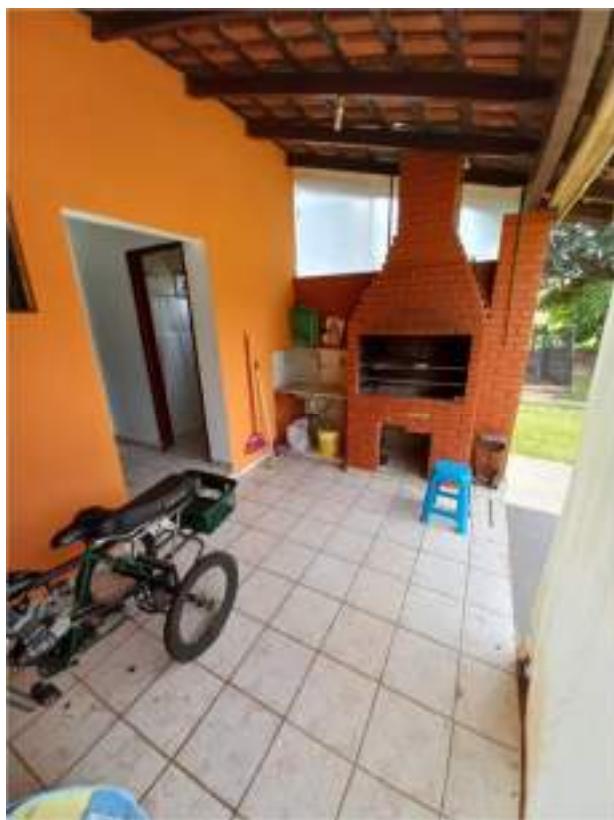
f) área dos fundos com churrasqueira, sem laje, coberta com telhas;

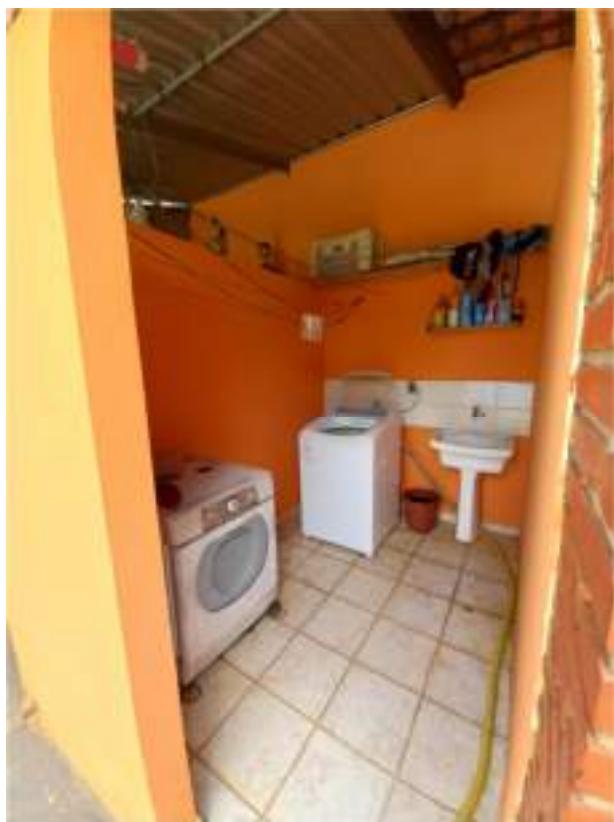
g) uma lavanderia, coberta parcialmente com estrutura de metal e parcialmente com telhas;

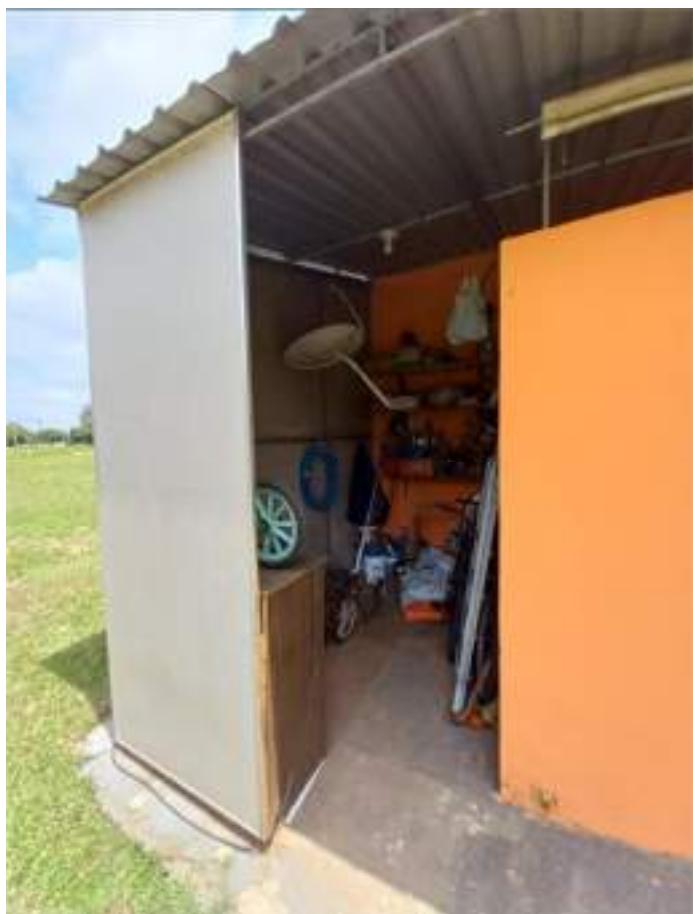
h) um depósito de ferramentas, coberto com estrutura de metal;

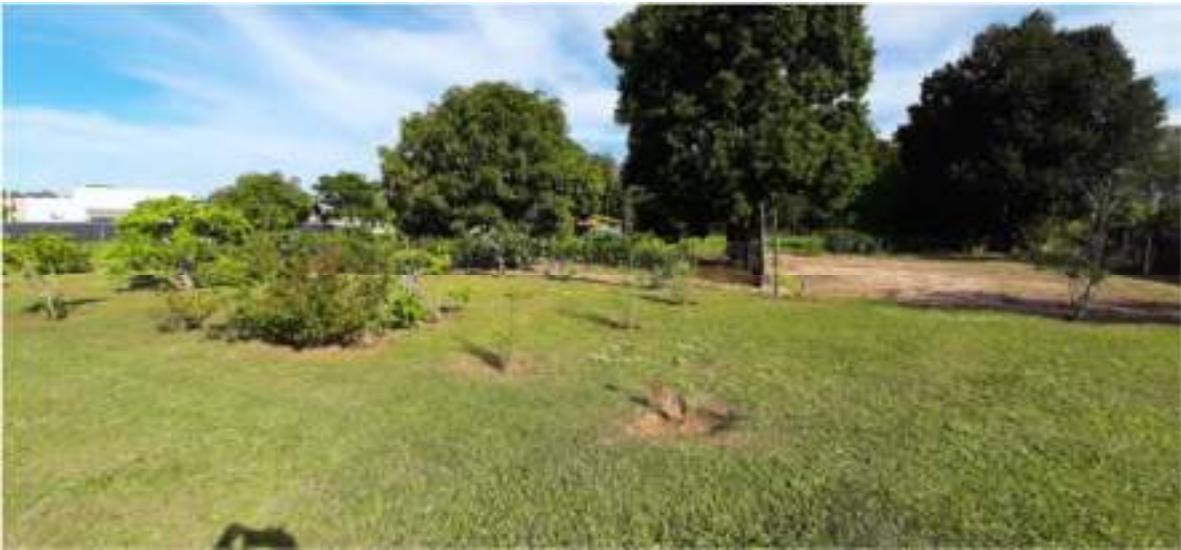
Consiste em um terreno plano, de forma poligonal irregular, que faz frente para rua não pavimentada, possui 788,50m<sup>2</sup>, de acordo com a matrícula do imóvel, não possui entulhos, arborizado. Apresenta ótimas condições para edificação, conforme imagem que segue:
