**AUTOS Nº. 1030430-46.2016.8.26.0554**

### **L A U D O**

O presente laudo visa apuração do justo e real valor de um imóvel constante da Certidão de Penhora e Depósito as fls. 154/156 da EXECUÇÃO DE TÍTULO EXTRAJUDICIAL - DESPESAS CONDOMINIAIS requerida por CONDOMÍNIO RESIDENCIAL LONDRINA em face de DULCEMARA CABRAL CAMARGO E OUTRO.

O imóvel objeto do presente laudo localiza-se à Rua Londrina nº 198, apartamento nº. 24 do Bloco 1 integrante do Condomínio Residencial Londrina, Vila Bela Vista, na cidade de Santo André.

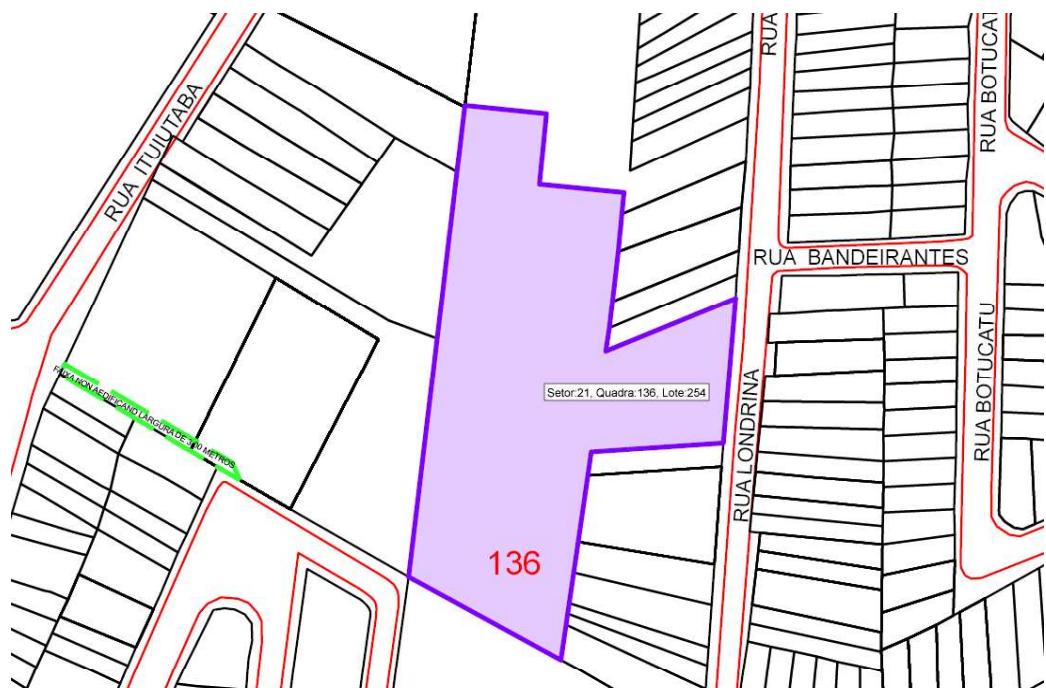
## 2. PLANTA GENÉRICA DE VALORES

Conforme recorte do Mapa Digital da cidade de Santo André o imóvel situa-se no Setor 21 e Quadra 136, possuindo um índice fiscal de 465,38.

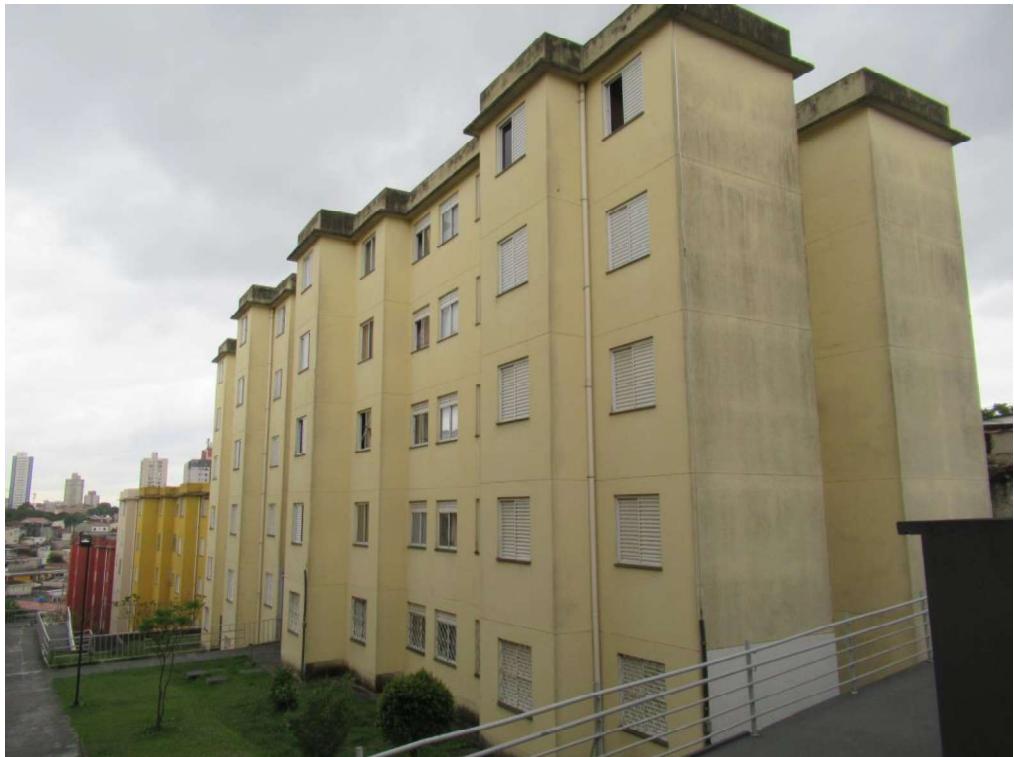
Foto nº. 11 – Vista da fachada do bloco 1, onde se localiza o imóvel avaliado no presente laudo.

O Condomínio Residencial Londrina é formado por 05 (cinco) edifícios com pavimento térreo e 5 (cinco) pavimentos tipo com 08 (oito) apartamentos por andar.

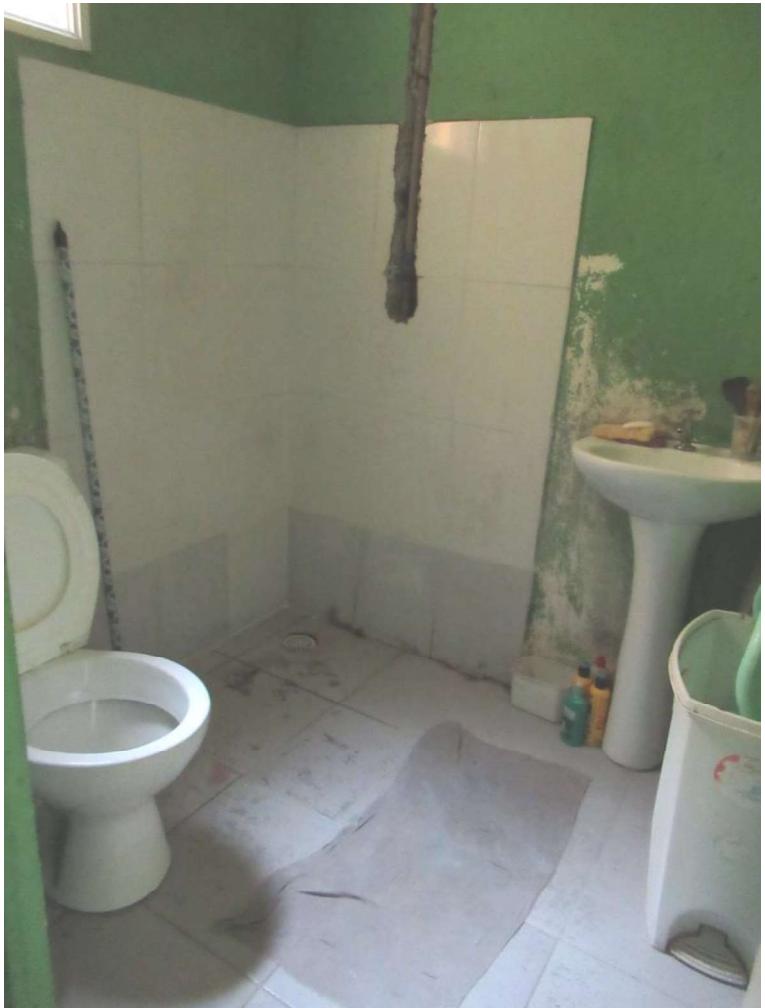
Foto nº. 19 – Vista do banheiro social.

Sala	:	Piso	:	Cerâmica
		Paredes	:	Pintura látex
		Teto	:	Pintura látex
Dormitório 1	:	Piso	:	Cerâmica
		Paredes	:	Pintura látex
		Teto	:	Pintura látex
Dormitório 2	:	Piso	:	Cerâmica
		Paredes	:	Pintura látex
		Teto	:	Pintura látex
Banheiro social	:	Piso	:	Cerâmica
		Paredes	:	Pintura látex / azulejo
		Teto	:	Pintura látex
Cozinha	:	Piso	:	Cerâmica
		Paredes	:	Pintura látex
		Teto	:	Pintura látex
Área de serviço	:	Piso	:	Cerâmica
		Paredes	:	Pintura látex
		Teto	:	Pintura látex

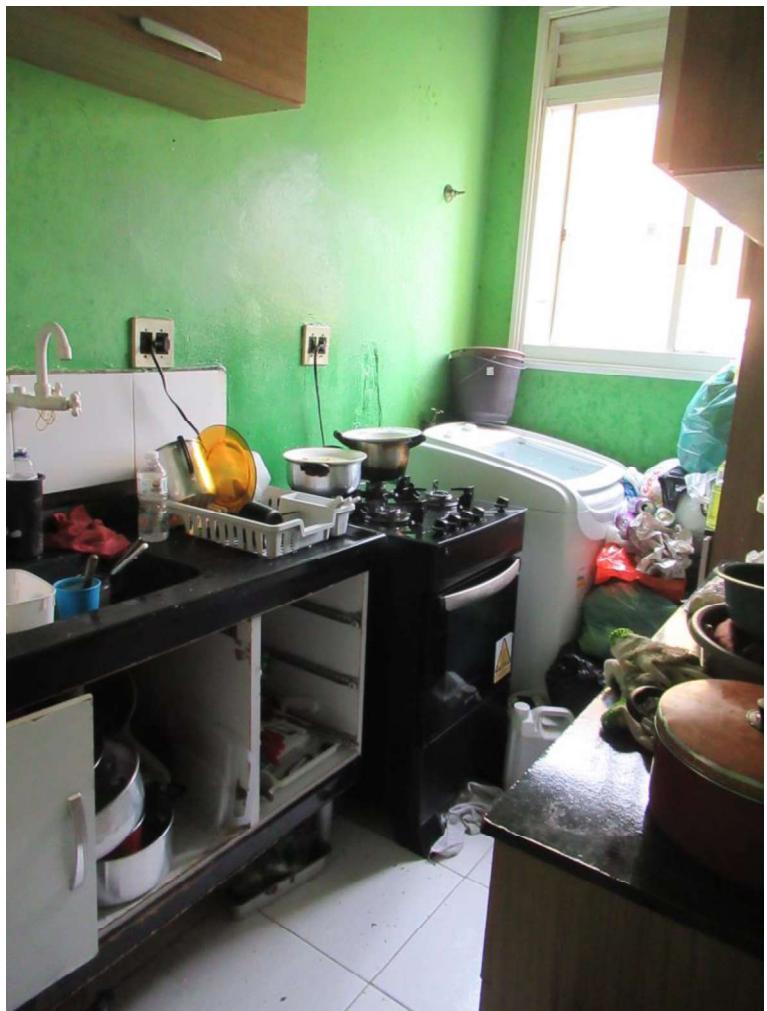
Foto nº. 20 – Vista da cozinha/área de serviço.
