**LAUDO N° 0225/2023 – NUTEC/DPF/GRA/PR**

**LAUDO DE PERÍCIA CRIMINAL FEDERAL  
(VEÍCULOS)**

O presente Laudo de Perícia Criminal Federal apresenta o resultado do exame efetuado em 01 (uma) motocicleta marca Honda, modelo Biz 125 KS, de placa ANI2273 Formosa do Oeste/PR, apresentado na Figura 1.

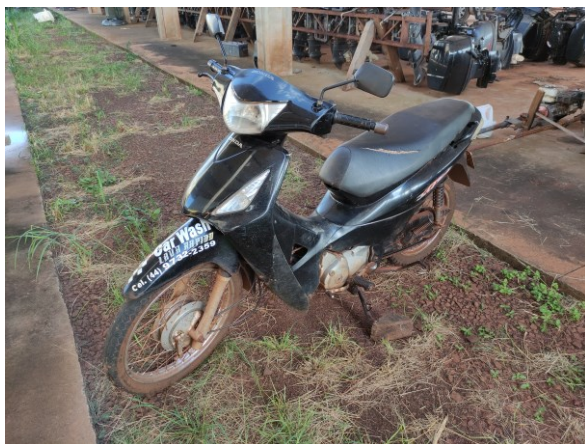
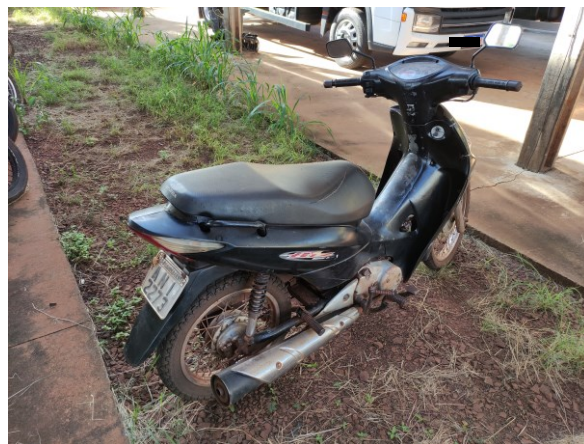
Figura 1 – Imagens do veículo questionado

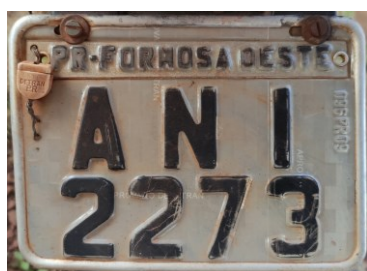
| <b>Característica</b> | <b>Verificado no Veículo</b> |
|---|---|
| <i>Placas</i> | ANI2273 Formosa do Oeste/PR, sem sinais visíveis de adulteração |
| <i>Numeração do chassi</i> | 9C2JA04106R804633 gravado na base do quadro, próximo ao motor, sem sinais visíveis de adulteração |
| <i>Numeração do motor</i> | JA04E16804633, sem sinais visíveis de adulteração |

Figura 2 – Imagens da placa traseira, da numeração do motor e da numeração do chassi do veículo questionado

Não foram encontrados sinais visíveis de adulteração no Número de Identificação Veicular e nos demais elementos identificadores do veículo questionado.
