LAUDO Nº 0478/2023 – NUTEC/DPF/GRA/PR

**LAUDO DE PERÍCIA CRIMINAL FEDERAL
(VEÍCULOS)**

O presente Laudo de Perícia Criminal Federal apresenta o resultado dos exames efetuados em 01 (uma) automóvel marca GM, modelo Blazer Advantage, portando placas KGO5552, de Presidente Prudente/SP (plaqueta não original), apresentado na Figura 1.

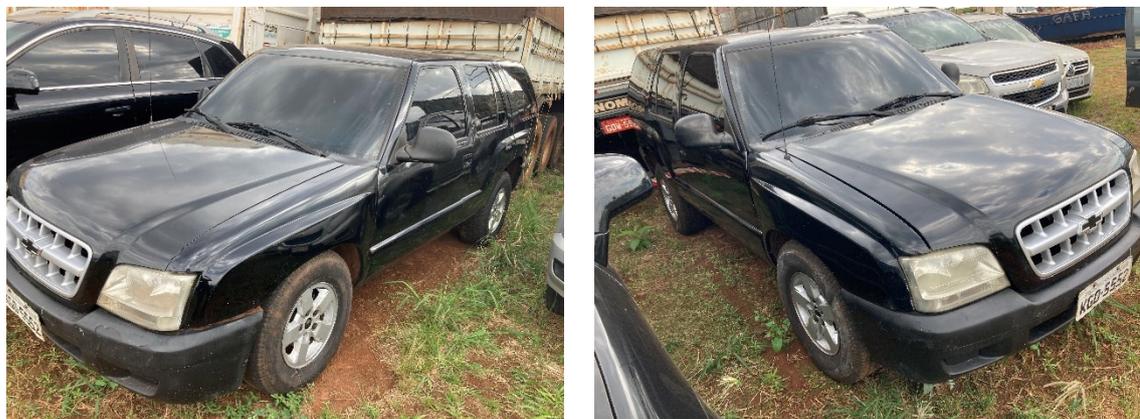
Figura 1 – Imagens do veículo questionado

O veículo examinado encontrava-se, ao tempo dos exames, em estado de conservação ruim e teve o seu valor estimado por esse Perito em R\$ 20.000,00 (vinte mil reais).

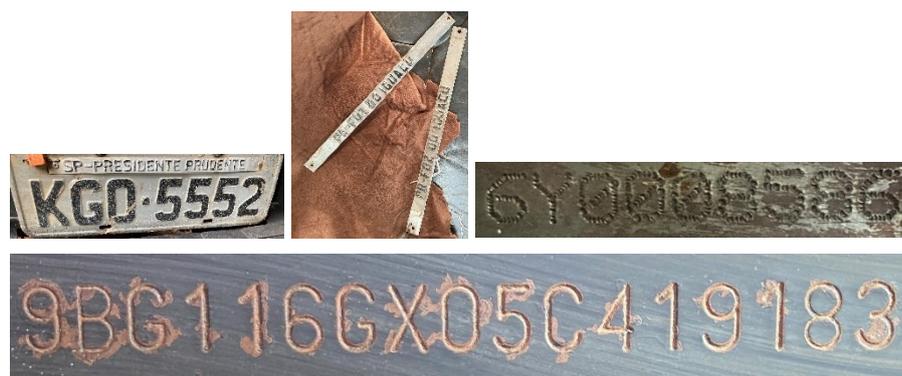
Figura 2 – Imagens da placa traseira do veículo, das plaquetas originais, numeração do motor e da numeração do chassi

Sim. As placas tiveram as plaquetas de identificação do município trocadas. As originais, de Foz do Iguaçu/PR e que se encontravam no interior do veículo, foram trocadas por plaquetas do município de Presidente Prudente/SP.

Quanto às numerações de motor e chassi e numeração VIS nos vidros, não foram observados sinais de adulteração.
