**LAUDO Nº 802/2023 – NUTEC/DPF/GRA/PR**

**LAUDO DE PERÍCIA CRIMINAL FEDERAL  
(VEÍCULOS)**

O presente Laudo apresenta o resultado dos exames efetuados em 01 (um) veículo Toyota/ Corolla XEI 2.0 (Figura 1), portando placas AXF6B96, do município de Maringá/PR.

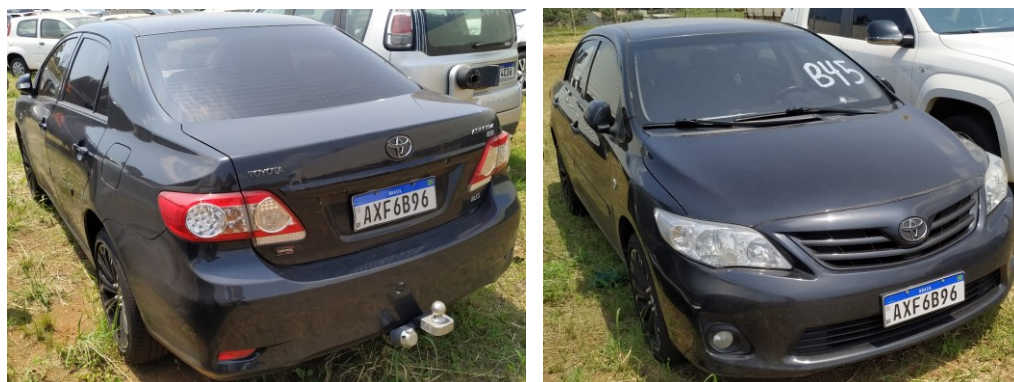
Figura 1 – Veículo questionado.

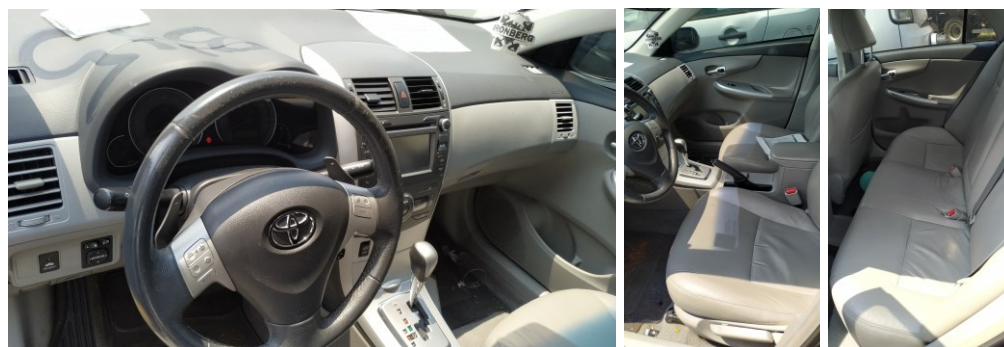
Figura 2 – Parte interna do veículo

O veículo não sofreu adaptações de suas características originais.

Não foram encontrados vestígios de substância entorpecente no veículo.

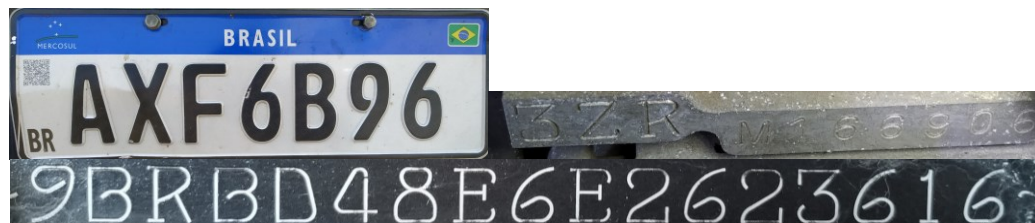
Figura 3 – Dados Identificadores do veículo.  
Imagens da placa traseira, nº do motor e nº chassi.

Foi constatada a presença de etiquetas com número VIS (*Vehicle identification Section*)<sup>3</sup> e a mesma numeração gravados em seus vidros.

Não foi encontrado indício de adulteração no NIV do veículo.
