LAUDO No. 162/2024- NUTEC/DPF/GRA/PR

IV.2.2 Semirreboque Placa MHV8H45

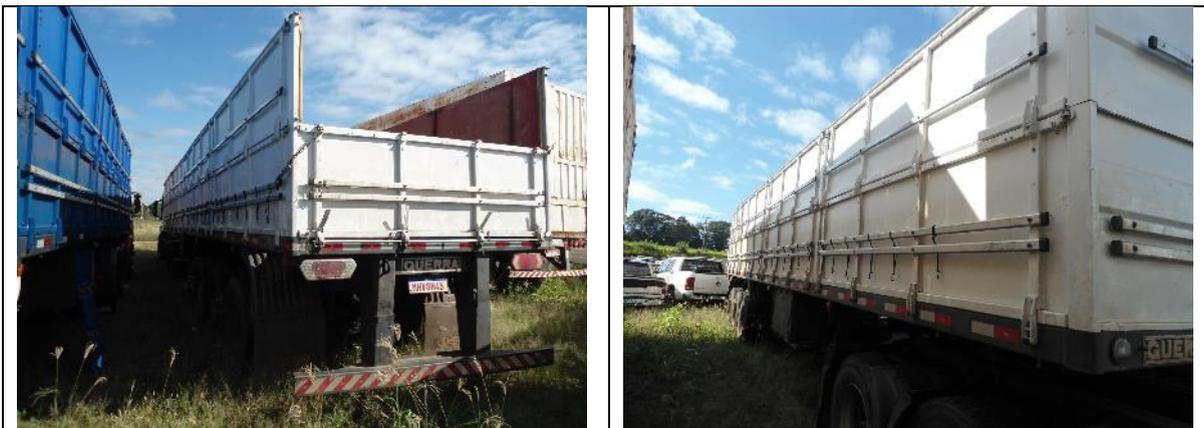
Figura 12: Vistas externas.

16. No local dos exames também foi encontrado um semirreboque da marca GUERRA, modelo SR/GUERRA AG GR, branco, com placa MHV8H45, Figuras 12 e 13.

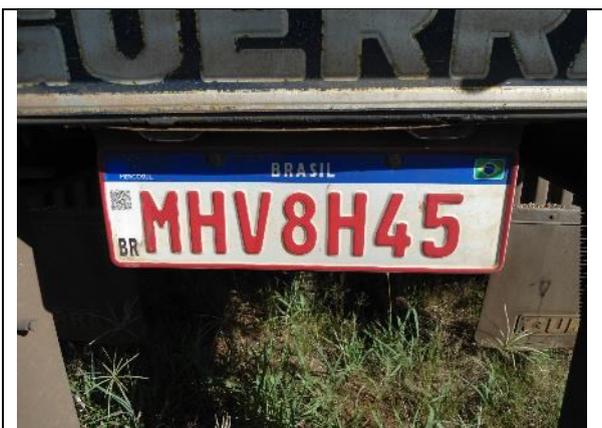
Figura 13: Placa.

17. A consulta ao QR-CODE da placa produziu o número de série 220816059737878, original.

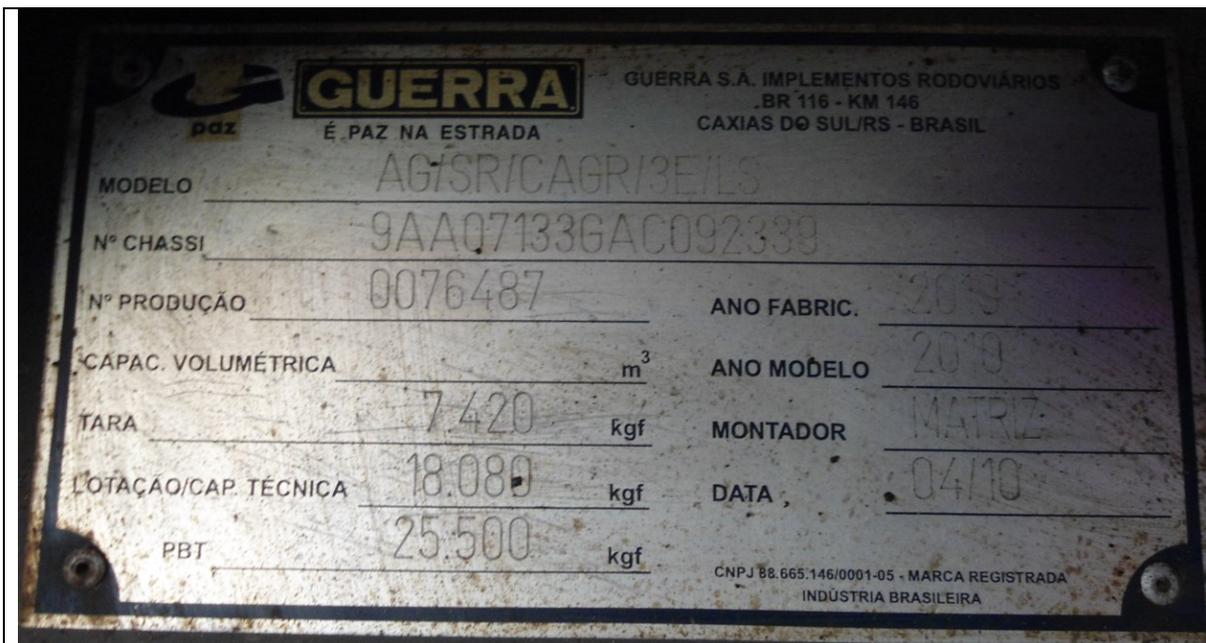
Figura 14: Plaqueta.

- Plaqueta contendo dados de identificação do veículo, Figura 14.
- NIV (9AA0 7133 GAC0 92339) gravado na longarina esquerda, Figura 15, e na longarina direita, Figura 16;

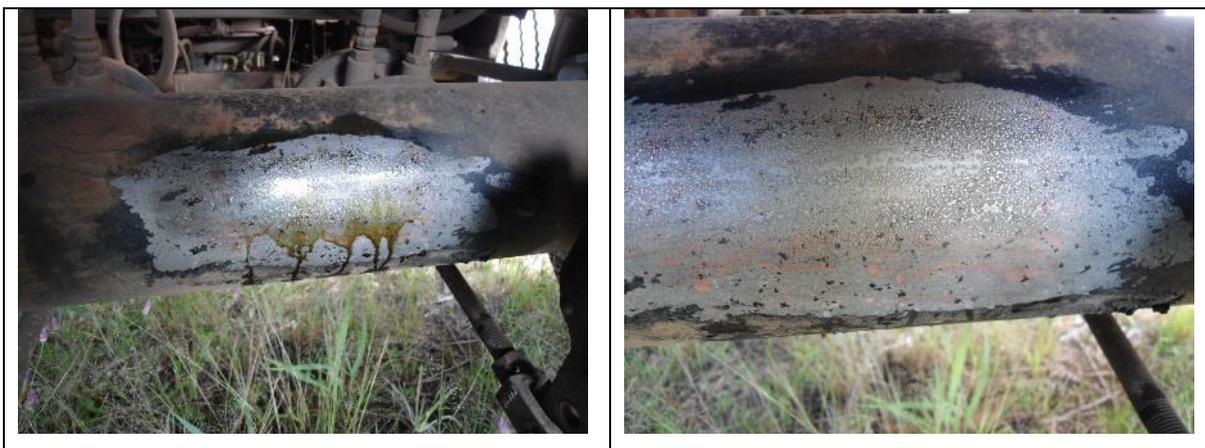
Figura 17: Tentativa de revelação da numeração do eixo traseiro.

19. Efetuou-se uma tentativa de revelação da numeração do eixo traseiro, porém sem sucesso, Figura 17.

Não foi possível identificar a numeração do eixo traseiro do semirreboque.
