**LAUDO Nº 756/2022 – SETEC/SR/PF/PR**

**LAUDO DE PERÍCIA CRIMINAL FEDERAL  
(VEÍCULOS)**

O presente laudo apresenta o resultado dos exames efetuados em 01 (um) veículos sendo: veículo marca/modelo FIAT/FIORINO IE, 1997/1997, de cor Branca, de **portando** placas **FALSAS** ALM 1C35, Figura 1.

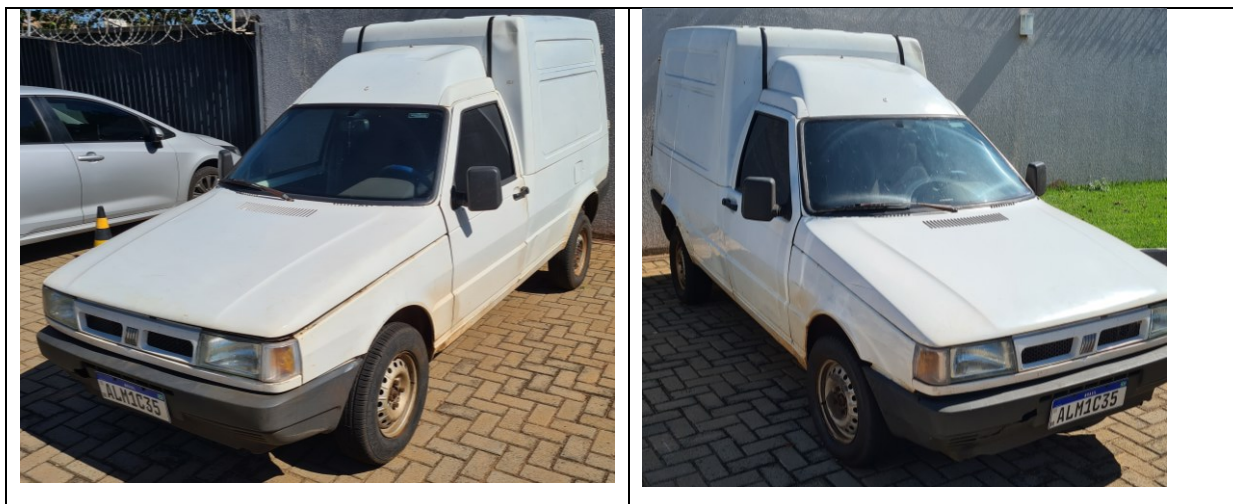
**Figura 1** – Veículo questionado. Veículo em ruim estado de conservação.

| Característica | Verificado no Veículo |
|---|---|
| <i>Estado de conservação</i> | Ruim. |
| <i>Avarias</i> | Veículo desgastado pelo uso, pintura em ruim estado, pequenos arranhões a amassados na lataria, estofamento em ruim estado, parte elétrica ruim. |

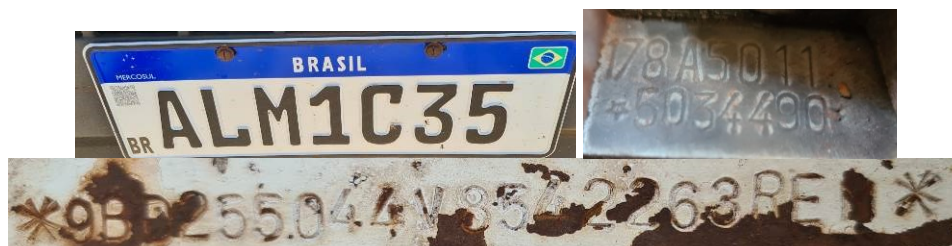
| Característica | Verificado no Veículo |
|---|---|
| <i>Numeração do chassi</i> | 9BD255044V8542263 em gravação no chassi, sem sinais de adulterações. Chassi REM |

**Figura 2** – Dados identificadores do veículo. Nº da placa **FALSA**, número motor e do chassi originais.

O veículo estava portando placas **FALSAS** no momento dos exames periciais. Suas placas originais são: **AGZ7B38** Foz do Iguaçu – PR. Veículo com informação de ROUBO/FURTO.
